PAŃSTWOWA KOMISJA BADANIA WYPADKÓW LOTNICZYCH

Informacja o zdarzeniu [raport]

Numer ewidencyjny zdarzenia:	1361/16			
Rodzaj zdarzenia:	WYPADEK			
Data zdarzenia:	18 czerwca 2016 r.			
Miejsce zdarzenia:	lotnisko EPRP			
Rodzaj, typ statku powietrznego:	szybowiec SZD-22C Mucha Standard			
Dowódca SP:	pilot szybowcowy			
Liczba ofiar / rodzaj obrażeń:	<i>Śmiertelne</i>	<i>Poważne</i>	<i>Lekkie</i>	<i>Bez obrażeń</i>
	-	-	-	1
Nadzorujący badanie:	Maciej Lasek			
Podmiot badający:	Aeroklub Radomski			
Skład zespołu badawczego:	nie wyznaczano			
Forma dokumentu zawierającego wyniki:	INFORMACJA O ZDARZENIU[RAPORT]			
Zalecenia:	NIE			
Adresat zaleceń:	NIE DOTYCZY			
Data zakończenia badania:	25.07.2016

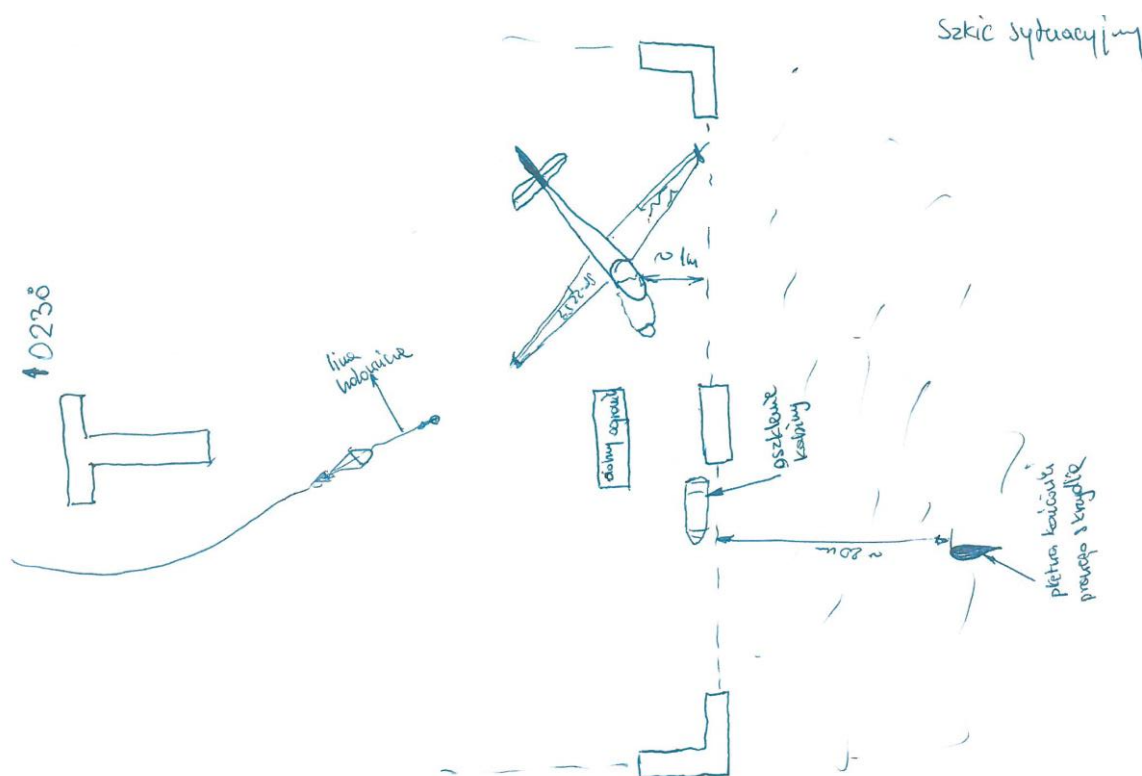
Rys. 1 Szkic miejsca zdarzenia

skrzydła o ziemię. W tym samym czasie wyciągarkowy, obserwując „nienormalną” pozycję szybowca po starcie, przerwał ciąg, a pilot wyczepił linę wyciągarkową. Szybowiec z wysokości około 2 m pochylił nos i w prawym obrocie zderzył się przednią częścią kadłuba z ziemią, zatrzymując w położeniu około 220° w prawo od kierunku startu.

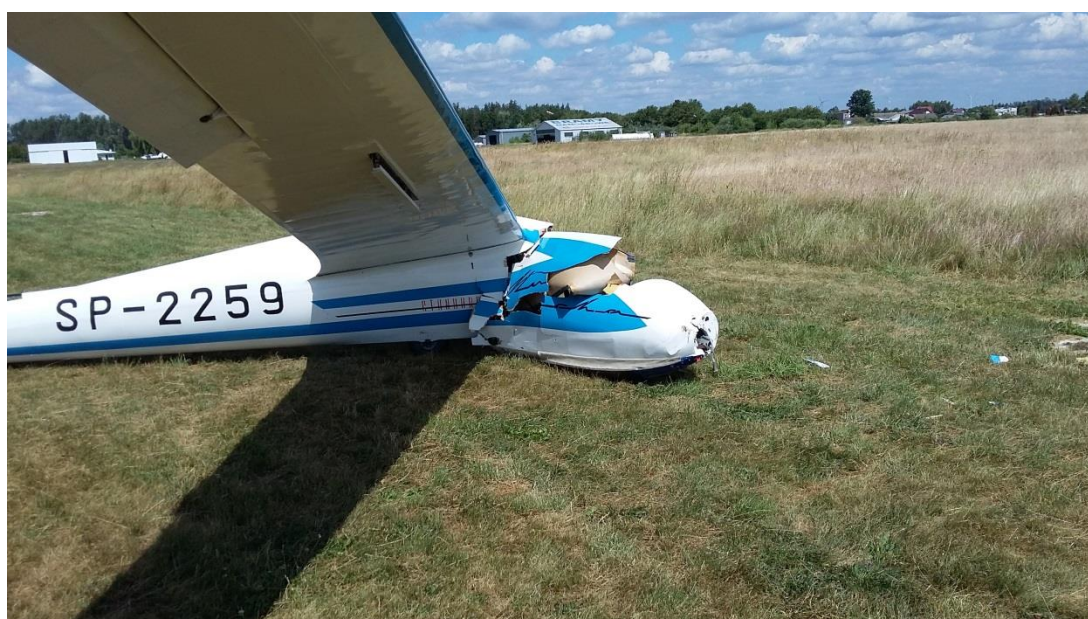
W wyniku zderzenia nastąpiło zniszczenie przedniej części kadłuba, limuzyny oraz lewego skrzydła. Pilot szybowca odwieziony do szpitala w celu zbadania stanu zdrowia nie został zatrzymany na hospitalizację. O zaistniałym wypadku powiadomiono przedstawiciela PKBWL. Wykonano dokumentację fotograficzną miejsca zdarzenia. Zabezpieczono szybowiec w hangarze.

Fot. 1 Widok uszkodzonego szybowca

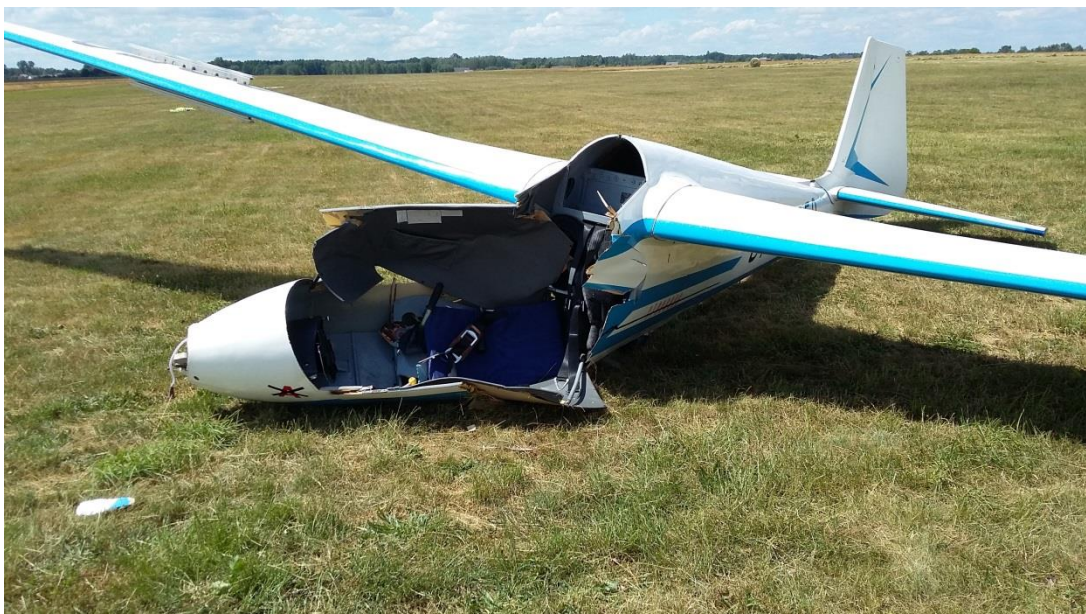
Fot. 2 Widok uszkodzonej kabiny – zdjęcie wykonane w kierunku startu.

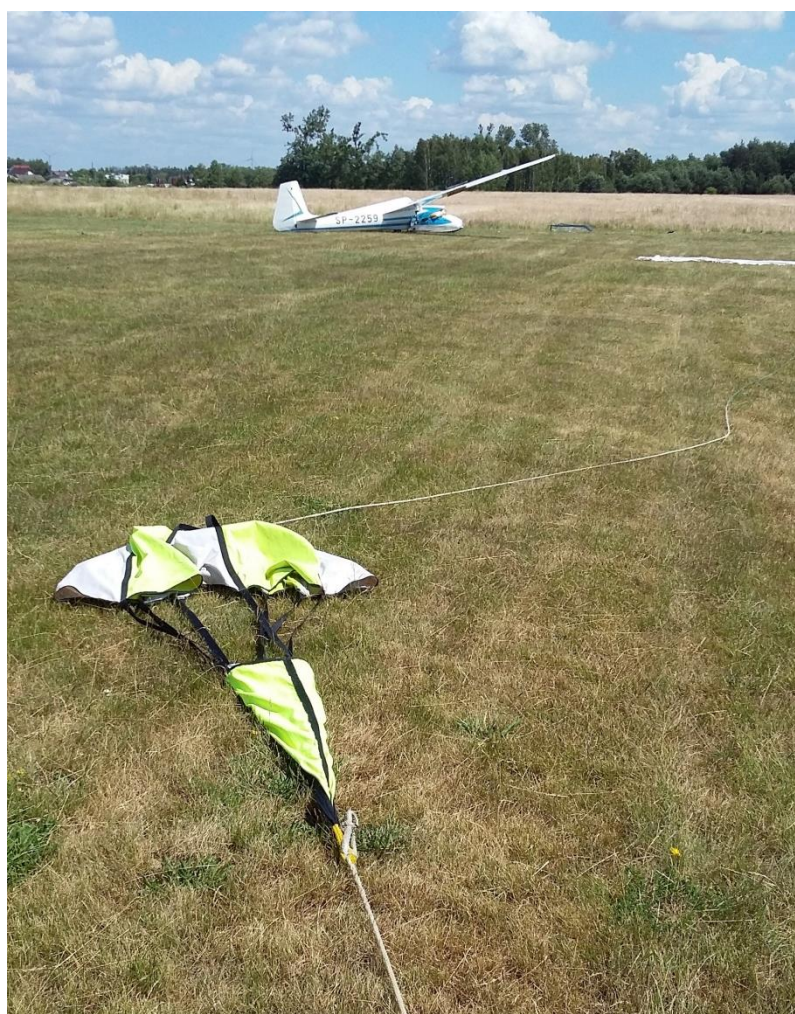
Fot. 3 Widok w kierunku miejsca rozpoczęcia rozbiegu

- 1) Rozpoczęcie rozbiegu z nieużytkowej, niewykoszonej (trawa o wysokości 30-40 cm) części lotniska.
- 2) Dopuszczenie do położenia skrzydła podczas rozbiegu.
- 3) Zbyt późne wyczepienie szybowca przez pilota.

Komisja przypomina, że loty wykonuje się z użytkowej części lotniska (!). W tym przypadku, przesunięcie rozbiegu o 50 m względem początku pasa było nieracjonalne zarówno z punktu widzenia zagrożenia jakie sprawiał start z porośniętej wysoką trawą nawierzchni, jak i potencjalnego uzyskania niewiele większej wysokości w momencie wyczepienia, niż gdyby start odbywał się w całości z użytkowej części lotniska.
