# PAŃSTWOWA KOMISJA BADANIA WYPADKÓW LOTNICZYCH

## Informacja o zdarzeniu [raport]

Numer ewidencyjny zdarzenia:	<b>2472/16</b>			
Rodzaj zdarzenia:	<i>INCYDENT</i>			
Data zdarzenia:	<i>16 września 2016 r.</i>			
Miejsce zdarzenia:	<i>TMA Rzeszów</i>			
Rodzaj, typ statku powietrznego:	<i>Samolot Partenavia/Vulcanair P-68TC Observer</i>			
Użytkownik / Operator SP:	<i>OPEGIEKA sp. z o.o., Al.Tysiąclecia 11, 82-300 Elbląg</i>			
Dowódca SP:	<i>Pilot samolotowy zawodowy</i>			
Liczba ofiar / rodzaj obrażeń:	<i>Śmiertelne</i>	<i>Poważne</i>	<i>Lekkie</i>	<i>Bez obrażeń</i>
	-	-	-	-
Nadzorujący badanie:	<i>Jacek Jaworski / Tomasz Makowski</i>			
Podmiot badający:	<i>Użytkownik</i>			
Skład zespołu badawczego:	<i>Nie powoływano</i>			
Forma dokumentu zawierającego wyniki:	<i>Raport/Informacja o zdarzeniu</i>			
Zalecenia:	<i>NIE</i>			
Adresat zaleceń:	<i>NIE DOTYCZY</i>			
Data zakończenia badania:	<i>18.10.2016 r.</i>

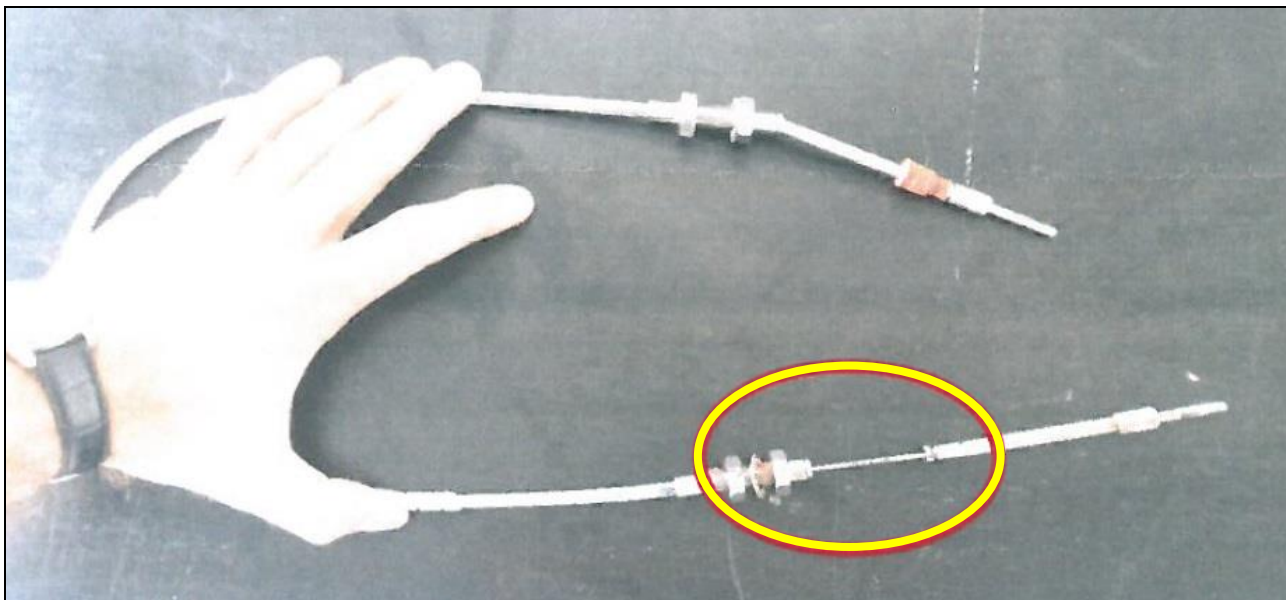
Podczas lotu fotogrametrycznego na wysokości 4500 ft pilot stwierdził obniżoną moc prawego silnika – maksymalne ciśnienie ładowania, jakie udawało się uzyskać przy zwiększaniu mocy wynosiło 30 in.Hg zamiast 44 in.Hg. Pilot podjął decyzję o powrocie na lotnisko startu [EPRZ]. Stwierdzono uszkodzenie cięgna sterowania zaworem spalin zasilającym turbosprężarkę prawego silnika (connector P/N LW14714), polegające na rozłączeniu zewnętrznego pancerza linki cięgna, wskutek czego wysunęła się ona z oplotu, co powodowało brak możliwości działania cięgna w kierunku „ściskania” (wysunięty z pancerza fragment linki zginał się, nie przenosząc ruchu). Stwierdzono ponadto, że jedna z końcówek cięgna jest umieszczona w miejscu komory silnikowej,

gdzie panuje podwyższona temperatura, co wpływając na pogorszenie warunków smarowania może skutkować zwiększonym oporem ruchu przy przemieszczaniu popychaczowej końcówki cięgna w jej tulei, powodując w konsekwencji uszkodzenie cięgna takie, jakie zostało stwierdzone. Jest to drugi przypadek uszkodzenia cięgna P/N LW 14714 – pierwszy miał miejsce 07.07.2013 r. (Incydent 1003/13).

Uszkodzone cięgno (connector P/N LW14714) [fot.Użytkownik]

Uszkodzenie cięgna sterowania zaworem spalin zasilającym turbosprężarkę prawego silnika (connector P/N LW14714), polegające na rozłączeniu zewnętrznego pancerza linki cięgna.

Powiadomienie pilotów Użytkownika o zdarzeniu.
