# PAŃSTWOWA KOMISJA BADANIA WYPADKÓW LOTNICZYCH

## Informacja o zdarzeniu [Raport]

Numer ewidencyjny zdarzenia:	<b>2473/16</b>			
Rodzaj zdarzenia:	<i>Wypadek</i>			
Data zdarzenia:	<i>16 września 2016 r.</i>			
Miejsce zdarzenia:	<i>Leszno EPLS</i>			
Rodzaj, typ statku powietrznego:	<i>Samolot JAK 12 M</i>			
Znak rozpoznawczy SP:	<i>SP-FKR</i>			
Użytkownik / Operator SP:	<i>Centralna Szkoła Szybowcowa w Lesznie</i>			
Dowódca SP:	<i>Pilot samolotowy</i>			
Liczba ofiar / rodzaj obrażeń:	<i>Śmiertelne</i>	<i>Poważne</i>	<i>Lekkie</i>	<i>Bez obrażeń</i>
			<i>1</i>	
Nadzorujący badanie:	<i>Jacek Bogatko</i>			
Podmiot badający:	<i>Centralna Szkoła Szybowcowa w Lesznie.</i>			
Skład zespołu badawczego:	<i>Nie wyznaczano</i>			
Zalecenia:	<i>Nie</i>			
Adresat zaleceń:	<i>Nie dotyczy</i>			
Data zakończenia badania:	<i>7 listopada 2016r.</i>

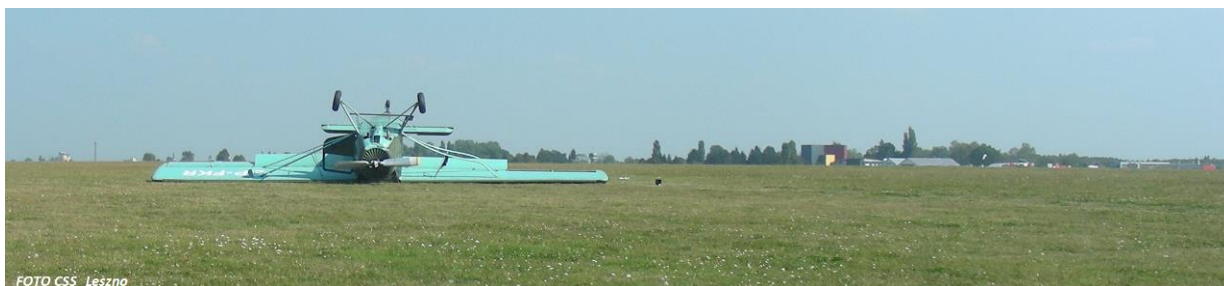
Puchacz. Po drugim zakręcie szybowiec Puchacz wyczepił się imitując sytuację awaryjną w trakcie holu. Pilot samolotu lecąc z wiatrem zgłosił przez radio do kwadratu, że będzie lądował krótko przy znakach, aby nie blokować pasa startowego dla lądującego z wiatrem szybowca. Pilot wyprowadził samolot z zakrętu o 180° na prostą do lądowania na kierunku pasa 06 i wychylił pełne klapy. Samolot przyziemił na koła podwozia głównego z lekko uniesionym ogonem i po lekkim odbiciu się od pasa startowego ponownie przyziemił i wskutek zbyt mocnego hamowania kół podwozia głównego ogon samolotu zaczął się podnosić i śmigło zaczęło uderzać o nawierzchnię pasa startowego. Samolot opierając się na piaście śmigła przewrócił się na „plecy” (skapotował). Ilustracja nr.1.

*Ilustracja nr 1. Samolot po kapotażu.*

błąd pilota polegający na zbyt gwałtownym hamowaniu w końcowej fazie dobiegu.

przeprowadzono odprawę z pilotami holującymi, na której omówiono zaistniałe zdarzenie.

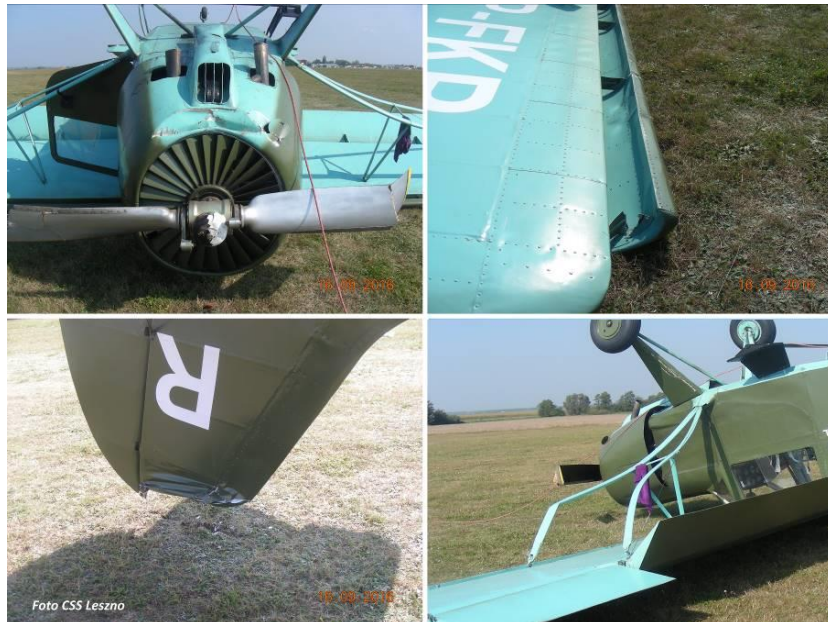
W samolocie uszkodzeniu uległy: śmigło, maska silnika, spojler prawego skrzydła, statecznik pionowy, zastrzał lewego skrzydła. Ilustracja nr 2. Komisja nie wyklucza innych uszkodzeń, które mogą być wykryte podczas szczegółowych oględzin warsztatowych.

*Ilustracja nr 2.  
Uszkodzenia samolotu.*
