RAPORT KOŃCOWY

WYPADEK

zdarzenie nr:2970/16

Statek powietrzny: samolot Piper PA-31, D-IFBU

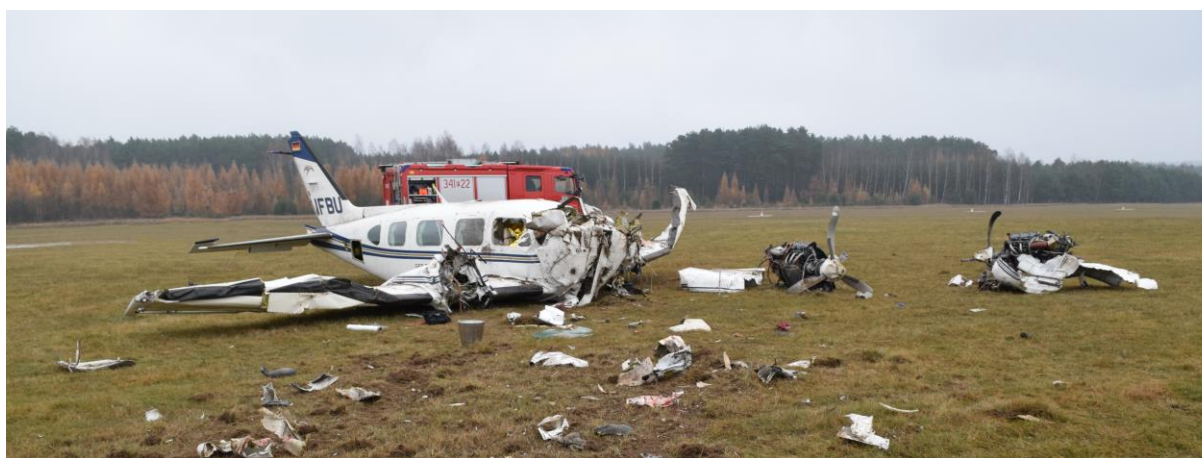
Rys.5. Samolot na miejscu zdarzenia bezpośrednio po wypadku. Po prawej silniki, bliżej samolotu silnik prawy, dalej silnik lewy.[foto Policja]

Oba silniki odpadły od skrzydeł. Kadłub po obrocie opadł na murawę i zatrzymał się na kierunku ok. 90°, jak to pokazano na zdjęciu, Rys. 5. Przednia część kadłuba i kabiny załogi zostały całkowicie zniszczone. Z rozszczelnionych zbiorników usytuowanych w skrzydłach wyciekało paliwo.

Dynamiczny kontakt samolotu z nawierzchnią lotniska w obrocie autorotacyjnym spowodował wyrwanie obu silników z gondoli w skrzydłach, jak to pokazano na zdjęciu, Rys.5. Całkowicie zniszczona została nosowa część kadłuba oraz oba skrzydła. Końcówka lewego skrzydła jest wyraźnie odkształcona i podwinięta do góry, ponieważ ten element konstrukcji płotowca jako pierwszy zetknął się z ziemią. Pozostała energia startującego samolotu została wytlumiona podczas wrywania z gondoli lewego silnika, niszczenia przedniej części kadłuba i prawego skrzydła z silnikiem. Na zdjęciach, Rys.6, pokazano stan śmigieł lewego i prawego silnika. Wszystkie łopaty śmigła lewego silnika są wygięte do tyłu w t.zw. „tulipan”, ponieważ miały dłuższy kontakt z nawierzchnią DS podczas

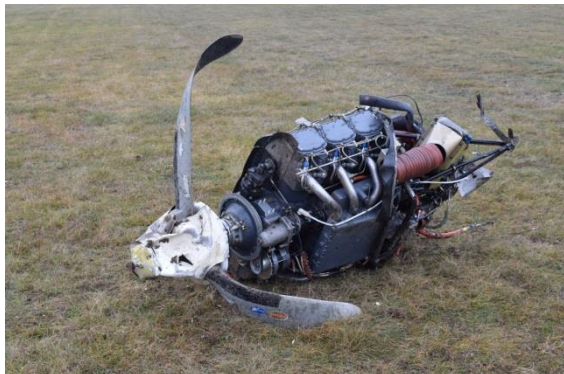
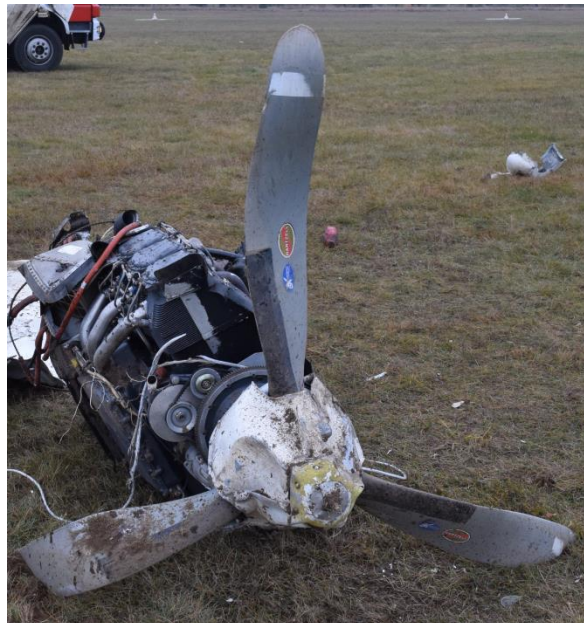
rozbiegu, natomiast łopaty prawego silnika, za wyjątkiem jednej, są znacznie mniej odkształcone, bo nie zagłębiały się tak znacznie w nawierzchnię DS, a wraz z uniesieniem prawego skrzydła straciły kontakt z gruntem.

**Rys. 6. Zdjęcie powyżej obrazujące stan łopat śmigła lewego silnika, t.zw. „tulipan” oraz zdjęcie po prawej, które pokazuje mniej odkształcone łopaty prawego silnika (za wyjątkiem jednej).
[foto Policja]**

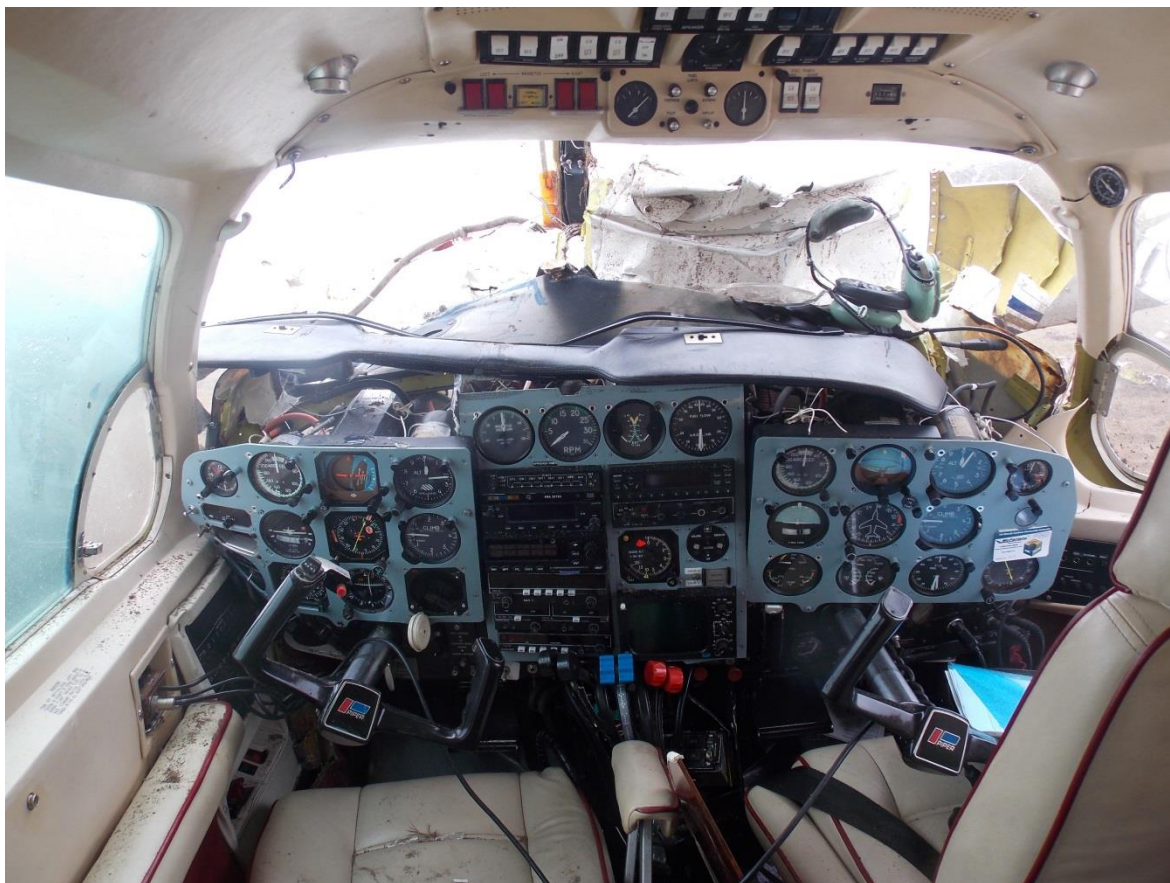
Rys.7. Stan tablicy przyrządów pokładowych po wypadku.

Tablica przyrządów pokładowych została wyrwana z zamocowań i przemieszczona w kierunku przednich foteli, ale zabudowane przyrządy pokładowe nie noszą widocznych uszkodzeń, Rys. 7. Przy wizualnej kontroli stanu tablicy przyrządów pokładowych stwierdzono m.in., że dźwignia sterowania podwoziem znajduje się w górnym położeniu – „podwozie schowane”, a manetki przepustnicy, skoku śmigła i składu mieszanki paliwowo powietrznej w przednim położeniu, jak to pokazano na zdjęciu poniżej, Rys.8.

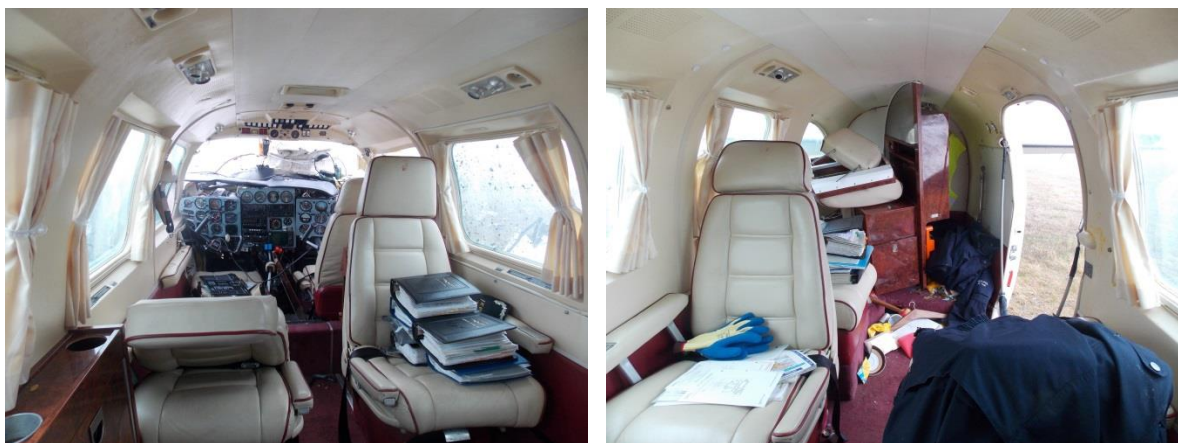
Kabina pasażerska i tylna część kadłuba nie noszą śladów uszkodzeń strukturalnych. Stan wnętrza kabiny pasażerskiej nie wykazuje istotnych zniszczeń tylko chaotyczny rozrzut różnych przedmiotów, które nie były właściwie zamocowane przed startem. Jest to wynik działania sił bezwładności na samolot podczas autorotacji i następnie zderzenia z ziemią. Stan kabiny w następnym dniu po wypadku przedstawiono na zdjęciach, Rys. 9. Nie wyklucza się dyslokacji pewnych przedmiotów w kabinie, wynikających z działań ratowniczych i zabezpieczających.

Rys. 9. Kabina pasażerska po wypadku. Zdjęcie po lewej, widok do przodu – brak oparcia fotela pilota wyciętego podczas akcji ratowniczej. Zdjęcie po prawej, widok do tyłu.

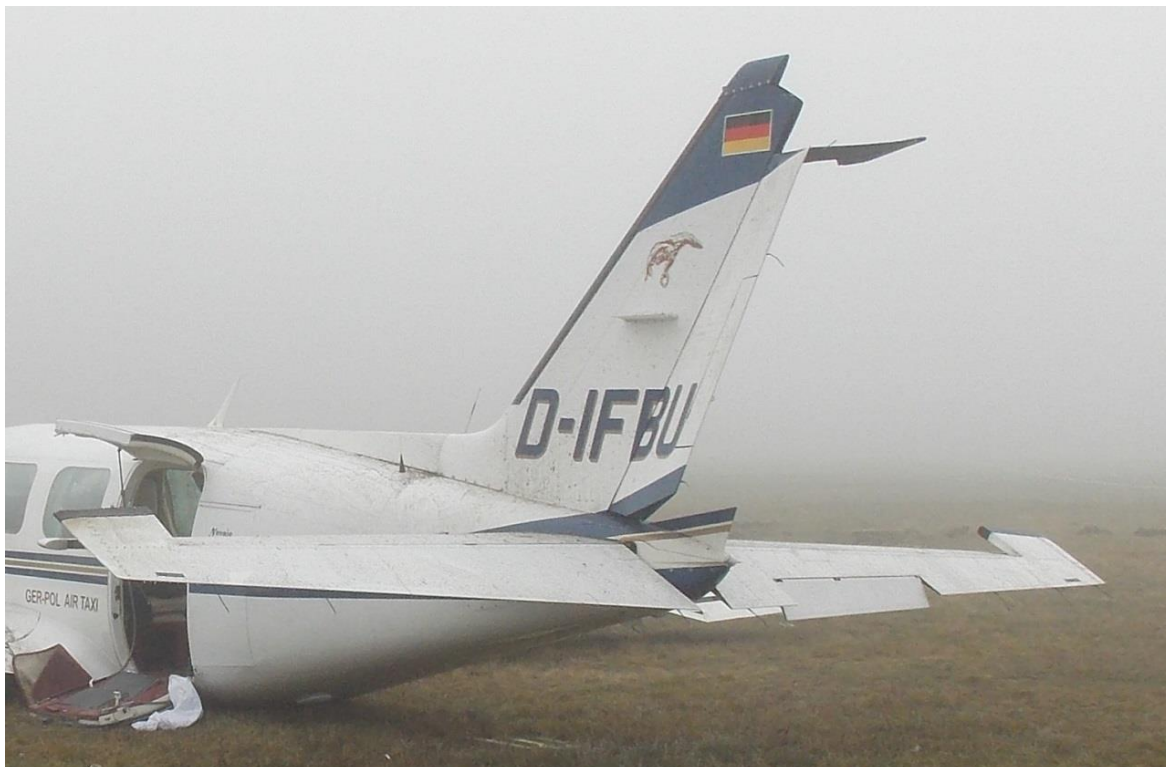
Usterzenie poziome nie nosi śladów uszkodzeń, natomiast górna część steru kierunku z noskiem wyważenia aerodynamicznego została wygięta o ok. 90°. Pokazano to na zdjęciu, Rys. 10.

Rys. 10. Uszkodzenie górnej części steru kierunku. Widoczna wygięta górna część steru kierunku z noskiem wyważenia aerodynamicznego.

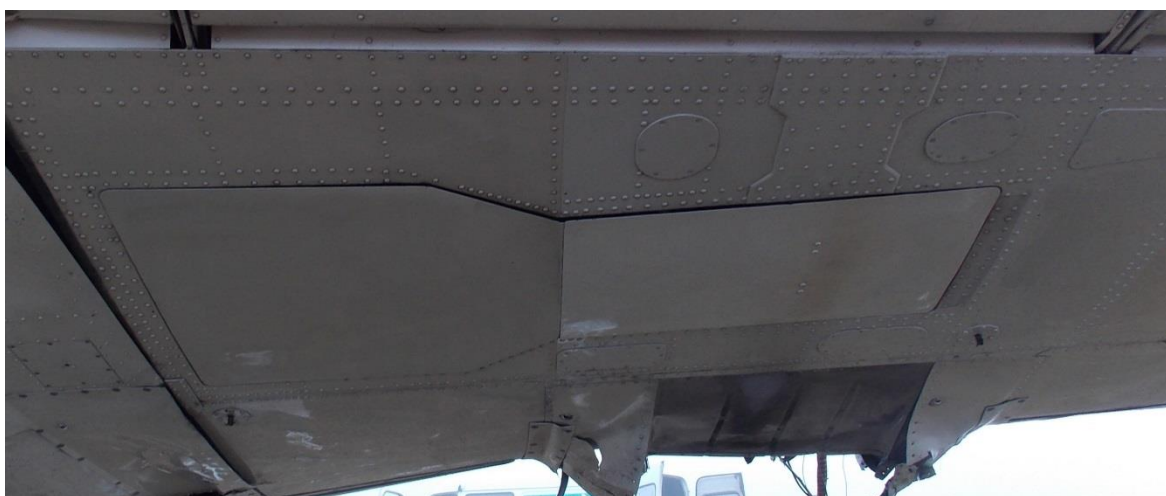
Oględziny wraku na miejscu wypadku wykazały, że zarówno podwozie główne jak i przednie było schowane, a osłony gondoli podwozia zamknięte.

Rys.11. Stan prawego podwozia głównego po wypadku - „podwozie schowane”, obie osłony gondoli podwozia „zamknięte”.

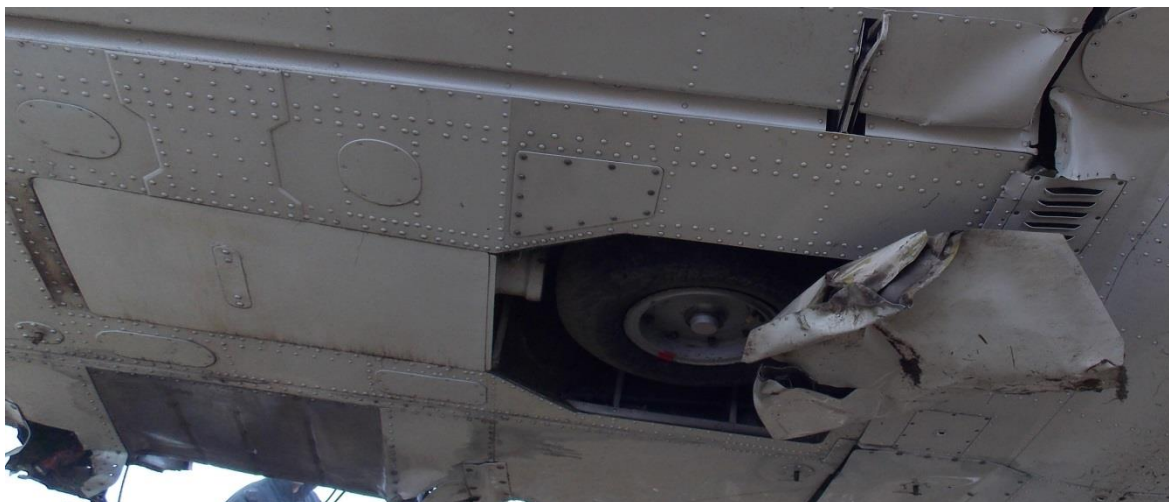
Rys. 12. Stan lewego podwozia głównego po wypadku - „podwozie schowane”. Wewnętrzna osłona gondoli podwozia zniekształcona kontaktem z nawierzchnią lotniska i niedomknięta, osłona zewnętrzna zamknięta.

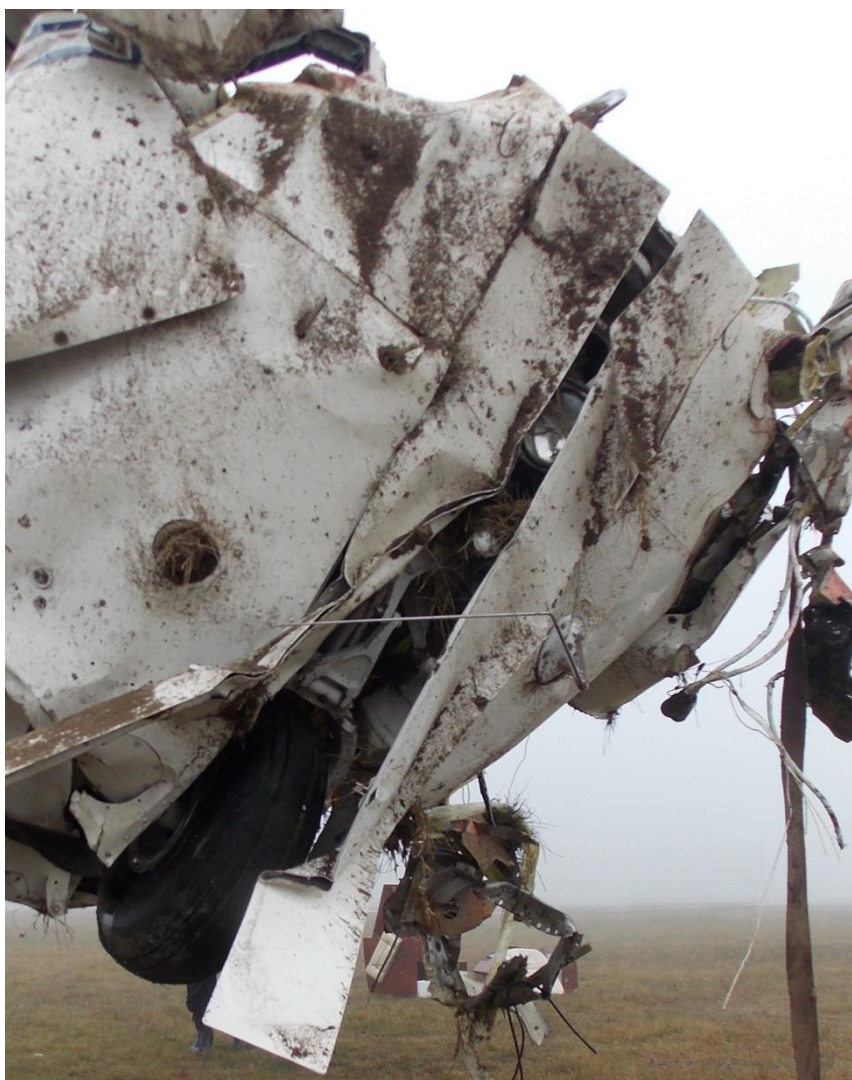
Rys. 13. Podwozie przednie po wypadku w położeniu „schowane”. Osłony zamknięte. Widoczne odkształcenia osłon są wynikiem zderzenia nosowej części kadłuba z murawą w końcowej fazie autorotacji.

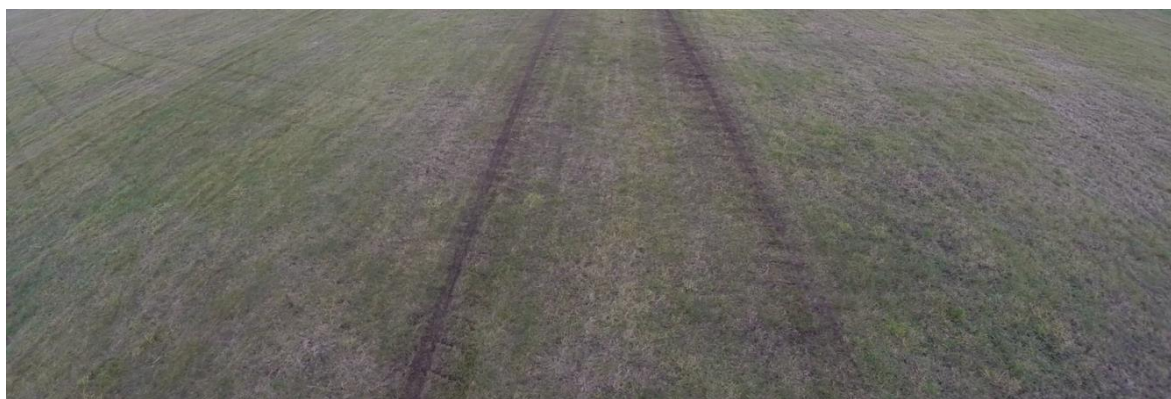
Rys. 15. Koleiny i ślady śmigieł w środkowej części DS06/24 po rozbiegu.

Skutkuje to podczas rozbiegu na tym odcinku zwiększonym oporem toczenia (powstawianiem kolein), wydłużającym rozbieg. Współrzędne geograficzne miejsca upadku samolotu: N 51°58'48,04"; E 15°27'57,72.
