PAŃSTWOWA KOMISJA BADANIA WYPADKÓW LOTNICZYCH

RAPORT KOŃCOWY

z badania zdarzenia statku powietrznego

Numer ewidencyjny zdarzenia:	900/17			
Rodzaj zdarzenia:	WYPADEK			
Data zdarzenia:	17 maja 2017 r.			
Miejsce zdarzenia:	Kawęczyn k/Janowa Lubelskiego			
Rodzaj, typ statku powietrznego:	Motolotnia AWAP II X Pe 1			
Użytkownik / Operator SP:	Osoba prywatna			
Dowódca SP:	Pilot ze Świadectwem Kwalifikacji UACP			
Liczba ofiar / rodzaj obrażeń:	<i>Śmiertelne</i>	<i>Poważne</i>	<i>Lekkie</i>	<i>Bez obrażeń</i>
	1	-	-	-
Nadzorujący badanie:	Tomasz Makowski			
Podmiot badający:	PKBWL			
Skład zespołu badawczego:	T.Makowski, A.Bartosiewicz			
Forma dokumentu zawierającego wyniki:	RAPORT KOŃCOWY			
Zalecenia:	NIE MA			
Adresat zaleceń:	NIE MA			
Data zakończenia badania:	09.01.2018 r.

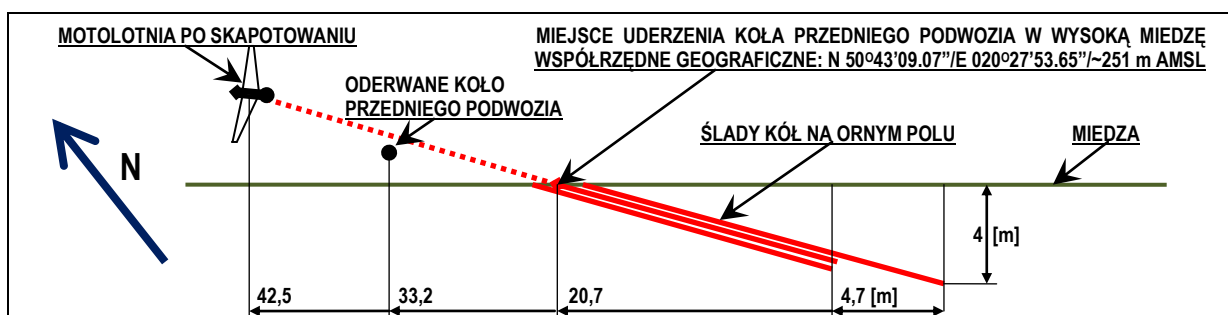
3 – Szkic miejsca wypadku – zaznaczone ślady i położenie motolotni po wypadku.

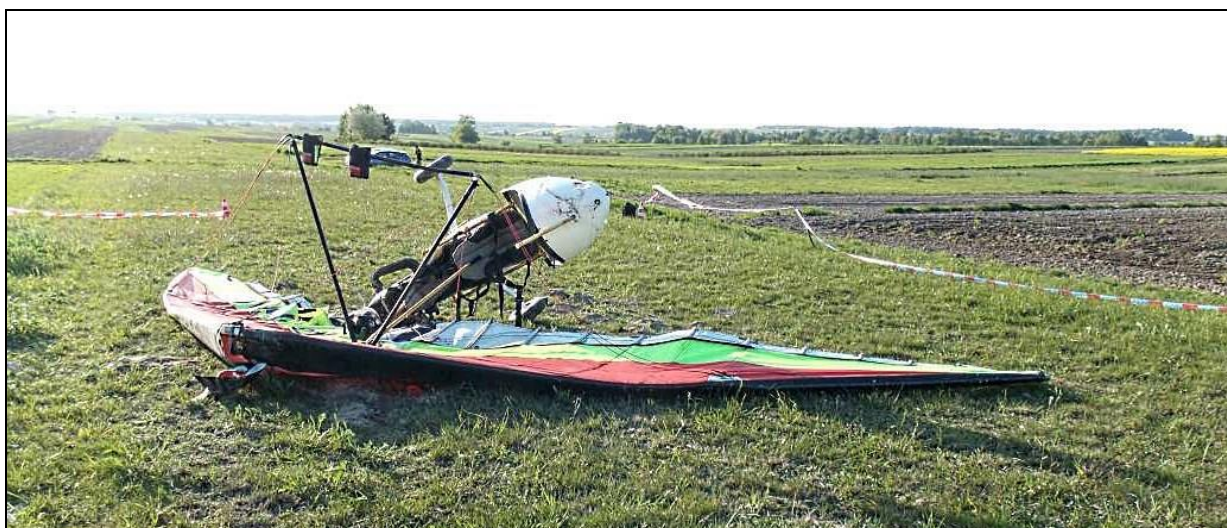
4 – Ogólny widok rozbitej motolotni na miejscu wypadku.

Motolotnia dwumiejscowa AWAP II X Pe 1 z silnikiem Rotax 503 i dwułopatowym drewnianym śmigłem, z naniesionymi znakami rozpoznawczymi AP-MSWK (nadany pod koniec XX wieku przez Aeroklub Polski); właściciel i użytkownik – prywatny. W wyniku wypadku motolotnia została

poważnie uszkodzona - stan jej uszkodzeń przedstawiono szczegółowo w Albumie Ilustracji, stanowiącym załącznik do niniejszego raportu.
