PAŃSTWOWA KOMISJA BADANIA WYPADKÓW LOTNICZYCH

Informacja o zdarzeniu [Raport]

Numer ewidencyjny zdarzenia:	3390/17			
Rodzaj zdarzenia:	<i>Incydent</i>			
Data zdarzenia:	<i>27 grudnia 2017 r.</i>			
Miejsce zdarzenia:	<i>Mielec EPML</i>			
Rodzaj, typ statku powietrznego:	<i>Samolot Piper PA - 31</i>			
Liczba ofiar / rodzaj obrażeń:	<i>Śmiertelne</i>	<i>Poważne</i>	<i>Lekkie</i>	<i>Bez obrażeń</i>
				<i>1</i>
Nadzorujący badanie:	<i>Jacek Bogatko</i>			
Podmiot badający:	<i>Użytkownik</i>			
Skład zespołu badawczego:	<i>Nie wyznaczano</i>			
Zalecenia:	<i>Nie</i>			
Adresat zaleceń:	<i>Nie dotyczy</i>			
Data zakończenia badania:	<i>9 stycznia 2018 r.</i>

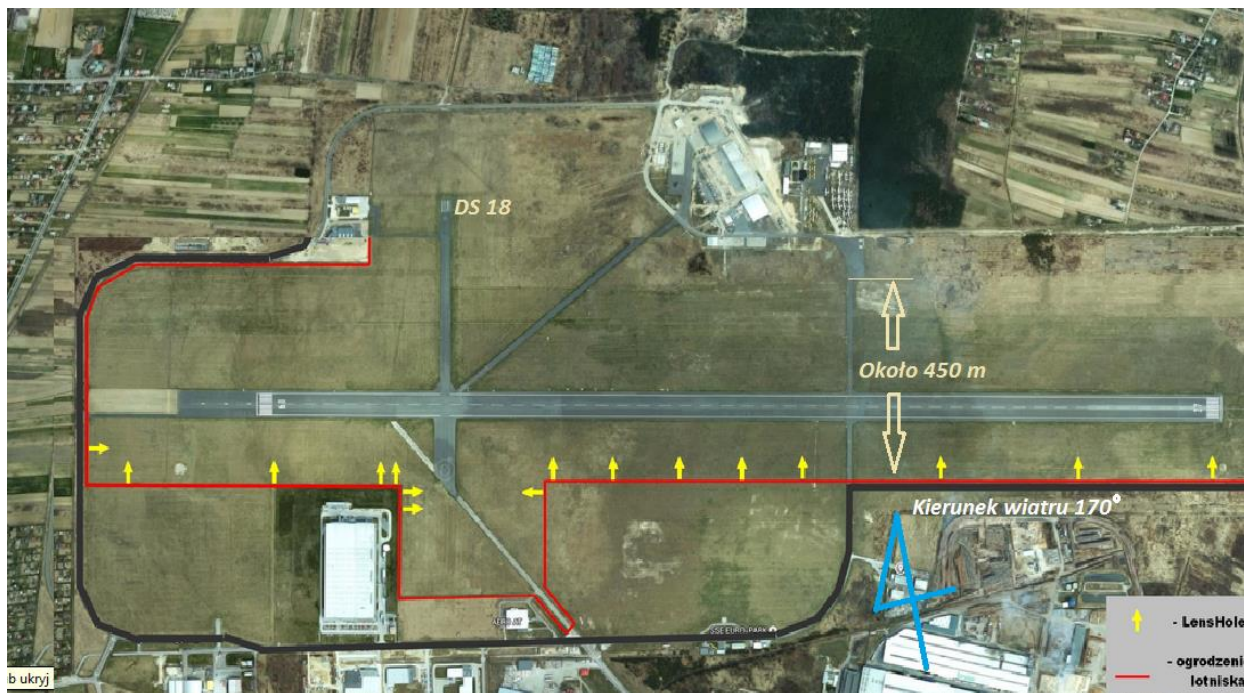
z fabryki znajdującej się przy południowo-wschodniej granicy lotniska, w taki sposób, że znacząco utrudnia lokalizację pasa 18. Pilot widział większą część lotniska (w tym oba końce pasa 09-27), na tej podstawie określił, gdzie powinien znajdować się pas 18. Ponadto, ponieważ dym był zwiewany lekko skośnie w stosunku do kierunku pasa 18, pilot stwierdził, że na krótkiej prostej pas powinien być widoczny. Postanowił więc kontynuować podejście, mając na uwadze to, że w razie problemów może je przerwać i wykonać lądowanie na pasie 27-09 przy niekorzystnym, ale dopuszczalnym wietrze bocznym (ilustracja)

Na ilustracji pokazano położenie pasa startowego DS. 18, drogi kołowania o długości około 450 m, oraz ogrodzenia lotniska. Pokazano też kierunek z jakiego wiał wiatr, nawiewając dym z kominów fabryki

Dla takich warunków długość dobiegu wynosi 1150 ft (350 m). Dostępna długość drogi kołowania wynosiła około 450m.

Błędna decyzja pilota o lądowaniu na drodze kołowania, spowodowana trudnością w identyfikacji miejsca lądowania.

W dniu zdarzenia lądowanie zostało omówione przez szefa operacji lotniczych z pilotami. Okresowe szkolenie pilotów które będzie się odbywać w styczniu poszerzone zostanie o tematy:

- Wykorzystanie lotnisk niekontrolowanych i lądowisk, odpowiedzialność dowódcy i informatora, różnice we frazeologii.
- Identyfikacja pasa startowego, oznaczenia, obliczanie osiąarów lądowania.
- Odejście na drugi krąg, proces podejmowania decyzji, procedury wg IUwL.
