PAŃSTWOWA KOMISJA BADANIA WYPADKÓW LOTNICZYCH

Informacja o zdarzeniu [raport]

Numer ewidencyjny zdarzenia:	1944/17			
Rodzaj zdarzenia:	INCYDENT			
Data zdarzenia:	30 lipca 2017 r.			
Miejsce zdarzenia:	Łódź-Lublinek (EPLL)			
Rodzaj, typ statku powietrznego:	Szybowiec SZD-51-1 Junior			
Dowódca SP:	Uczeń-pilot szybowcowy			
Liczba ofiar / rodzaj obrażeń:	<i>Śmiertelne</i>	<i>Poważne</i>	<i>Lekkie</i>	<i>Bez obrażeń</i>
	-	-	-	1
Nadzorujący badanie:	Patrycja Pacak			
Podmiot badający:	Użytkownik			
Skład zespołu badawczego:	NIE WYZNACZONO			
Forma dokumentu zawierającego wyniki:	Informacja o zdarzeniu (raport)			
Zalecenia:	NIE			
Adresat zaleceń:	NIE DOTYCZY			
Data zakończenia badania:	27 marca 2018 r.

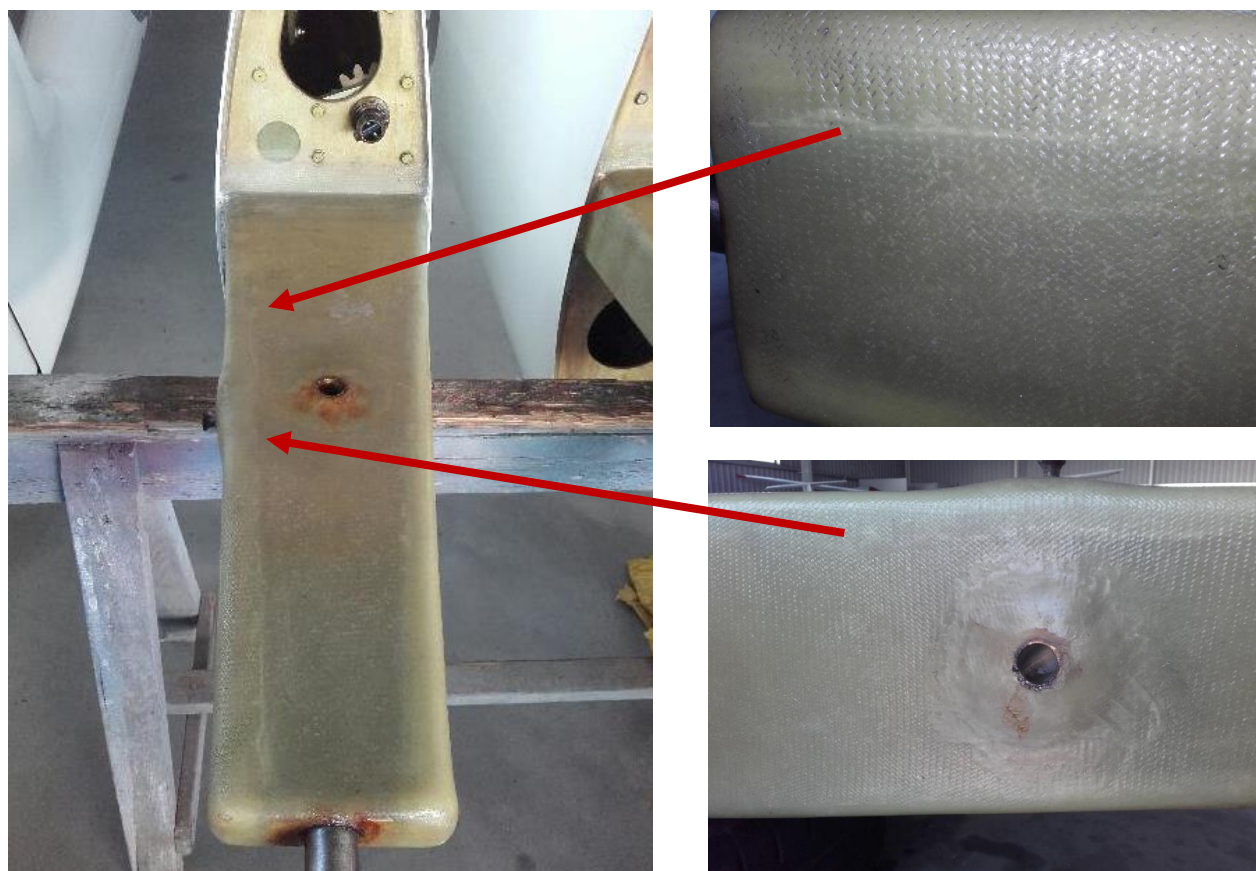
Rys. 2 Zabielenie laminatu wzdłuż czola dźwigara skrzydła prawego [źródło: Organizacja Obsługowa]

Szybowiec został przetransportowany do hangaru celem dokonania oględzin przez mechanika i podjęcia dalszych decyzji przez Organizację Obsługową. Po przeglądzie stwierdzono zabielenie laminatu wzdłuż pasa czoła dźwigara skrzydła prawego (Rys. 2).

Błędy w technice pilotowania podczas lądowania z tylnobocznym wiatrem.

- Postanowiono:
 - 1) Omówić zaistniałą sytuację z pilotami i uczniami-pilotami;
 - 2) Wykonać loty instruktorskie, doskonalące z uczniem-pilotem uczestniczącym w zdarzeniu;
 - 3) W trakcie szkoleń położyć dodatkowy nacisk na naukę lądowania z tylnym i bocznym wiatrem;
