ALBUM ILUSTRACJI
z wypadku samolotu Cessna 152; SP-GMS
22 marca 2014 r., Radgoszcz k. Dąbrowy Tarnowskiej

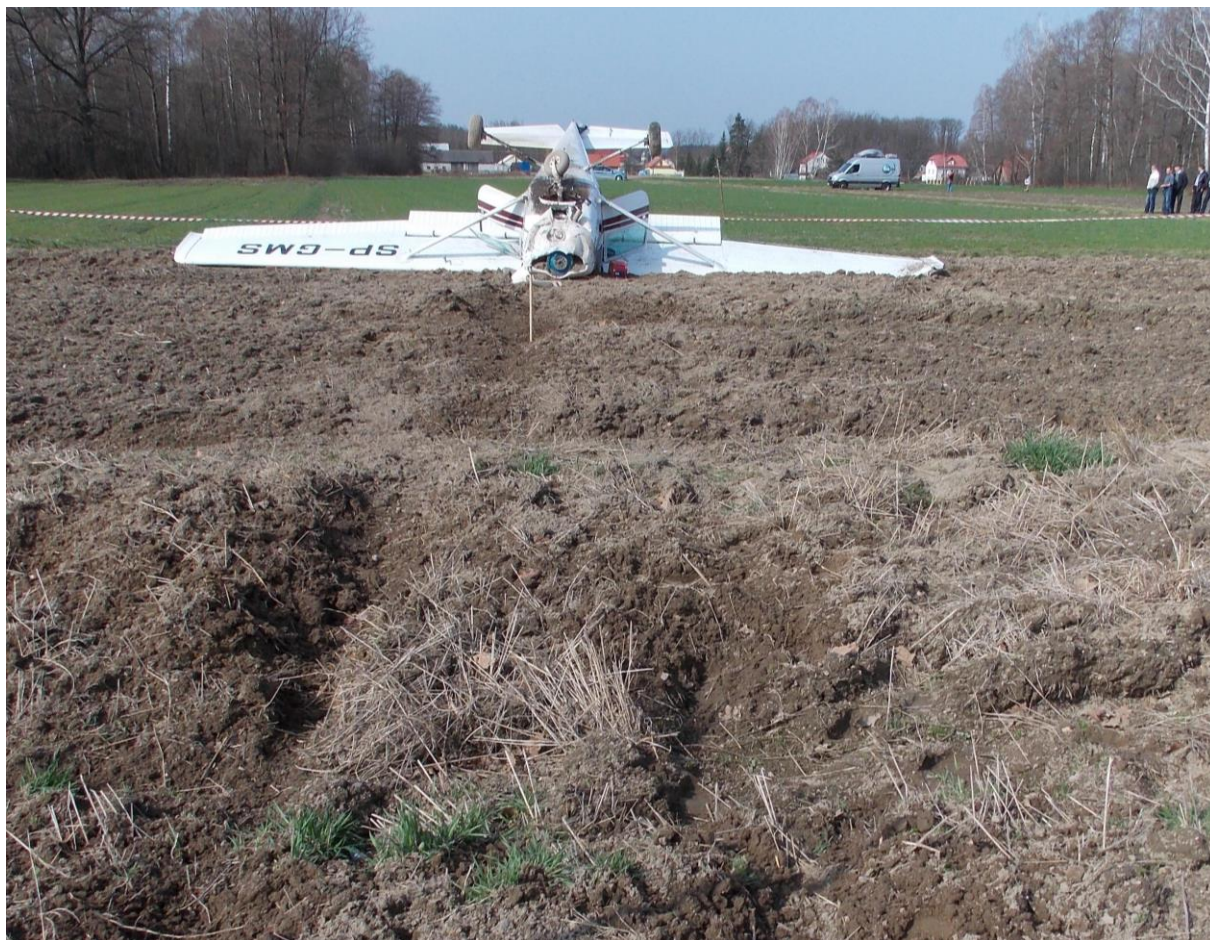
Rys. 1. Położenie samolotu na miejscu wypadku. Widoczne ślady kół podwozia po przyziemieniu.
[foto PKBWL]

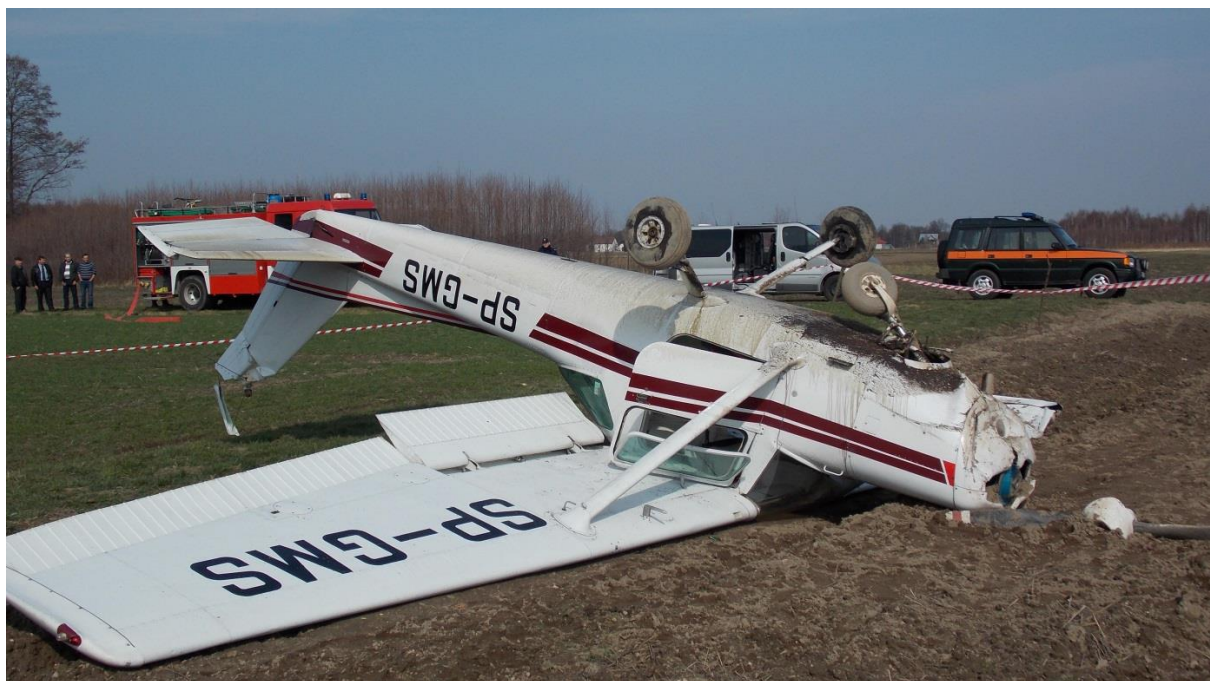
Rys. 2. Lewa strona samolotu. Widoczne oddzielone śmigło, wylamana przednia goleń, uszkodzone ster kierunku i statecznik pionowy oraz ślady oleju na spodzie kadłuba i statecznika poziomego. [foto PKBWL]

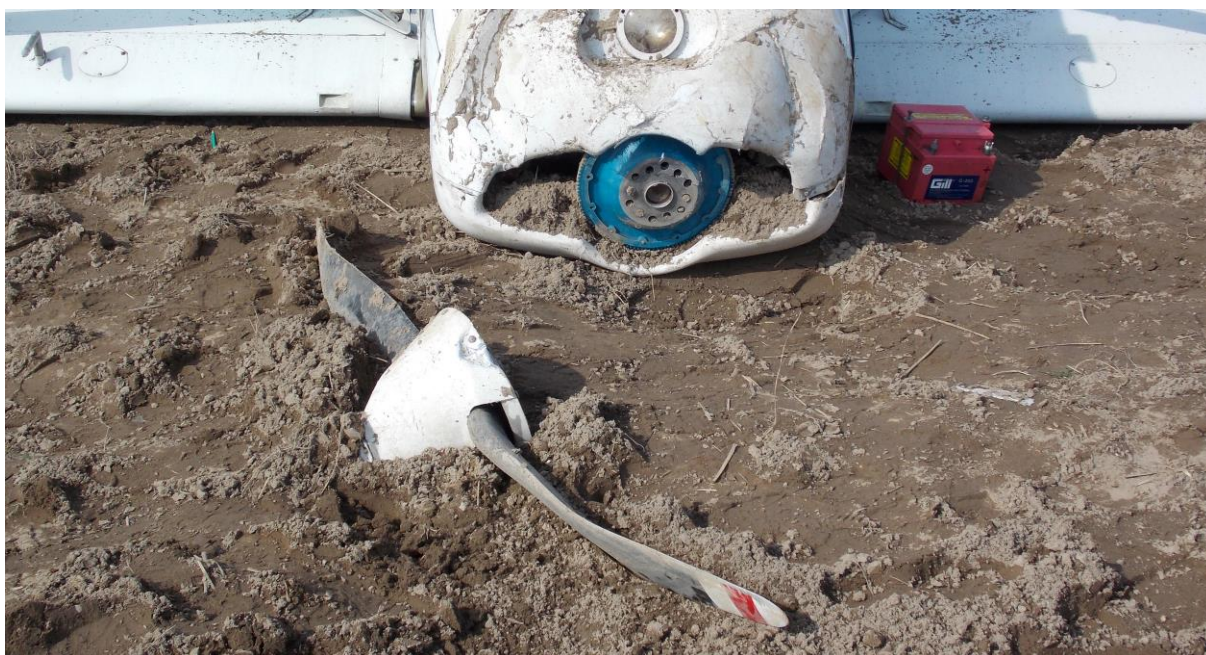
Rys. 3. Czołowa część samolotu na miejscu wypadku. Z przodu oddzielone od silnika śmigło. [foto PKBWL]

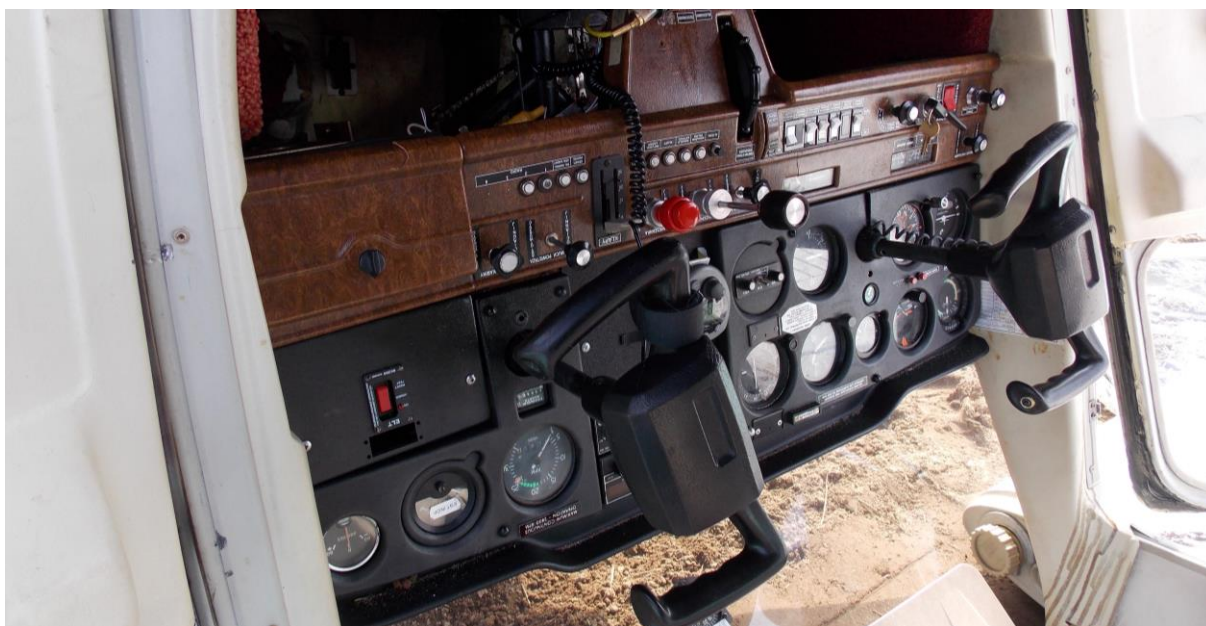
Rys. 4. Kabina załogi na miejscu wypadku—widoczna tablica przyrządów pokładowych. [foto PKBWL]

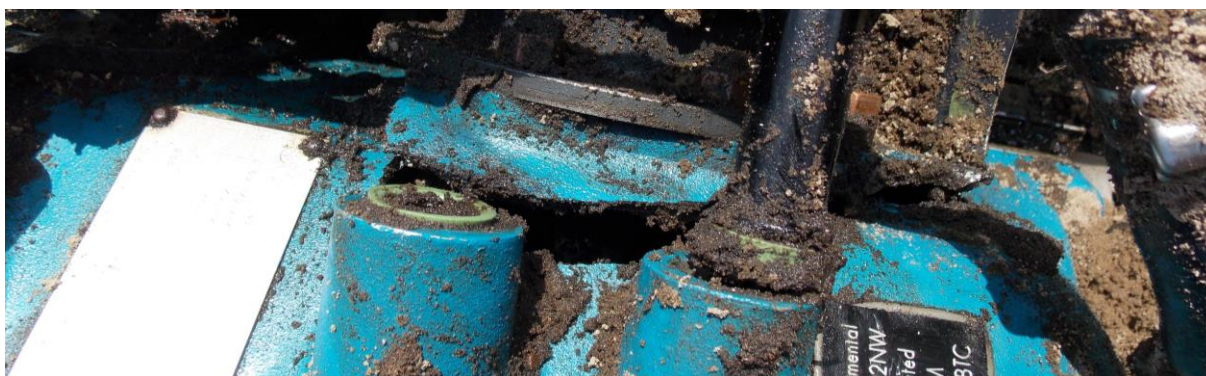
Rys. 5. Pęknięty korpus silnika. Zdjęcie wykonano na miejscu wypadku. [foto PKBWL]

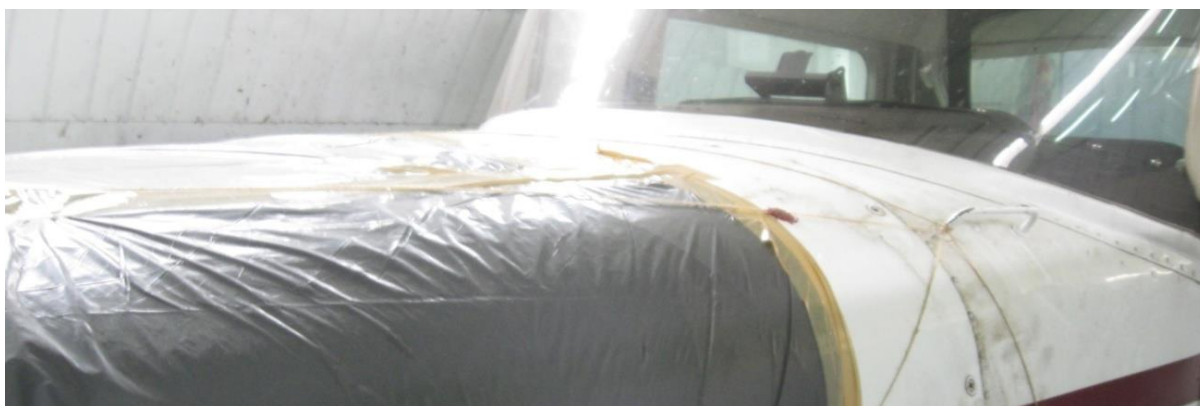
Rys. 6. Osłonięta folią i zaplombowana na czas transportu maska silnika. [foto PKBWL]

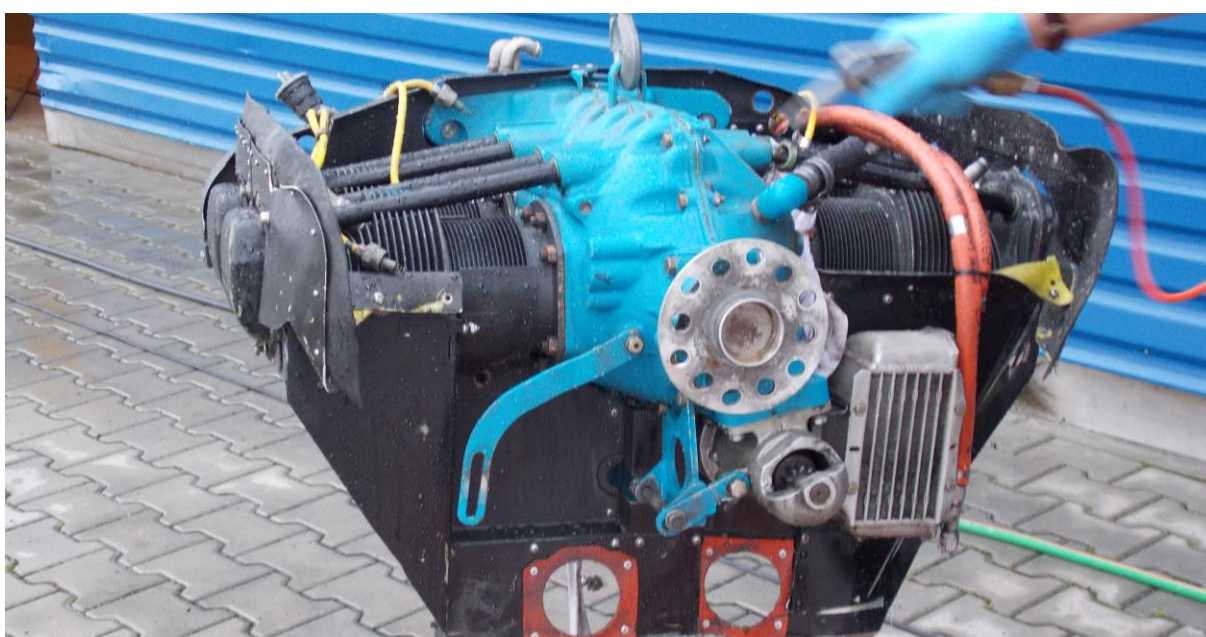
Rys. 7. Silnik po myciu, przygotowany do oględzin warsztatowych. [foto PKBWL]

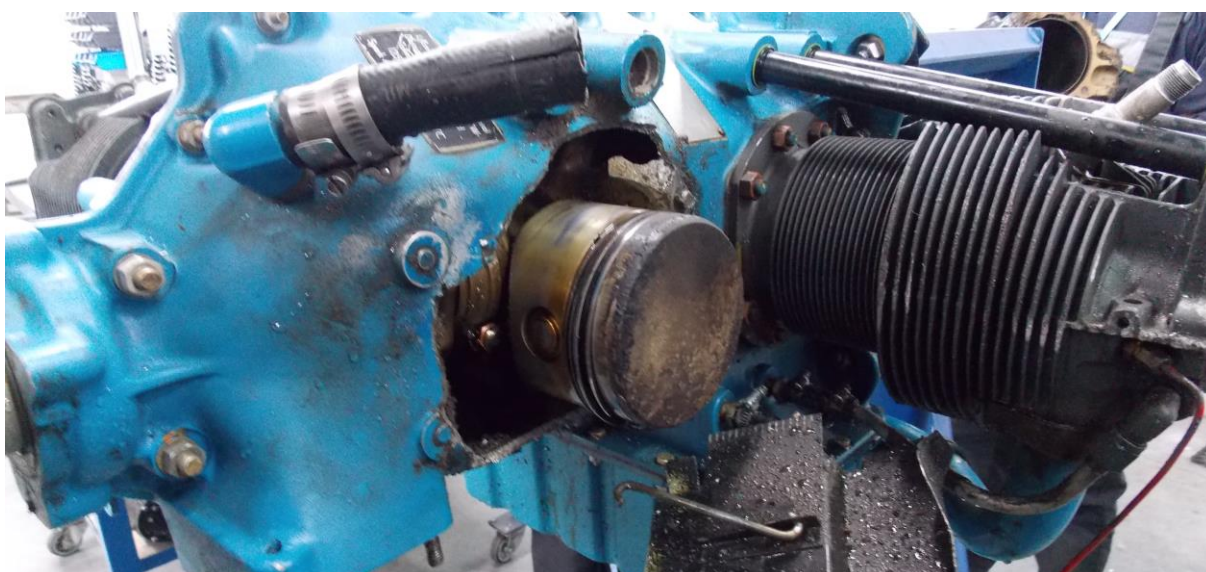
Rys. 8. Silnik po demontażu cylindra nr 2. Widoczna wyrwa w korpusie. [foto PKBWL]

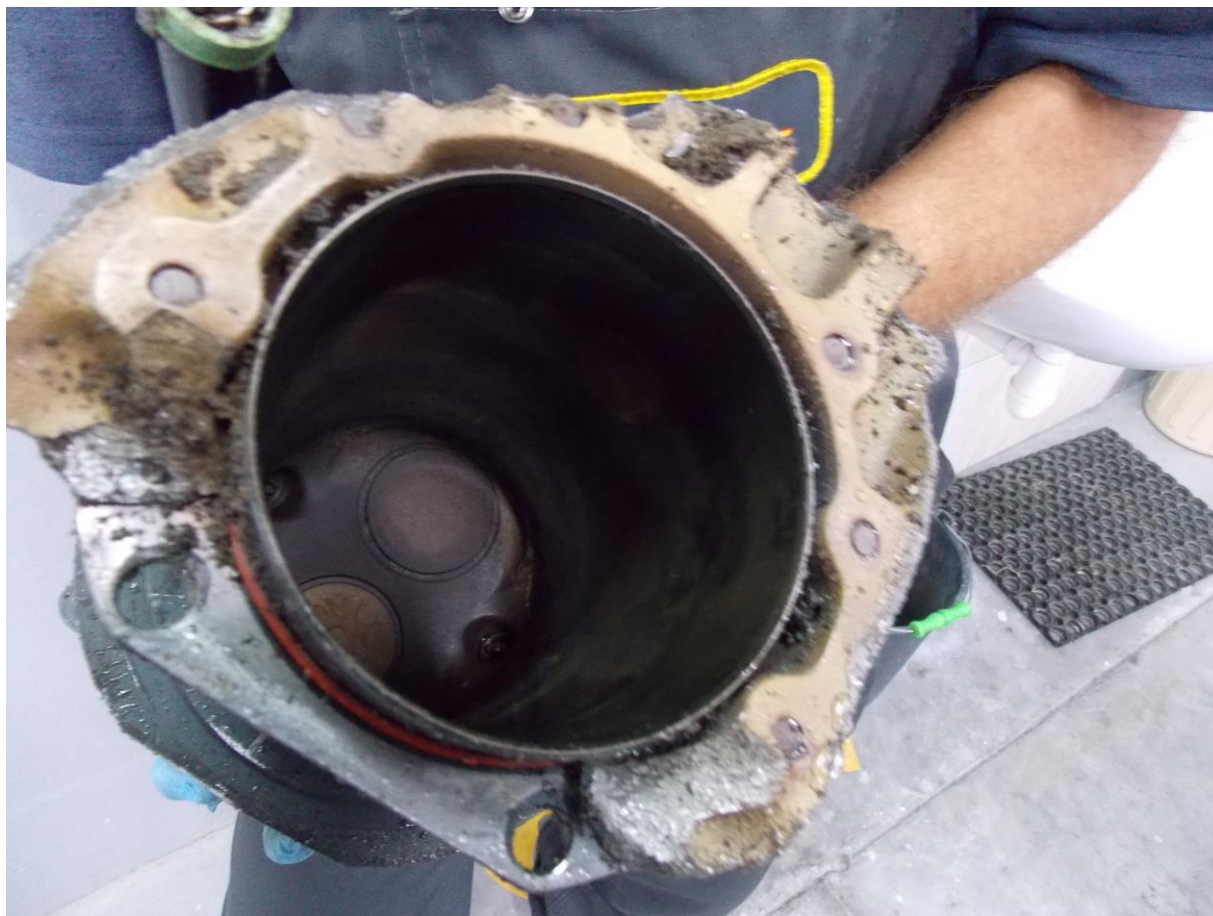
Rys. 9. Kolnierz cylindra nr 2 z fragmentem korpusu slika. [foto PKBWL]

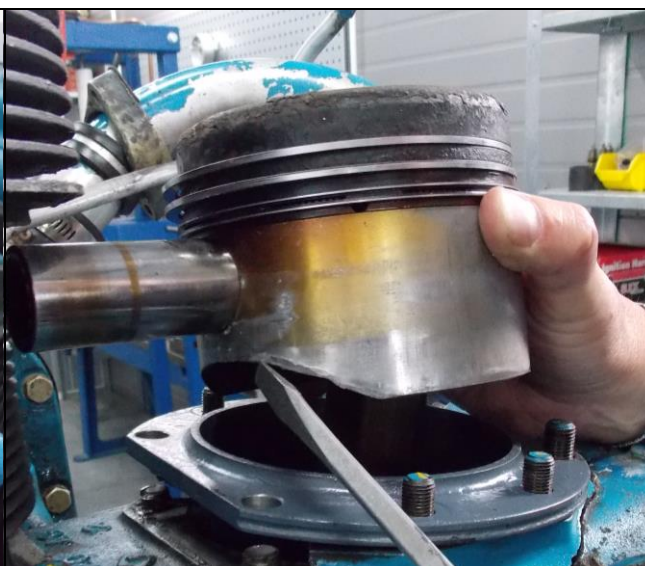
Rys. 11. Uszkodzenia bocznej powierzchni tłoka cylindra nr 2. [foto PKBWL]

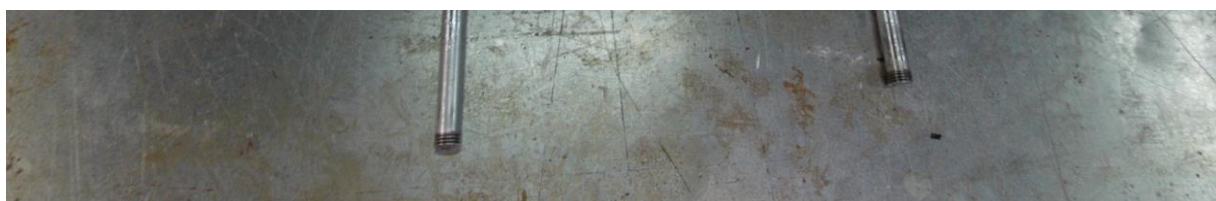
Rys. 12. Urwane w części gwintowanej końcówki szpilek [foto PKBWL]

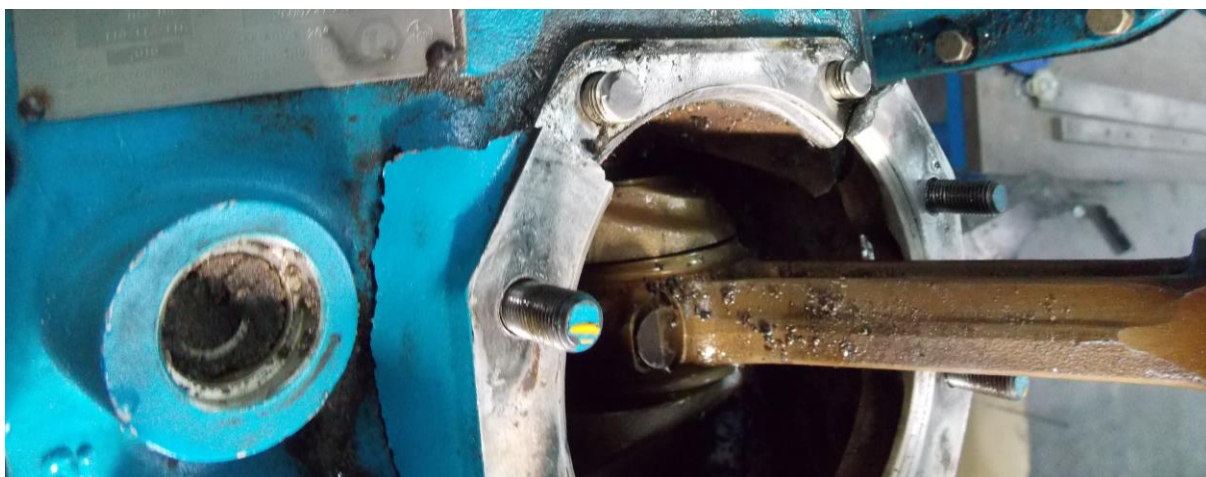
Rys. 13. Uszkodzenia korpusu silnika u podstawy cylindra nr 2. Widoczne czola zerwanych szpilek [foto PKBWL]

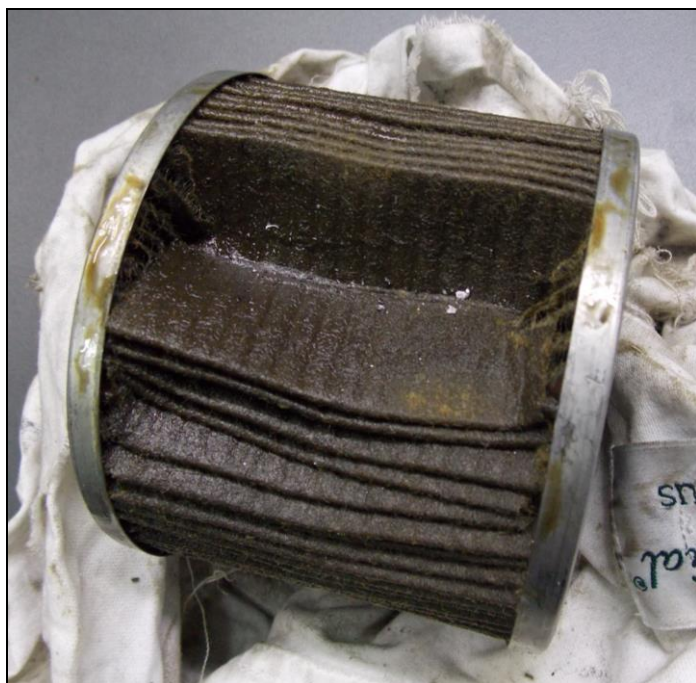
Rys. 14. Po lewej, zanieczyszczenia filtra niemagnetycznymi cząstkami stałymi. [foto PKBWL]

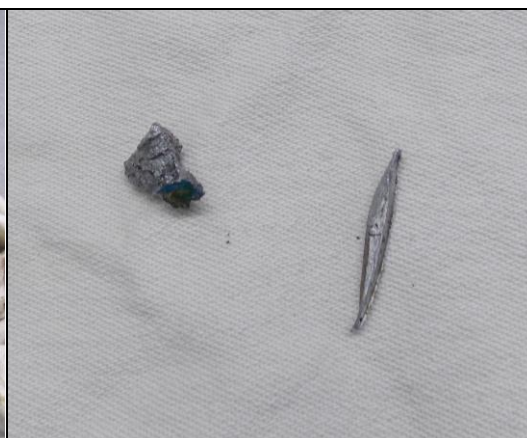
Rys. 15. Powyżej, drobne elementy korpusu znalezione skrzyni korbowej silnika. [foto PKBWL]

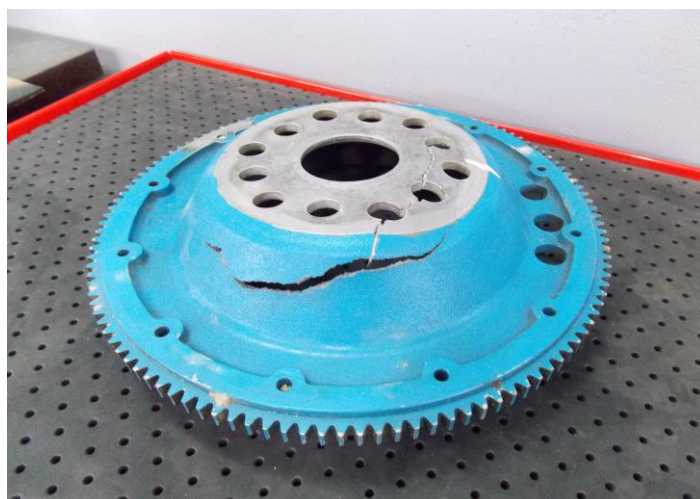
Rys. 16. Po lewej, uszkodzona tarcza zębata rozrusznika. [foto PKBWL]
