PAŃSTWOWA KOMISJA BADANIA WYPADKÓW LOTNICZYCH

40/15

RAPORT KOŃCOWY

**z badania zdarzenia statku powietrznego
o maksymalnym ciężarze startowym nie przekraczającym 2250 kg¹**

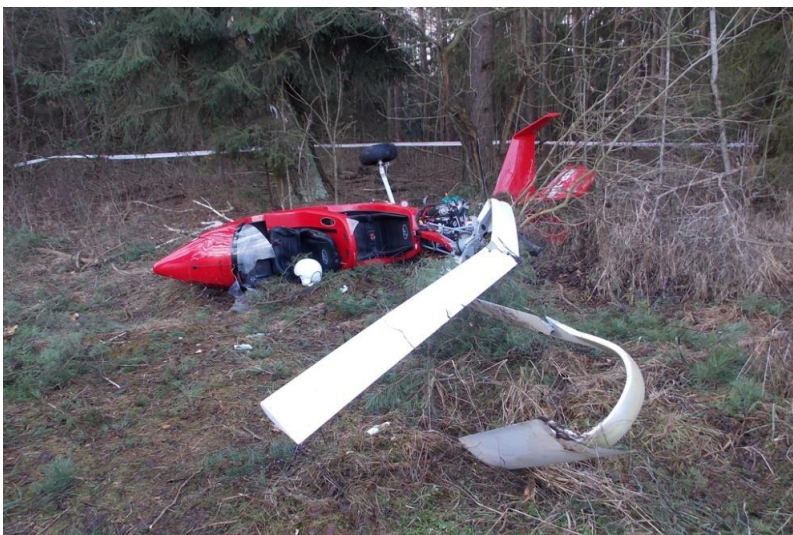
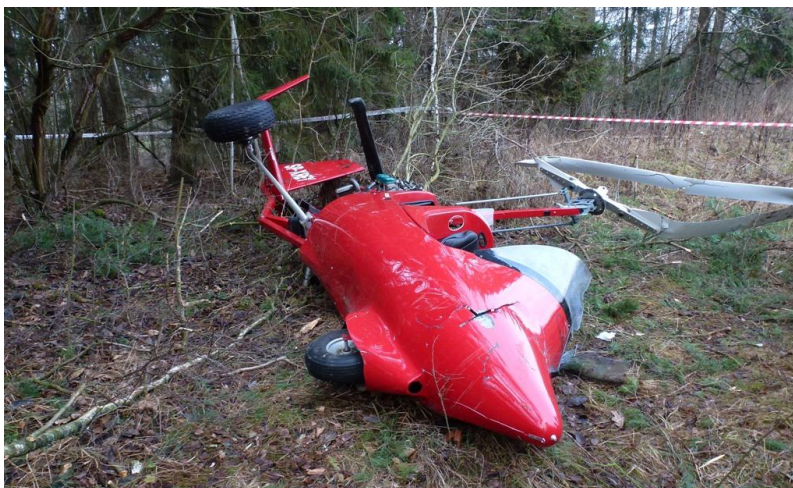
lotnicze. Nalot od początku eksploatacji 434 godz. 30 min. W wyniku wypadku wiatrakowiec został zniszczony (fot. 2, fot. 3).

Fot. 2. Wiatrakowiec na miejscu zdarzenia

Fot. 3. Wiatrakowiec na miejscu zdarzenia

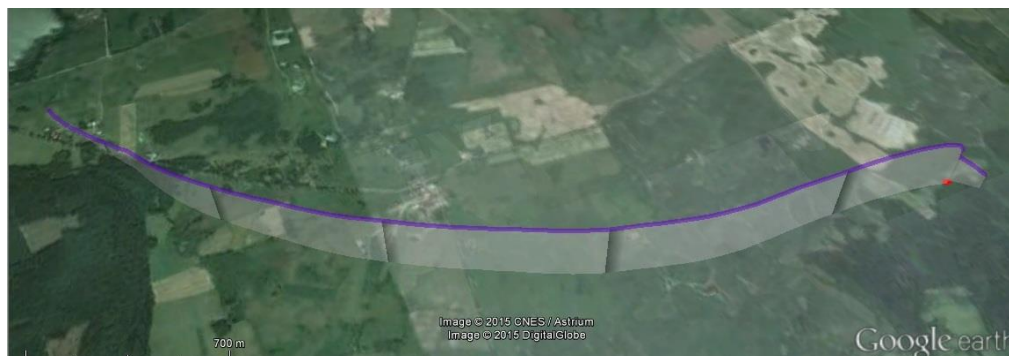
Wykr. 1. Trajektoria trasy lotu na mapie Google earth (smartfon Samsung Galaxy S3 GT-i9300)

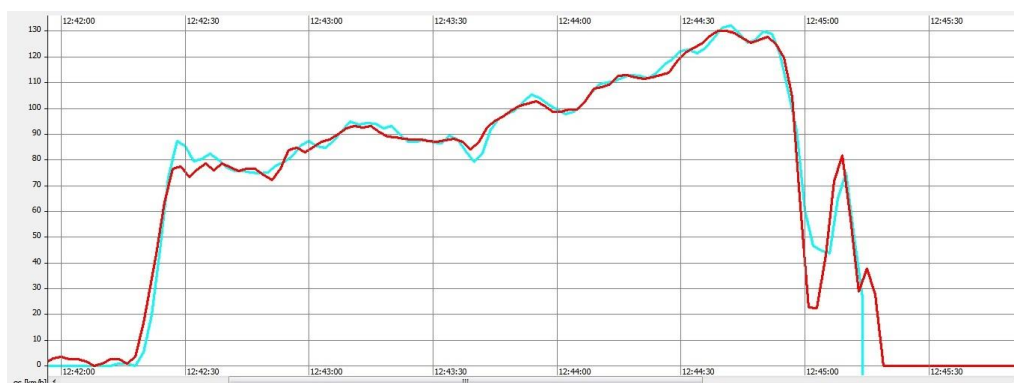
Wykr. 2. Prędkość względem ziemi

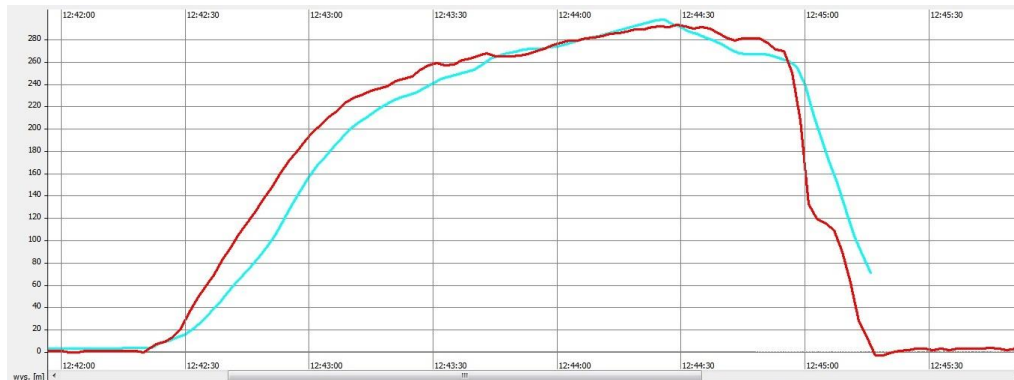
Wykr. 3. Wysokość lotu AGL

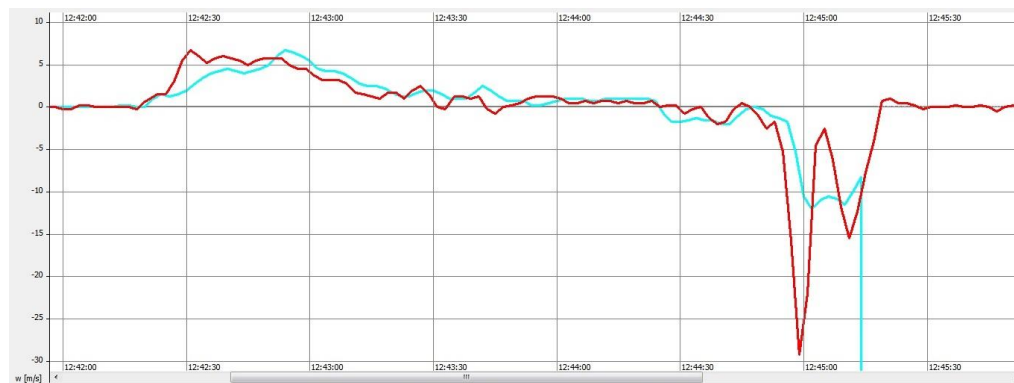
Wykr. 4. Prędkość pionowa

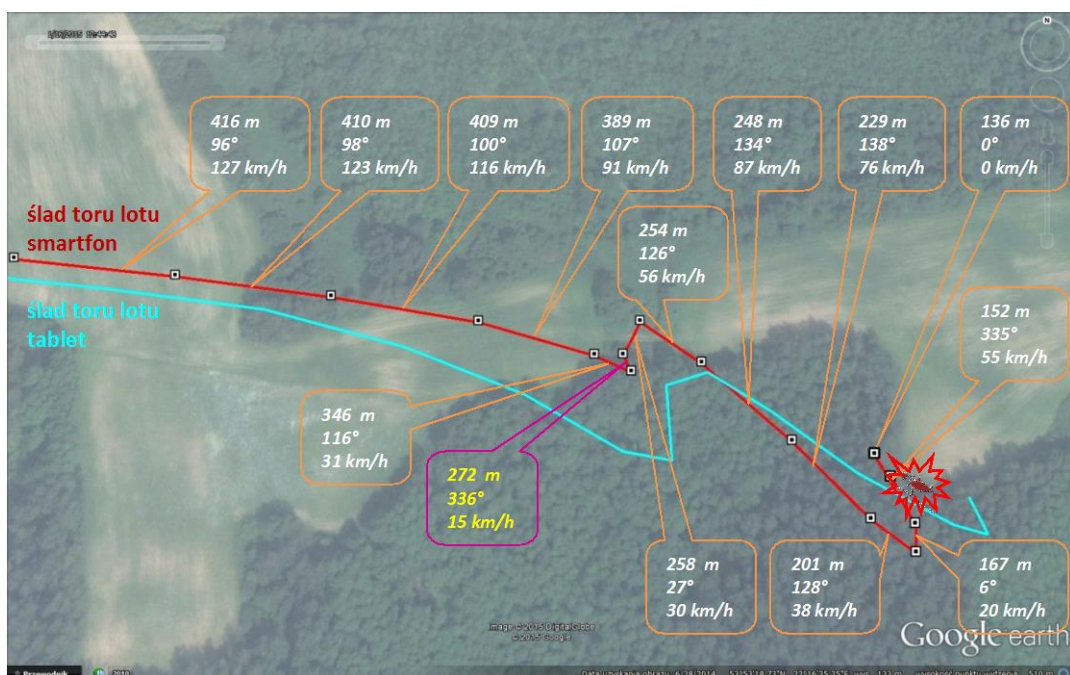
Wykr. 5. Zapis 30 s końcowej fazy lotu i miejsce upadku wiatrakowca na mapie Google earth

oraz gwałtowna zmiana kierunku lotu (wykr. 5). Na wykr. 5 przedstawiono zapis 30 s końcowej fazy lotu. Dane parametrów lotu (wysokość n.p.m., rzeczywisty kurs na etapie lotu, prędkość na etapie lotu) zostały odczytane z aplikacji MapSource, natomiast rzeczywiste miejsce upadku wiatrakowca zostało naniesione zgodnie ze współrzędnymi uzyskanymi z urządzenia Garmin Oregon 650t topo, z dokładnością pomiaru ± 3 m. Pilot nie mogąc wyprowadzić wiatrakowca z opadania, po kilkunastu sekundach zderzył się z płaszczyzną lasu z prędkością postępową około 20 km/h, po czym wiatrakowiec całkowicie wytracił prędkość i spadł na ziemię na lewy bok, na granicy lasu i łąki. W wyniku zdarzenia pilot doznał poważnych obrażeń ciała, natomiast wiatrakowiec uległ zniszczeniu.

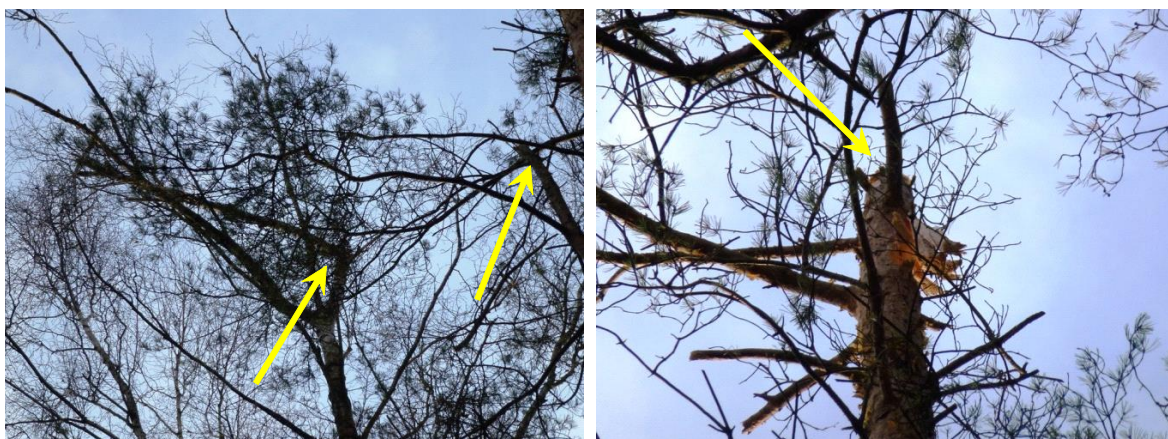
Zespół badawczy PKBWL po przybyciu na miejsce wypadku dokonał oględzin miejsca zdarzenia i uszkodzeń wiatrakowca. W wyniku oględzin stwierdzono, że wirnik nośny wiatrakowca, do momentu pierwszego kontaktu jego łopat z drzewami miał zachowaną prędkość obrotową (fot. 4, 5)

Fot. 4. Ścięte wierzchołki drzew w wyniku kontaktu z obracającym się WN wiatrakowca

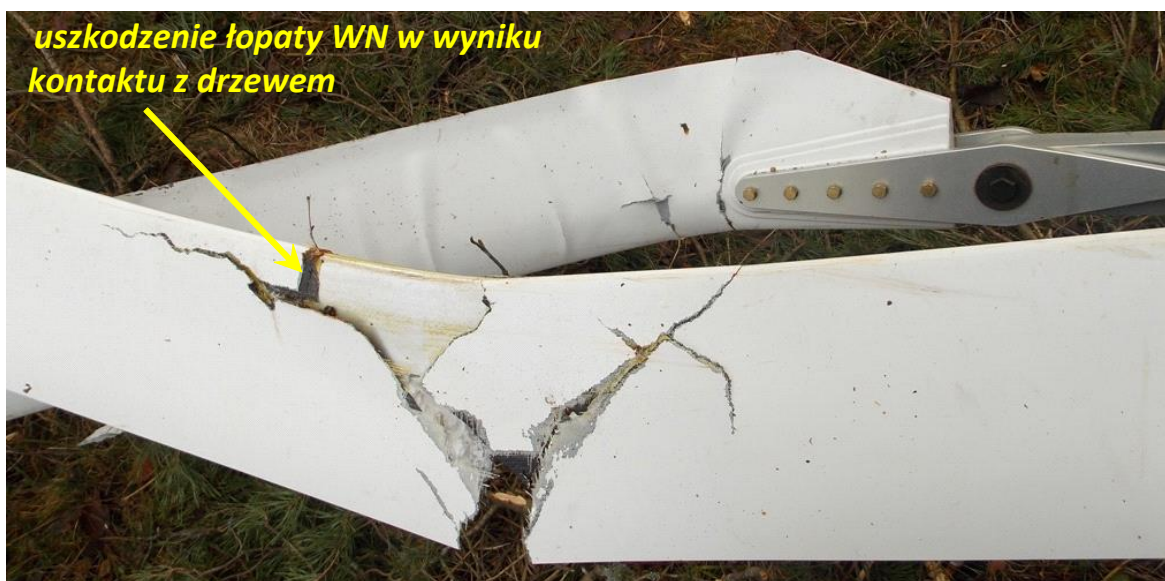
Fot. 5. Widok uszkodzenia łopaty WN w wyniku kontaktu z drzewem

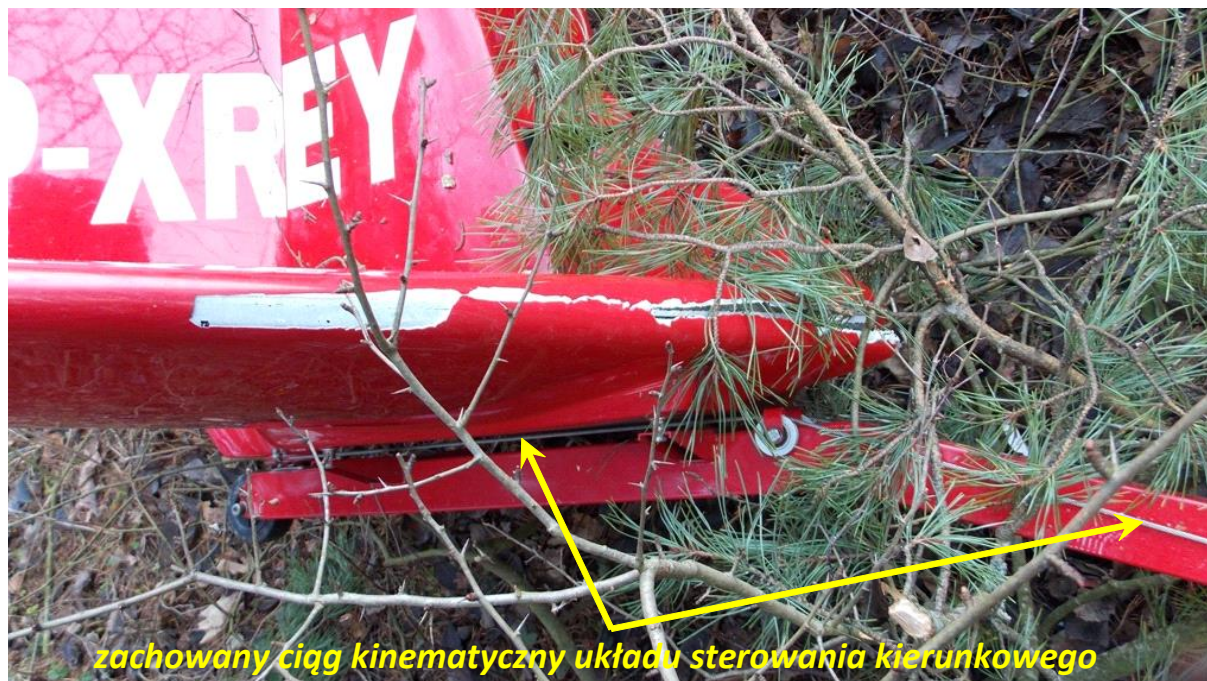
Ze względu na sugestie, że mogły wystąpić problemy ze sterowaniem kierunkowym, dokonano szczegółowych oględzin usterzenia i ciągów kinematycznych. Stwierdzono, że usterzenie wiatrakowca zostało uszkodzone w wyniku zderzenia z ziemią, natomiast ciągłość kinematyczna układu sterowania kierunkowego została nienaruszona (fot. 6).

Fot. 6. Widok części układu sterowania kierunkowego w rejonie usterzenia wiatrakowca

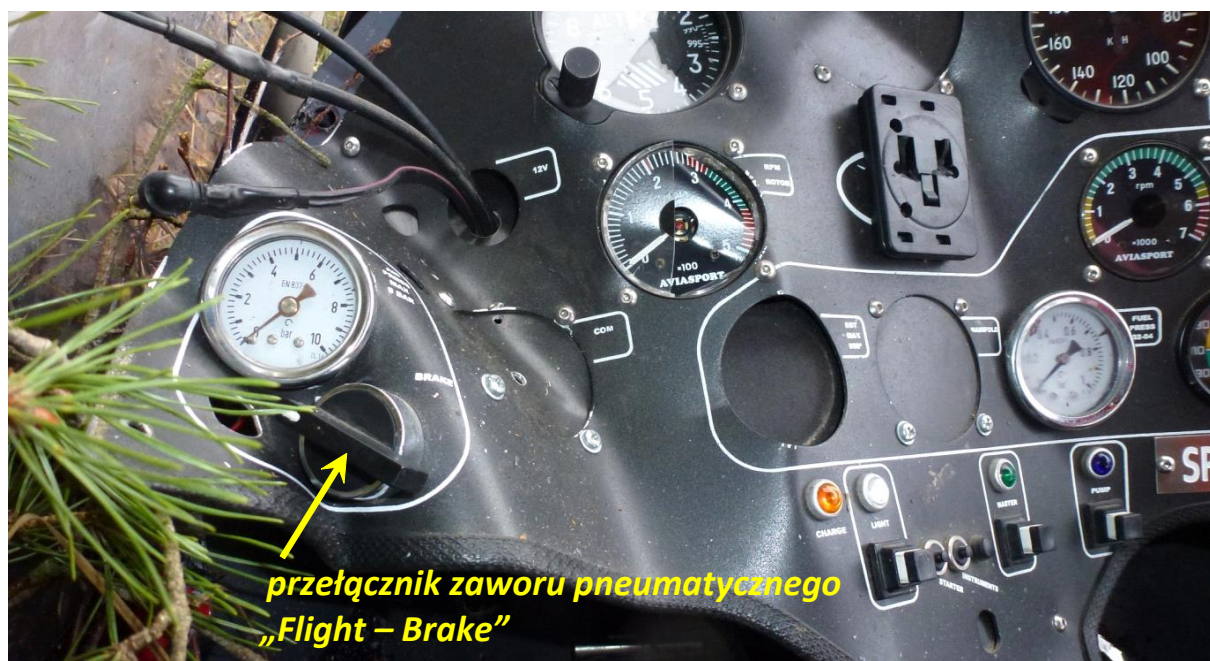
Sprawdzono ponadto, czy w powietrzu nie doszło do zakłócenia pracy WN wskutek nieumyślnego przestawienia dwupołożeniowego przełącznika „Flight – Brake” zaworu sterowania układu pneumatycznego (fot. 7).

Fot. 7. Widok przełącznika „Flight – Brake” – ustawienie w położeniu do lotu

W położeniu maksymalnie „do przodu”, gdy obydwie boczne części głowicy są osadzone na bolcach, uniemożliwia to poruszanie drążkiem sterowym na boki. W trakcie kołowania wiatrakowcem system ten pomaga pilotowi i odciąża pracę drążka, ale w przypadku, gdyby pilot (przez nieuwagę lub celowo) ustawił dwupołożeniowy przełącznik w pozycję „*Brake*” wypchnąłby w ten sposób całą głowicę WN do przodu, a za pośrednictwem popychaczy i układu sterowania również drążek sterowy. Głowica zostałaby zablokowana przez bolce, natomiast pilot miałby poważne kłopoty ze sterowaniem, mogące doprowadzić do utraty kontroli nad wiatrakowcem i wypadku. Pilot jednak oświadczył, że nie pamięta, aby zmieniał położenie przełącznika zaworu pneumatycznego podczas lotu. Brak zmiany jego położenia stwierdzono podczas oględzin wiatrakowca (fot. 7).

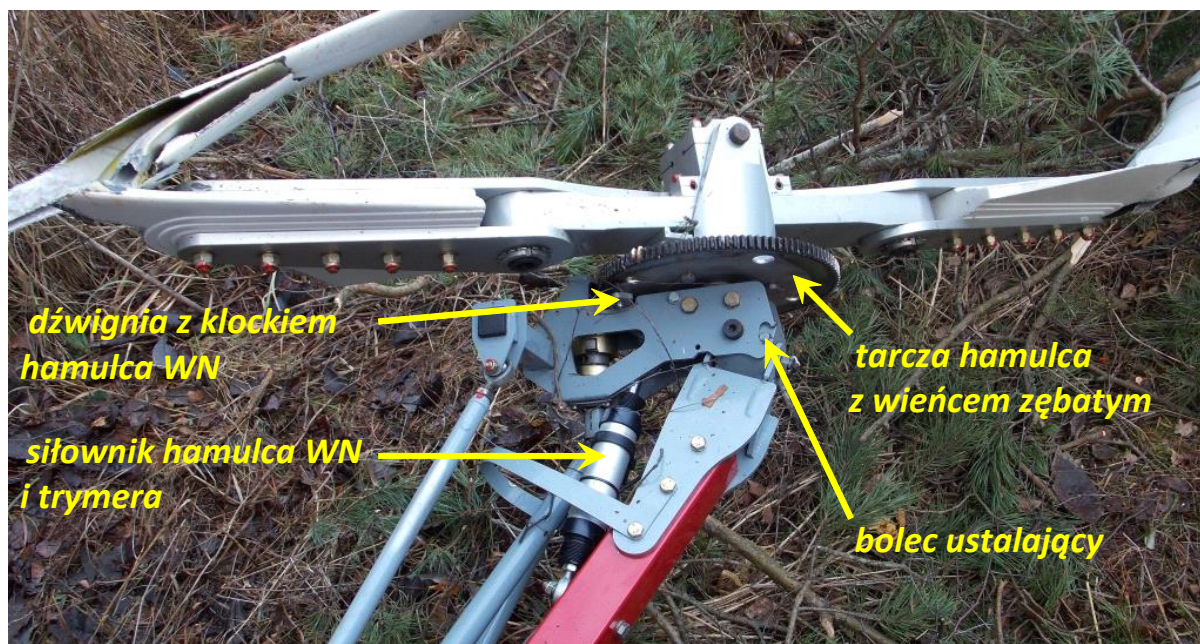
Zgodnie z Instrukcją Użytkowania w Locie, pilot przed uruchomieniem i wykonaniem prerotacji musi ww. przełącznik przestawić z położenia prawego „*Brake*” w położenie lewe „*Flight*”. W ten sposób dwufunkcyjny pneumatyczny siłownik zwalnia nacisk na dźwignię hamulca wirnika nośnego, uwalnia przestawiony maksymalnie do przodu drążek sterowy i przyjmuje rolę siłownika trymera podłużnego. Jednocześnie zostaje wykonana bardzo ważna czynność, a mianowicie następuje uwolnienie głowicy WN od ustalających ją bolców (fot. 8).

Fot. 8. Widok głowicy wirnika nośnego wiatrakowca

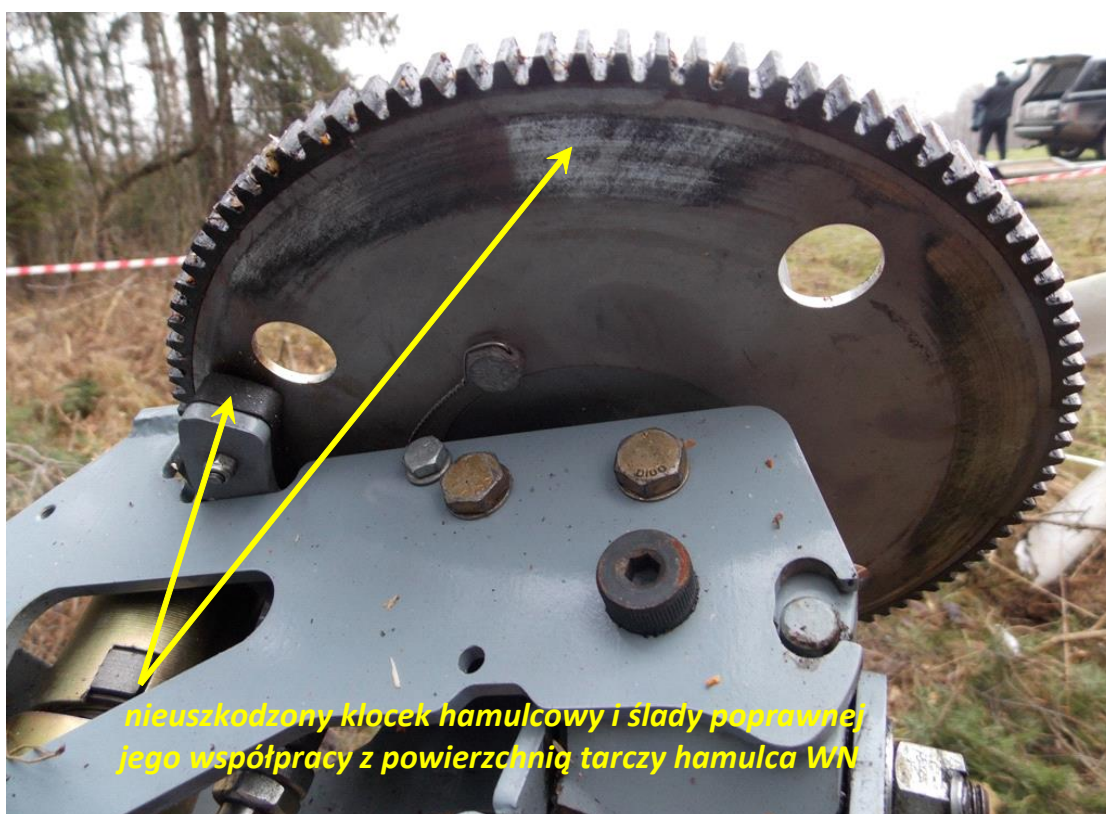
Na podstawie oględzin elementów konstrukcji rozbitego wiatrakowca nie stwierdzono, że taka sytuacja mogła zaistnieć w powietrzu. Przełącznik dwupołożeniowy pozostawał podczas lotu w prawidłowym położeniu „*Flight*”. Świadczyć o tym mogą również naturalne ślady eksploatacyjne na dolnej powierzchni tarczy hamulca głowicy WN (fot. 9).

Fot. 9. Układ hamulca głowicy wirnika nośnego wiatrakowca z widocznymi śladami prawidłowej eksploatacji

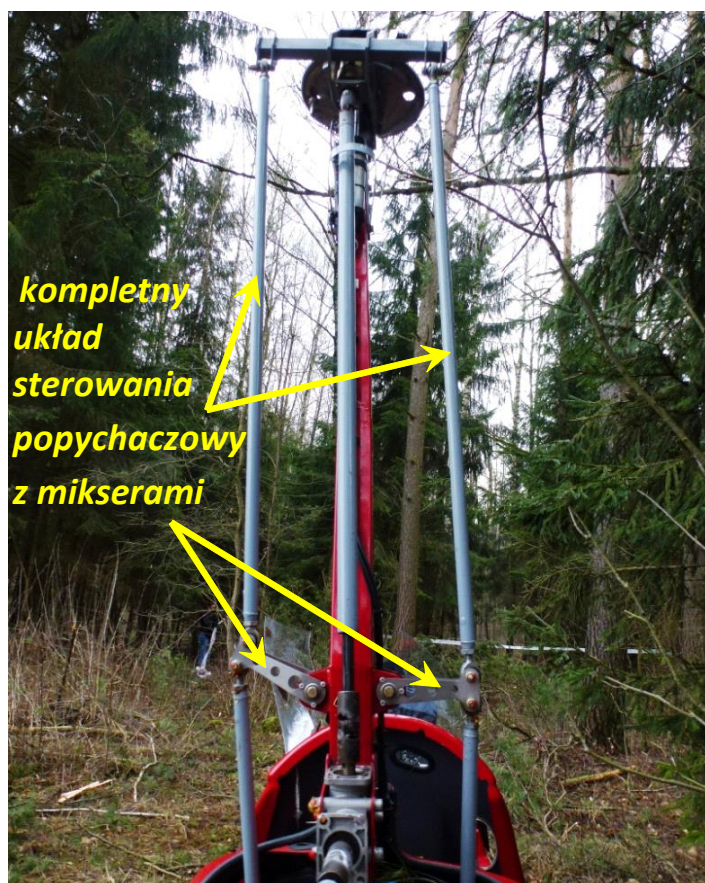
Fot. 10. Widok nieuszkodzonego układu sterowania wiatrakowca

Na podstawie oględzin i analizy uszkodzeń układu sterowania wiatrakowcem można stwierdzić, że była zachowana jego ciągłość kinematyczna.

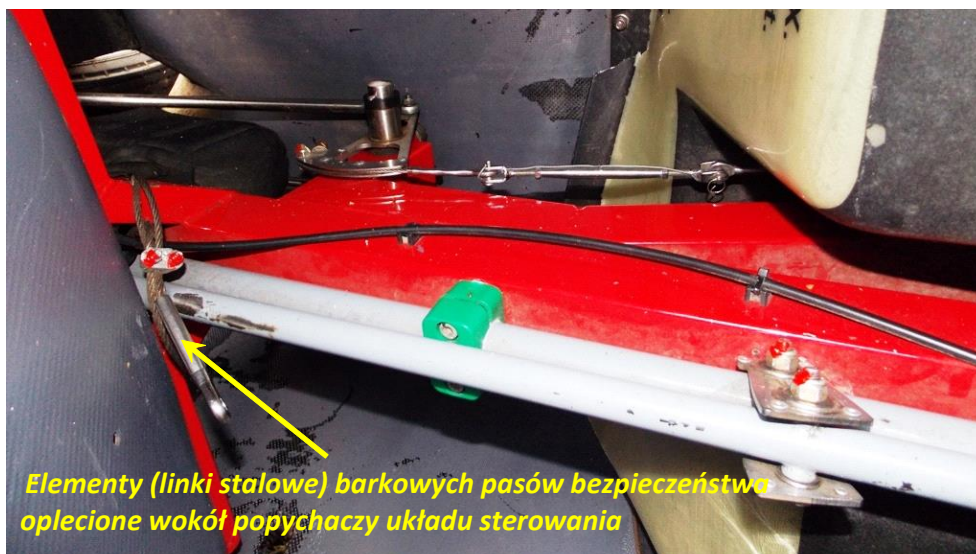
Fot. 11. Widok oplecionych linek barkowych pasów bezpieczeństwa przedniego fotela

Ponadto Komisja stwierdziła, że w tym wiatrakowcu nie były używane barkowe pasy bezpieczeństwa przedniego fotela, a ich elementy konstrukcyjne (plecione linki stalowe) zostały przez użytkowników owinięte wokół popychaczy układu sterowania (fot. 11). Powyższa „modyfikacja” nie miała wpływu na zaistnienie zdarzenia oraz nie utrudniała pilotowania wiatrakowca. Nieużywanie barkowych pasów bezpieczeństwa miało natomiast wpływ na obrażenia ciała doznane przez pilota w wyniku wypadku.
