**349/14**

## RAPORT KOŃCOWY

### z badania zdarzenia lotniczego statku powietrznego o maksymalnym ciężarze startowym nie przekraczającym 2250 kg<sup>1</sup>

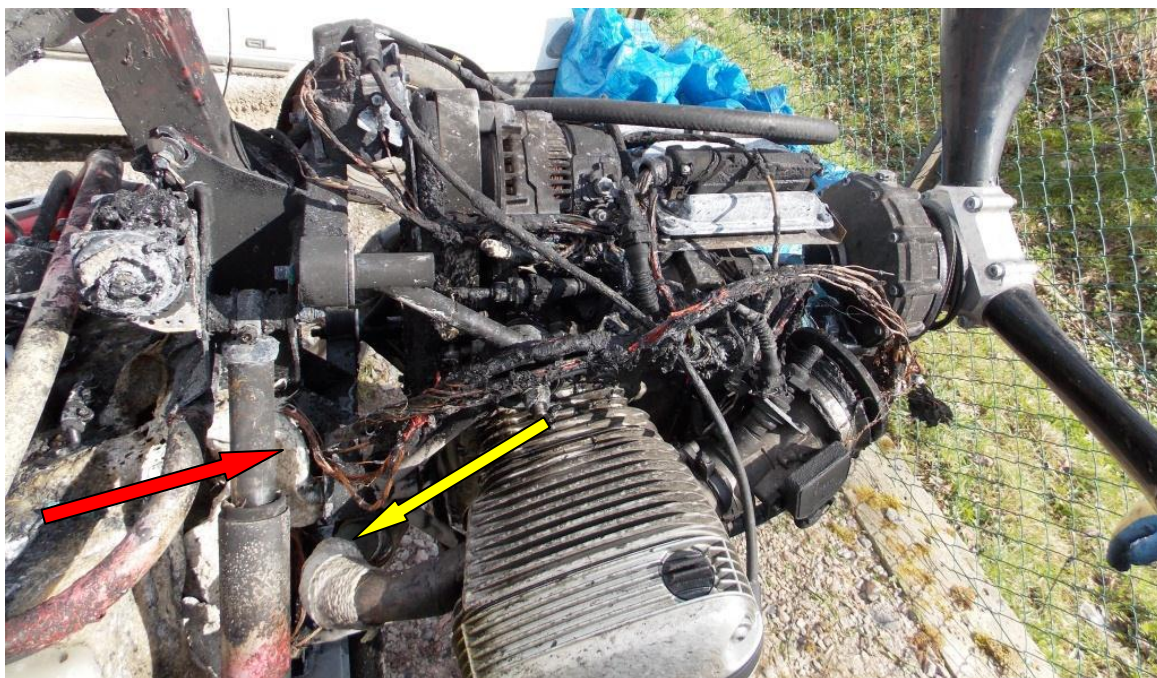
Przeprowadzone oględziny motolotni nie wykazały, aby pożar był następstwem rozszczelnienia przewodów paliwowych bądź zwarcia w instalacji elektrycznej. Stwierdzono natomiast, że rury wydechowe (szczególnie lewa) silnika przebiegały bardzo blisko tylnej ściany plastikowego zbiornika paliwa (fot. 1).

*Fot. 1. Czerwona strzałka wskazuje rejon zniszczonej tylnej ściany zbiornika paliwa. Żółta strzałka wskazuje rurę wydechową biegnącą od lewego cylindra. Część rury wydechowej była owinięta białym bandażem z niepalnej tkaniny. Fot. PKBWL.*

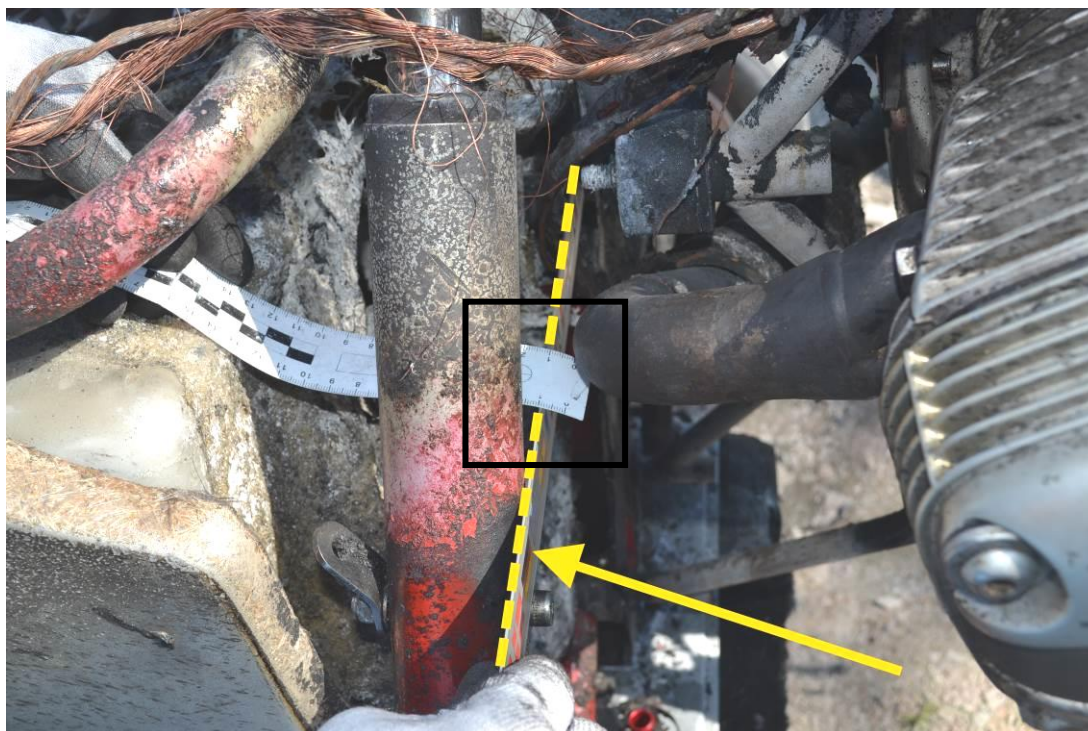
W trakcie wymiany silnika, niewłaściwie zaprojektowano położenie rur wydechowych względem zbiornika paliwa. Podczas oględzin powypadkowych, zerwany z mocowań zbiornik przesunięto maksymalnie do tyłu w miejsce, w którym prawdopodobnie mógł być posadowiony przed wypadkiem. Zmierzona odległość pomiędzy tylną ścianą zbiornika i lewym kolektorem wydechowym wynosiła 10 mm (fot. 2). Pilot twierdził, że przed wypadkiem odległość pomiędzy lewym kolektorem, a ścianą zbiornika paliwa, była wystarczająca do wsunięcia tam dłoni. Niemniej ta odległość okazała się zbyt mała.

Pilot próbował poradzić sobie z tym problemem owijając kolektory bandażem z tkaniny szklanej, pogorszając jednak sytuację poprzez brak odprowadzania ciepła w tym miejscu. Prowadziło to do występowania wyższych temperatur w tym miejscu kolektora. Dodatkowo, taka osłona uniemożliwiała kontrolę i wcześniejsze zauważenie pęknięć układu wydechowego w owiniętym miejscu. Zdaniem Komisji, oprócz zapewnienia większej odległości pomiędzy kolektorem, a ścianą zbiornika paliwa, należało by zastosować osłonę zabezpieczającą zbiornik przed promieniowaniem ciepłym emitowanym przez kolektor.

*Fot. 2. Zdjęcie pokazuje zmierzony linijką 1 cm odstęp kolektora od odtworzonej, linią przerywaną, ściany zbiornika. Fot. PKBWL*

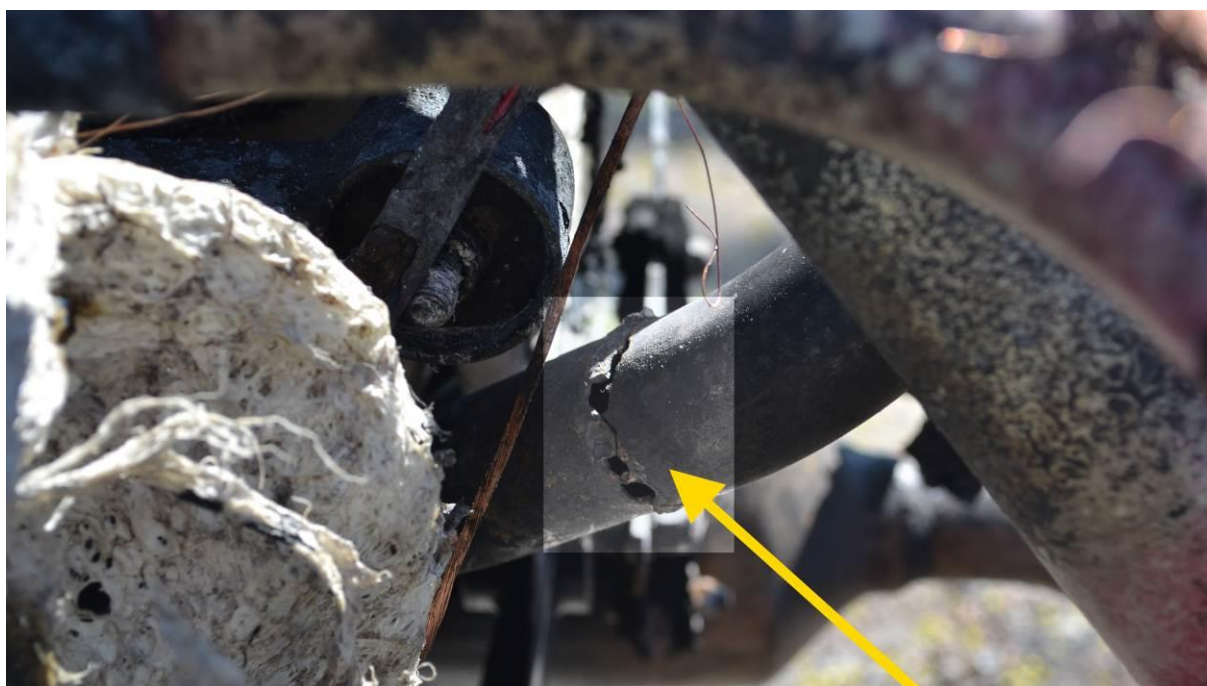
Niewłaściwy sposób spawania kolektora, a zwłaszcza kształt i forma spoiny nie sprawiała wrażenia profesjonalnego wykonania tego elementu. Możliwe, że dobór materiału i technologii spawania nie był również właściwy dla bardzo wysokiej temperatury spalin w tym miejscu. Zdaniem Komisji popełniono błąd konstrukcyjny, polegający na poprowadzeniu lewej rury wydechowej zbyt blisko niczym nie osłoniętego plastikowego zbiornika paliwa. Dodatkowo, dokładnie w tym miejscu wykonano spaw (fot. 3).

*Fot. 3. Zdjęcie ukazuje brakujące elementy spawu, widok od strony zbiornika, fragment rozjaśniono dla większej czytelności. Fot. PKBWL.*

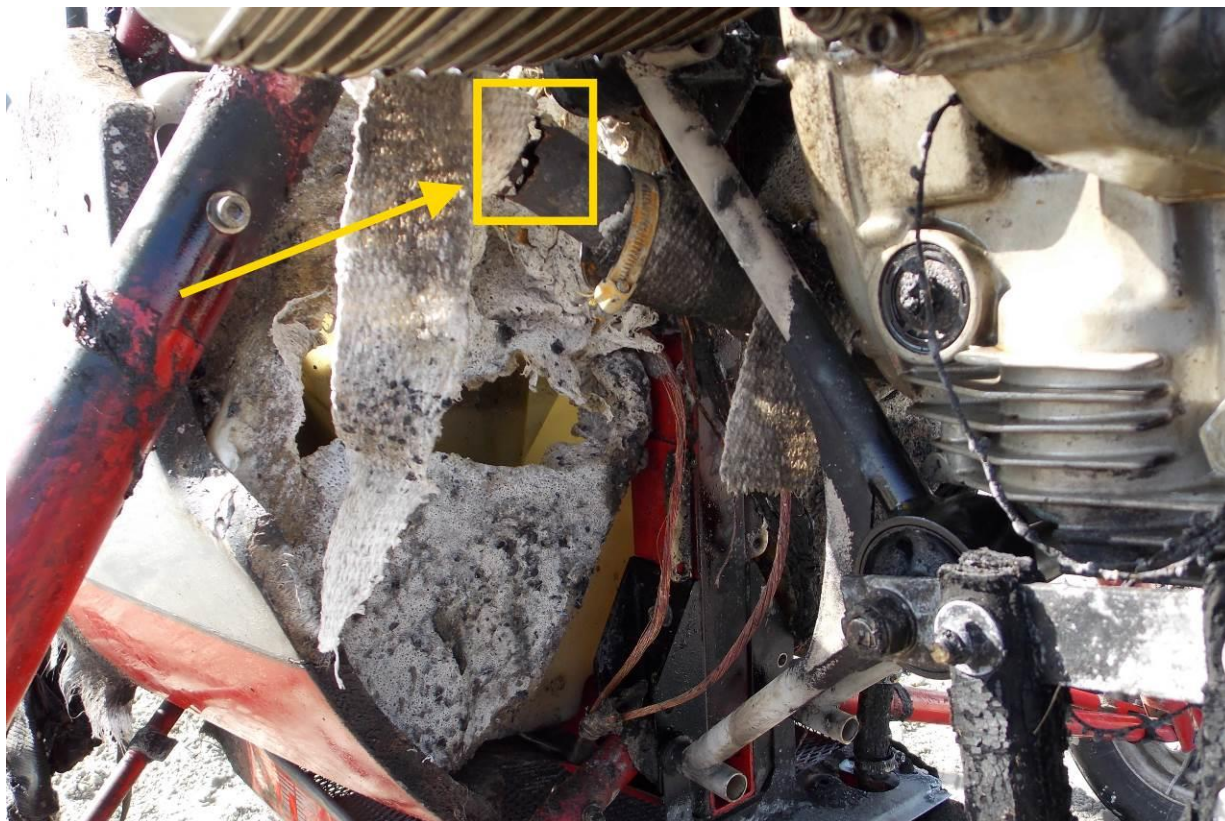
Zdaniem Komisji, na skutek niewłaściwej technologii spawania, wibracji, korozji oraz podwyższonej pod bandażem temperatury doszło do pęknięcia spawu (fot. 4).

*Fot. 4. Zdjęcie wykonane po wyciągnięciu motolotni z wody. Strzałka pokazuje obszar pęknięcia kolektora. Widać również odwinięty bandaż z tkaniny szklanej oraz opaskę metalową którą bandaż był pierwotnie zamocowany. Fot. PKBWL.*

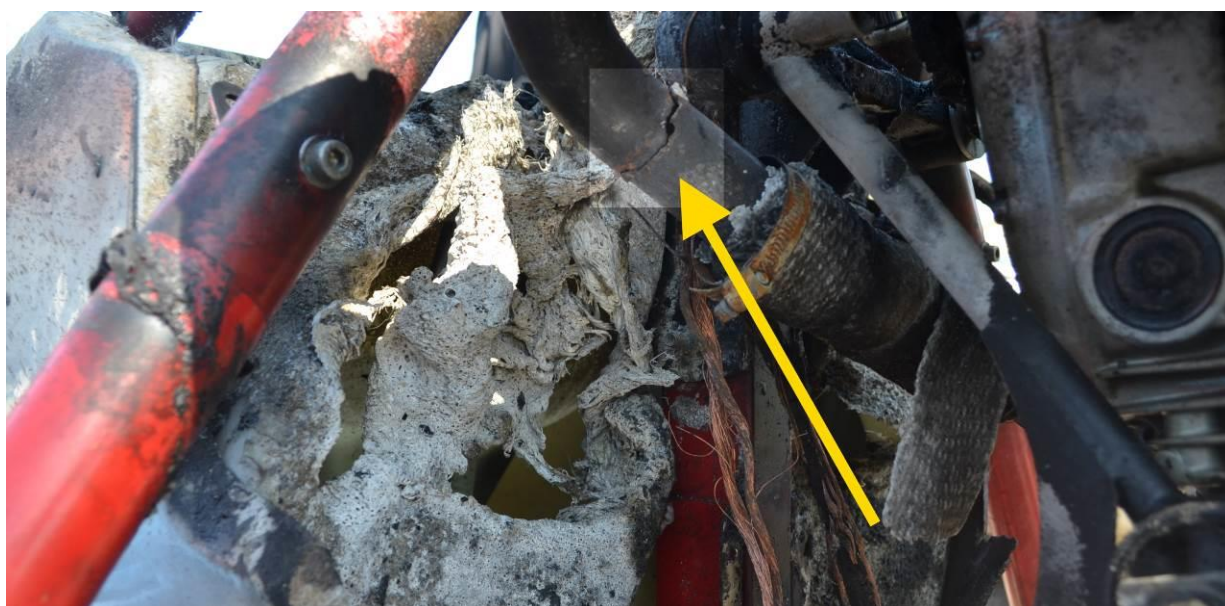
Struga ognia i gazów wylotowych, wydobywających się z pękniętej spoiny, najpierw uszkodziła bandaż z tkaniny szklanej, po czym przepaliła zbiornik znacznie powyżej deklarowanego przez pilota poziomu paliwa (fot. 5).

*Fot. 5. Strzałka ukazuje pęknięcie kolektora (rozjaśnione dla większej czytelności), oraz wypalony otwór w zbiorniku – miejsce rozpoczęcia pożaru. Zdjęcie z późniejszych oględzin, bandaż usunięty. Fot. PKBWL.*

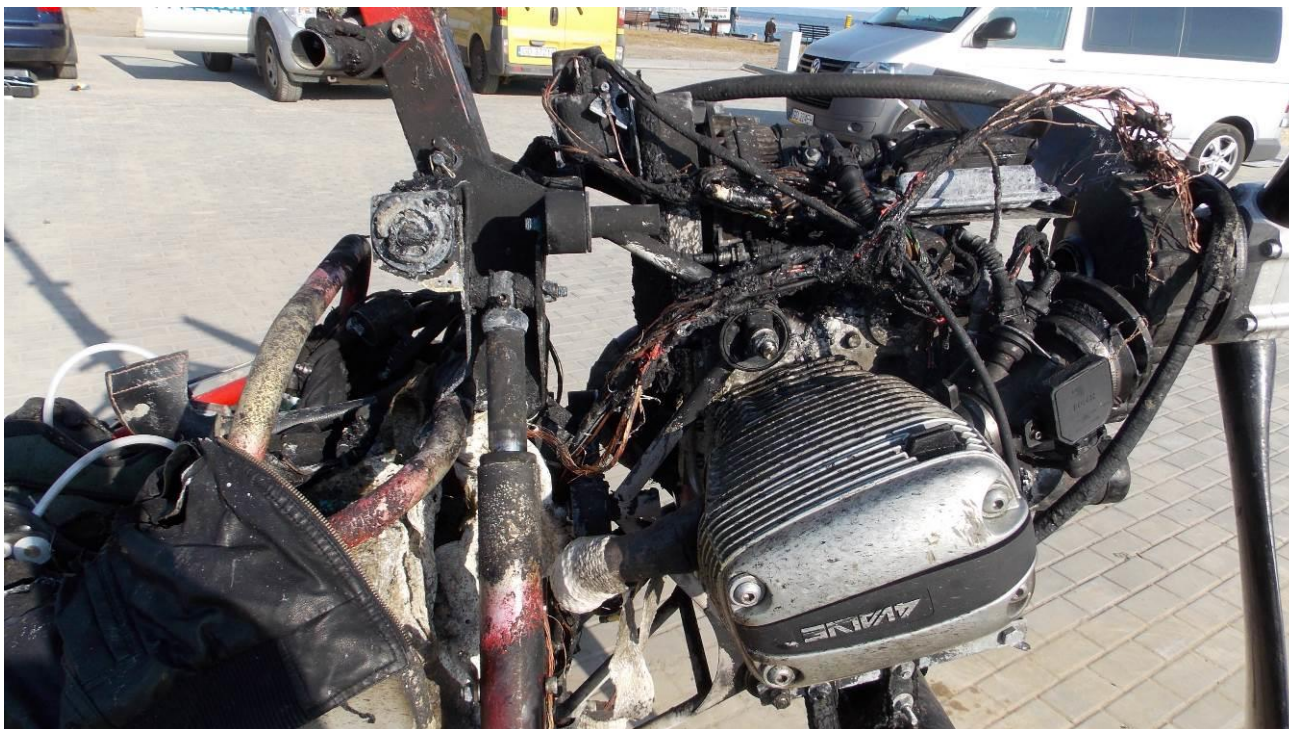
Po perforowaniu zbiornika nastąpił zapłon par paliwa w jego górnej części, a bardzo szybkie powiększanie się otworu na skutek wytapiania plastiku powodowało coraz większy pożar. Najprawdopodobniej silnik jeszcze pracował i opływ powietrza skierował płomień wzdłuż silnika, paląc izolacje kabli elektrycznych, przewody olejowe i lekko nadpalając obracające się śmigło w części przy jego piąście (fot. 6).

*Fot. 6. Zdjęcie ukazuje zakres pożaru. Fot. PKBWL.*

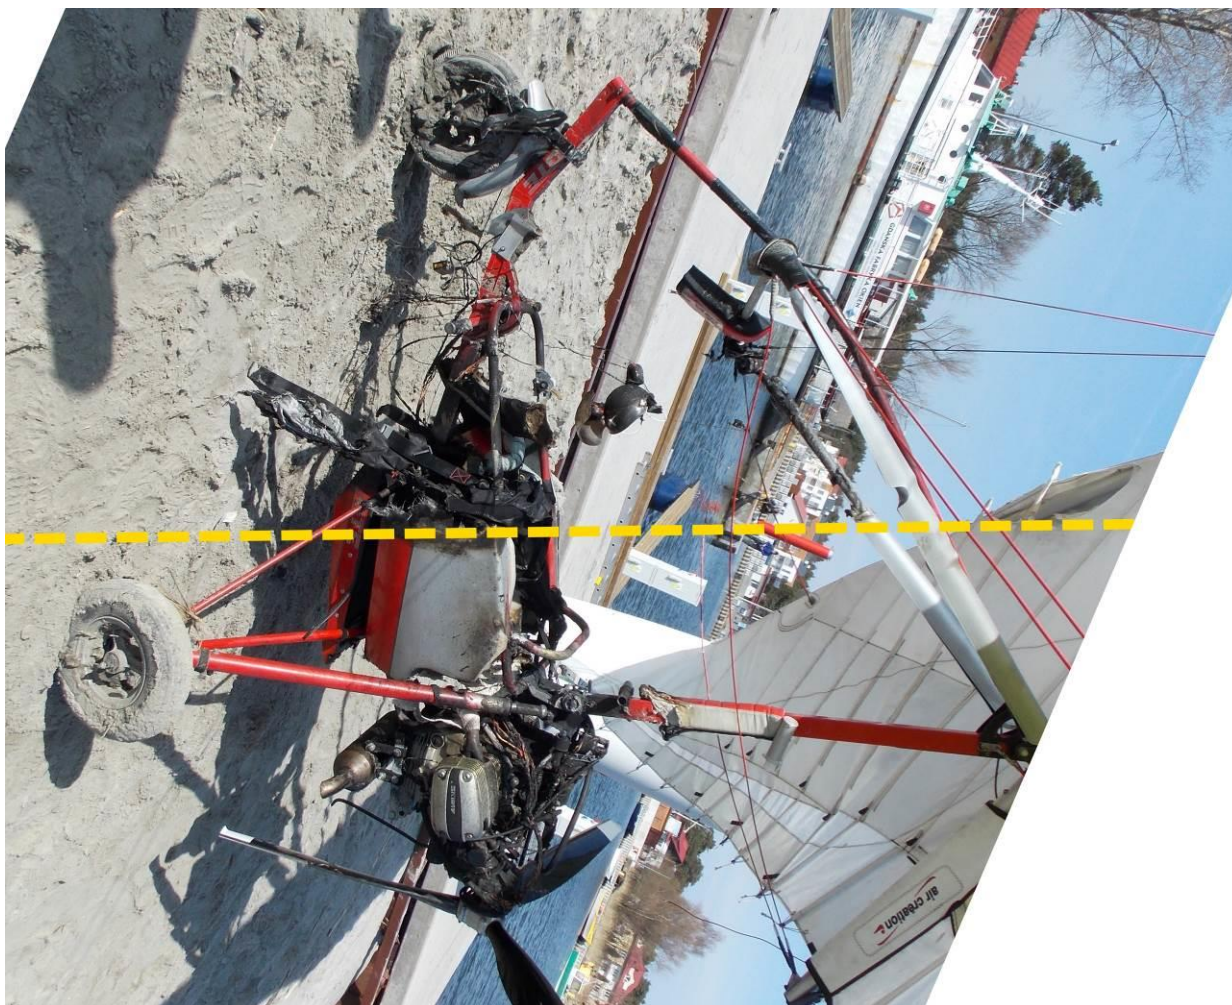
Po wodowaniu motolotnia znalazła się w pozycji pionowej, z przednim kółkiem w górze. Reszta paliwa wylewając się ze zbiornika spowodowała pożar na powierzchni wody, wypalając konsolę przyrządów i jej wiązki elektryczne, przód motolotni, oraz nadpalając krawędź natarcia skrzydła (fot. 7).

*Fot. 7. Zdjęcie prezentuje pozycję motolotni po wodowaniu, liną przerywaną wskazując przypuszczalny poziom wody. Widać ślady pożaru na sterownicach i lekko nadpaloną krawędź natarcia skrzydła. Fot. PKBWL.*

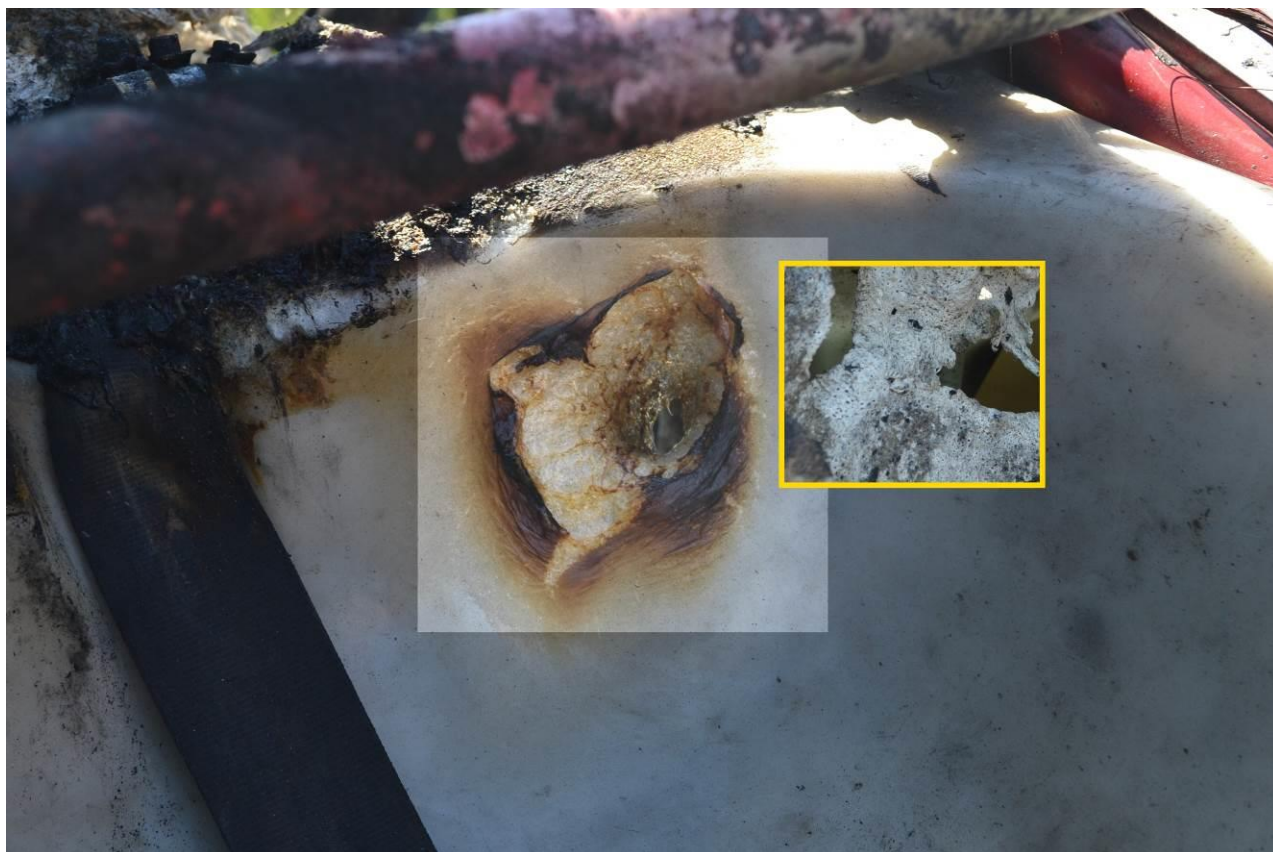
1. wybrano miejsce przetopienia, materiał bez uprzednich śladów uszkodzeń mechanicznych, chemicznych i termicznych
2. przyłożono nagrzewnicę ręczną o mocy 2000W z zewnętrznej strony zbiornika, mierzono pirometrem wzrost temperatury od wewnątrz,
3. przy temperaturze ok 120 °C zaobserwowano mięknięcie materiału zbiornika
4. Po kilku minutach rozgrzewania, temperaturze ok 250 – 280 °C materiał został przetopiony na wylot, przy czym samo otwarcie przetopu nastąpiło gwałtownie. Charakter przetopu i kształt jego krawędzi jest podobny jak w rzeczywistym miejscu pożaru (fot. 8).

*Fot. 8. Zdjęcie ukazuje wykonany przetop – rozjaśniony dla większej czytelności, dodatkowo w żółtej ramce pokazano fragment wypalonego pożarem zbiornika. Fot. PKBWL.*

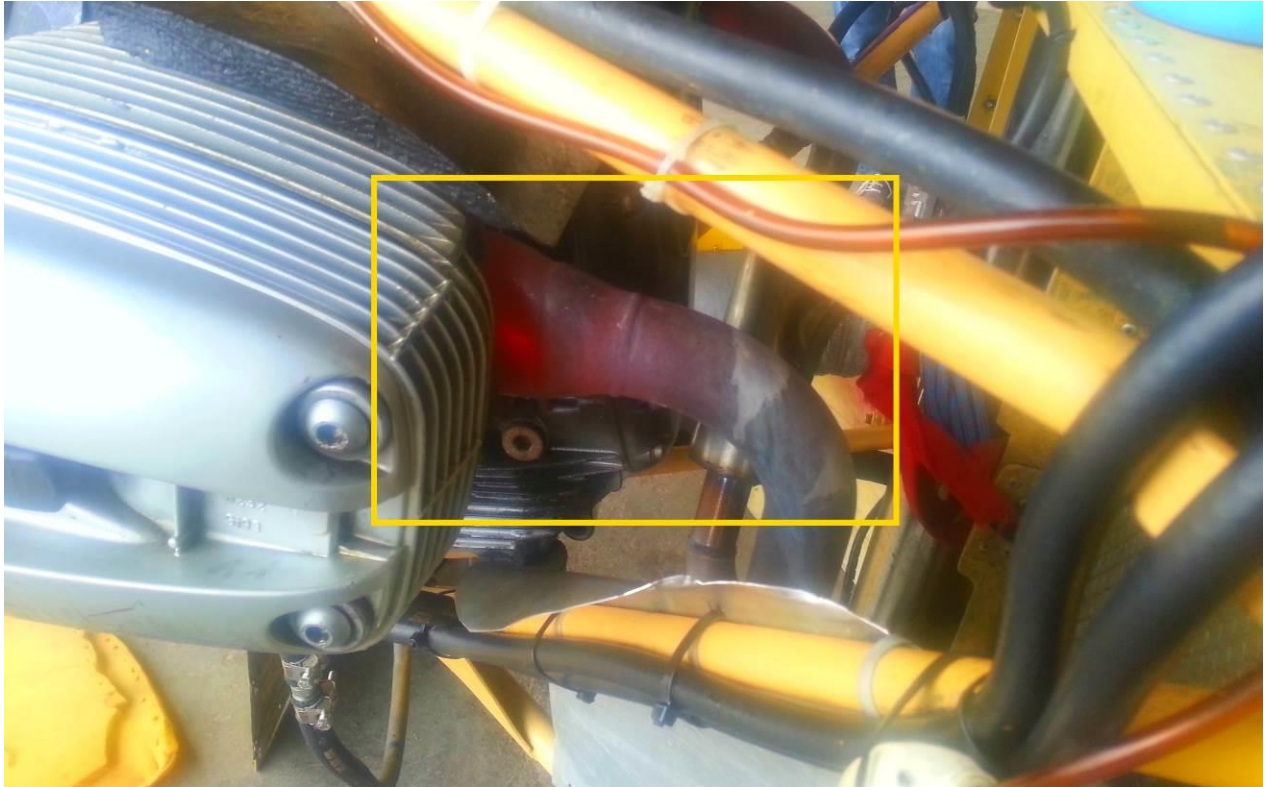
Na potrzeby badania wykonano zdjęcie (fot. 9) ukazujące w sposób poglądowy warunki pracy kolektora wydechowego silników BMW serii R1100/1150. Jest to silnik BMW 1100 RT, nieco inny od zastosowanego w SP-MIKR, jednak bardzo zbliżonego typu. Przed wykonaniem zdjęcia silnik rozgrzano i ustawiono na około 5500 obr/min. Ze względów bezpieczeństwa próba została wykonana przy zdemontowanym śmigle – co wpływa na jej wynik gdyż w rzeczywistych warunkach lotu kolektory wydechowe były schładzane przepływającym powietrzem. Dobrze widoczny jest rozgrzany do czerwoności fragment kolektora, co ma poglądowo ukazywać warunki pracy układu wydechowego, analogiczne do tych, jakie występowały w motolotni SP-MIKR. Poniżej kolektora widoczna jest osłona zabezpieczająca instalacje przed promieniowaniem cieplnym emitowanym przez kolektor.

Dodatkowo można zauważyć kształt i jakość poprawnej spoiny spawu wykonanego fabrycznie, najprawdopodobniej techniką TIG.

Fot. 9. Zdjęcie ukazuje rozżarzony kolektor wydechowy przy 5500 rpm. Fot. PKBWL

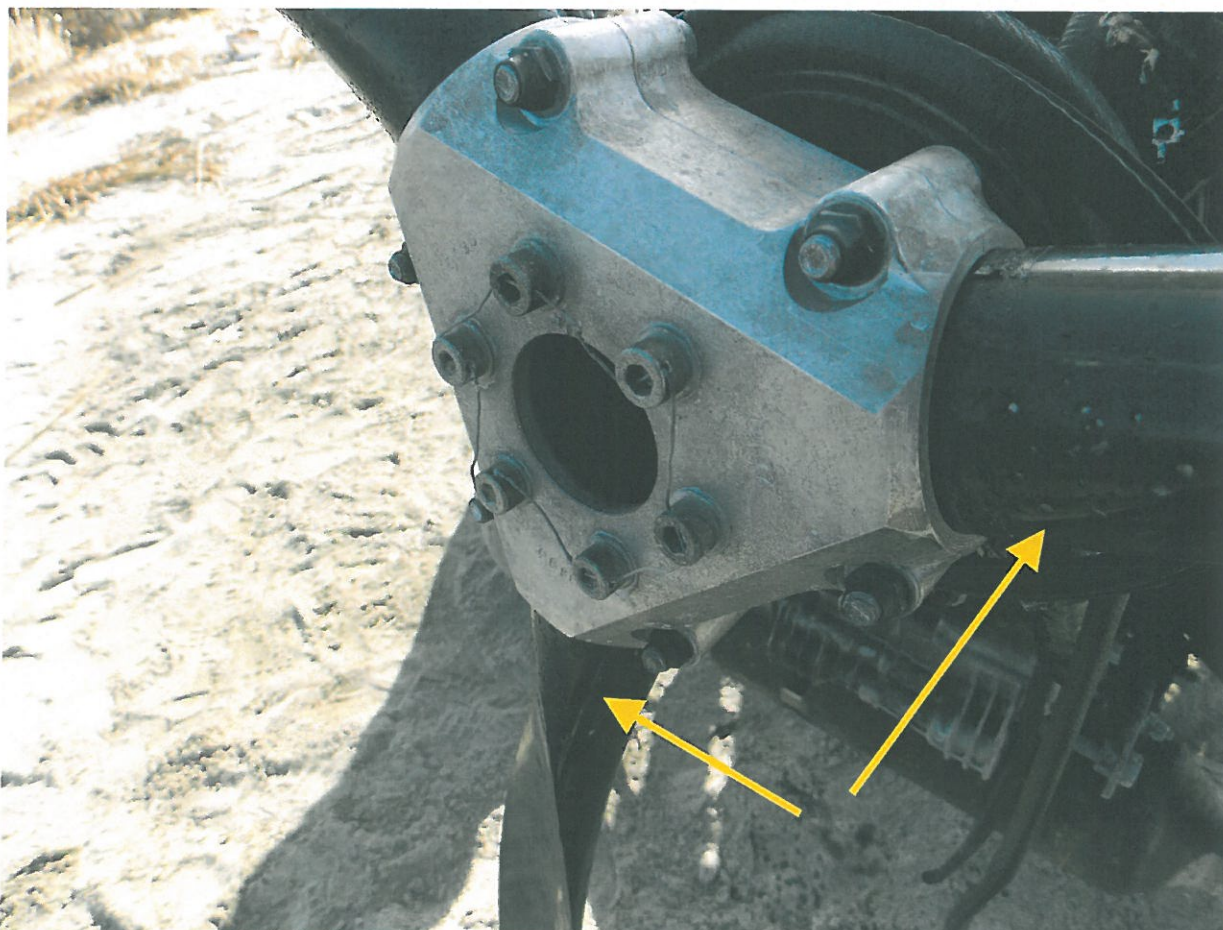
**W mojej opinii silnik pracował bezpośrednio w momencie wystąpienia ognia przez czas kilku- kilkunastu sekund podczas szybowania na początku pożaru. Dowodzi tego przyczyna wystąpienia pożaru (opisana poniżej) oraz lekkie przypalenie śmigła w obszarze piasty i ich brak na łopatach.**

W momencie samego uderzenia w wodę silnik już nie pracował – dowodzą tego nieuszkodzone łopaty śmigła.

*Fotografia piasty śmigła – strzałki pokazują obszary przypaleń.*

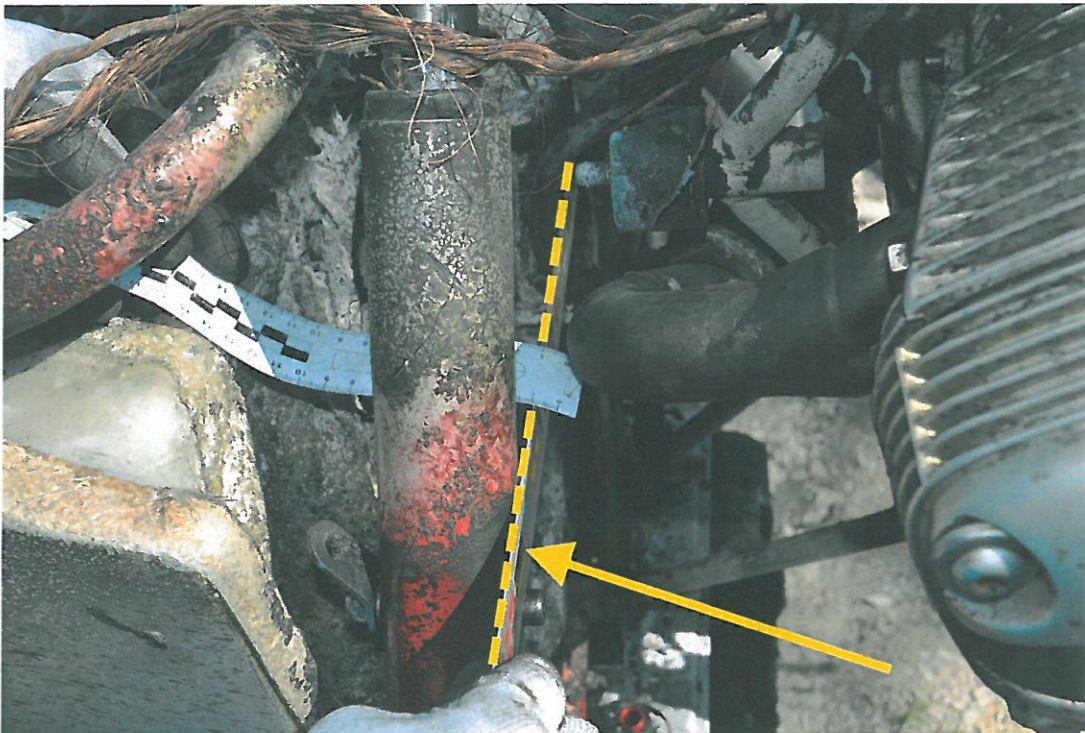
Bezpośrednią przyczyną wystąpienia pożaru było pęknięcie spawu lewego (patrząc od tyłu) kolektora wydechowego oraz błąd konstrukcyjny: posadowienie plastikowego zbiornika paliwa zbyt blisko tego kolektora – ściana plastikowego zbiornika znajdowała się ok 1 cm od kolektora wydechowego.

1. W trakcie wymiany silnika najprawdopodobniej pilot/konstruktor nie przemyślał położenia rur wydechowych. Możliwe że dopiero po wykonaniu łoża okazało się że rury przechodzą za blisko (wspomniany 1 cm!). Konstruktor próbował poradzić sobie z tym problemem owijając kolektory bandażem z tkaniny szklanej, pogorszając sytuację poprzez brak odprowadzania ciepła co doprowadziło do znacznie wyższych temperatur w tym miejscu kolektora. Dodatkowo taka osłona uniemożliwiała kontrole i wcześniejsze zauważenie pęknięć układu wydechowego w tym miejscu.

Fotografia pokazuje 1 cm odstęp kolektora od odtworzonej, linią przerywaną, ściany zbiornika

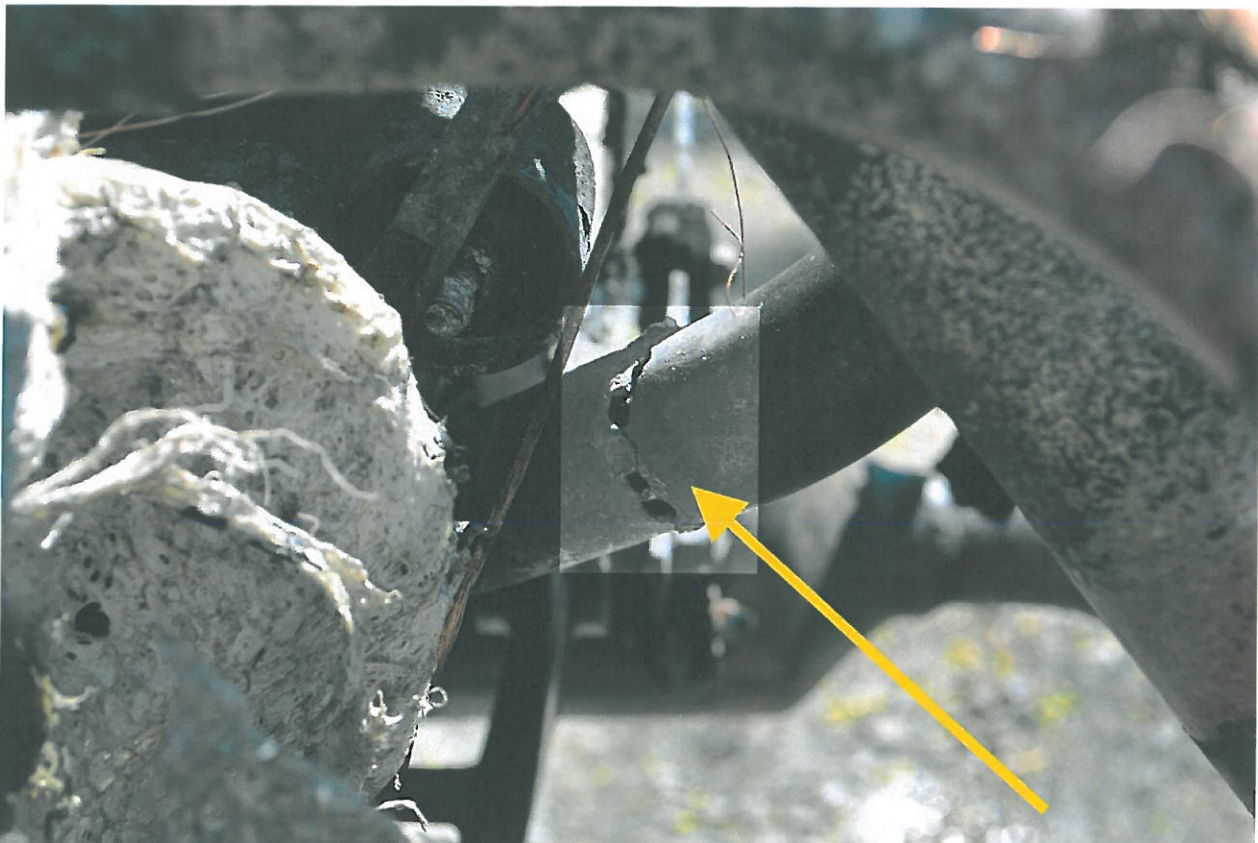
2. Niewłaściwy sposób spawania kolektora, konkretnie kształt i forma spoiny nie sprawia wrażenia profesjonalnego wykonania tego elementu, możliwe że dobór materiału i technologii spawania nie był również właściwy dla bardzo wysokiej temperatury spalin w tym miejscu.

*Fotografia ukazuje brakujące elementy spawu, widok od strony zbiornika, fragment rozjaśniono dla większej czytelności.*

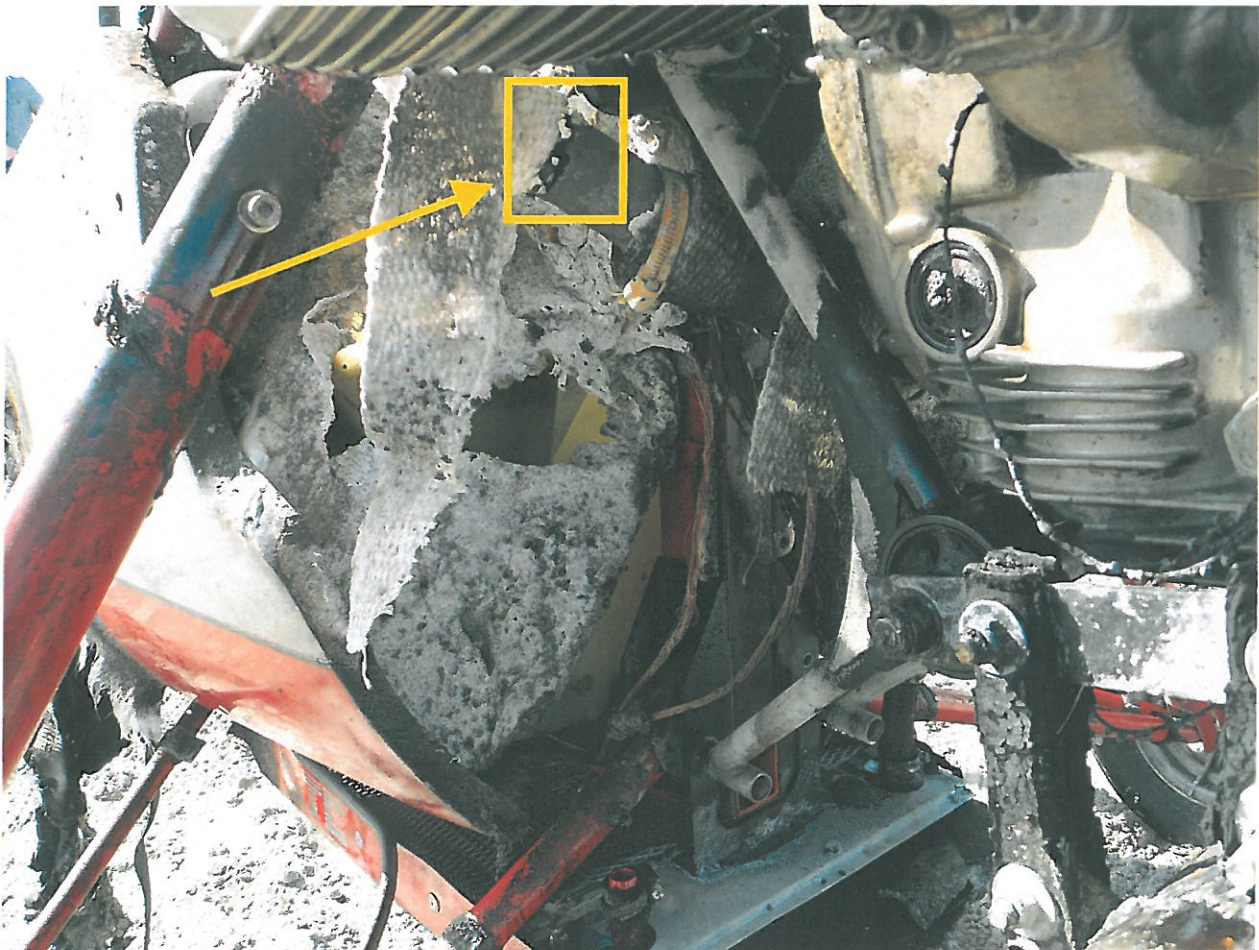
- Błąd konstrukcyjny: posadowienie rur wydechowych ok 1 cm w najbliższym miejscu od plastikowego zbiornika paliwa, dodatkowo dokładnie w tym miejscu wykonano spaw (foto powyżej)
- Na skutek wibracji, korozji, niewłaściwej technologii spawania oraz podwyższonej pod bandażem temperatury doszło do pęknięcia spawu

*Fotografia wykonana bezpośrednio po wyciągnięciu z wody, strzałka pokazuje obszar pęknięcia kolektora, widać również odwinęty bandaż z tkaniny szklanej oraz opaskę metalową którą był on pierwotnie umocowany.*

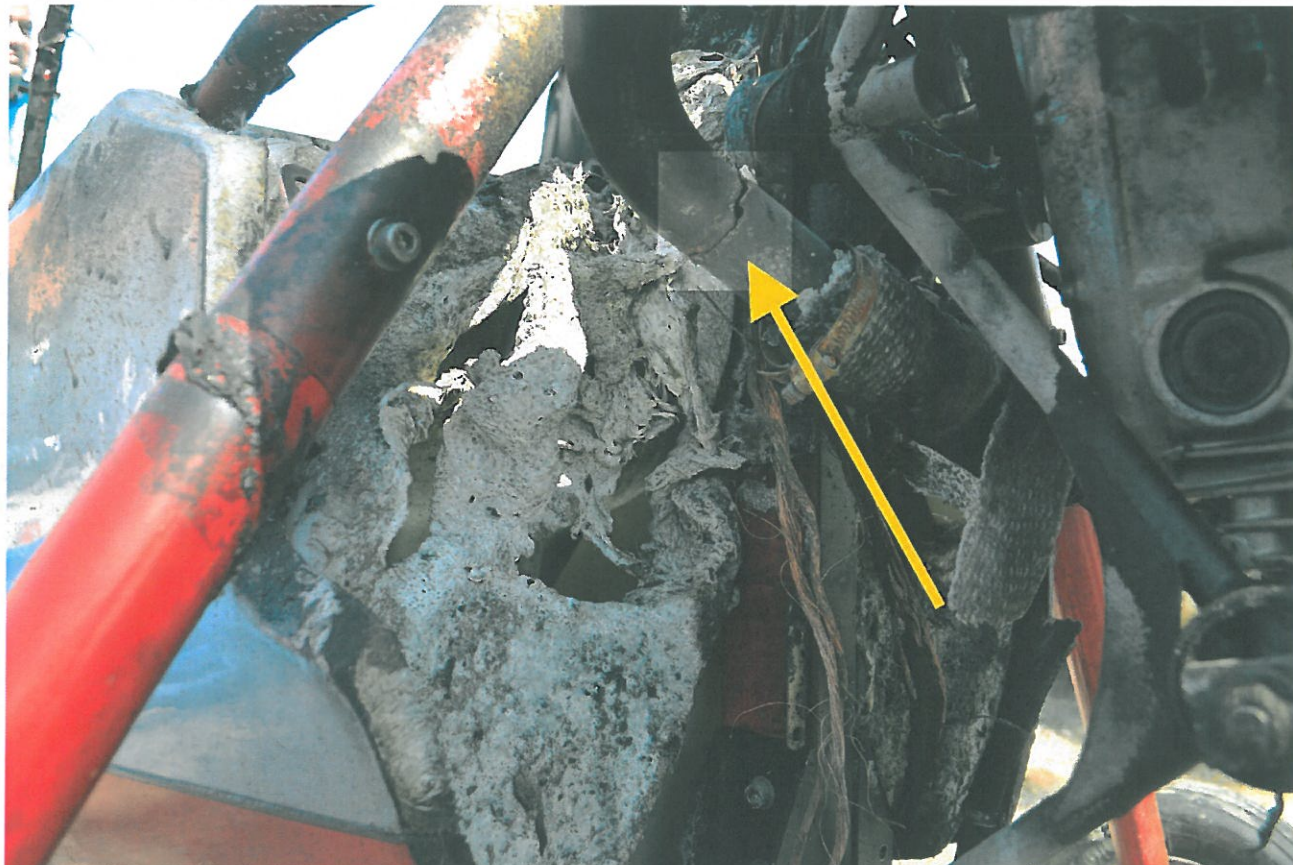
- Struga ognia i gazów wylotowych wydobywających się z pękniętej spoiny najpierw uszkodziła bandaż z tkaniny szklanej, po czym przepaliła zbiornik znacznie powyżej deklarowanego przez pilota poziomu paliwa

Na fotografii strzałka ukazuje pęknięcie kolektora (rozjaśnione dla większej czytelności), oraz wypalony otwór w zbiorniku – miejsce rozpoczęcia pożaru. Zdjęcie z późniejszych oględzin, bandaże usunięty.

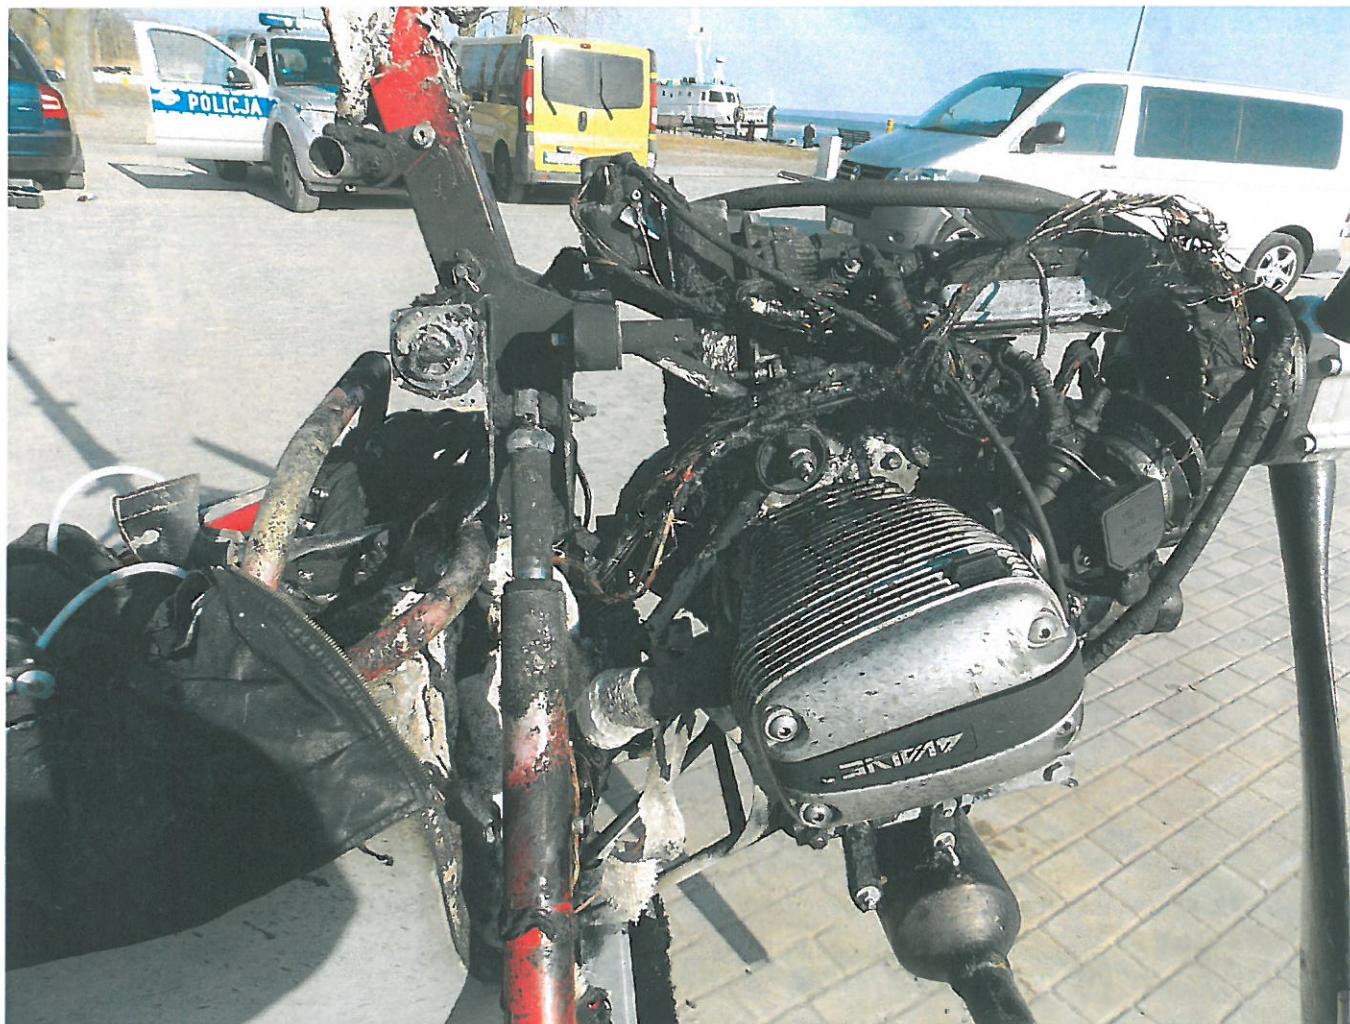
- Po sperfiorowaniu zbiornika nastąpił natychmiastowy zapłon par paliwa w jego górnej części, a bardzo szybkie powiększanie się otworu na skutek wytapiania plastiku powodowało coraz większy pożar. Najprawdopodobniej silnik jeszcze pracował i opływ powietrza skierował płomień wzdłuż silnika, paląc izolacje kabli elektrycznych, przewody olejowe i lekko nadpalając obracające się śmigło w części przy jego piąście

*Fotografia ukazuje zakres pożaru*

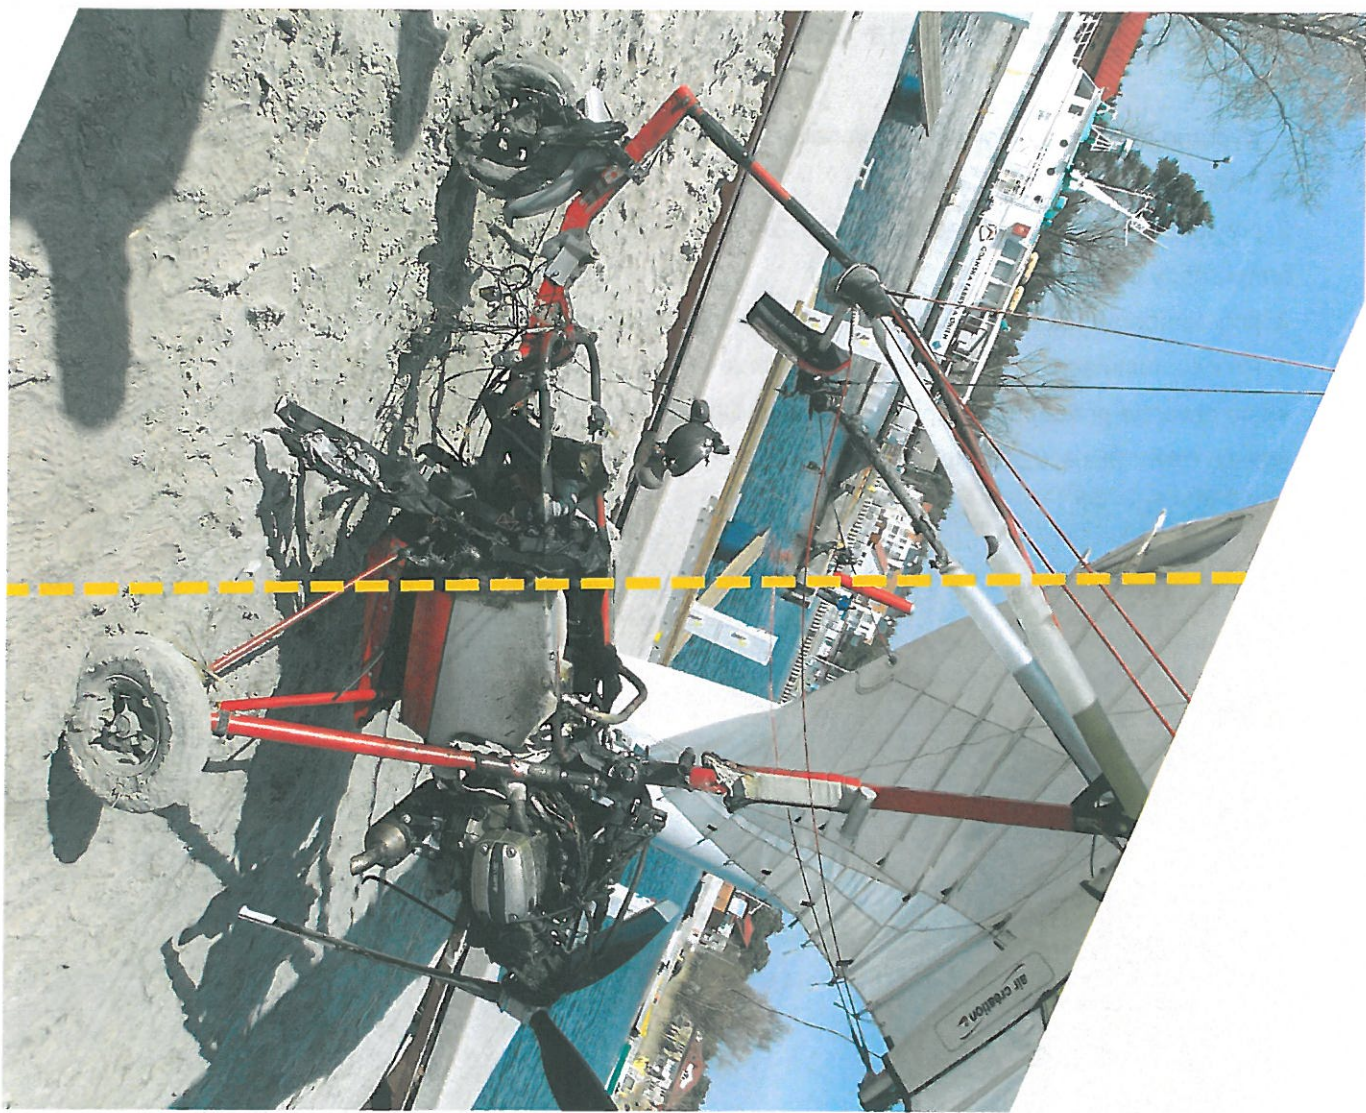
- Załoga zauważyła pożar i pilot rozpoczął manewr jak najszybszego lądowania/wodowania, zwiększając prędkość. Silnik został zatrzymany jeszcze w powietrzu najprawdopodobniej na skutek zwarcia w palącej się instalacji elektrycznej, (np. w obwodach czujników położenia wału.)
- Po wodowaniu motolotnia znalazła się w pozycji pionowej, zatrzymując się na śmigle, z przednim kółkiem w górze. Reszta paliwa wylewając się ze zbiornika spowodowała pożar na powierzchni wody, wypalając konsolę przyrządów i jej wiązki elektryczne, przód motolotni, oraz nadpalając krawędź natarcia skrzydła.

Fotografia prezentuje prawdopodobną pozycję motolotni po wodowaniu, linia przerywana wskazuje przypuszczalny poziom wody. Widać ślady pożaru na sterownicach i lekko nadpaloną krawędź natarcia skrzydła

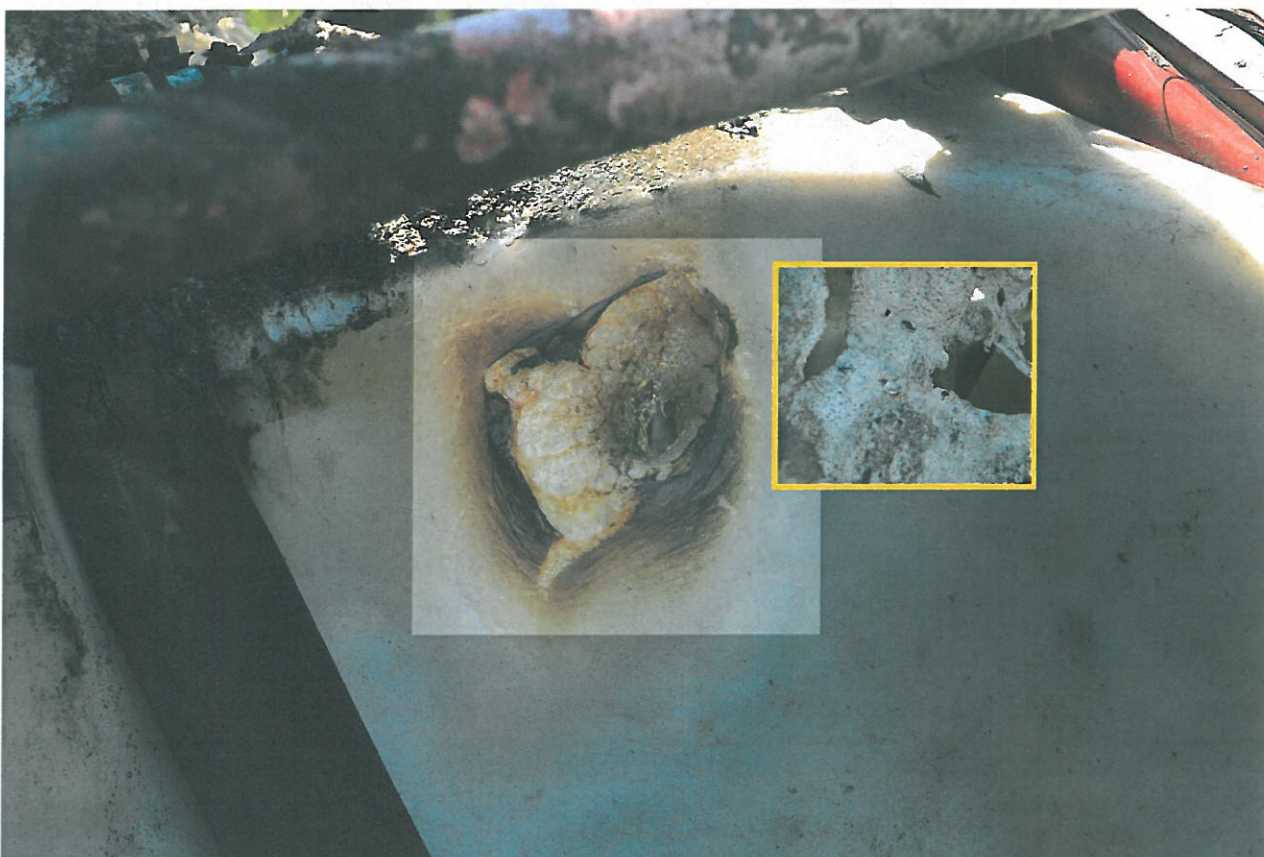
1. wybrano miejsce przetopienia, materiał bez uprzednich śladów uszkodzeń mechanicznych, chemicznych i termicznych
2. przyłożono nagrzewnicę ręczną o mocy 2000W z zewnętrznej strony zbiornika, mierzono pirometrem wzrost temperatury od wewnątrz,
3. przy temperaturze ok 120 C zaobserwowano mięknięcie materiału zbiornika
4. Po kilku minutach rozgrzewania, temperaturze ok 250 – 280 C materiał został przetopiony na wylot, przy czym samo otwarcie przetopu nastąpiło gwałtownie. Charakter przetopu i kształt jego krawędzi jest podobny jak w rzeczywistym miejscu pożaru.

Fotografia ukazuje wykonany przetop –rozjaśniony dla większej czytelności, dodatkowo w żółtej ramce pokazano fragment wypalonego pożarem zbiornika

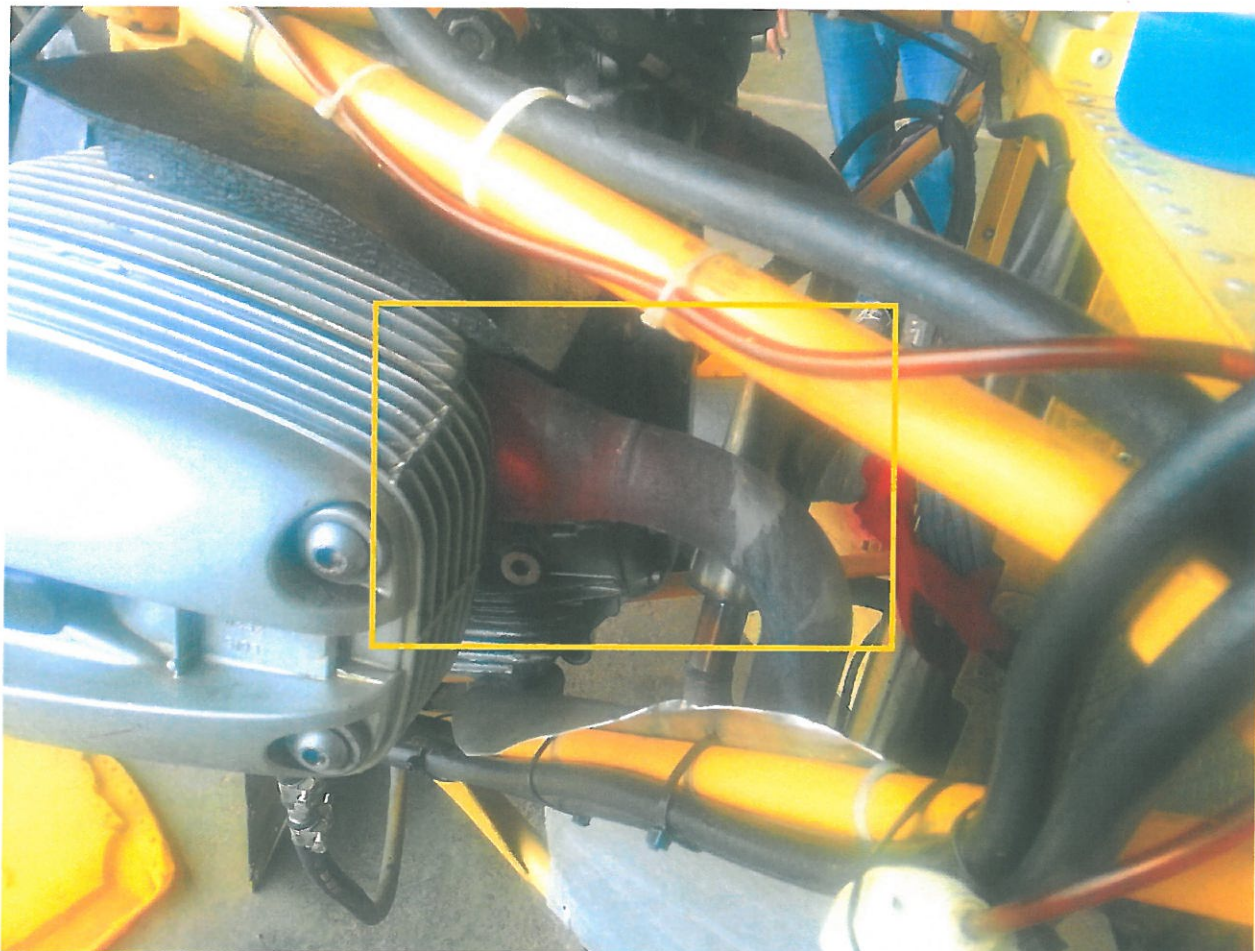
Fotografia ma ukazywać pogładowo warunki pracy takiego kolektora, nie mierzono rzeczywistych temperatur. Dodatkowo można na niej zauważyć kształt i jakość poprawnej spoiny spawu, wykonanego fabrycznie najprawdopodobniej techniką TIG

Fotografia ukazuje rozżarzony kolektor wydechowy przy 5500 rpm. (Fot. z telefonu komórkowego)
