Uszkodzenia statku powietrznego

KOLEJNOŚĆ WYSTĘPOWANIA WYDARZEŃ

CZĘŚĆ OPISOWA:

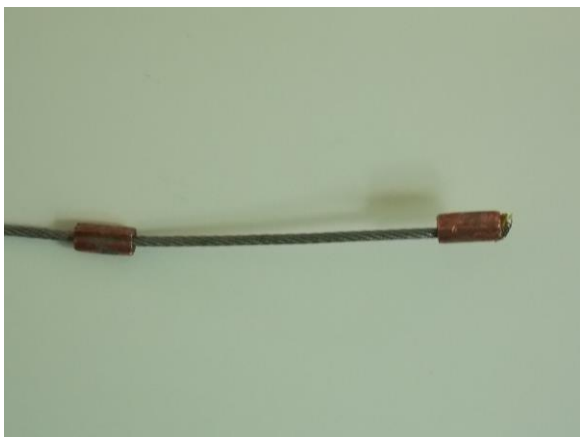
Fot. 1 [PKBWL]

Zerwanie liny nastąpiło wskutek wysunięcia się liny na łączeniu. Łączenie wykonane było za pomocą tulejek. Liny, w miejscu łączenia, miały średnicę: 1,90 mm – jedna oraz 1,85 mm – druga. Tulejki wykonane z mosiądzu o długości: 10,70 mm – jedna oraz 10,05 mm – druga. Nie udało się ustalić czasu wykonania łączenia, gdyż zgodnie z uzyskaną informacją, było ono zrobione jeszcze przed nabyciem wyciągarki przez obecnego jej użytkownika.

Powyżej przedstawiono łączenie liny, które uległo uszkodzeniu - jedna z łączonych lin wysunęła się z obydwu tulei.
