Zachodniopomorski  
Urząd Wojewódzki

Wojewódzka Inspekcja  
Geodezyjna i Kartograficzna

Znak: GK-1.433.3.2026.JD

## WYSTĄPIENIE POKONTROLNE

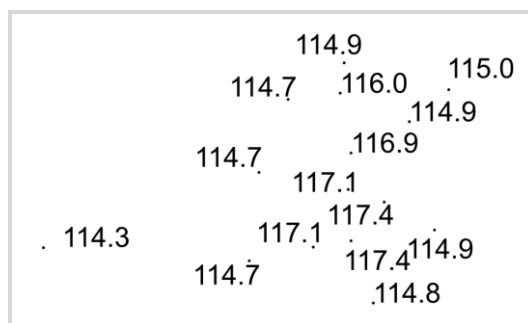
Rysunek 1. Koncentracja rzędnych na działce nr 186/4 w obrębie M. Mirosławiec.

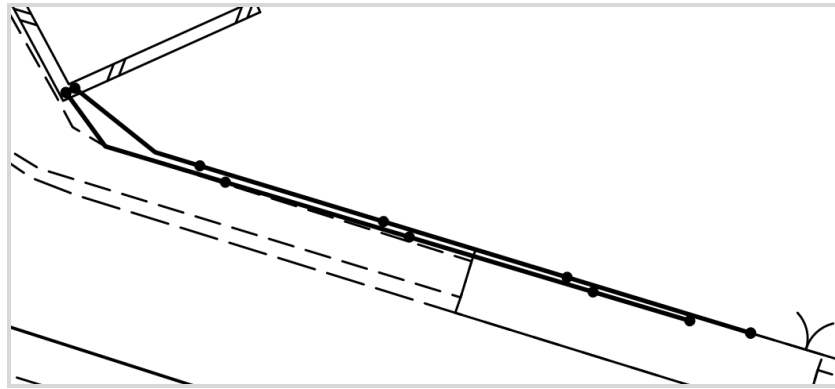
Rysunek 2. Ogrodzenie skartowane dwukrotnie wzdłuż jednej granicy działki nr 497 w obrębie M. Mirosławiec.

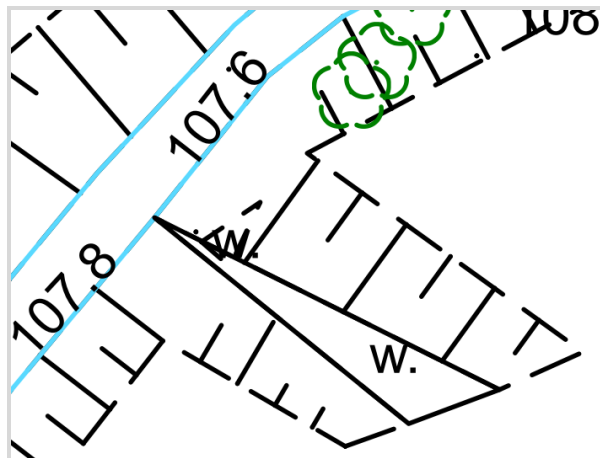
Rysunek 3. Rów melioracyjny o powierzchni 0.5 m2 na działce nr 419 w obrębie M. Mirosławiec.

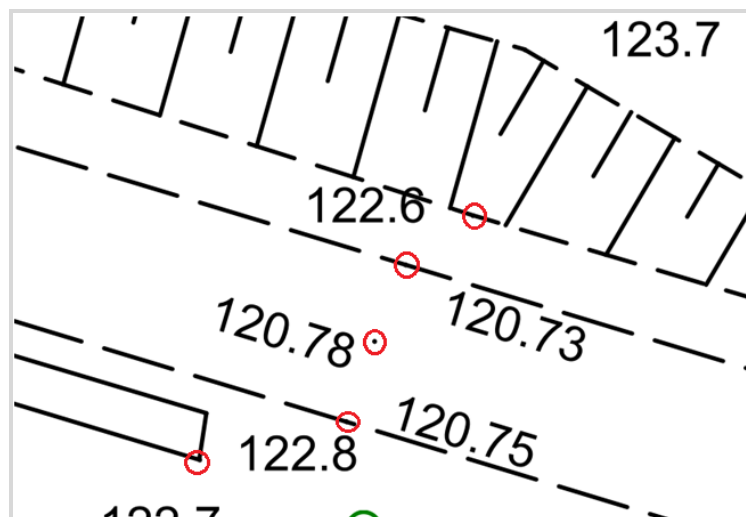
Rysunek 4. Rzędne w niewielkiej odległości od drogi (mniej niż 1.5 m) mają wartość większą o ok. 2 metry.  
Współrzędne lokalizacji na działce nr 195/6 w obrębie Strączno: 5901460,00 5593862,63

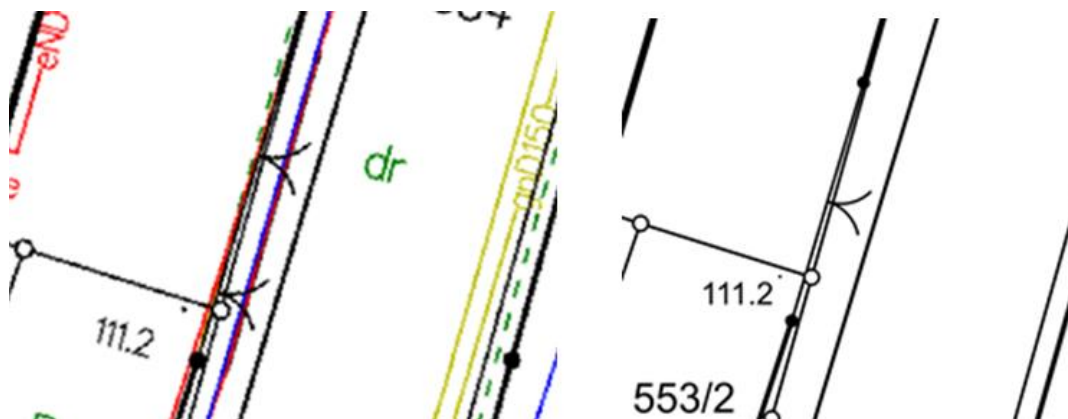
Rysunek 5. Rozbieżność między mapą zasadniczą w wersji pdf (z lewej, 2 bramy) oraz plikiem GML (z prawej, 1 brama).  
obręb M. Mirosławiec, działka nr 552, zakres 2

1. W przekazanym pliku GML oraz kopii mapy zasadniczej występuje rozbieżność polegająca na przedstawieniu odrębnych elementów terenowych (2 bramy) jako jednego obiektu złożonego z 2 odcinków. Każdy fizycznie odrębny element infrastruktury powinien być zapisany w bazie BDOT500 jako osobny obiekt zgodny ze swoim rzeczywistym odpowiednikiem terenowym.

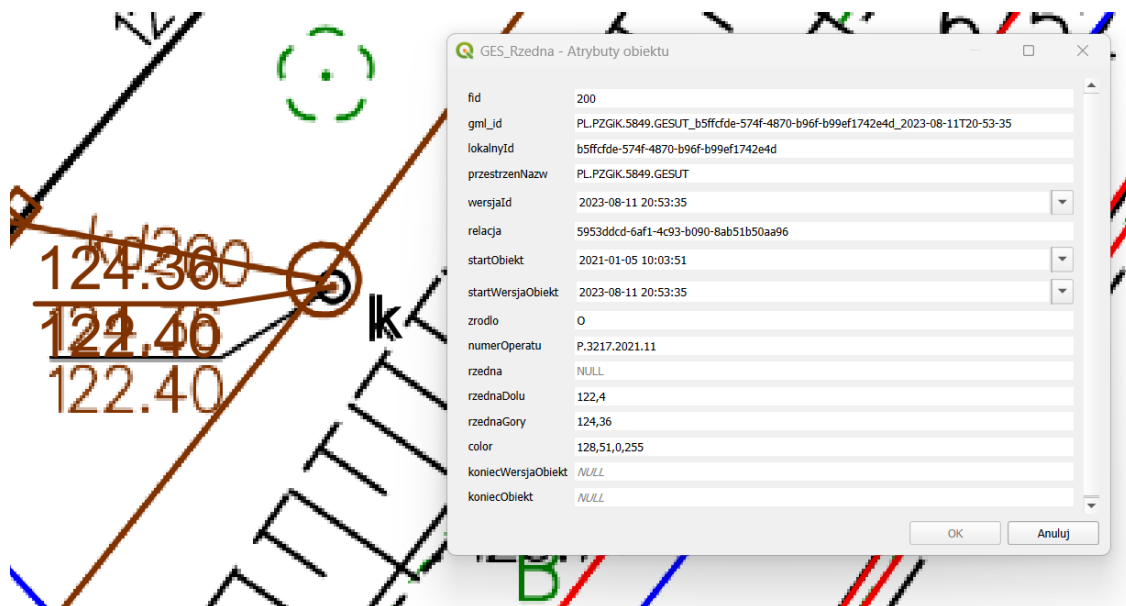
Przy zastosowaniu parametru justyfikacji „3” etykieta prezentowana jest wyżej niż na mapie zasadniczej w formacie pdf, wygenerowanej przez kontrolowaną jednostkę.

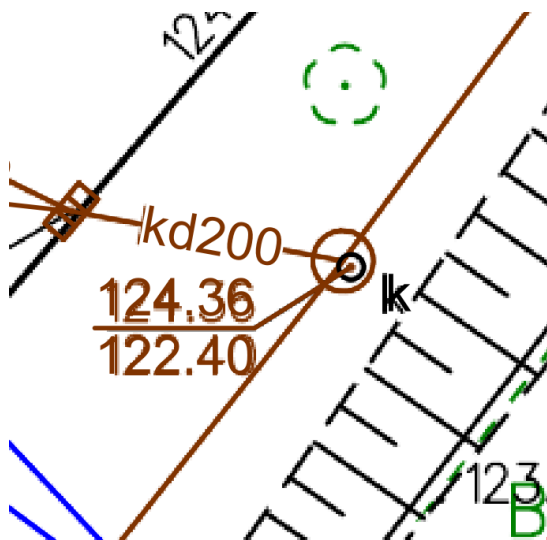
Etykieta pojawiła się niżej – pokrywa się z miejscem wstawienia na mapie w formacie pdf.

Stwierdzono, że na różnice w sposobie prezentacji etykiet rzędnych na odnośniku w plikach GML i na mapie zasadniczej wpływa wartość parametru justyfikacja. Dla analizowanego przypadku obiekt GES\_Rzedna zawierał wartości *rzednaGory* = 124.36 oraz *rzednaDolu* = 122.40, natomiast w prezentacji graficznej przypisano parametr justyfikacja = 3. Przy takiej wartości etykieta wczytana do programu QGIS była prezentowana wyżej niż odpowiadająca jej etykieta widoczna na mapie zasadniczej w formacie PDF. Po modyfikacji wartości parametru justyfikacja z „3” na „6” położenie etykiety uległo obniżeniu i stało się zgodne z prezentacją na mapie PDF. Takie same rezultaty można uzyskać poprzez zmianę parametru justyfikacji z „1” na „4”, dla etykiet położonych po prawej stronie opisywanego obiektu. Analiza wskazuje, że problem ma charakter systemowy i dotyczy sposobu prezentacji wszystkich etykiet wykorzystujących analogiczne ustawienie justyfikacji. Zmiana parametru justyfikacja powoduje uzyskanie prezentacji zgodnej z mapą zasadniczą oraz wymaganiami określonymi w podpunkcie 2 punktu II. **Wyjaśnienia do atrybutów** w załączniku nr 2 do rozporządzenia w sprawie GESUT [3].

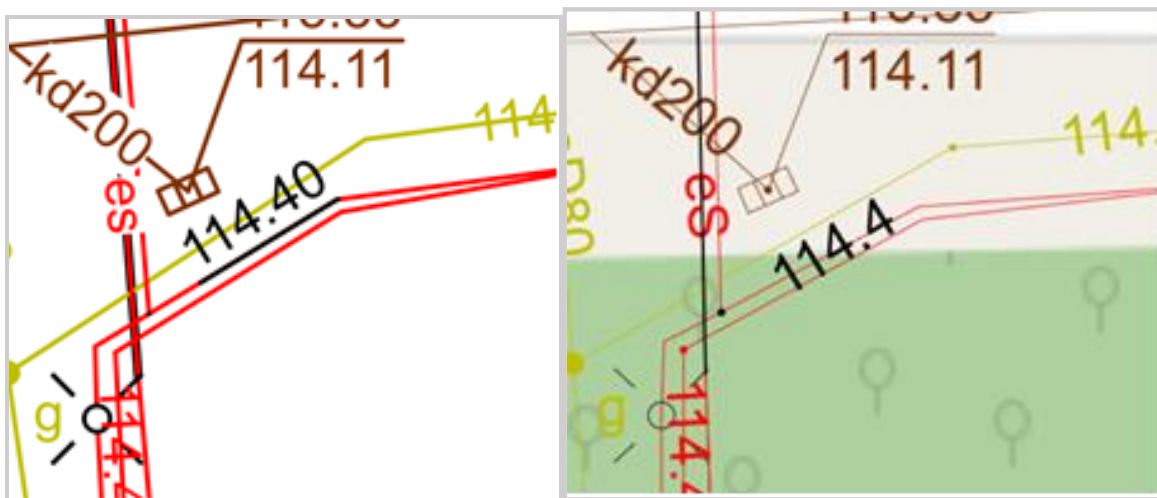
Stwierdzono, że w plikach GML występują obiekty 'GES\_Rzedna', które nie posiadają relacji do opisywanych przez nie przewodów i urządzeń. Skutkiem czego rzędne te prezentowane są w domyślnym, czarnym kolorze, zamiast w kolorze odpowiedniej sieci. W obrębie M. Mirosławiec występują 24 takie obiekty GES\_Rzedna, a w obrębie Strączno – 48. Ich listę zamieszczono w zestawieniu przypadków nieprawidłowego powiązania oraz niepoprawnego uzupełnienia atrybutów obiektów rzędna (Lp. 1 – 72, dowód kontroli nr 35).

Rysunek 6. Wizualizacji rzędnej na przewodzie elektroenergetycznym bez określonej relacji do opisywanego przewodu w środowisku QGIS (z lewej) i w portalu [polska.geoportal2.pl](http://polska.geoportal2.pl) (z prawej). W obu przypadkach rzędna przewodu nie została zwizualizowana w kolorze sieci uzbrojenia.

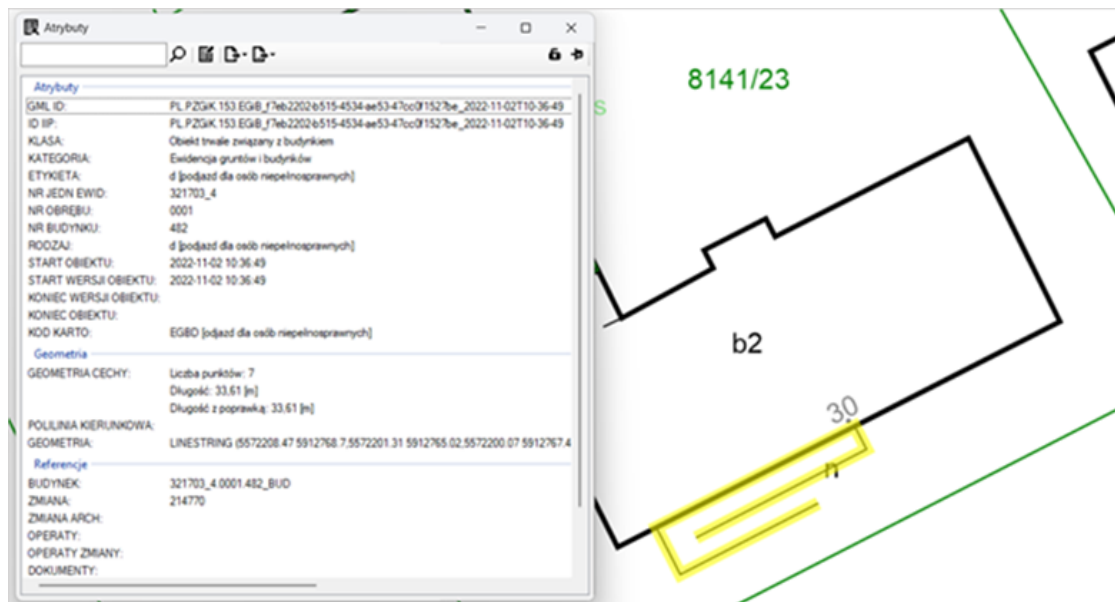
Rysunek 7. Zrzut ekranowy z aplikacji GML Rejestr Gruntów. Przedstawia obiekt trwale związany z budynkiem – podjazd dla osób niepełnosprawnych – posiadający typ geometrii liniowy.

Kontrolowana jednostka w piśmie z 17.06.2026 roku (dowód kontroli nr 38) oświadczyła, że wskazane nieprawidłowości dotyczące obiektów z niedopuszczalną geometrią zostaną poprawione. W zakresie zmian bez relacji do podstawy prawnej wyjaśniła: „...Przypadki obiektów bez relacji do podstawy prawnej tych zmian (EGB\_Dokument, EGB\_OperatTechniczny), wynikają najczęściej ze zmian dokonanych na podstawie ZSIN, ponieważ podstawą jest ZSIN z notatką „zmiana danych osobowych na podstawie ZSIN”, zmiany dotyczące geometrii obiektów EGiB, które są przez system generowane automatycznie, a nie powodują zmian w opisie obiektów EGiB (np. zmiana położenia punktów adresowych), nie stosowane już modyfikacje danych osobowych wykonanych przez „Administradora” wg nieistniejących przepisów.”.

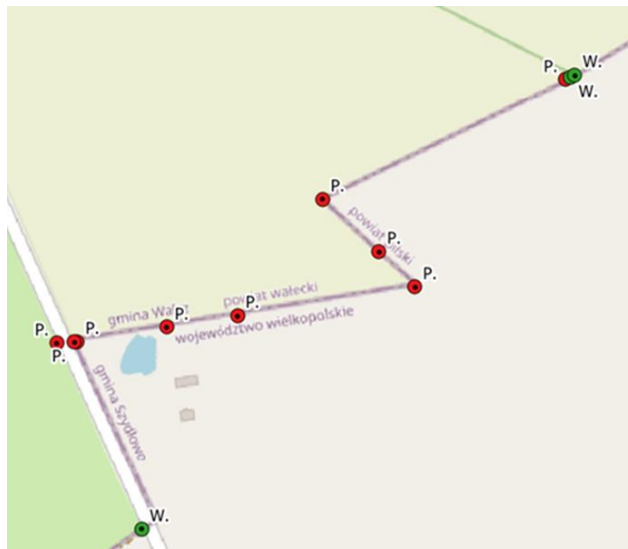
- W obrębie Strączno znajduje się 21 przypadków, w których sposób kodowania identyfikatora nie odpowiada hierarchii. Identyfikatory tych punktów błędnie wskazują, że punkty leżą na granicy powiatu niepokrywającej się z granicą województwa, podczas gdy w rzeczywistości leżą one na granicy powiatu pokrywającej się z granicą województwa. Jest to szczególnie istotne, ponieważ sposób nadawania identyfikatorów musi jednoznacznie informować o położeniu punktu i być w pełni zgodny z obowiązującymi przepisami [2].

Rysunek 8. Zrzut ekranowy z aplikacji QGIS. Punkty graniczne oznaczone kolorem czerwonym posiadają identyfikator wynikające z położenia na granicy powiatu niepokrywającej się z granicą województwa („P.”), kolorem zielonym zostały oznaczone punkty graniczne posiadają identyfikatory wynikające z położenia na granicy powiatu pokrywającej się z granicą województwa („W”).

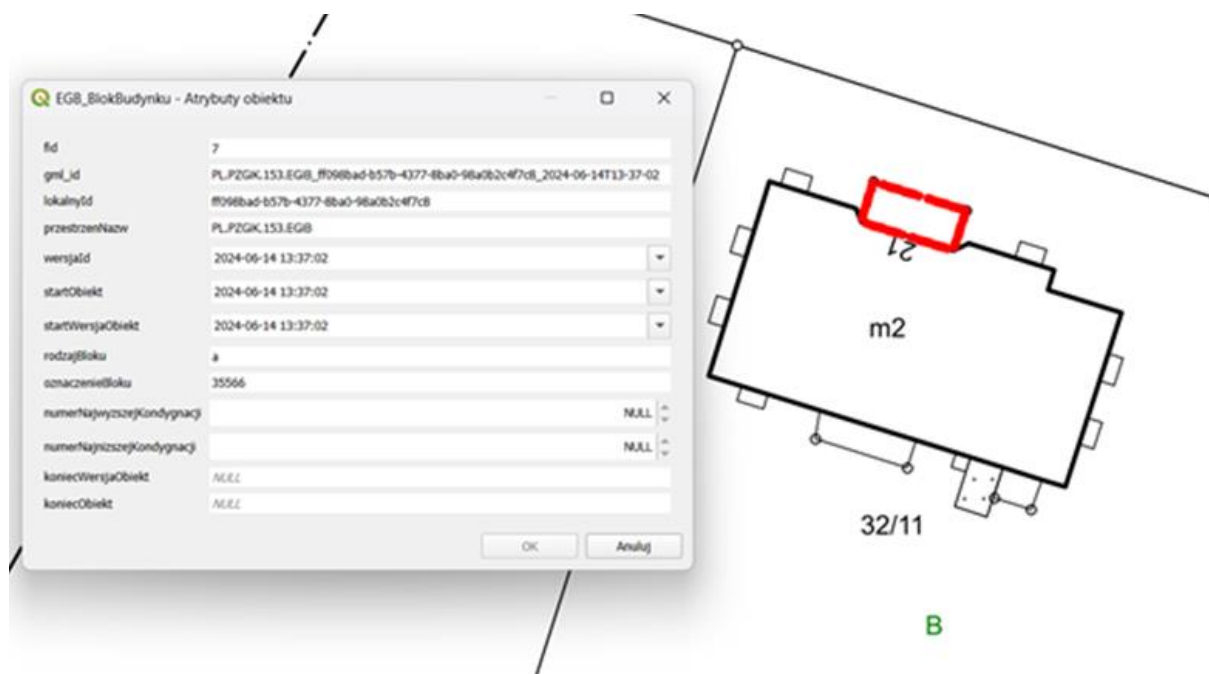
W obrębie Mirosławiec ujawniono 75 nawisów, a w obrębie Strączno 5, które nie posiadają numeru najwyższej kondygnacji i/lub najniższej kondygnacji. W wyniku czego obiekty te nie zawierają wymaganych etykiet zgodnych ze znakiem umownym przedstawionym w załączniku nr 4 do rozporządzenia w sprawie BDOT500 [4]. Listę tych nawisów dodano do załącznika nr 7 (dowód kontroli nr 15).

Rysunek 9. Zrzut ekranowy z aplikacji QGIS z wykorzystaniem wtyczki QMapa – prezentacja graficzna nawisu, dla którego brakuje informacji o kondygnacjach (brak etykiety).

Kontrolowana jednostka w piśmie z 17.06.2026 roku (dowód kontroli nr 38) oświadczyła, że zweryfikowała oraz naniosła odpowiednie poprawki w zakresie:

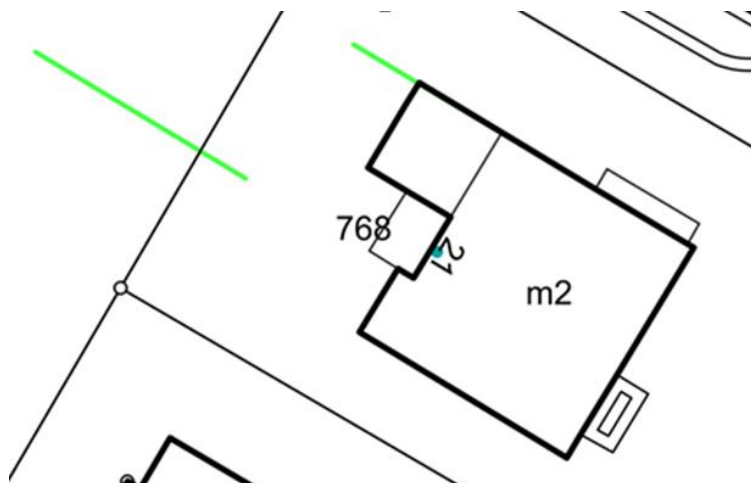
Rysunek 10. Zrzut ekranowy z aplikacji QGIS – przykład błędnie zdefiniowanych polilinii kierunkowych (kolor zielony).

Kontrolowana jednostka w piśmie z 17.06.2026 r. (dowód kontroli nr 38) zadeklarowała dokonanie korekty duplikatów obiektów oraz błędnie umieszczonych polilinii dla obiektów schody. W odniesieniu do nakładania się obiektów wyjaśniła, że sytuacja ta wynika z treści operatu technicznego

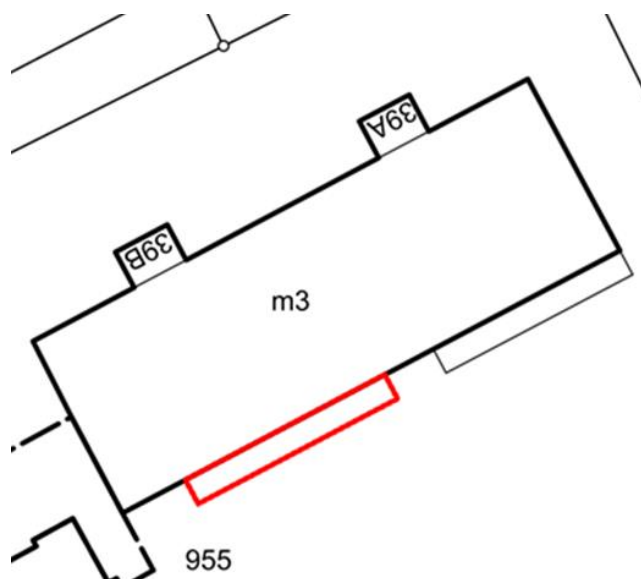
Rysunek 11. Zrzut ekranowy z aplikacji QGIS – przykład braku polilinii kierunkowych dla obiektu schody.

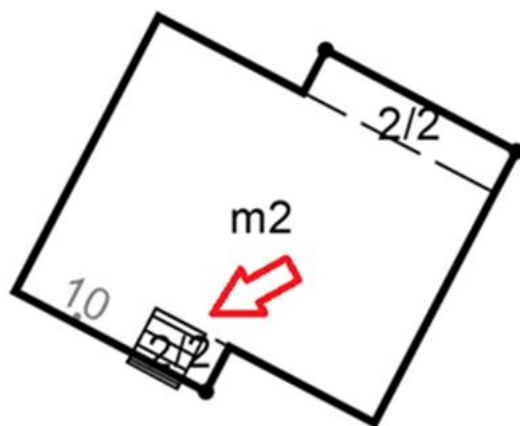
Rysunek 12. Zrzut ekranowy z aplikacji QGIS z wykorzystaniem wtyczki Qmapa. Przedstawia nakładanie się obrysu schodów na konstrukcję budynku

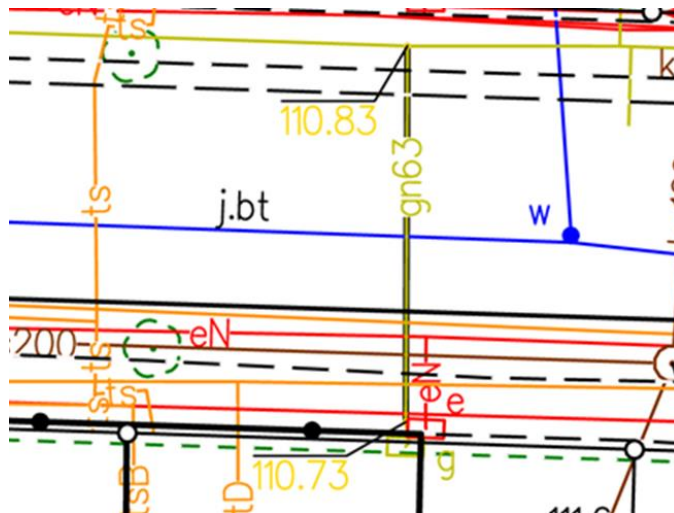
Obiekty takie jak wysokości urządzeń oraz przewodów sieci gazowej zostały zaprezentowane na kopiach mapy zasadniczej w formacie PDF za pomocą koloru oznaczonego w systemie RGB jako 255.216.0. Natomiast znak umowny określony w załączniku nr 4 rozporządzenia w sprawie BDOT500 [4] wskazuje na kolor RGB 191.191.0.

Rysunek 13. Fragment mapy zasadniczej (pdf), zakres 2

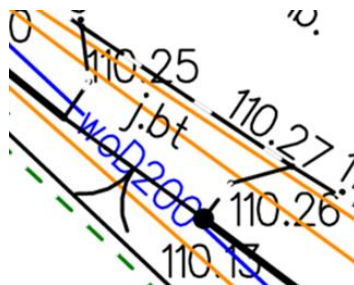
Rysunek 14. Fragment mapy zasadniczej (pdf), zakres 3 – symbol bramy nad etykietą przewodu

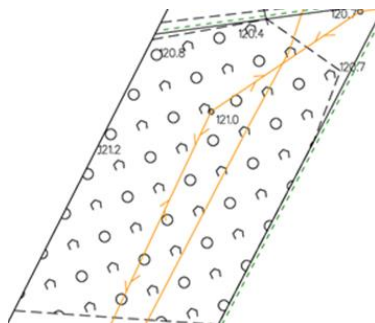
3. Stosowania błędnego symbolu zadrzewienia i zakrzewienia, niezgodnego ze znakiem umownym.

Rysunek 15. Fragment arkusza mapy zasadniczej (pdf), zakres 4 – przykład błędnego symbolu.

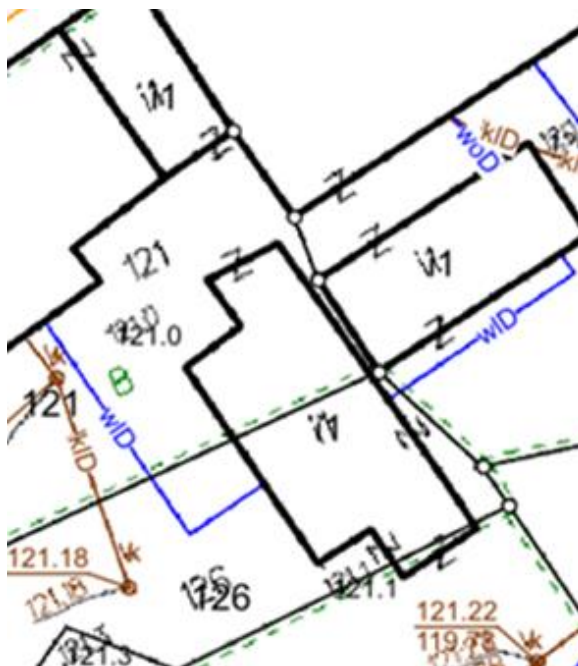
4. Stosowanie symbolu, który nie występuje w rozporządzeniu w sprawie BDOT500 [4]: tzw. przełazanie.

Rysunek 16. „Przechaczenia”. Obręb Strączno, działka nr 121, zakres 6

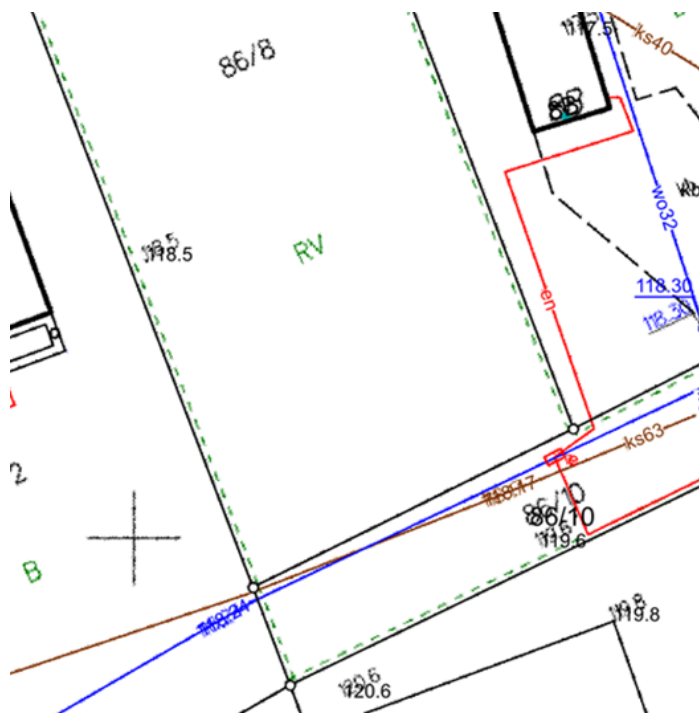
5. Przesunięcie granicy użytku/konturu klasyfikacyjnego:

Rysunek 17. Odsunięcie granicy użytku na działce nr 86/8 w obrębie Strączno
