Znak: GK-1.431.1.6.2025.JD  
Szczecin, 24 listopada 2025 r.

**WYSTĄPIENIE POKONTROLNE**  
(kontrola planowa w trybie zwykłym)

Starostwo Powiatowe w Myśliborzu

##### **II.1. Kontrola jakości i aktualizacji bazy danych BDOT500**

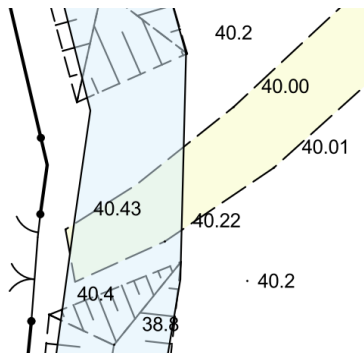
- kolizję jezdni (źródło: O) i rowu przydrożnego (źródło: D) – do weryfikacji;

Rysunek. Fragment pliku GML, w którym zaobserwowano nakładanie się jezdni na rów przydrożny (działka numer 321003\_4.0004.448)

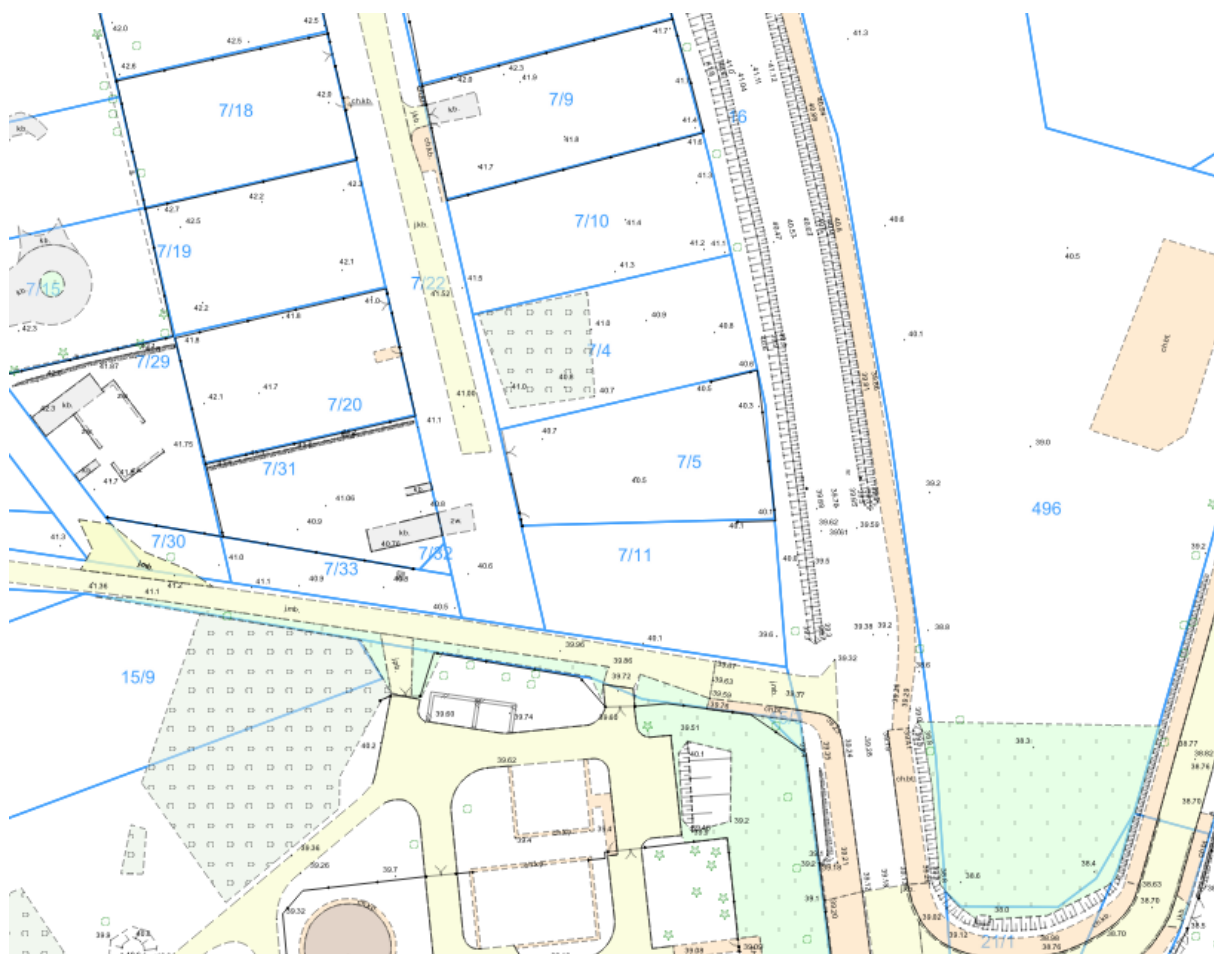
- brak ciągłości w zakresie obiektów jezdni. Istniejące w pliku GML obiekty związane z jezdnią tj. pikiety sztuczne i położony wzdłuż tych pikiet chodnik wskazują na możliwość przypadkowego usunięcia obiektu jezdni.

Rysunek. Fragment pliku GML, w którym zaobserwowano brak ciągłości obiektu jezdni (działka numer 321003\_4.0004.16)

1. Błędy w części graficznej bazy danych BDOT500:
  - Brak ciągłości w zakresie obiektów jezdnia na działce ewidencyjnej nr 16 w obrębie Dębno 4.
  - Występowanie pikiet sztucznych poza powierzchniami utwardzonymi/ sztucznymi i pikiet naturalnych na powierzchniach utwardzonych.
  - Kolizja (nakładanie się) rowu przydrożnego i jezdnia wymagająca weryfikacji.
2. Wartości atrybutów wymagające analizy ze względu na ich treść:
  - wartość atrybutu 'informacjaDodatkowa' o treści „Chodnik” w przypadku obiektów OT\_Komunikacja, rodzaj: c (chodnik);
  - 'informacjaDodatkowa' o treści 'usun' w przypadku obiektów OT\_Rzedna;
  - Nazwa własna „Ws.” w przypadku obiektu OT\_Wody.

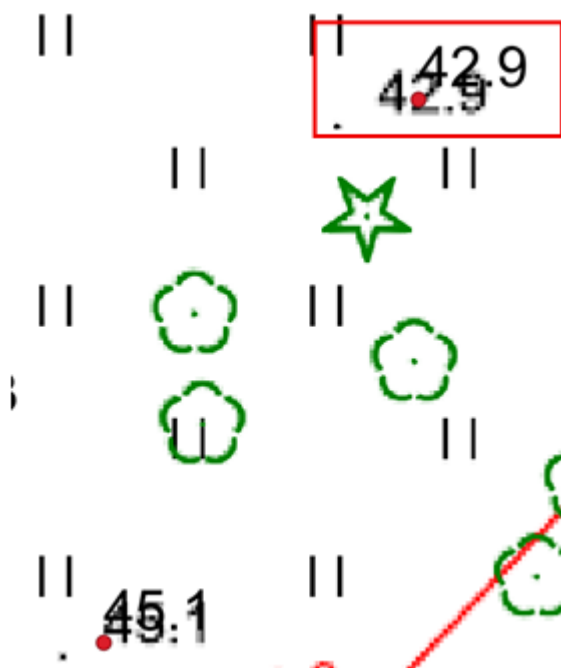
Rysunek. Prezentacja graficzna badanych rzędnych na tle mapy zasadniczej w formacie pdf.

Etykiety zostały zwizualizowane przez wykorzystany do badania program zgodnie z parametrami zawartymi w pliku GML. Na mapie rastrowej przesunięcie rzędnej „45.1” jest nieznaczne, natomiast rzędna „42.9” znajduje się w innym miejscu niż w pliku GML. W efekcie redakcja etykiet na podstawie pliku GML i bazy BODOT500 (odzwierciedlonej na mapie rastrowej) nie jest taka sama. Inne przykłady braku zachowania położenia etykiety:

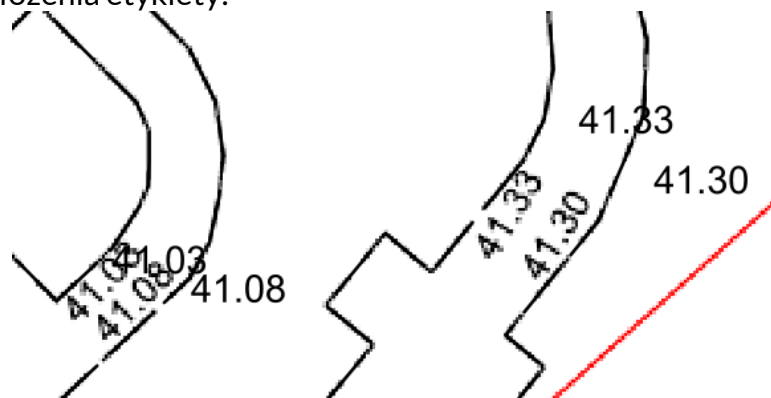
Rysunek. Prezentacja graficzna badanych rzędnych na jezdni (lokalnyId: C2365550-868A-4B65-A814-074F59F22DE5, obręb Dębno 4).

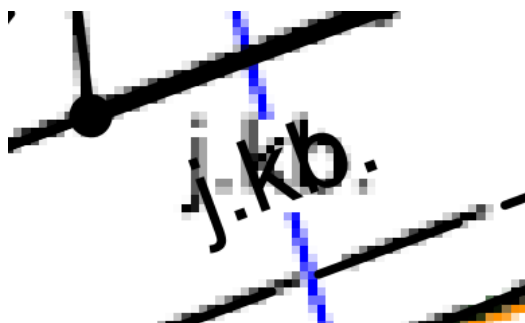
Rysunek. Prezentacja graficzna etykiety na jezdni (lokalnyId: 5057EDF9-9870-44B2-9BBA-DC76CDF46E79, obręb Dębno 4), kąt położenia etykiety różni się na mapie w formacie pdf oraz w pliku GML.

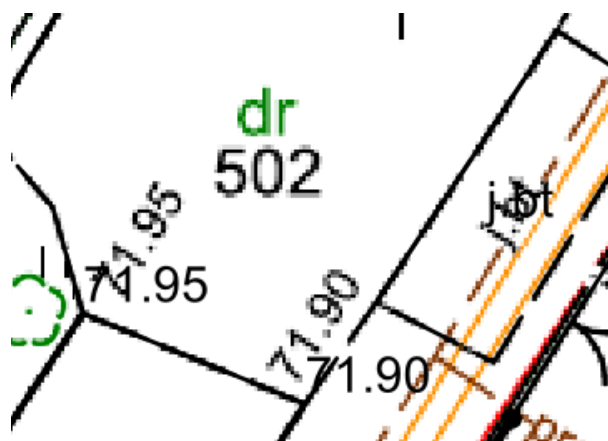
Rysunek. Prezentacja graficzna (kąt położenia) etykiet na jezdni różni się na mapie w formacie pdf oraz w pliku GML (obwód Ławy działka nr 502 w okolicy jezdni lokalnyId: 0D58D08A-6716-48DF-B472-CB4AEE7D8481).

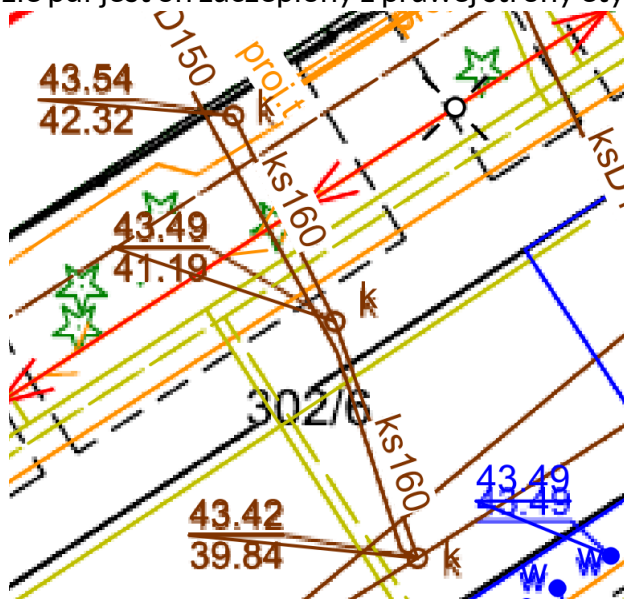
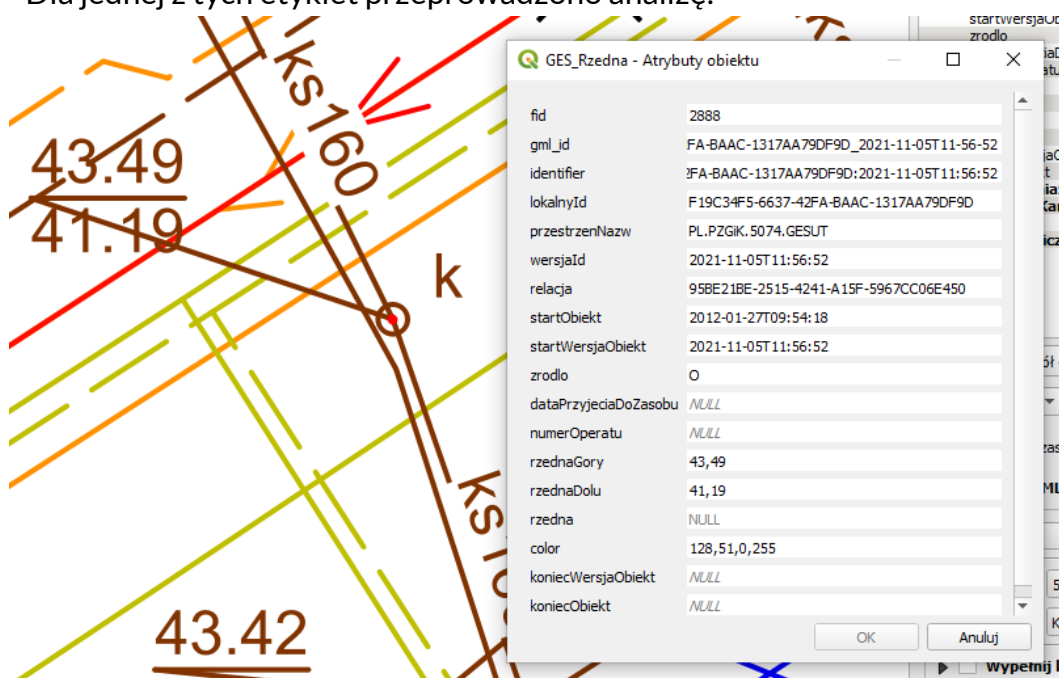
Ad. 1) Przykładowe etykiety na działce nr 321003\_4.0004.302/6, których odnośnik wygenerowany został od lewej strony (na podstawie pliku GML), mimo że na podkładzie pdf jest on zaczepiony z prawej strony etykiety:

Rysunek. Fragment pliku GML nałożonego na mapę zasadniczą w formie pdf.

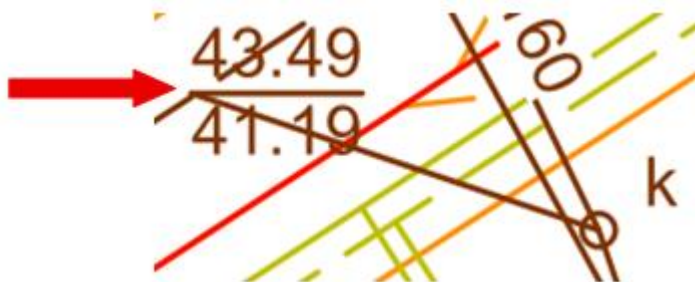
Jak wynika z kodu zawartego w pliku GML, w przypadku odnośnika, który nie jest wyświetlany prawidłowo, zastosowano parametr justyfikacji "4" oraz współrzędną punktu wstawienia etykiety położoną w miejscu wskazanym poniżej czerwoną strzałką:

Taki zapis parametru justyfikacji i punktu wstawienia etykiety jest niezgodny ze schematem justyfikacji przedstawionym w Załączniku nr 2 dział II Wyjaśnienia do atrybutów pkt 2 rozporządzenia w sprawie GESUT [3].

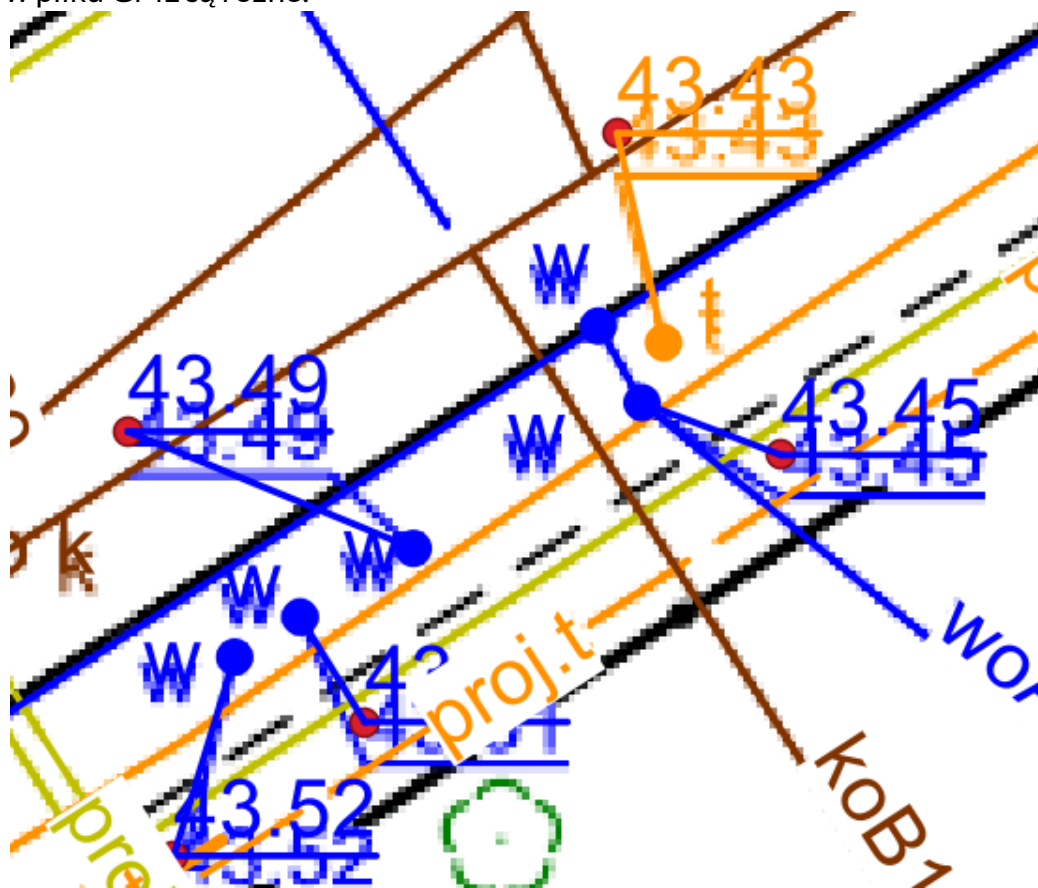
Ad. 2) Przykłady etykiet, w których położenie na mapie zasadniczej w formacie pdf i w pliku GML są różne:

Punkt wstawienia etykiety w pliku GML znajduje się w miejscach oznaczonych czerwoną kropką, a zatem położenie etykiety jest dokładnie takie jak wynika z pliku GML. Mimo to wszystkie etykiety na odnośniku zawarte w pozyskanych do kontroli plikach GML złożone z jednej rzędnej (góry lub dołu) położone są wyżej niż te same etykiety na mapie zasadniczej w formacie pdf.

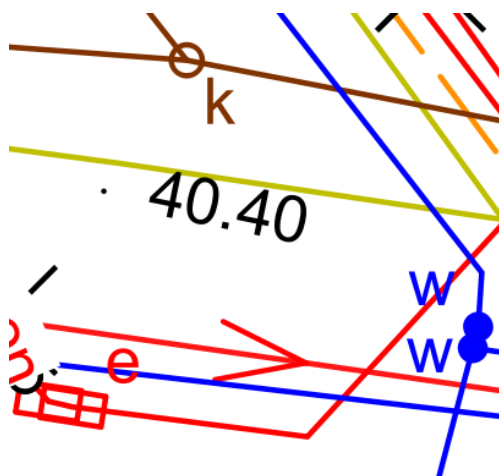
Ad. 3) Przykład rzędnej, która nie posiada relacji do opisywanego przez nią przewodu. Skutkiem braku relacji rzędna prezentowana jest w domyślnym, czarnym kolorze, zamiast w kolorze odpowiedniej sieci:

Rysunek. Podgląd wizualizacji rzędnych bez określonej relacji do opisywanego obiektu (program QGIS, wtyczka QMapa)

W obrębie Ławy występuje 14 takich obiektów GES\_Rzedna, a w obrębie Dębno 4 – 39. Listę rzędnych, które nie posiadają relacji do żadnego obiektu zawarto w załączniku do punktu II.2 lit. g) (str. 223 akt kontroli).

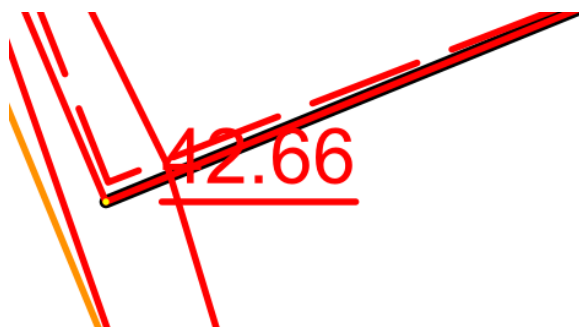
Rysunek. Przykład niewłaściwego zastosowania atrybutu 'rzędnaGory' na przewodzie. (program QGIS, wtyczka QMapa. W programie C-GEO etykieta nie została zwizualizowana).

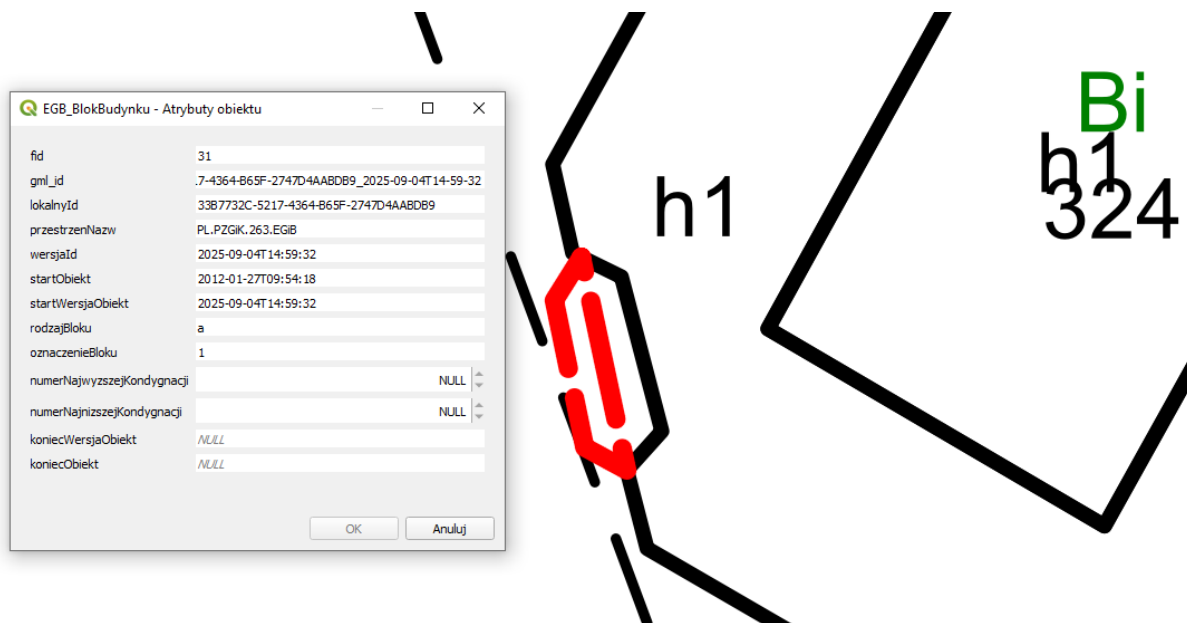
W obrębie Dębno 4 ujawniono łącznie 15 nawisów, które nie posiadają numeru najwyższej kondygnacji i/lub najniższej kondygnacji. W wyniku czego obiekty te nie zawierają wymaganych etykiet zgodnych ze znakiem umownym przedstawionym w załączniku nr 4 do rozporządzenia w sprawie bdot500 [4]. Listę tych nawisów dodano do załącznika nr 7 (akta kontroli str. 204).

Rysunek. Zrzut ekranowy z aplikacji QGIS z wykorzystaniem wtyczki QMapa – prezentacja graficzna etykiety nawisu, dla którego brakuje informacji o kondygnacjach.

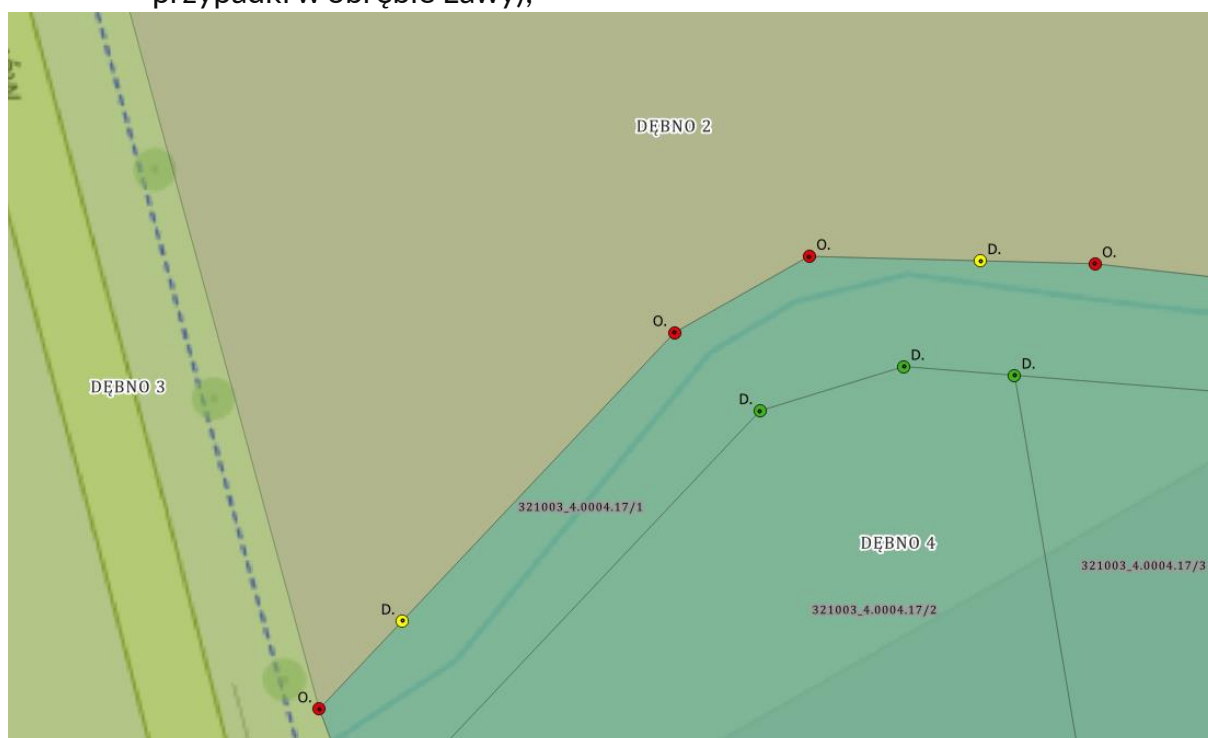
1. Wykryto 4 lokale samodzielne w obrębie Dębno 4, które nie posiadają identyfikatora.
2. Ujawniono 7 odstępstw od standardów, w których:
  - identyfikator punktu granicznego błędnie wskazuje na położenie wyłącznie na granicy działki ewidencyjnej (2 przypadki w obrębie Dębno 4 oraz 2 przypadki w obrębie Ławy),

Zrzut ekranowy z aplikacji QGIS. Punkty graniczne oznaczone kolorem czerwonym posiadają identyfikator wynikające z położenia na granicy obrębu ewidencyjnego („O.”), kolorem żółtym zostały oznaczone punkty graniczne posiadają identyfikatory wynikające z położenia na granicy działki ewidencyjnej nie pokrywającej się z granicą obrębu („D”).

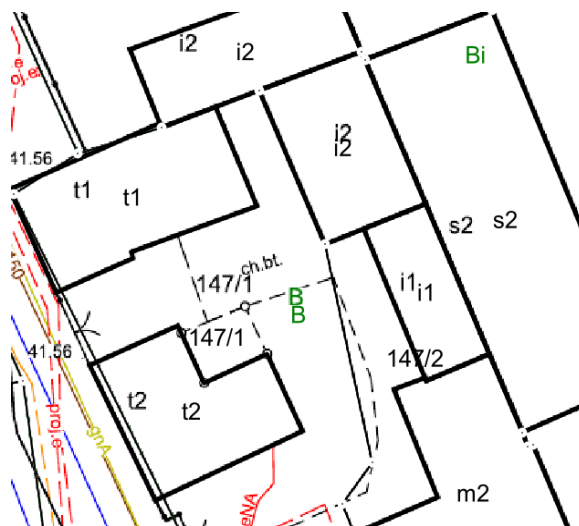
W wyniku analizy stwierdzono, iż etykiety budynków, działek, użytków gruntowych i konturów klasyfikacyjnych wygenerowane w plikach GML nie pokrywają się z odpowiadającymi im etykietami widniejącymi w plikach PDF. Etykiety te są rozmieszczone w różnych miejscach, co powoduje rozbieżność w prezentacji danych. Takie rozmieszczenie etykiet utrudnia jednoznaczną interpretację treści mapy zasadniczej oraz świadczy o niespójności pomiędzy generowanymi plikami GML a plikami PDF.

Rysunek. Zrzut ekranowy z aplikacji QGIS z wykorzystaniem wtyczki QMapa. Obręb Dębno 4.

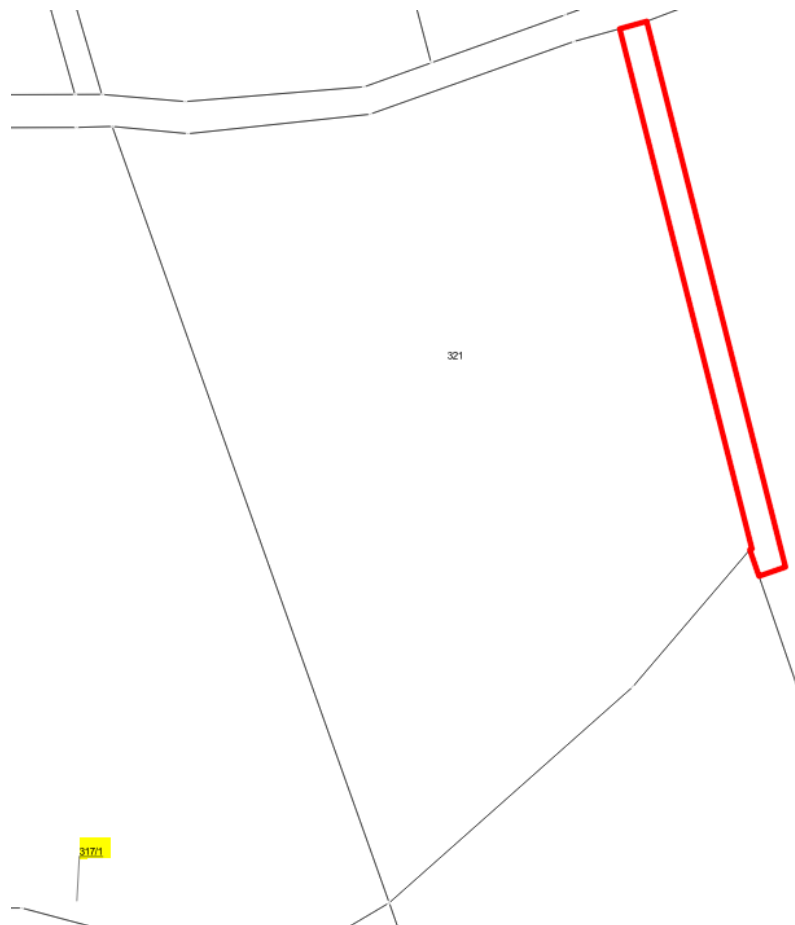
Zaobserwowano przypadki, w których etykieta z numerem działki została umieszczona w sposób nieprawidłowy – jest przesunięta poza granicę działki, której dotyczy. W efekcie wizualnie sprawia wrażenie, jakby odnosiła się do sąsiedniej działki. Taki sposób prezentacji wprowadza w błąd użytkowników mapy, powodując błędną identyfikację działek oraz utrudniając interpretację danych przestrzennych. Problem wymaga korekty położenia etykiety tak, aby była jednoznacznie przypisana do właściwej działki.

Rysunek. Zrzut ekranowy z aplikacji QGIS z wykorzystaniem wtyczki QMapa. Obręb Ławy. Kolorem czerwonym oznaczona działka właściwa '317/1' kolorem żółtym oznaczona etykieta wspomnianej działki.

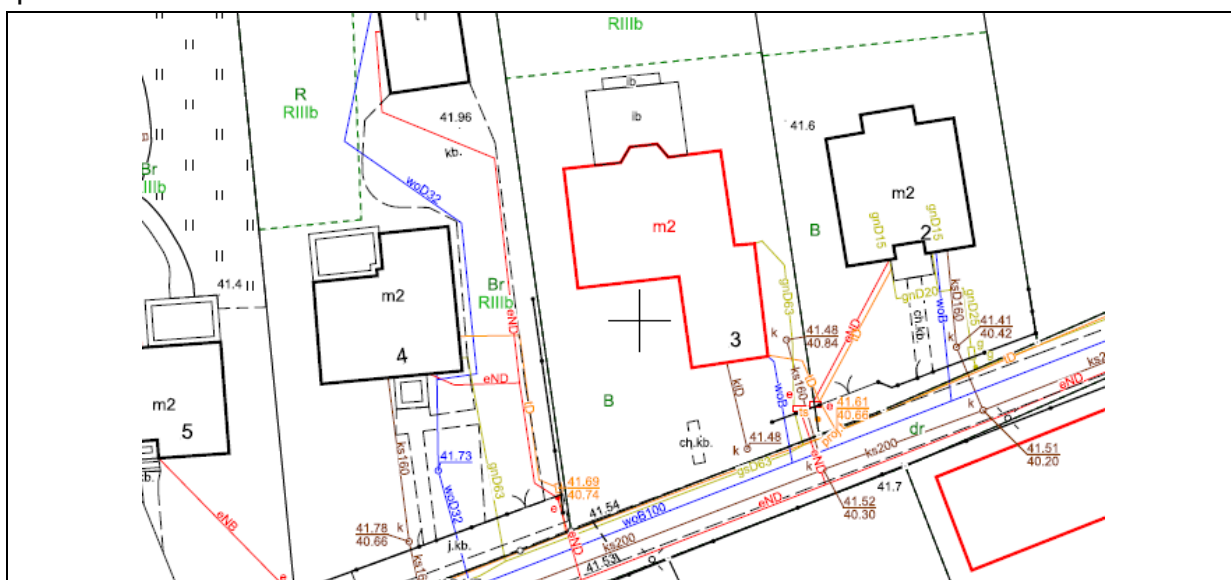
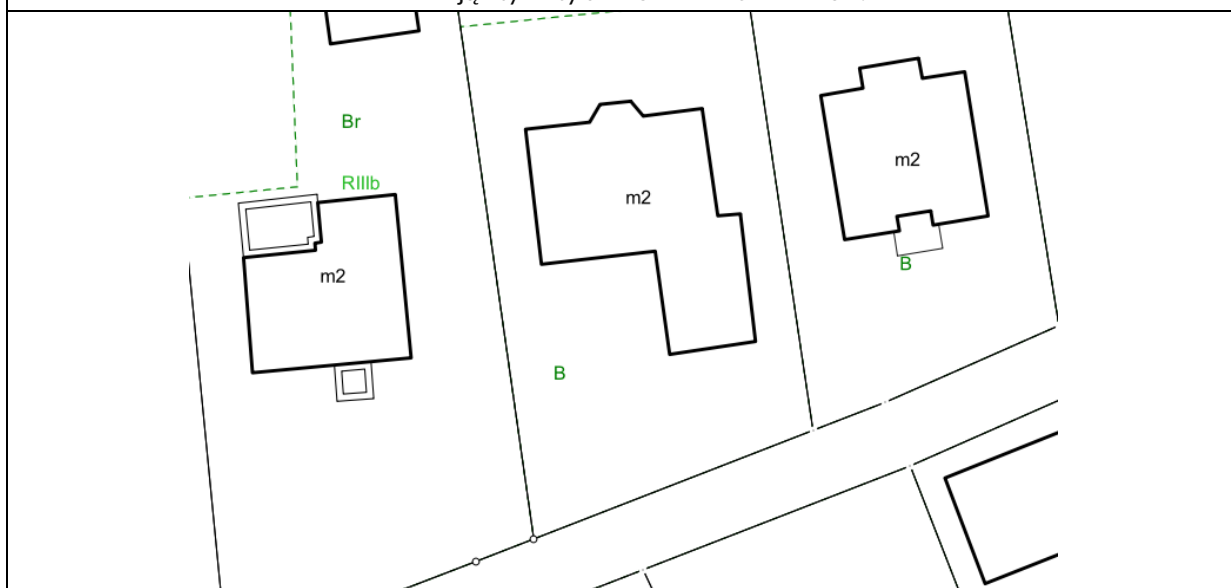
Podczas porównania mapy rastrowej z plikiem GML ujawniono braki w zakresie adresów nieruchomości względem danych zawartych na mapie zasadniczej w formacie pdf:

Fragment kopii mapy zasadniczej z pliku: mapa\_zasadniczaDebno4\_PDF\_zakres2. Na mapie zasadniczej widnieją etykiety adresów nieruchomości.

Zrzut ekranowy z aplikacji QGIS z wykorzystaniem wtyczki QMapa bez zaimportowanej mapy zasadniczej. Brak etykiet adresów nieruchomości.

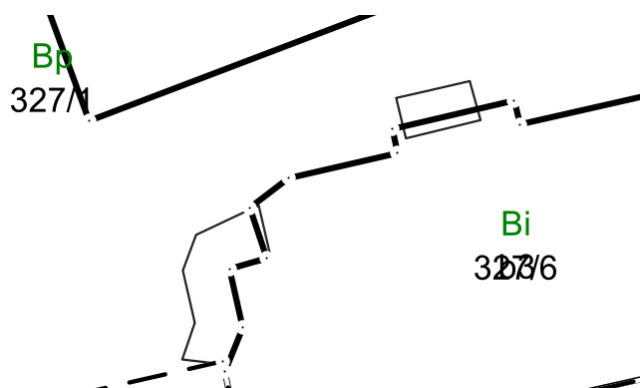
Rysunek. Zrzut ekranowy z aplikacji QGIS – przykład obiektu trwale związanego z budynkiem (schody) nakładającego się na kontur budynku.

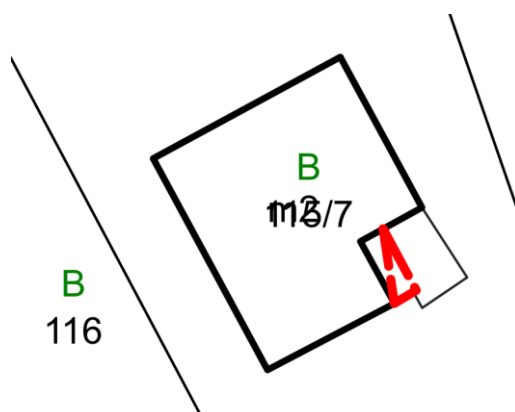
Rysunek. Zrzut ekranowy z aplikacji QGIS z wykorzystaniem wtyczki QMapa. Przedstawia poligon (nawis – kolor czerwony) złożony z 3 węzłów.

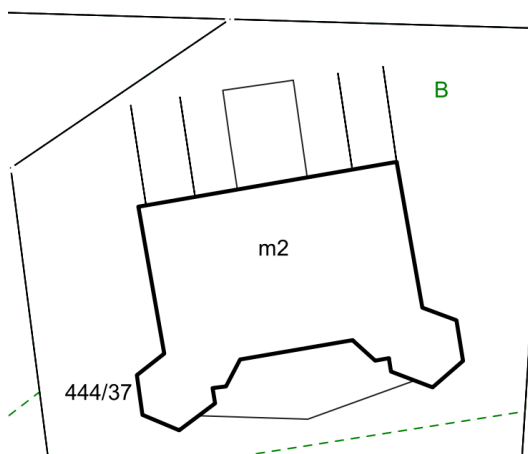
Rysunek. Zrzut ekranowy z aplikacji QGIS z wykorzystaniem wtyczki QMapa. Przedstawia poligon (wjazd do podziemia) złożony z 3 węzłów - błędne oznaczenie wjazdu do podziemia.

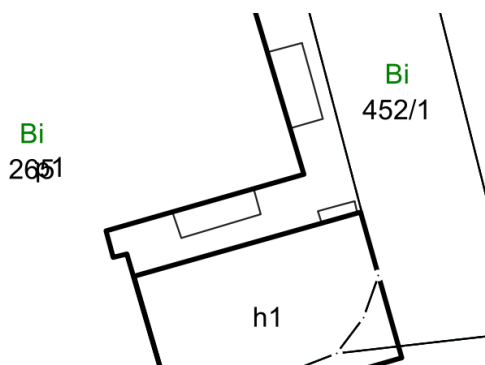
Rysunek. Zrzut ekranowy z aplikacji QGIS – przykład braku polilinii kierunkowych dla obiektu schody.

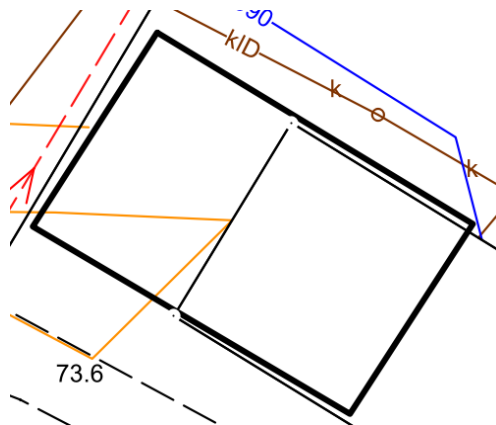
Rysunek. Zrzut ekranowy z aplikacji QGIS – przykład obiektów bazy GESUT umieszczonych wewnątrz budynku.

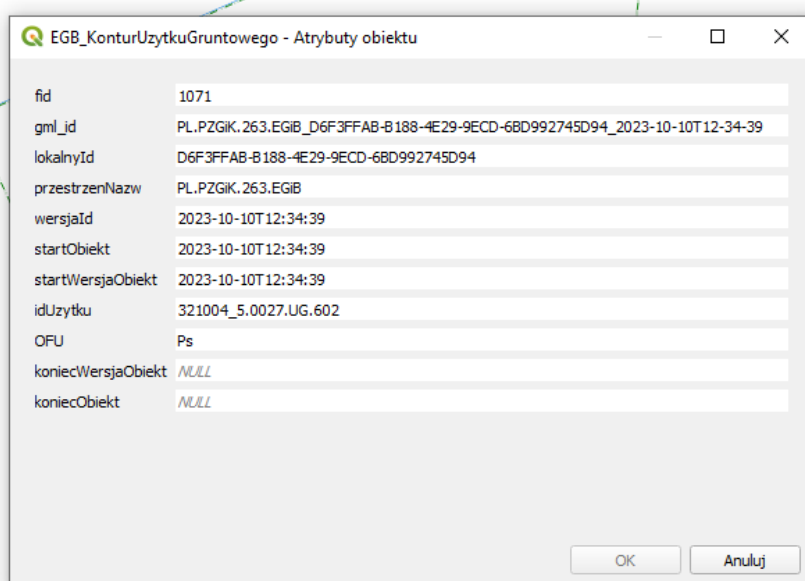
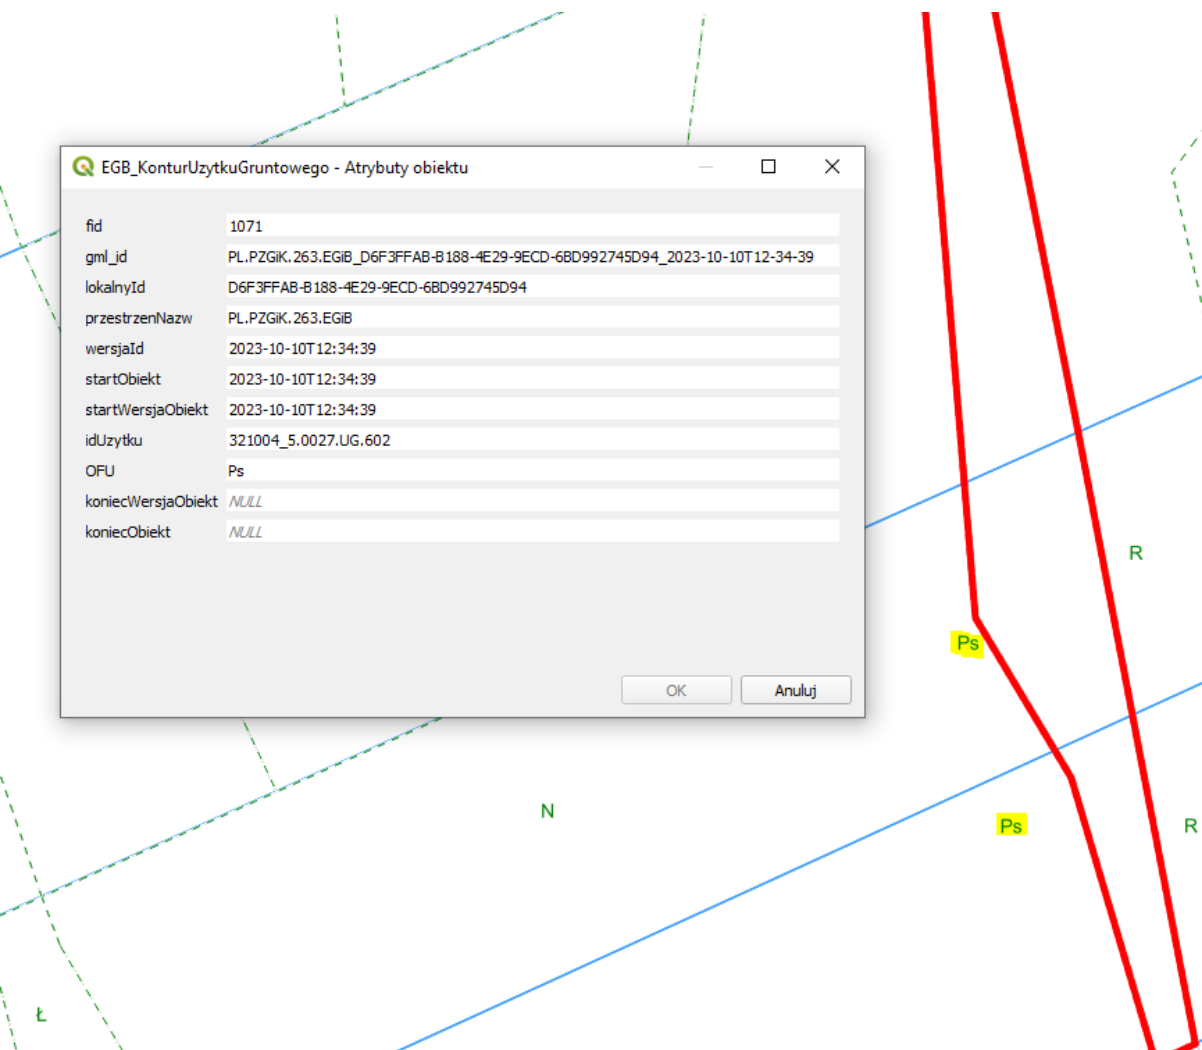
Rysunek. Zrzut ekranowy z aplikacji QGIS z wykorzystaniem wtyczki QMapa. Przedstawia etykiety 'Ps' (zaznaczone kolorem żółtym) przesunięte względem użytku gruntowego, który opisują (zaznaczony kolorem czerwonym).

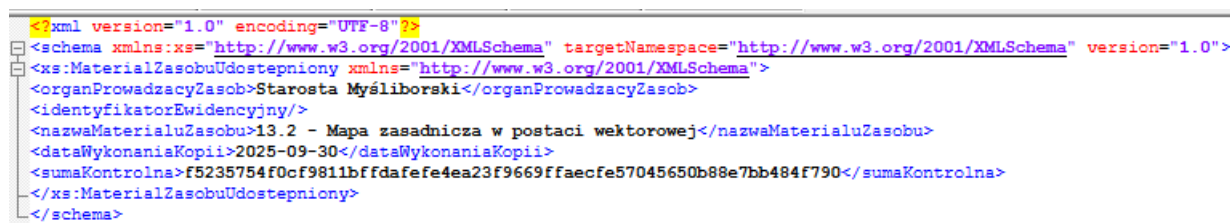
Mapa zasadnicza w formacie dxf udostępniana przez kontrolowaną jednostkę opatrzona jest klauzulą, której treść nie jest zgodna ze wzorem, o którym mowa w §13 ust. 1 i 3 rozporządzenia w sprawie organizacji i trybu prowadzenia państwowego zasobu geodezyjnego i kartograficznego [5].

Rysunek. Zrzut ekranowy fragmentu klauzuli elektronicznej dołączonej do mapy zasadniczej w formacie dxf.

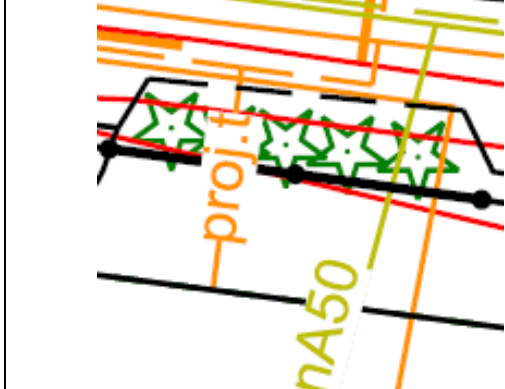
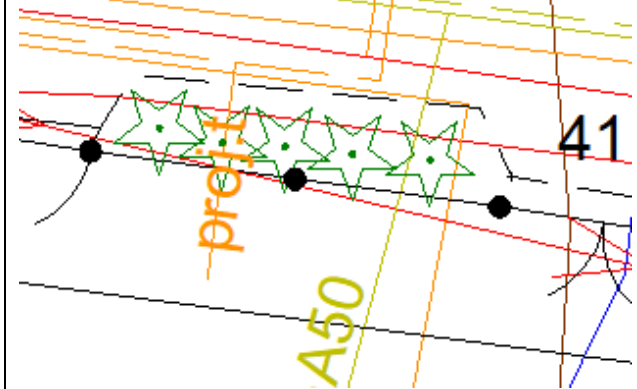
| Fragment mapy zasadniczej (pdf), zakres 1 – symbole punktowe (drzewa iglaste) przysłanianie przez obiekty. | Fragment mapy zasadniczej (dxf), zakres 1 – symbole punktowe (drzewa iglaste) przysłanianie przez obiekty. |

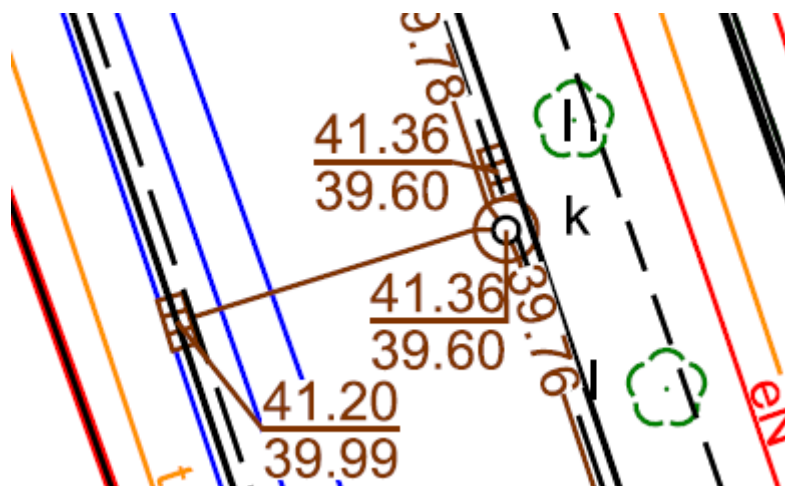
Rysunek. Fragment mapy zasadniczej (pdf), zakres 2 – symbole punktowe (kratki ściekowe) przysłanianie przez inne obiekty.

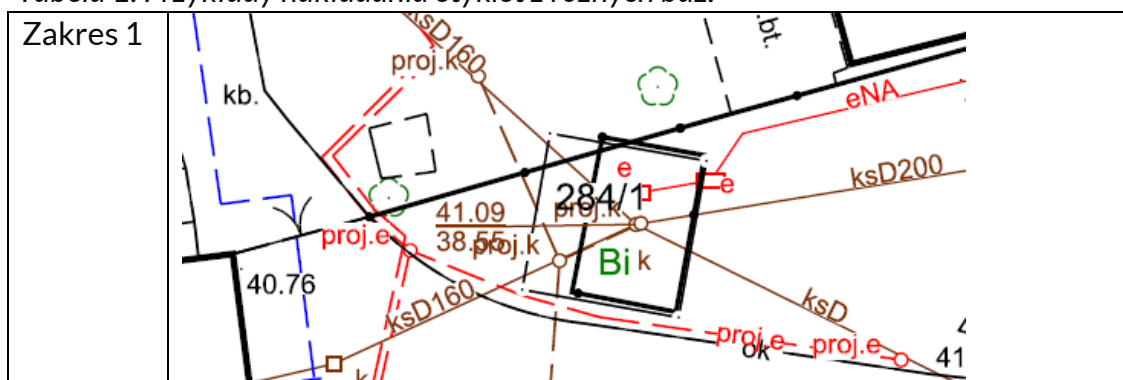
Tabela 1. Przykłady nakładania etykiet z różnych baz.

- Umieszczania etykiet obiektów danej bazy bez uwzględnienia rozmieszczenia etykiet pozostałych baz, co powoduje brak czytelności mapy – głównie w zakresie nazw ulic, numerów działek oraz etykiet osnowy;
