PROJEKT BUDOWLANY REMONTU

Obiekt:	Pałac w m. Rzeczyca Mała Ośrodek Edukacji Przyrodniczo – Leśnej	
Kategoria obiektu budowlanego:	Kategoria XVI	
Nazwa zadania:	PROJEKT BUDOWLANY REMONTU I KOLORYSTYKI ELEWACJI ORAZ REMONTU TARASU I DACHU WRAZ Z OCIEPLENIEM	
Adres	dz. nr 331/14 obr. Rzeczyca Wielka; gmina Polanów	
Branża	Konstrukcja, architektura	
Inwestor	Państwowe Gospodarstwo Leśne Lasy Państwowe Nadleśnictwo Polanów ul. Klonowa 12; 76 – 010 Polanów	
AUTORZY OPRACOWANIA (ARCHITEKTURA I KONSTRUKCJA)	<u>Kierownik Zespołu /konstrukcja/:</u> <i>specjalność konstrukcyjno-budowlana</i> INŻ. BOGUSŁAW DROŻDŻ NR UPRAWNIEN: A/PNB/8300/268/81	
	<u>Projektował architektura</u> <i>Spec. Architektonicznej</i> MGR INŻ. ARCH. ANDRZEJ TYSZECKI NR UPRAWNIEN: A/PNB/8300/124/79	
Data : Połczyn - Zdrój, 22.10.2020r.	Zawartość teczek : 1. Projekt budowlany remontu

OPIS TECHNICZNY

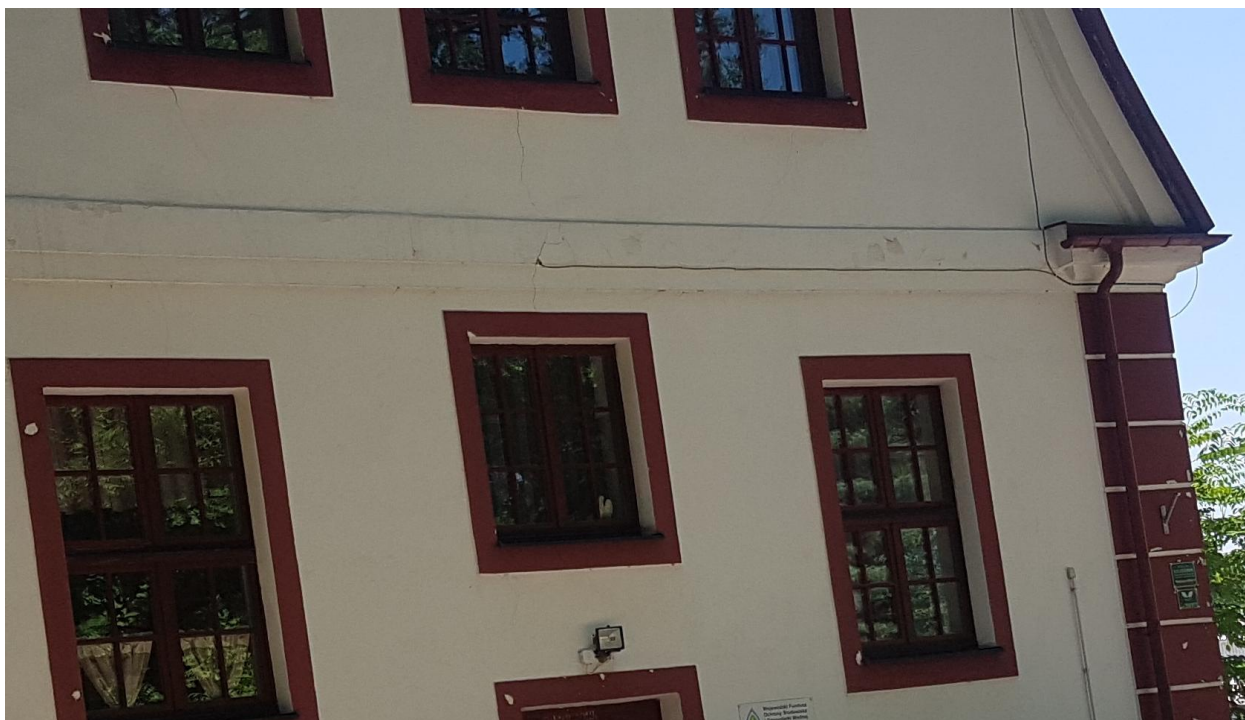
- a) Na elewacji północnej widoczne są spękania biegnące od parapetów okiennych do gzymsu międzykondygnacyjnego, przy czym spękanie biegnące od parapetu okna środkowego przecina gzyms międzykondygnacyjny i sięga nadproża okiennego okna znajdującego się na spoczniku schodów wewnętrznych. Spękanie dalej prowadzi od parapetu tego okna do nadproża nad drzwiami zewnętrznymi bocznymi.

- c) W przypadku odkrycia pod warstwami skutego tynku rys w strukturze muru ceglanego w innych miejscach niż wskazane powyżej, proponuje się zastosowanie metody klamrowania. Polega ona na obsadzaniu w strukturze muru prętów lub płaskowników ze stali nierdzewnej. Alternatywnie można zastosować któryś z systemów, np.: Helifix, Halibond lub Hilti, itp.

- Pręt spiralny do zszywania Helibar $\Phi 8$ musi być wystarczająco długi, tak by wyprowadzić go minimum 500mm poza pęknięcie z każdej strony, lub minimum 500mm poza zewnętrzne pęknięcia, jeśli dwa lub więcej pęknięć będzie zszywane jednym prętem. Jeśli pęknięcie jest w odległości mniejszej niż 500mm od końca ściany lub otworu w ścianie, spiralny do zszywania należy wyprowadzić minimum 200mm wokół naroża i wkleić w przyległą ścianę. Można też wygiąć pręt w pętlę i ostrożnie wkleić wokół ościeża, tak by nie naruszyć jego uszczelki. W przypadku remontu zniszczonych nadproży pręt powinien być zamocowany w murze na odcinkach min. 500mm poza krawędź otworu okiennego.

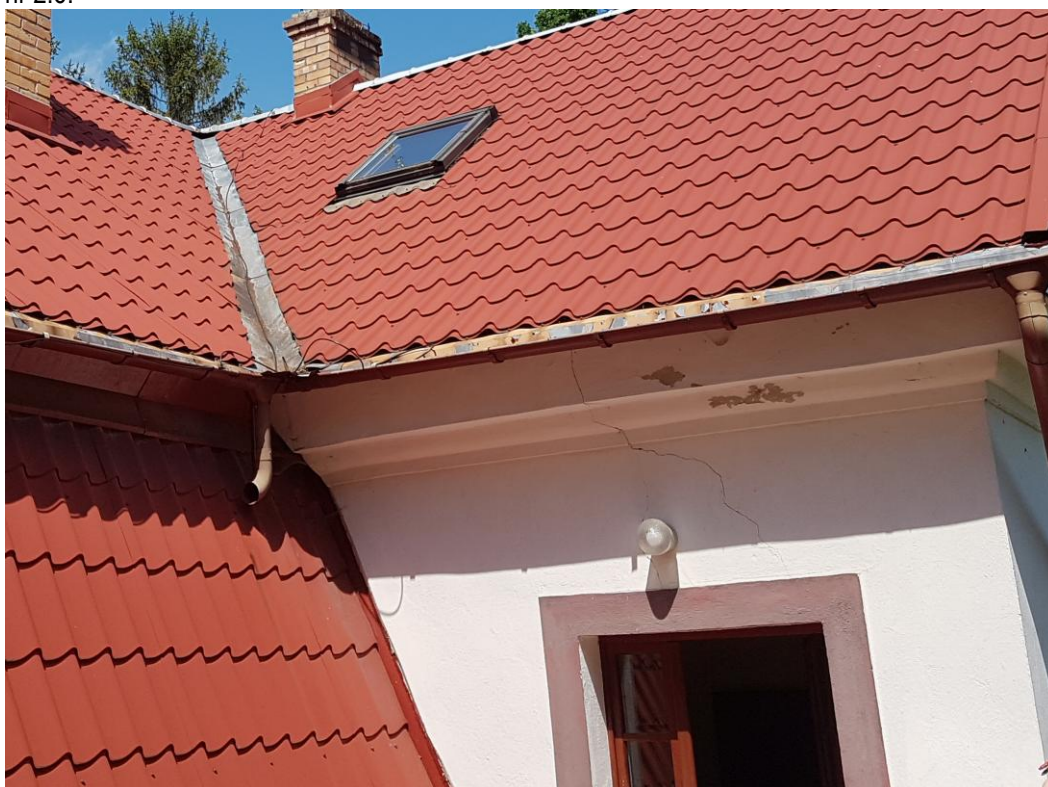
- b) Na ścianie zewnętrznej południowej w obrębie tarasu widoczne jest spękanie biegnące od okapu bocznego na ryzalicie do nadproża drzwi balkonowych stanowiących wejście na taras z pomieszczenia nr 2.6.
