OPINIA Nr: WRH-260/26

Zadanie: Określenie wartości rynkowej pojazdu

Rodzaj pojazdu: Samochód osobowy  
Marka: SKODA  
Model pojazdu: Superb III 2.0 TDI-CR MR`15 E6  
Wersja: Ambition 4x4 DSG  
VIN: T M B C J 7 N P 1 J 7 5 8 8 4 2 7  
Nr rejestracyjny: DB 2009G  
Nr IE / ID: 034-04229 / 181625  
Rok produkcji: 2018

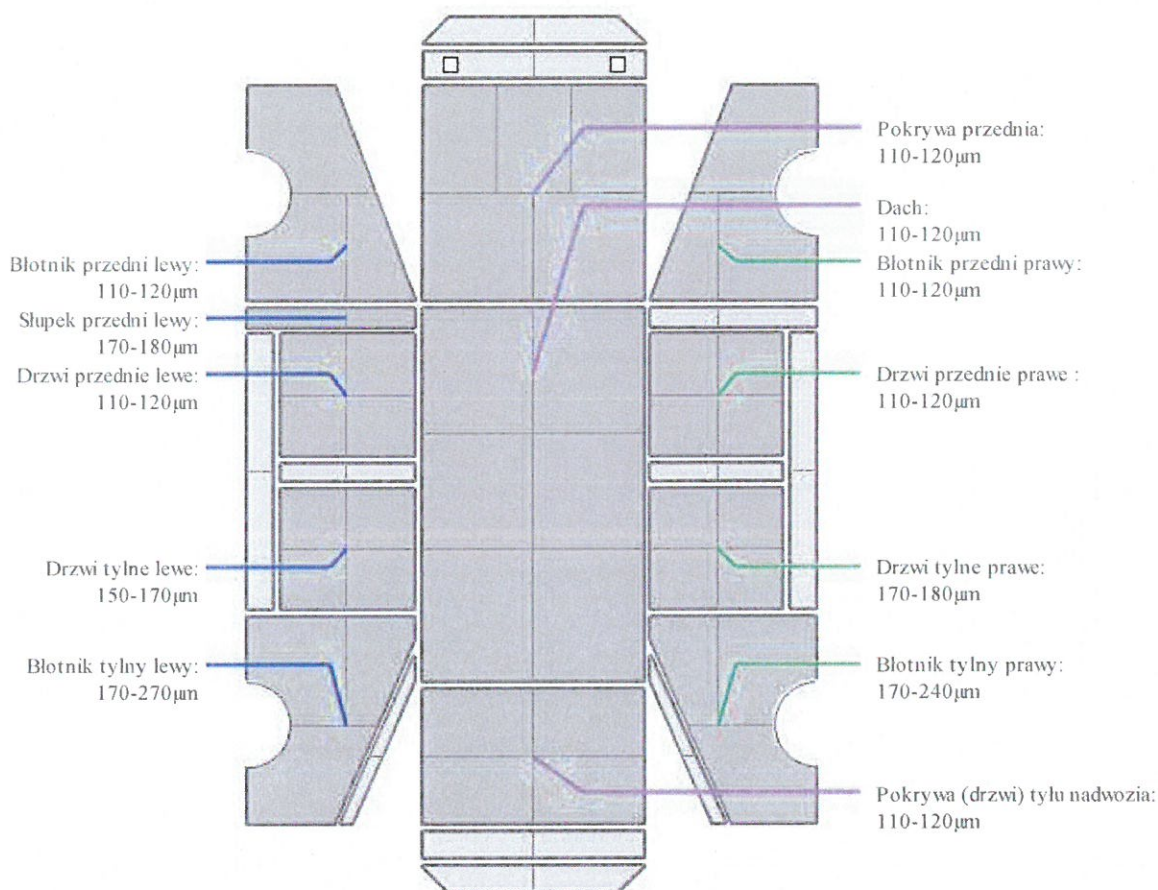
### OPIS POWŁOKI LAKIEROWEJ

Badania grubości powłoki lakierowej wykazały ślady wcześniejszych napraw blacharsko-lakierniczych.
