## OCENA TECHNICZNA Nr SRT - 4/2025 z dnia 10.07.2025r.

Zakres oceny: Określenie stanu technicznego i określenie wartości rynkowej  
samochodu osobowego marki: SKODA SUPERB, Nr rej. WU 80935.

**Zdjęcia samochodu osobowego – marki: *SKODA SUPERB*, sedan**  
**Nr rej. sam. WU 80935** (załącznik do wyceny, ark. nr-1, łącznie zdj. szt. 18)

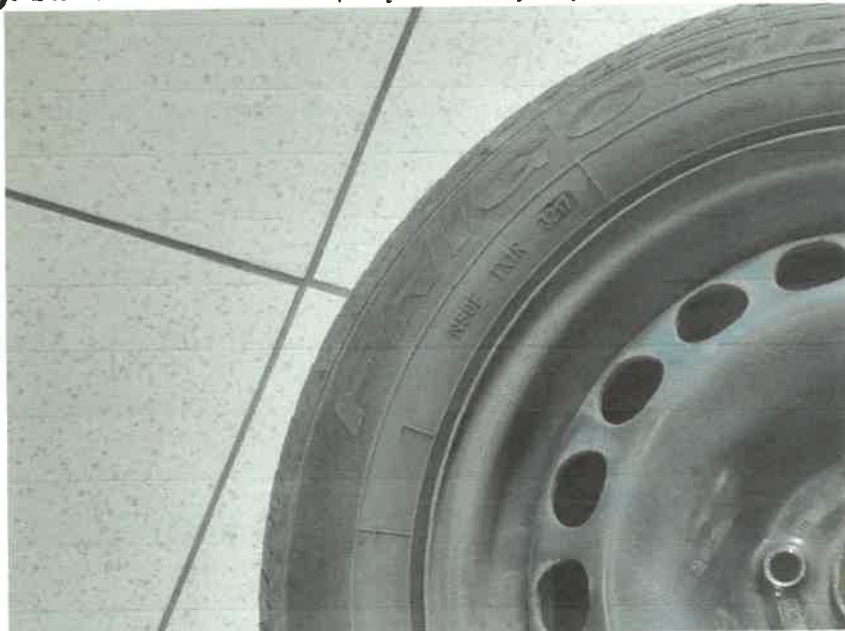
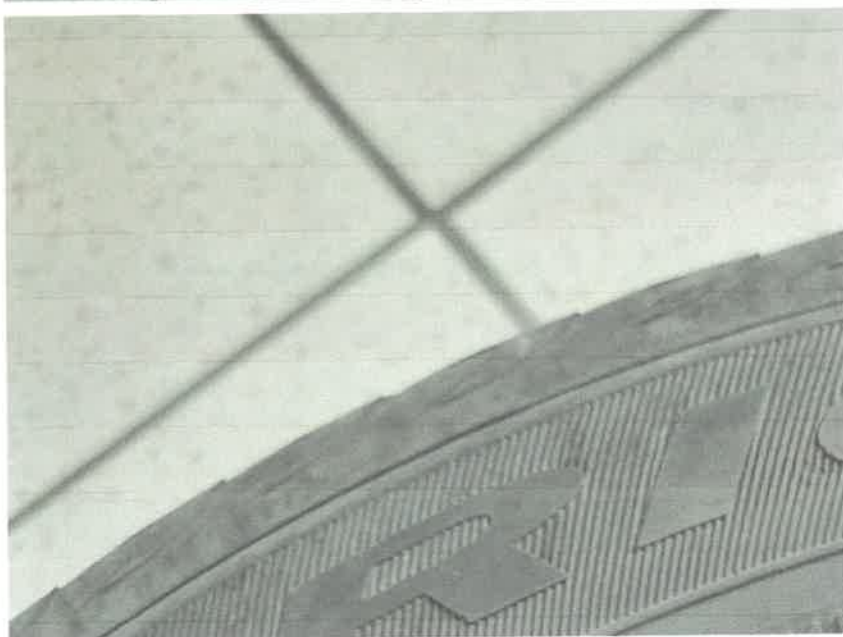
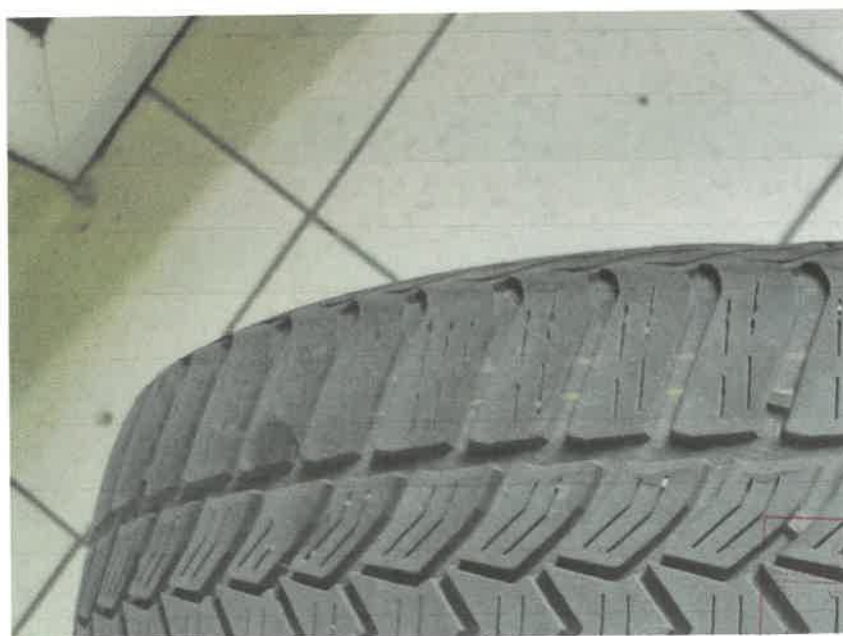
**Zdjęcia 2-gi komplet kół letnich – samochód marki: SKODA SUPERB, sedan**  
**Nr rej. sam. WU 80935** (załącznik do wyceny, ark. nr-5, łącznie zdj. szt. 18)

Na wyposażeniu samochodu jest drugi komplet opon „zimowych” marki: Dębica 205/55 R16 z roku produkcji: 32 tydzień 2017 roku i o stopniu zużycia ok. 85%.

**Wartość dodatkowa 2-go kompletu opon zimowych** -na felgach stalowych- z roku produkcji - sierpień 2017r. – producent: Dębica Frigo HP 2, rozmiar 205/55 R16 i przy głębokości średniej bieżnika ok. 3,0 mm wynosi:
