# KARTA EWIDENCYJNA ZABYTKU NIERUCHOMEGO NIEWPISANEGO DO REJESTRU ZABYTKÓW

WIELKOLAS

KAPLICZKA PRZYDROŻNA

XIX wiek

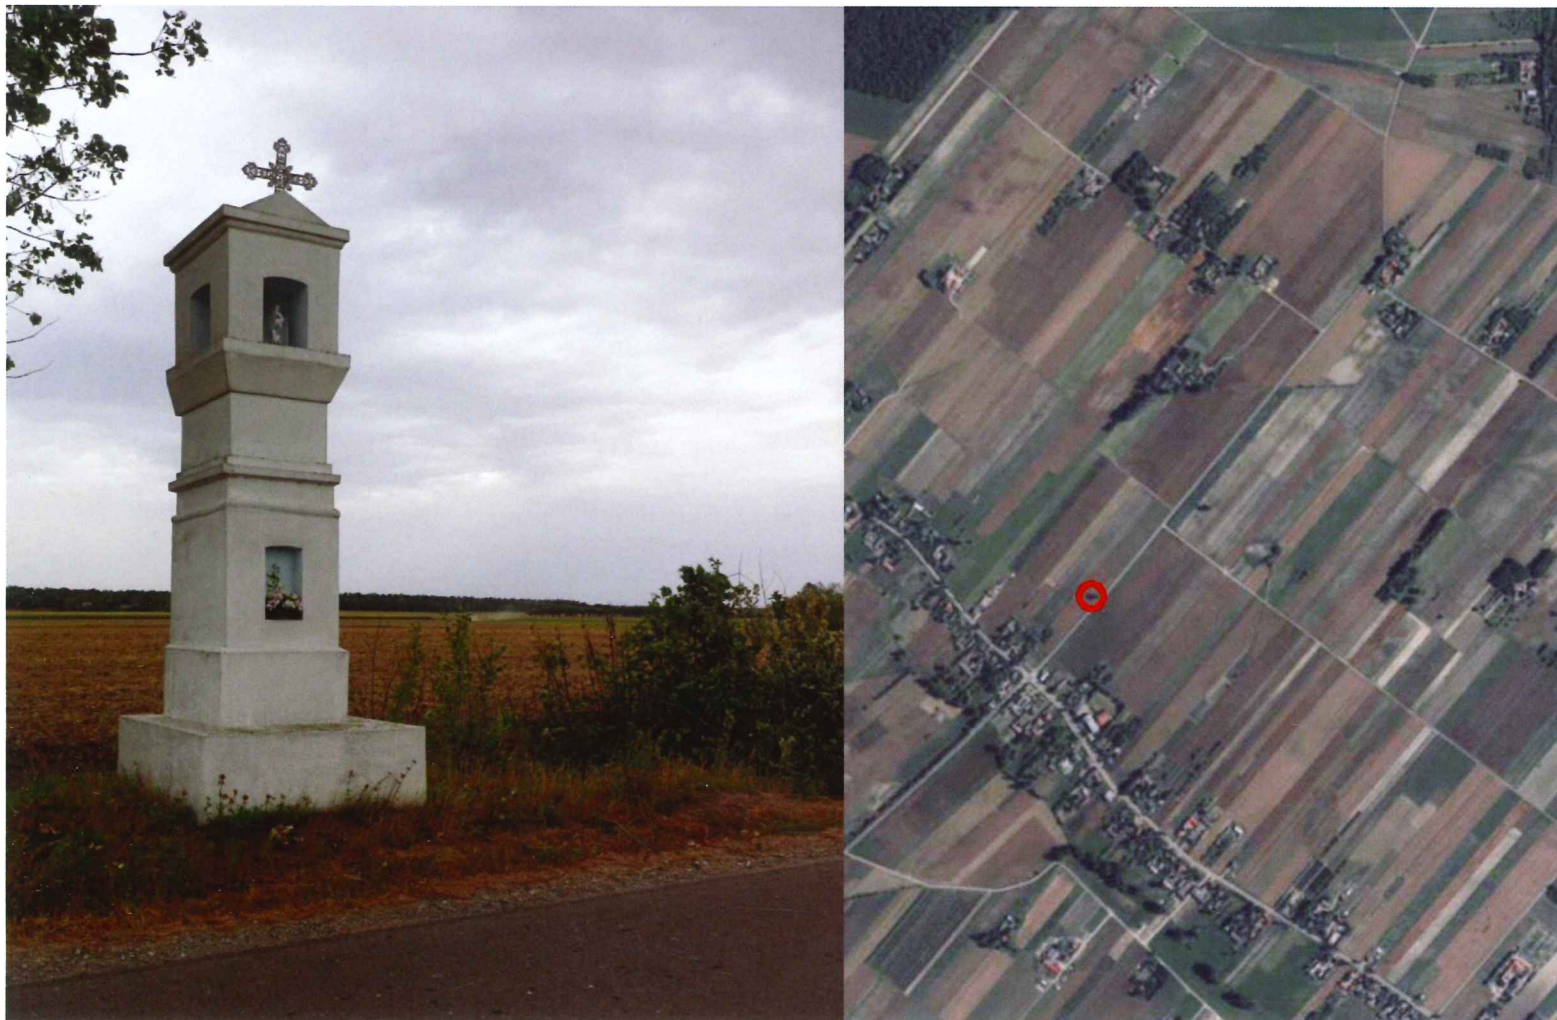
9. Materiały graficzne

1. Stan zachowania: dobry - 4

- stan fundamentów – dobry,
- detal architektoniczny i elewacja w dobrym stanie,
- stan pokrycia dachowego i żeliwnego krzyża - dobry

- kapliczka usytuowana w pasie lokalnej drogi, co w przypadku jej poszerzenia stanowi istotne zagrożenie,
- postuluje się pogłębienie rowu odwadniającego za kapliczką, który ograniczy zbytnie zbliżenie się do zabytkowej kapliczki przy pracach polowych, ciężkimi maszynami rolniczymi,
- z uwagi na bliskość drogi, bryła kapliczki narażona na stałe zabrudzenia przez przejeżdżające pojazdy.

- należy rozważyć możliwość wydzielenia kapliczki np. niskim ogrodzeniem, żeliwnymi słupkami czy niską zielenią (np. w postaci żywopłotu), który oddzieli bryłę kapliczki od drogi i osłoni częściowo elewację przed zanieczyszczeniem,
- postuluje się sukcesywne odnawianie elewacji tradycyjnymi farbami.
