**Nowa notatka bezpieczeństwa**  
**Pilna korekta wyrobu medycznego – uszkodzenia linki chwytającej**  
**w narzędziach wielokrotnego użytku ze szczękami da Vinci X i Xi**  
**(ISIFA2024-09-C)**

**Pilna korekta wyrobu medycznego – uszkodzenia linki chwytającej  
w narzędziach wielokrotnego użytku ze szczękami da Vinci X i Xi  
(ISIFA2024-09-C)**

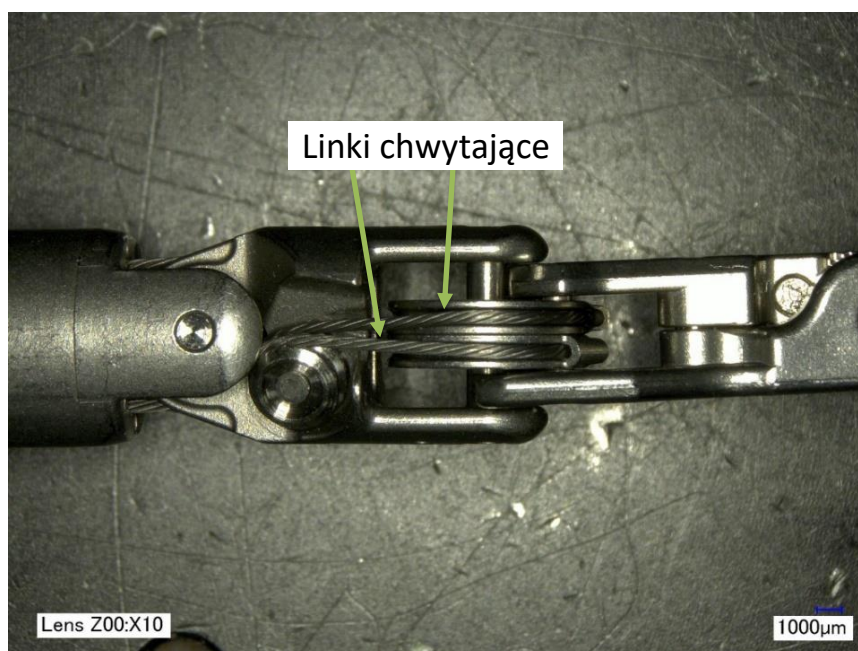
Rysunek A: 10-krotne powiększenie przykładowej nienaruszonej linki chwytającej w narzędziu da Vinci Xi

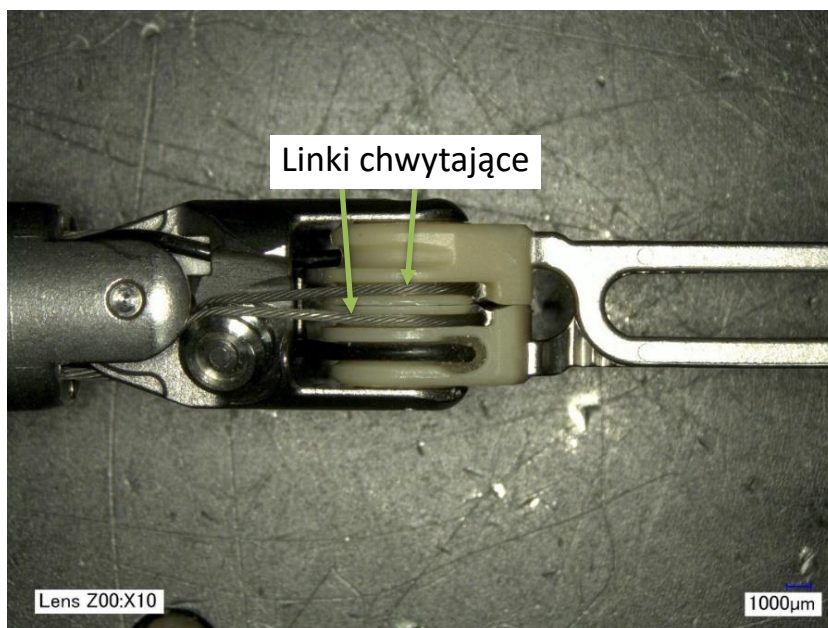
Rysunek B: 10-krotne powiększenie przykładowej nienaruszonej linki chwytającej dwubiegunowego narzędzia da Vinci Xi

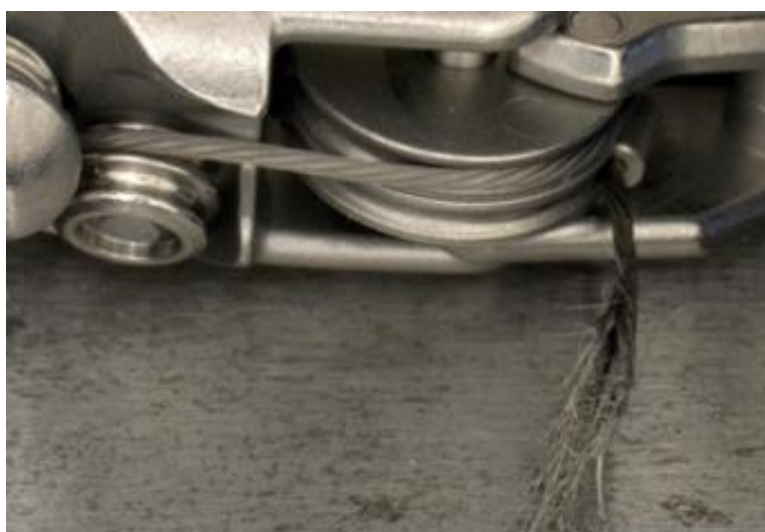
Linka chwytająca może być uszkodzona częściowo (tj. wystrzępiona) lub całkowicie (tj. zerwana). Zerwana linka chwytająca może prowadzić do utraty funkcjonalności szczęk, narażenia na wystrzępione linki lub możliwości wpadnięcia cząsteczek linki wolframowej do ciała pacjenta. W przypadku uszkodzenia linki zostałyby zatrzymana w trzonie narzędzia. W rezultacie jej fragmenty nie wpadną do ciała pacjenta, choć mogą powstawać jej cząstki. Częściowe uszkodzenie może nie wpłynąć na działanie szczęk, ale może prowadzić do narażenia na wystrzępione linki.

Rysunki C i D poniżej pokazują przykłady zerwanych i wystrzępionych linek chwytających.

Rysunek C: 20-krotne powiększenie zerwanej linki chwytającej w narzędziu da Vinci Xi

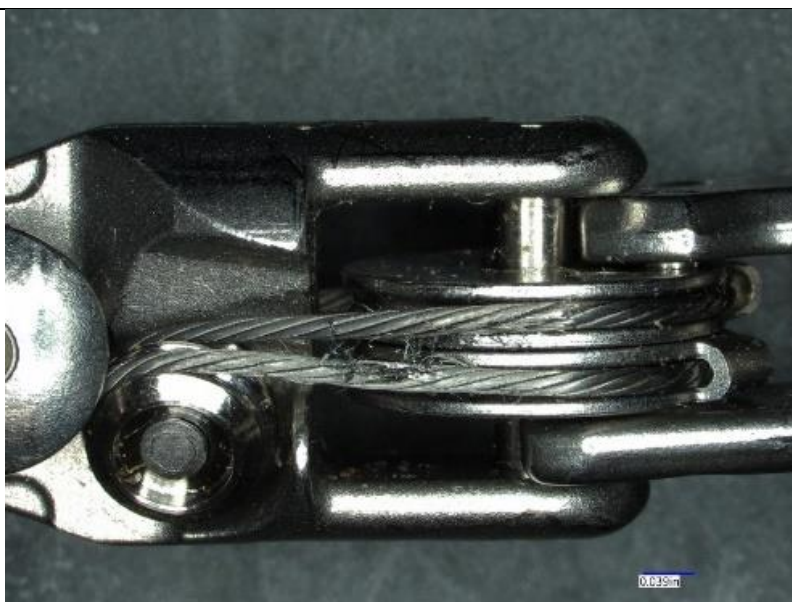
Rysunek D: 20-krotne powiększenie wystrzępionej linki chwytającej w narzędziu da Vinci Xi

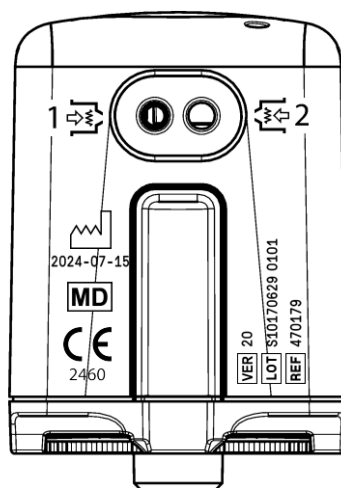
Numer wersji  
Numer partii  
Produkt

Rysunek G: Umieszczenie części, partii i numeru wersji na obudowie przyrządu

Prosimy zapoznać się z poniższymi zdjęciami, na których znajduje się numer wersji na pudełku przyrządu (Rysunek F) i na obudowie przyrządu (Rysunek G).

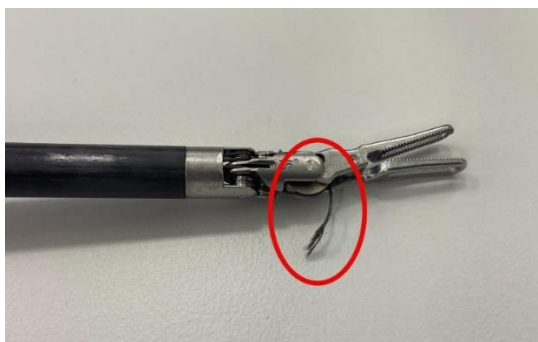
Rysunek H: Zerwana linka

- Jeśli narzędzie z zerwaną linką chwytającą zostanie zainstalowane w systemie, może to spowodować awarię blokowania, która uniemożliwi zakończenie instalacji i zostanie natychmiast wykryta przez chirurga.
- Jeśli linka chwytająca pęknie w trakcie zabiegu chirurgicznego na zainstalowanym narzędziu, awaria zostanie natychmiast wykryta przez chirurga, ponieważ straci on funkcję chwytania (tj. utratę chwytu na jakimkolwiek obiekcie w szczękach narzędzia).

Przed użyciem należy sprawdzić wzrokowo wszystkie przyrządy pod kątem zerwanej lub wystrzępionej linki zgodnie z Rysunkami H i I poniżej.

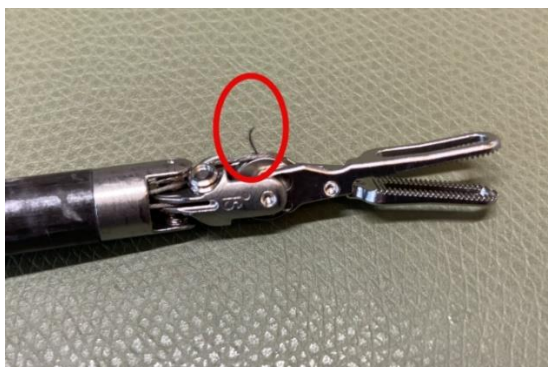
Rysunek I: Wystrzępiona linka

- Wystrzępione linki chwytające można zidentyfikować w widoku endoskopowym. Istniejące uszkodzenie w postaci wystrzępionej linki chwytającej nie wpłynie na ruch chwytający, ponieważ linka chwytająca będzie dalej połączona.
- Wystrzępione linki, które nie są wykrywane wizualnie, prawdopodobnie nie spowodują żadnego niezamierzonego kontaktu z tkankami.
