# EKSPERCI TECHNICZNO-MOTORYZACYJNI "RZECZOZNAWCY-PZM" SA

**OPINIA Nr: 226-GDP-25**

Zadanie: Ocena stanu technicznego i określenie wartości rynkowej pojazdu

Model: Tucson 1.6 T-GDI Hybrid MR`21 E6d

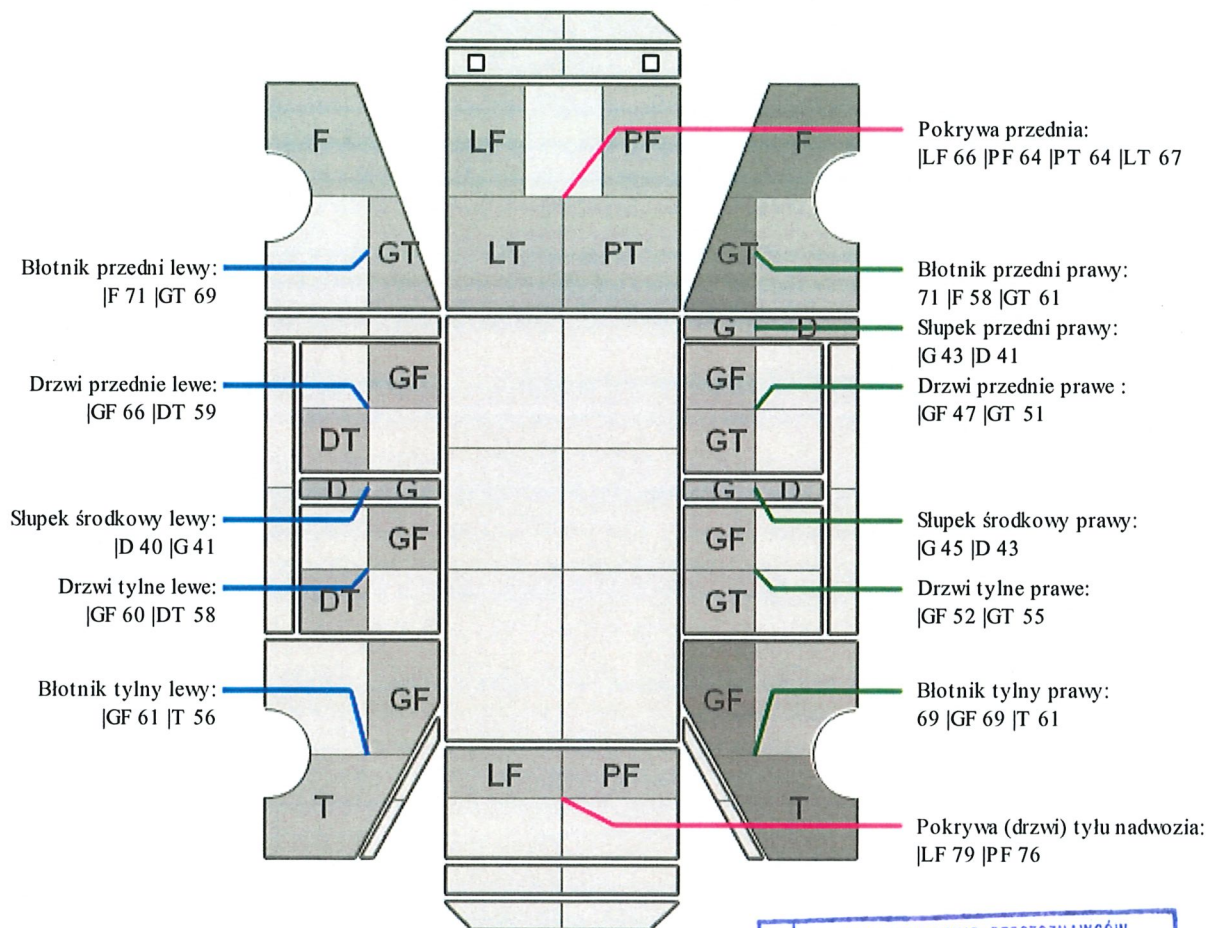
**OPIS POWŁOKI LAKIEROWEJ**

Powłoka lakierowa koloru granatowego z efektem metalicznym, stan powłoki lakierowej

dobry (wyniki pomiaru grubości powłoki lakierowej w załączeniu).
