Pozwolenie nr 47/R/2025

PROGRAM BADAŃ KONSERWATORSKICH STRATYGRAFICZNYCH 47/R/2025

EKSPERTYZA TECHNICZNA

Przedmiotem opracowania jest ekspertyza techniczna remontu kapliczki św. Jana Nepomucena zlokalizowanej w Głucholazach w sąsiedztwie budynku położonego przy ul. Kraszewskiego 10 na dz. nr 435.

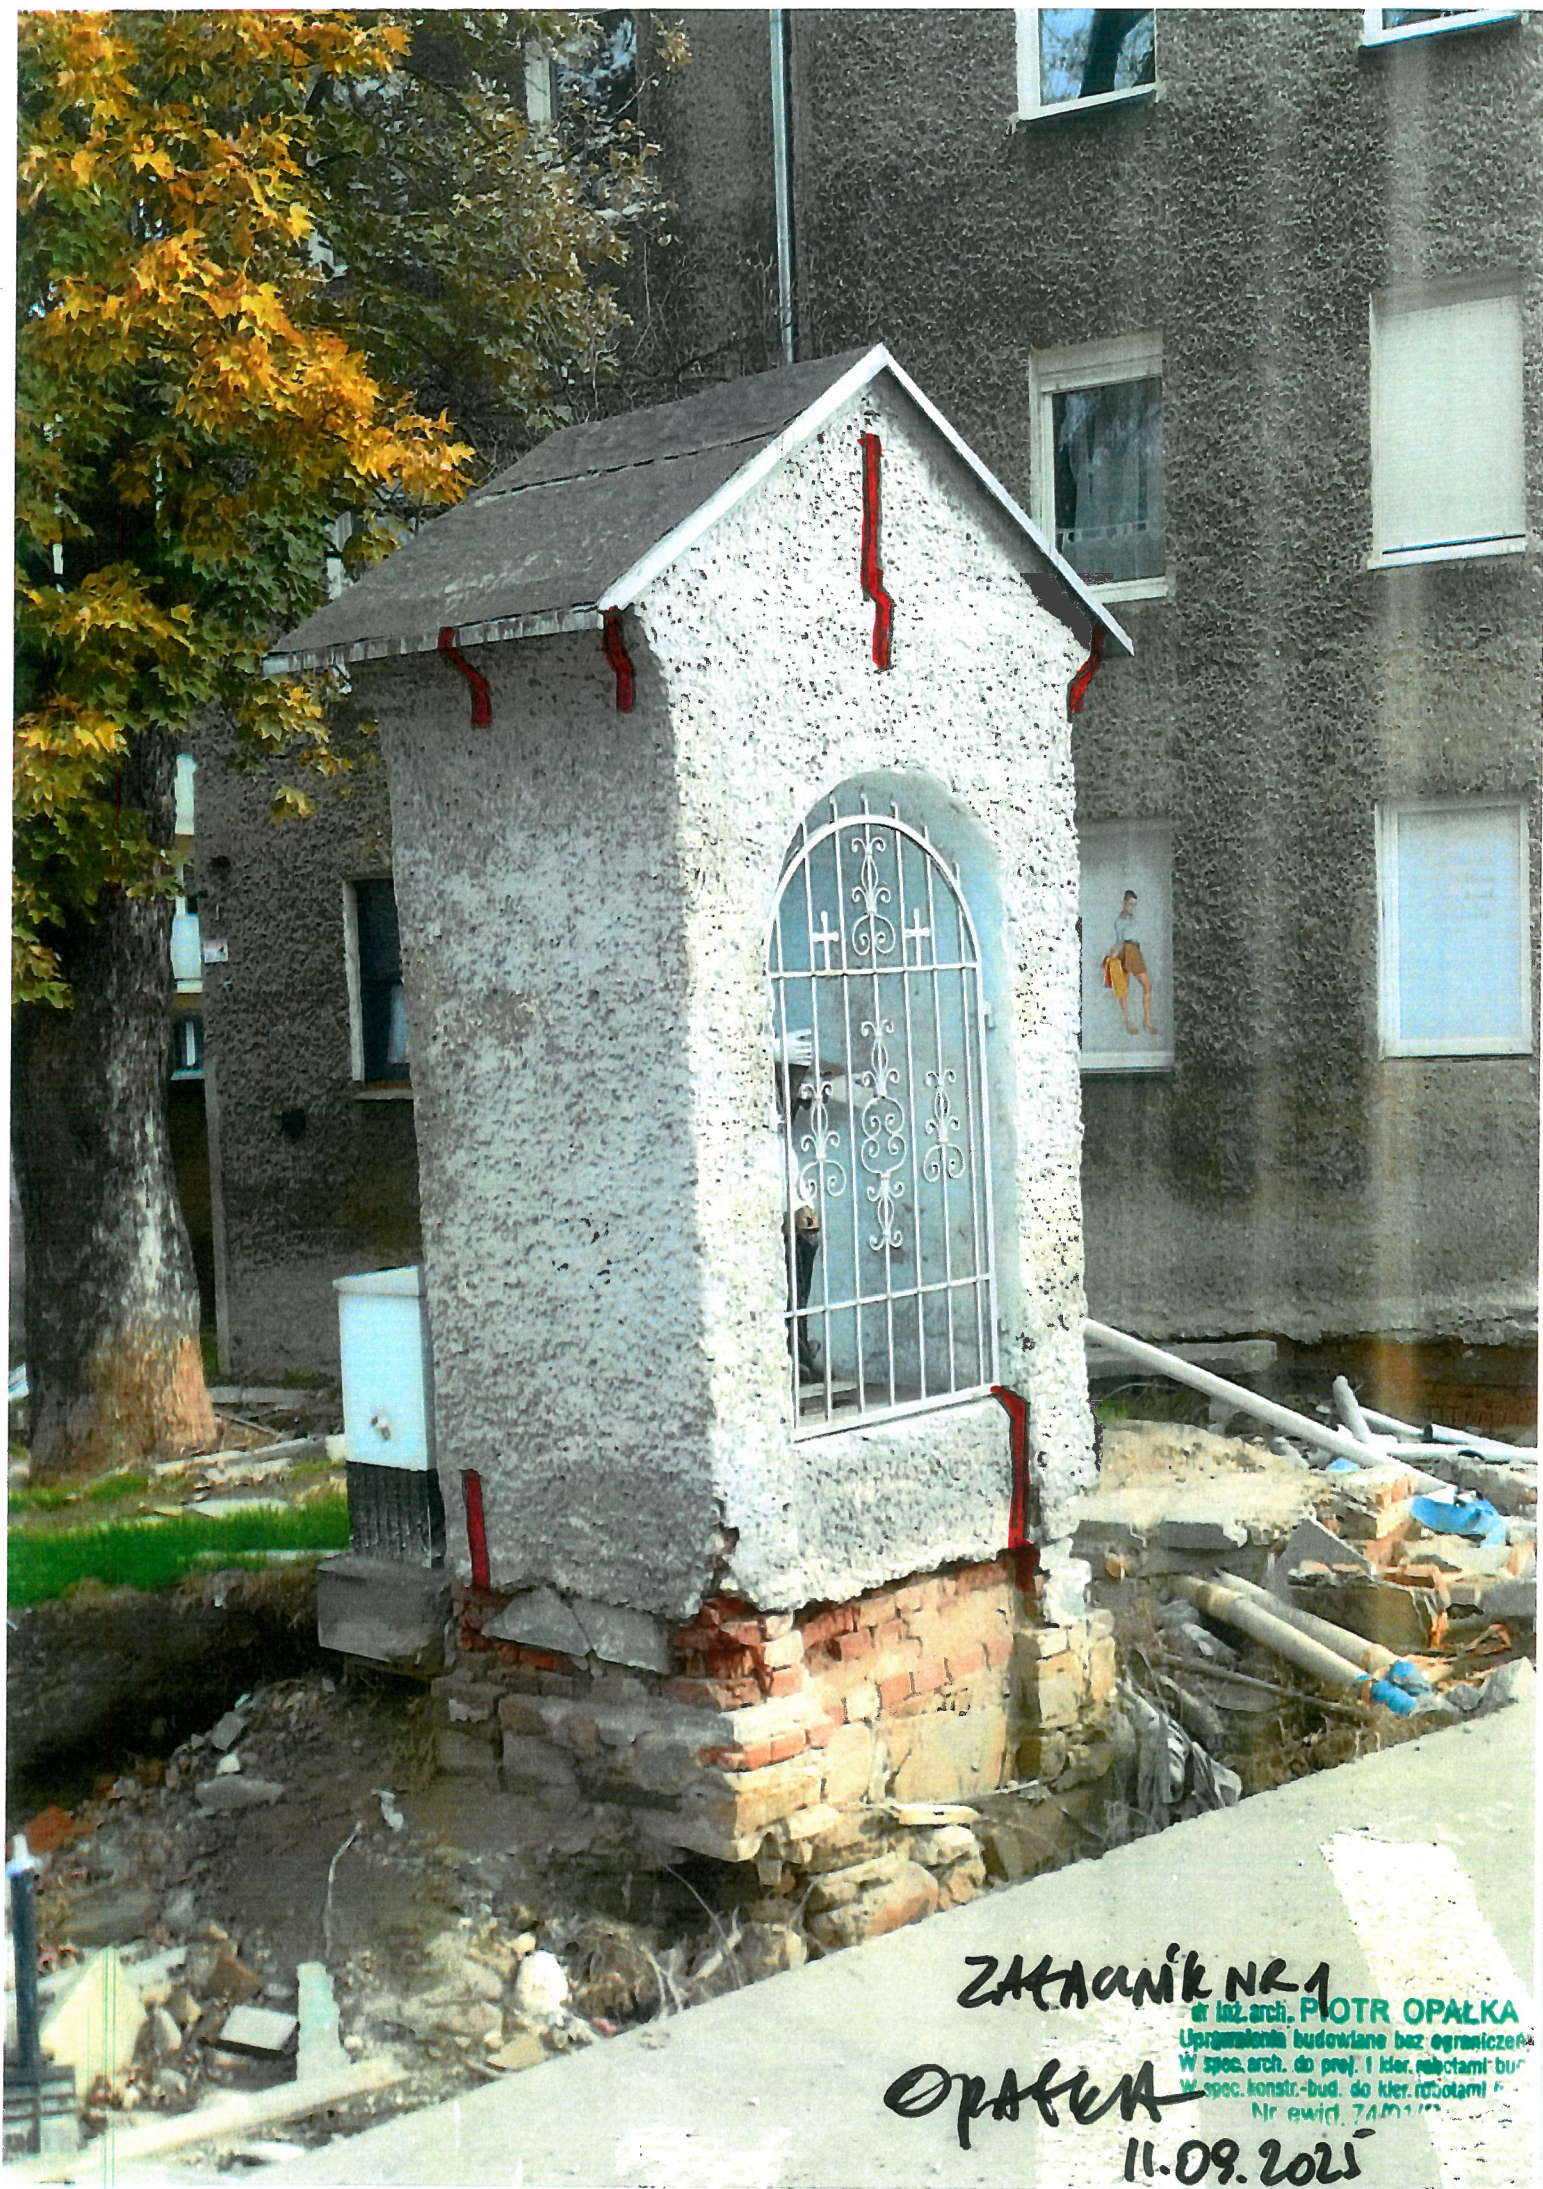
ZACZĄTEK NR 1

5.2.5. Odkrywki stratygraficzne; łącznie planuje się wykonać maksymalnie 7-10 odkrywek: ściany – 3-4; gzymsu: 2-3 odkrywki; cokół (w tym część podziemna: elewacje boczne): 2-3 odkrywki.

5.2.1. Ostrożne sondy liniowe; odkrywki wzdłuż przebiegu gzymsu (w miejscu centralnym czyli po obu bokach i w miejscu narożnym).
