**Wycena numer: 04\_02\_2025\_MW**

**Zadanie: Wycena wartości pojazdu uszkodzonego.**

**Marka: SKODA**

**Model: Octavia III 1.8 TSI MR`13 E5**

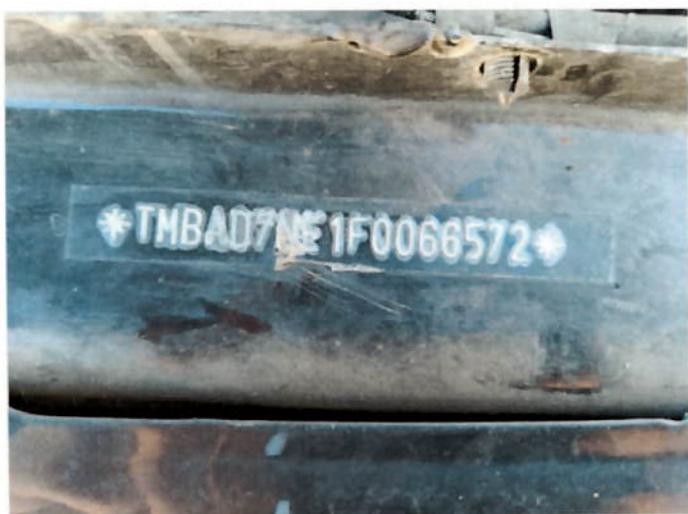
Fot. 7

Wyceniany pojazd jest pojazdem pochodzącym z rynku polskiego. Do wglądu przedłożono dowód rejestracyjny (fot.5-6). Numer identyfikacyjny (VIN) (fot. 7) odczytano z natury i potwierdzono jego zgodność z zapisem w w/w dowodzie rejestracyjnym.

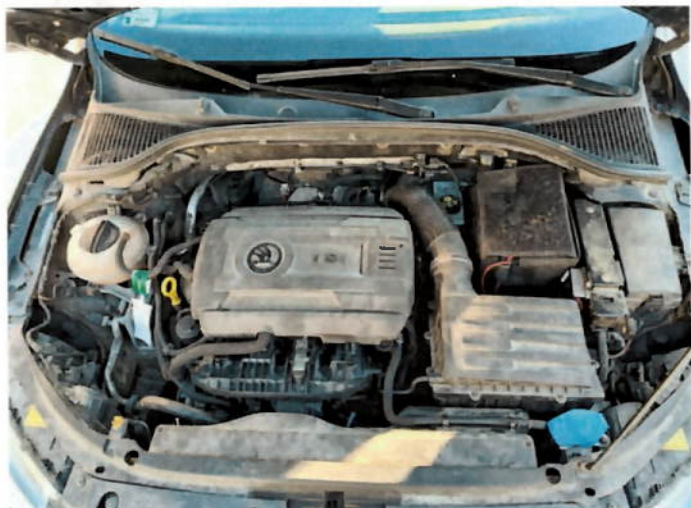
Fot. 11

- silnik benzynowy brak możliwości uruchomienia z uwagi na uszkodzenia. Jak wynika z kosztorysu naprawy (fot. 22) wykonanej przez serwis samochodowy uszkodzeniu uległa turbina, katalizator oraz sondy lambda. Ponadto możliwe jest że uszkodzeniu uległa również głowica silnika. Szczegółowa ocena możliwa będzie po rozbiorze silnika.
- komora silnika posiadała zabrudzenia wynikające z normalnej eksploatacji (fot.11)

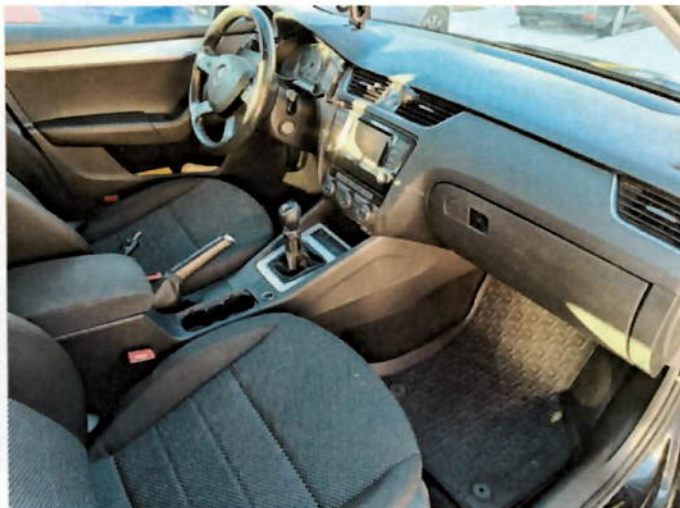
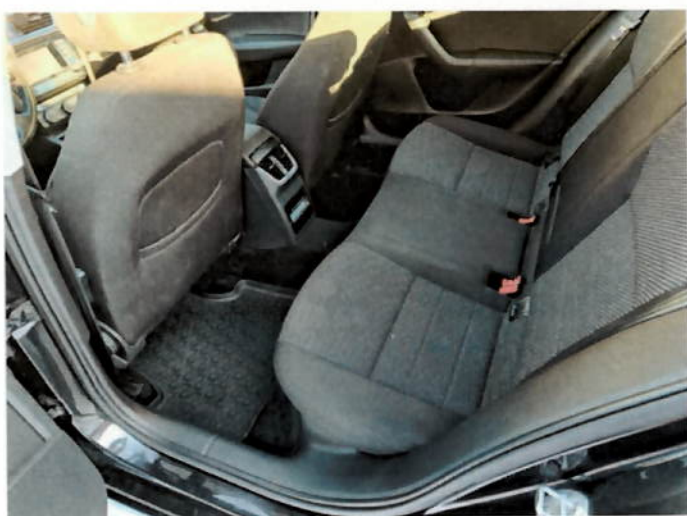
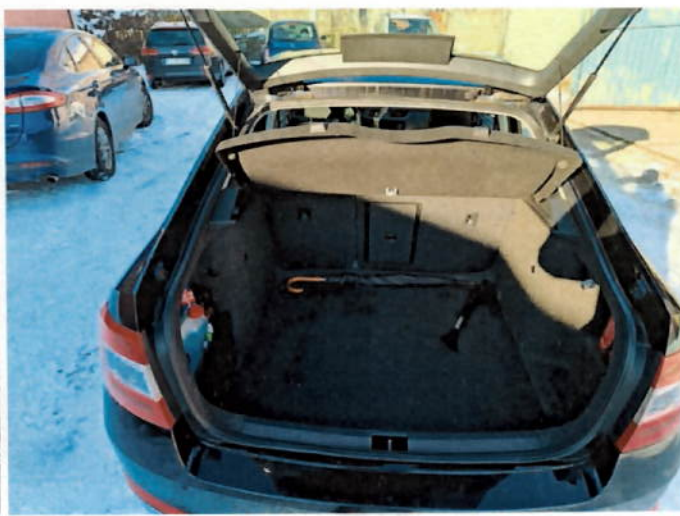
- wnętrze pojazdu i komora bagażnika posiadają niewielkie zabrudzenia zadrapania oraz plamy (fot.12-14)

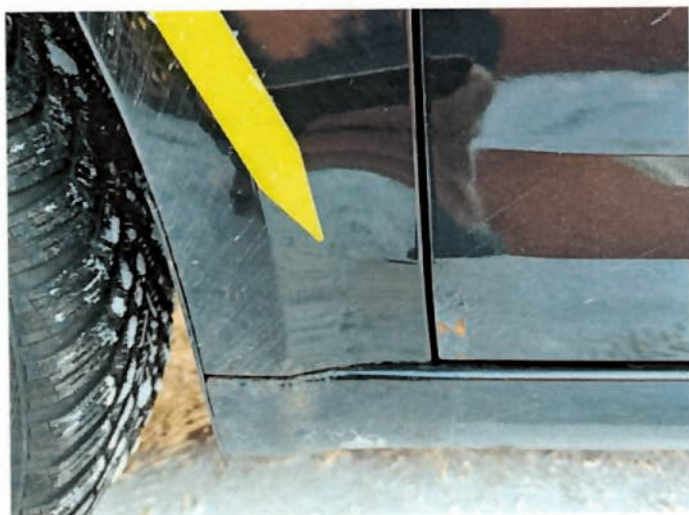
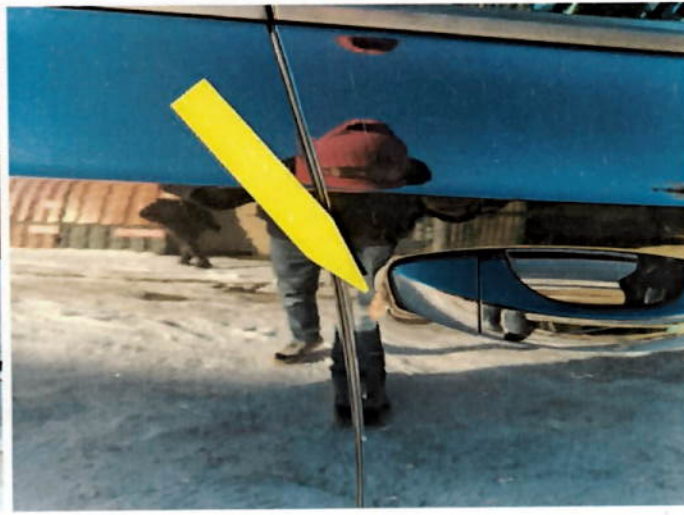
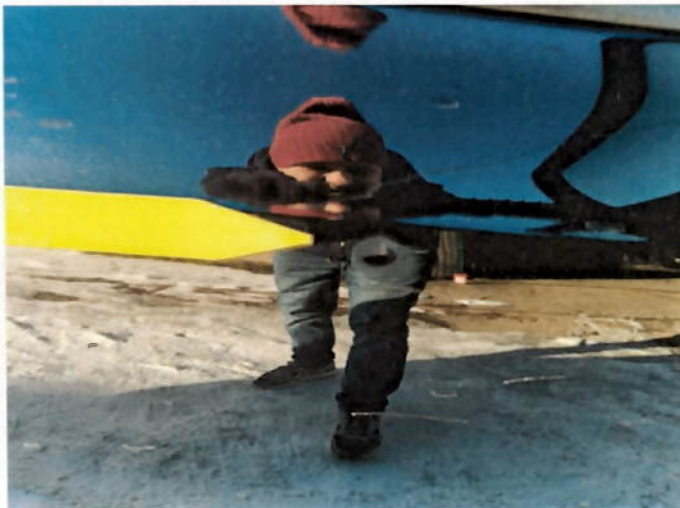
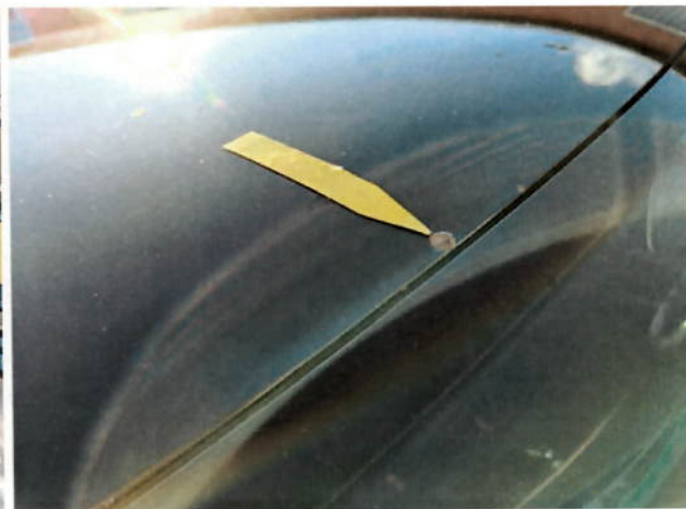
- stan nadwozia adekwatny do wieku pojazdu.
- pomiaru grubości powłoki lakierniczej dokonano przy użyciu grubościomierza lakieru. Dokładne wyniki pomiarów zostały opisane w odrębnym punkcie niniejszej opinii.
- stwierdzono uszkodzenia w postaci zarysowań, otarć lub ubytków punktowych o dużym stopniu

występowania. (fot.15-21)

*W pojeździe stwierdzono: liczne zarysowania powłoki lakierowej nadwozia, liczne odpryski powłoki lakierowej poszycia nadwozia, ślady korozji na elementach poszycia nadwozia.*
