# Nowa aktualizacja oprogramowania sprzętowego urządzeń Medima jest już dostępna

## **PILNE: NOTATKA BEZPIECZEŃSTWA**

### **Objętościowe pompy infuzyjne Medima P100, P200, oraz P300**

**9 stycznia 2024**

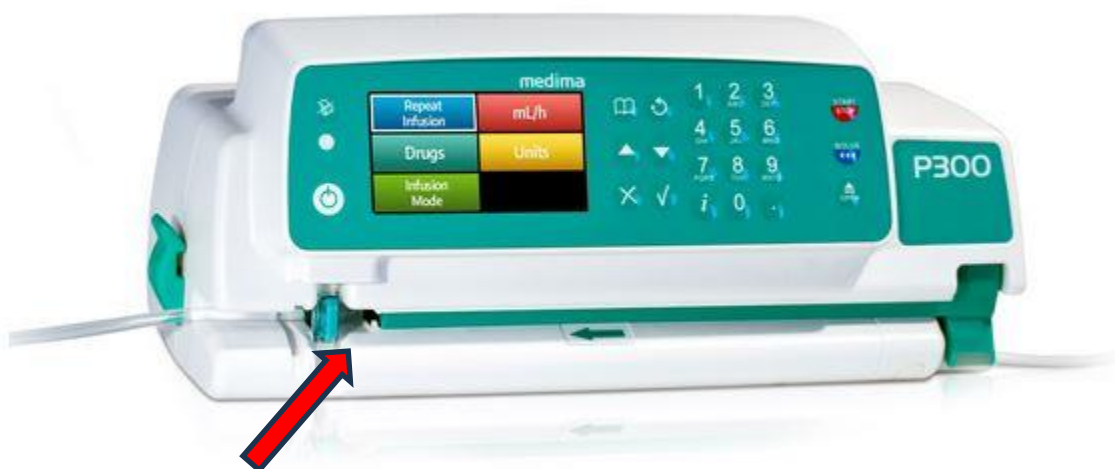
*Rysunek 1*

Nasz dostawca silników krokowych poinformował nas o potencjalnym problemie z określoną partią silników krokowych z powodu błędu w procesie produkcyjnym. Ten problem produkcyjny może prowadzić do tego, że bieżnia pompy (pokazana na rysunku 1 poniżej) nie otwiera się, aby umożliwić włożenie zestawu infuzyjnego do pompy.

Z przyjemnością informujemy, że dostępna jest nowa aktualizacja oprogramowania sprzętowego. Ta najnowsza wersja oprogramowania sprzętowego została wydana w celu rozwiązania problemu z silnikiem krokowym, o którym poinformowano w Field Safety Notice MA2412-01 w dniu 9 stycznia 2024.

Firma Medima opracowała poprawkę oprogramowania w celu złagodzenia problemu opisanego w niniejszym powiadomieniu dotyczącym bezpieczeństwa w terenie.

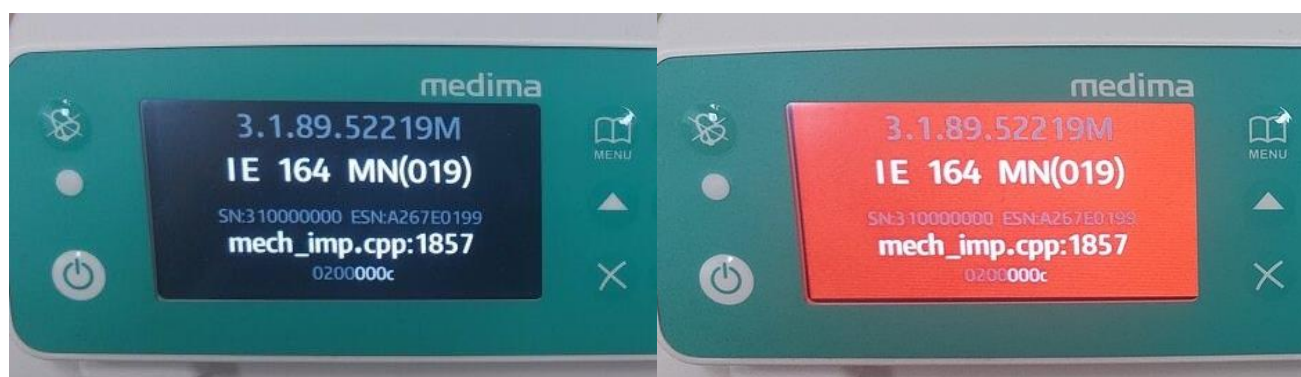
- Jeśli problem wystąpi, pompa wyświetli komunikat alarmowy wskazujący, że pompa nie może być używana. Alarm to naprzemienna czerwono-czarna animacja z sygnałem dźwiękowym, jak pokazano na rysunku 2 poniżej.
- W przypadku wystąpienia tego alarmu należy skontaktować się z firmą Medima w celu ustalenia sposobu serwisowania danej pompy.

*Rysunek 2 - Obraz ekranów alarmowych w przypadku wystąpienia problem*
