ANNA DĄBROWSKA  
Muzeum Podlaskie w Białymstoku

## Pawilony gościnne w zespole pałacowym w Choroszczy: historia, stan obecny i plany na przyszłość

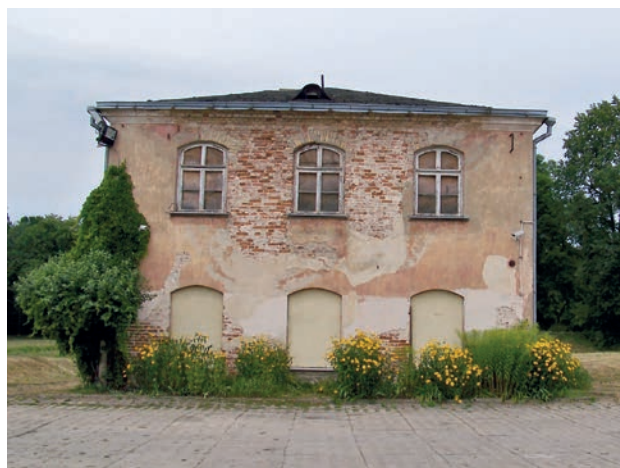
3. Pawilon wschodni, elewacja południowa, stan obecny.

**East Pavilion, southern façade, present condition. Photo by A. Dąbrowska, 2019**

Pawilon wschodni dzisiaj to dwukondygnacyjny murowany budynek założony na planie kwadratu<sup>17</sup>, przykryty czterospadowym dachem z asymetrycznie umieszczonym kominem. We wnętrzach nie zachowały się żadne ślady oryginalnej dekoracji malarskiej<sup>18</sup> i sztukatorskiej, w kondygnacji parteru zwraca uwagę wyokrąglenie naroży występujące w punkcie styku ścian szczytowych i dwóch ścian wewnętrznych. Pierwotny trójosiowy podział kompozycji każdej z elewacji od strony wschodniej<sup>19</sup> został zaburzony z powodu nieprzemyślanej przebudowy. W trzech elewacjach występuje podział pionowy w postaci trzech płytek, wykonanych w tynku płycin długości dwóch kondygnacji. Widoczne na wcześniejszych zdjęciach nieliczne pozostałości dawnej dekoracji architektonicznej, profile zewnętrznych parapetów i gzymsu cokołowego dziś w zasadzie nie istnieją. Spod późniejszych przemalowań przebijają ślady wcześniejszej kolorystyki<sup>20</sup>. Obiekt obecnie jest wyłączony z użytkowania z powodu złego stanu technicznego i wymaga pilnych prac konserwatorskich.

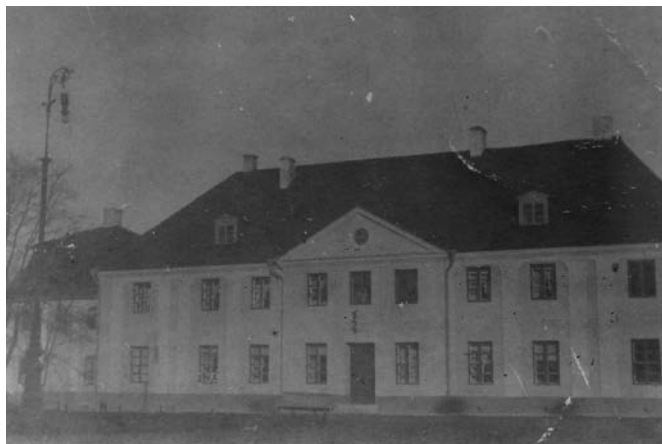
6. Oficyna gościnna z widocznym za nią wschodnim pawilonem,  
fot. Deresz (?), ok. 1910, Teki Glinki (TG)  
**Guest annexe with the East Pavilion visible behind it.**  
Photo by Deresz (?), ca. 1910, TG

Jakieś rozeznanie co do zewnętrznego wyglądu pawilonów daje natomiast zdjęcie z widokiem dawnej wschodniej oficyny pałacowej wykonane ok. 1910 r.<sup>28</sup> Oprócz pocztówek z początku XX w., z nie do końca rzeczywistym widokiem osady fabrycznej, jest to jedyne źródło archiwalne przedstawiające pawilon wschodni przed jego zniszczeniem w 1915 r. Również w Tekach Glinki znajduje się inne zdjęcie, pokazujące widok jednego z pawilonów z okresu międzywojennego, na którym widoczne jest opracowanie otworów okiennych drzwi wejściowych i blend<sup>29</sup>.

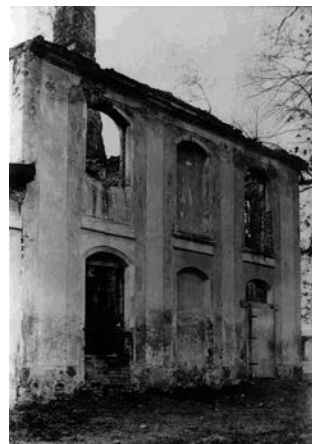
7. Jeden z pawilonów  
gościnnych po zniszczeniach  
wojennych. Fot. J. Glinka,  
lata trzydzieste XX w., TG  
**One of the guest pavilions  
after wartime destruction.**  
Photo by J. Glinka, 1930s, TG

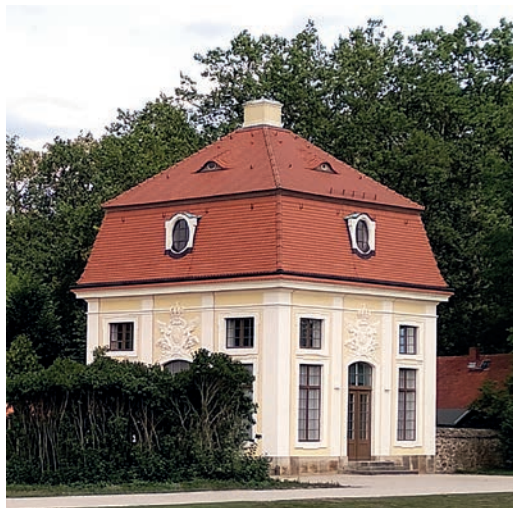
8. Moritzburg – Kavaliershaus z 1733 r. autorstwa M.D. Pöppelmann. Fot. J. Tomalska-Więcek, 2019  
**Moritzburg – Kavaliershaus from 1733 by M. D. Pöppelmann. Photo by J. Tomalska-Więcek, 2019**

Ze względu na braki w materiale ikonograficznym należy się posilkować również materiałem porównawczym. Choroskie pawilony gościnne utrzymane były w typie pawilonów pałacowo-ogrodowych występujących w architekturze saskiej doby baroku. Są bliskie stylowo tzw. domom kawalerów (Kavaliershaus) w rezydencjach króla Augusta II Mocnego w Großer Garten i Moritzburgu koło Drezna. Podobnie jak w Choroszczy były tam pałacyki myśliwskie otoczone parkiem, w którym urządzano polowania i rozmaite dworskie uroczystości. Ściśle powiązane z otoczeniem piętrowe budynki na planie kwadratu o wertykalnych podziałach i wysokich dachach pełniły funkcje pawilonów ogrodowych przeznaczonych do odpoczynku. Na inspirację architekturą saską zdaje się wskazywać fakt, iż z tego samego okresu co pawilony choroskie pochodzi zachowana oficyna w zespole dworskim w Sosnowicy, wzniesiona przez właściciela dóbr Józefa Sylwestra Sosnowskiego prawdopodobnie w 1753 r.

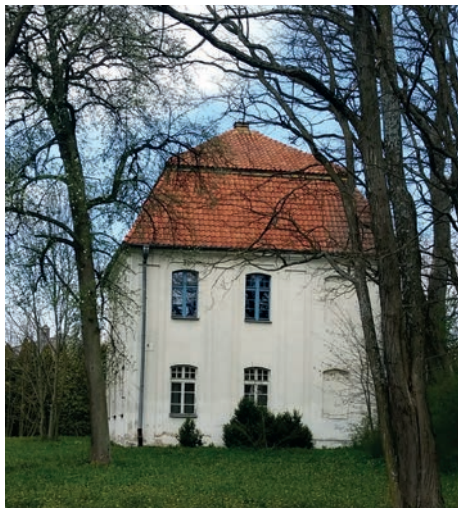
9. Turośń Kościelna – dwór myśliwski z lat sześćdziesiątych–siedemdziesiątych XVIII w.  
Fot. A. Dąbrowska, 2020  
**Turośń Kościelna – hunting manor from the 1760s–70s. Photo by A. Dąbrowska, 2020**

dziesiątych XVIII w. w pobliskiej Turośni Kościelnej, będącej własnością Wiktorjana Jana Zaleskiego. Głównymi cechami wspólnymi tych jednopiętrowych budowli jest plan kwadratu o zbliżonych wymiarach, podobne proporcje kondygnacji oraz przykrycie wysokim mansardowym dachem. Subtelne podziały trójosiowych elewacji osiągnięte zostały poprzez użycie niewielu podobnych stylistycznie oszczędnych w wyrazie form. Być może i ten obiekt był autorstwa tego samego architekta należącego do dworu hetmana Branickiego<sup>30</sup>.

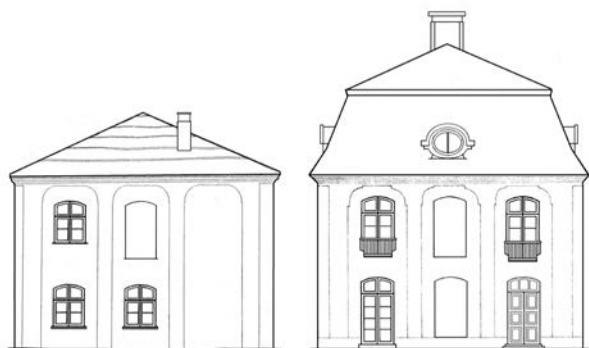
12. Pawilon wschodni – elewacja północna na osi alei lipowych okalających salon ogrodowy. Stan obecny i rekonstrukcja stanu z XVIII w. Oprac. A. Dąbrowska  
**East Pavilion – northern façade along the axis of the lime tree avenues surrounding the garden parlour. Present condition and reconstruction of its 18th-century appearance, by A. Dąbrowska**

Każda z czterech elewacji podzielona została na trzy osie płaskimi płycinami o zaokrąglonych na górze narożach, a węgly budynku zaakcentowane zostały boniowaniem<sup>31</sup>. Akcent poziomy stanowiły dwa gzymsy: cokołowy w formie uskoku i okapowy o delikatnym profilu. Skromną dekorację uzupełniały blendy, schody przy portfenetrach oraz parapety i drewniane balustrady w oknach balkonowych górnego piętra.

Wejścia do pawilonów znajdowały się od strony północnej<sup>32</sup>, od strony pałacu, w pomieszczeniach o podrzędnej funkcji, jak skarbczyk, sień, garderoby, okna były niższe<sup>33</sup>. Elewacje od strony południowej, wychodzące na zaplecza oficyn, z jed-
