**PILNE POWIADOMIENIE DOTYCZĄCE  
BEZPIECZEŃSTWA W MIEJSCU PRACY**  
**FA-Q224-HF-4**

Zestaw implantu LVAS HeartMate 3™ (Model: 106524INT)  
Sterownik systemu HeartMate 3™ (Model: 106531INT)  
Sterownik systemu HeartMate 3™ Low Flow 2.0 (Model: 106531LF2)

### FA-Q224-HF-4 HeartMate 3 Controller UI Membrane Lifting

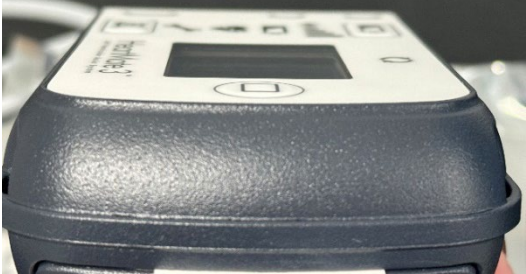
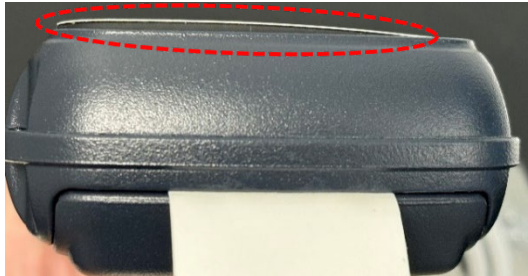
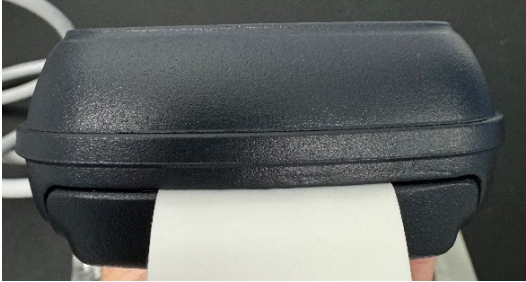
| Sterownik systemu HeartMate 3 z <b>uniesioną</b> membraną w pobliżu przycisku wyświetlacza. | Sterownik systemu HeartMate 3 z <b>nieuniesioną</b> membraną w pobliżu przycisku wyświetlacza. |
|---|---|
| Widok krawędzi górnej (w pobliżu przycisku wyświetlacza) | |

Firma Abbott ustaliła, że sterowniki te mogą mieć uniesioną membranę interfejsu użytkownika (UI), która, gdy występuje, jest widoczna wzdłuż krawędzi obudowy sterownika, w pobliżu przycisku wyświetlacza, jak zaznaczono na poniższych ilustracjach. Wyrób nie jest wycofywany z rynku. Do dnia 25 czerwca 2024 r. do firmy Abbott nie wpłynęły żadne reklamacje związane z tym problemem. W dalszej kolejności firma Abbott poinformowała o możliwości wystąpienia tego problemu i przekazała klientom wstępne instrukcje dotyczące kontroli wzrokowej sterowników pod kątem uniesienia membrany interfejsu użytkownika. Do 8 lipca 2024 r., po przekazaniu tych instrukcji dotyczących kontroli, do firmy Abbott wpłynęły 4 reklamacje, w których klienci zauważyli uniesioną membranę interfejsu użytkownika, przy czym nie odnotowano żadnego uszczerbku na zdrowiu pacjenta. Prawdopodobieństwo wystąpienia poważnych negatywnych skutków dla zdrowia w wyniku uniesienia membrany interfejsu użytkownika, jak opisano poniżej, jest niewielkie.

| Sterownik systemu HeartMate 3 z <b>uniesioną</b> membraną w pobliżu przycisku wyświetlacza. | Sterownik systemu HeartMate 3 z <b>nieuniesioną</b> membraną w pobliżu przycisku wyświetlacza. |

- Przed użyciem sterownika lub przekazaniem go pacjentowi należy dokładnie sprawdzić sterownik przy krawędzi w pobliżu przycisku wyświetlacza, aby upewnić się, że membrana interfejsu użytkownika nie jest uniesiona (patrz przedstawione przykłady wizualne). Nie należy udostępniać pacjentom sterowników z uniesioną membraną interfejsu użytkownika i należy je zgłaszać, kontaktując się z lokalnym przedstawicielem firmy Abbott. Należy pamiętać, że w sterownikach, w których nie występuje problem uniesionej membrany interfejsu użytkownika, nie dojdzie z czasem do jej uniesienia.

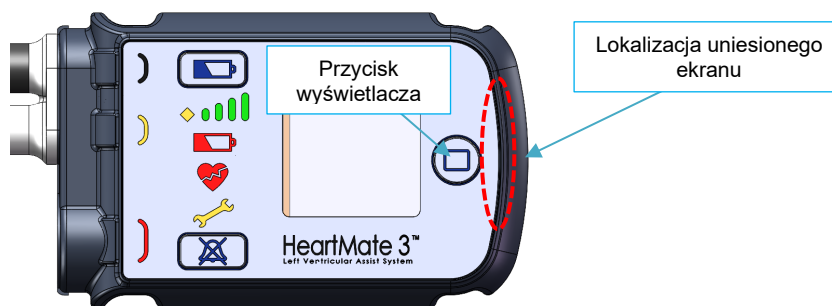
Ilustracja 1: Lokalizacja uniesionego ekranu na sterowniku systemu

Firma Abbott wykryła określone sterowniki rozprowadzane od marca 2024 r., w których ekran może być uniesiony na krawędzi, w pobliżu przycisku wyświetlacza (Rysunek 1). W przypadku kontaktu z cieczą to uniesienie może doprowadzić do przedostania się cieczy pod ekran, co może mieć negatywny wpływ na sterownik. Może to spowodować nieprawidłowe zachowanie systemu, takie jak alarmy wizualne, problemy z diodami LED wyświetlacza lub brak reakcji przycisków.

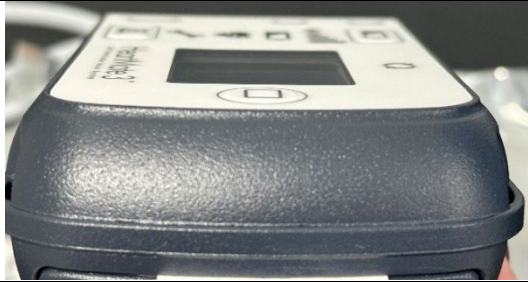
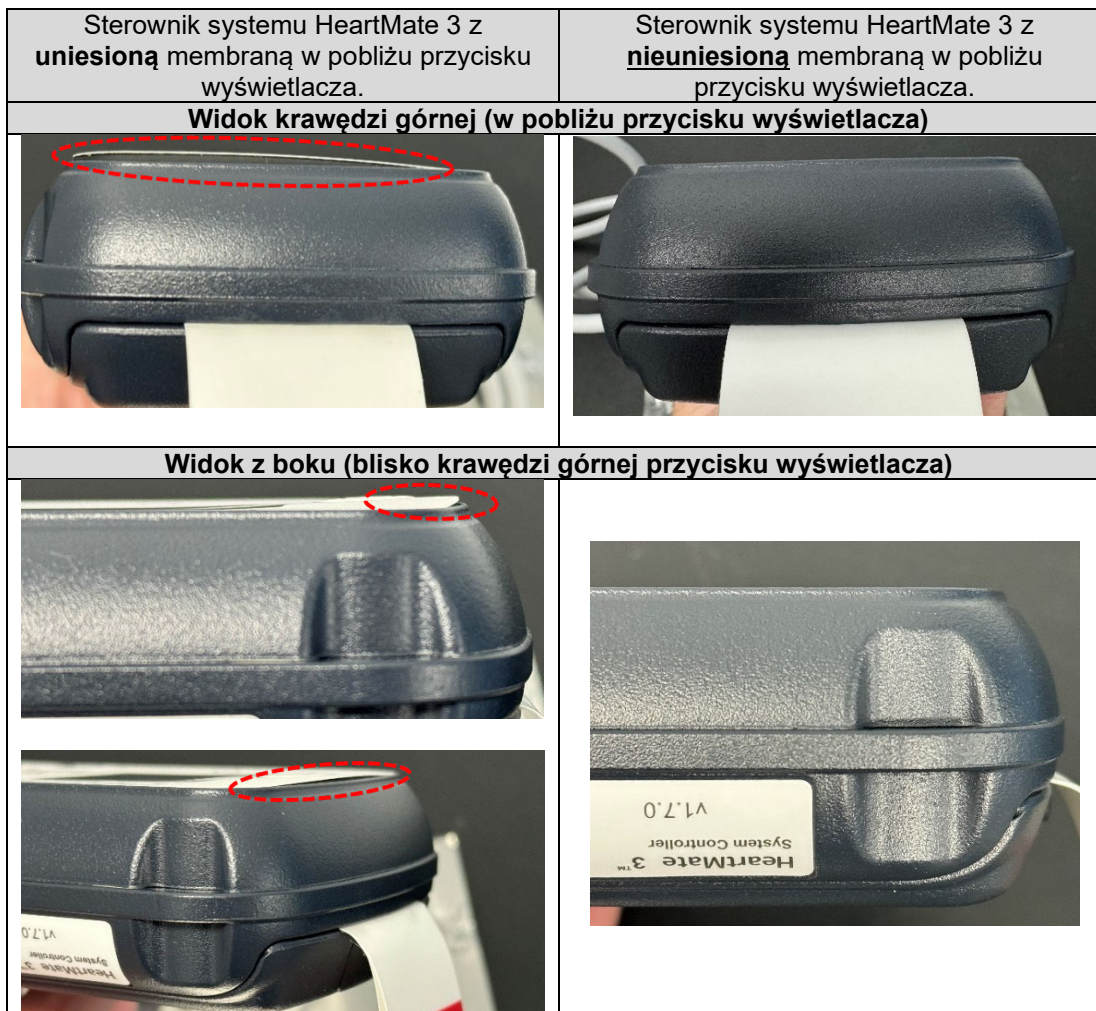
| Sterownik systemu HeartMate 3 z <b>uniesioną</b> membraną w pobliżu przycisku wyświetlacza. | Sterownik systemu HeartMate 3 z <b>nieuniesioną</b> membraną w pobliżu przycisku wyświetlacza. |
|---|---|
| Widok krawędzi górnej (w pobliżu przycisku wyświetlacza) | |

| Sterownik systemu HeartMate 3 z <b>uniesioną</b> membraną w pobliżu przycisku wyświetlacza. | Sterownik systemu HeartMate 3 z <b>nieuniesioną</b> membraną w pobliżu przycisku wyświetlacza. |

1. **Starannie sprawdzić sterowniki:** przy krawędzi w pobliżu przycisku wyświetlacza, aby upewnić się, że **nie występuje uniesienie** (patrz poniższe ilustracje).

2. Jeżeli ekran sterownika jest uniesiony, należy to zgłosić osobie kontaktowej w szpitalu.
3. **Kontynuować autotest sterownika**, postępując zgodnie z instrukcjami zawartymi w Podręczniku pacjenta na stronach 2-28 i 2-29 , aby potwierdzić, że sterownik działa. Test należy przeprowadzać co najmniej raz dziennie.

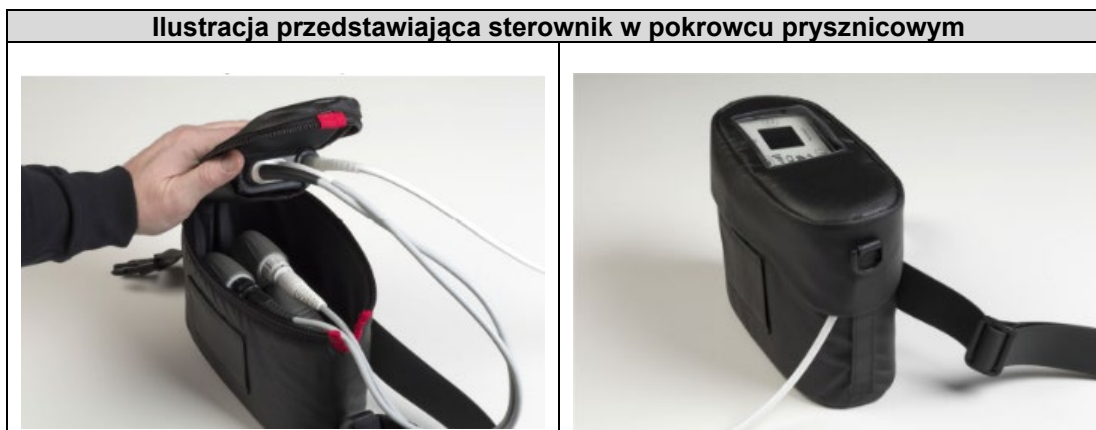
- i. Sposób korzystania z pokrowca prysznicowego opisano na stronach od 4-17 do 4-20 Podręcznika pacjenta, a na poniższej ilustracji przedstawiono sterownik przechowywany w pokrowcu prysznicowym. W razie konieczności wymiany pokrowca prysznicowego należy się zwrócić do osoby kontaktowej w szpitalu w celu wymiany elementów.
