OPINIA Nr: ZS/216/2025

Zadanie: Ocena stanu technicznego i określenie wartości rynkowej pojazdu

Marka: KIA

Model: Sportage 1.6 GDI MR`14 E5

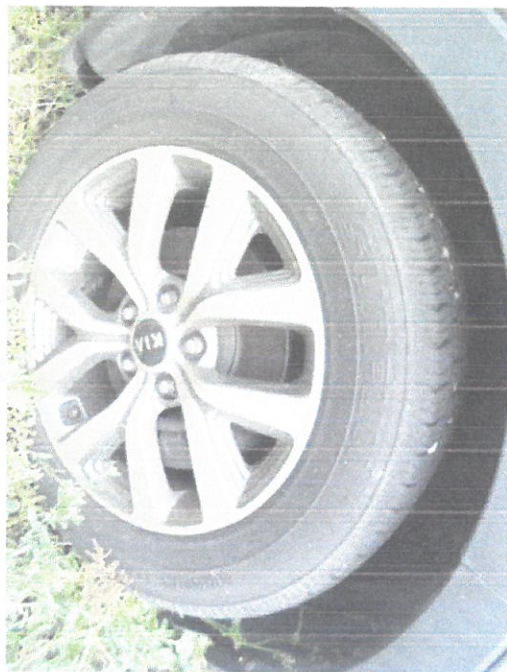
Foto 21

- nadmiernie zużyte oraz skorodowane tarcze hamulcowe kół przednich i tylnych - foto 21,
- klocki hamulcowe kół przednich i tylnych zużyte - foto 22.

Koszt naprawy układu hamulcowego szacuje się na kwotę 2000 złotych.
