Zadanie: Ocena stanu technicznego i określenie wartości rynkowej pojazdu

Marka: VOLKSWAGEN

Model: Passat B8 1.8 TSI MR`15 E6

DOKUMENTACJA FOTOGRAFICZNA

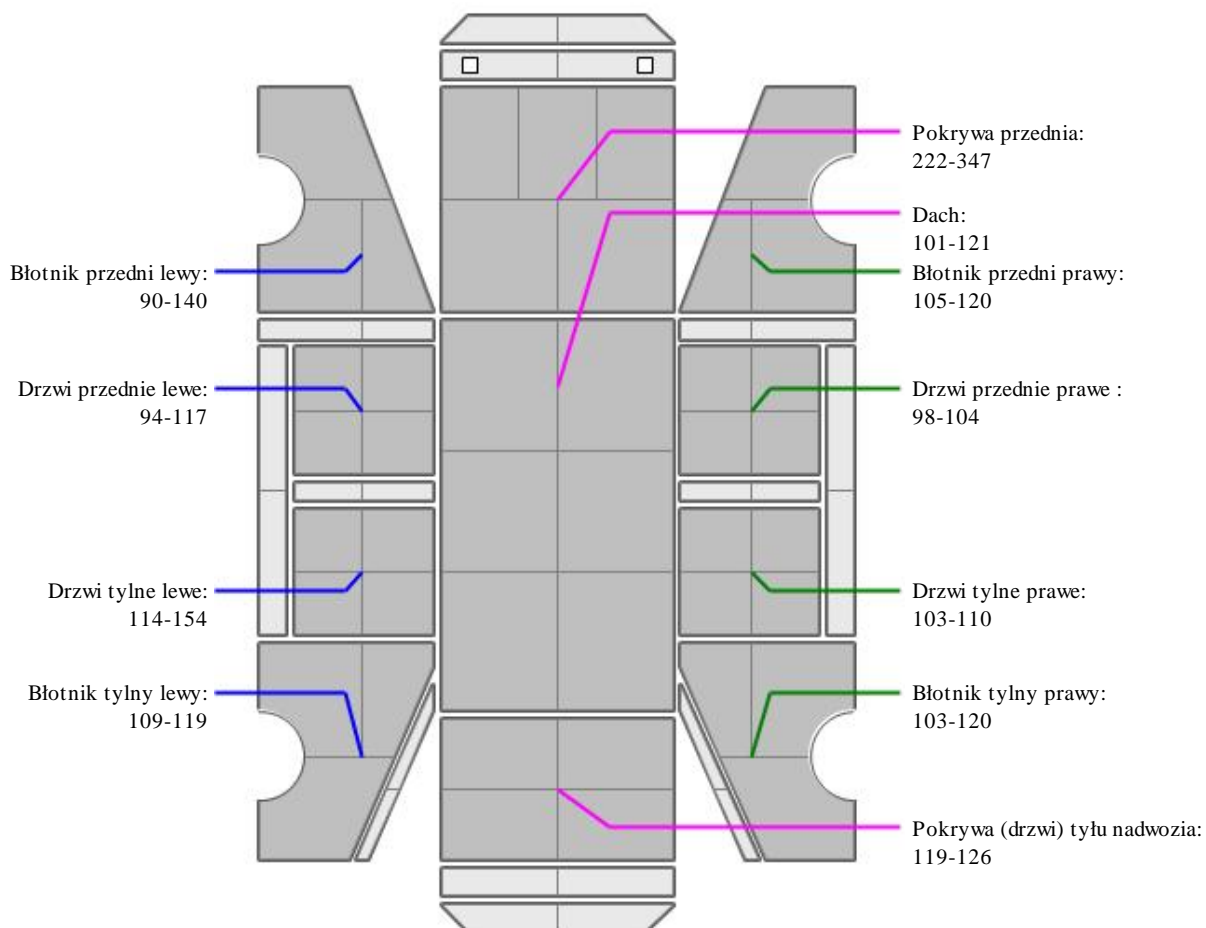
OPIS POWŁOKI LAKIEROWEJ

NADWOZIE grubo powłoki lakierowej do 150 µm

- po naprawie lakierniczej, a maksymalne wyniki pomiarów warstw lakierniczych na poszczególnych elementach podano na arkuszu badania powłoki lakierowej
- drzwi przednie lewe i tylne lewe z odpryskami i wgnieceniami
- błotnik tylny lewy z gł bok rys
- wykładzina tapicerska wybrudzona, wygnieciona.
