### EKSPERTYZA NR URSUS WOM 2209 Z DNIA 02.07.2024 ROKU

## CIĄGNIK ROLNICZY 5312K NR PODWOZIA 0124513.

## 5. OCENA STANU TECHNICZNEGO.

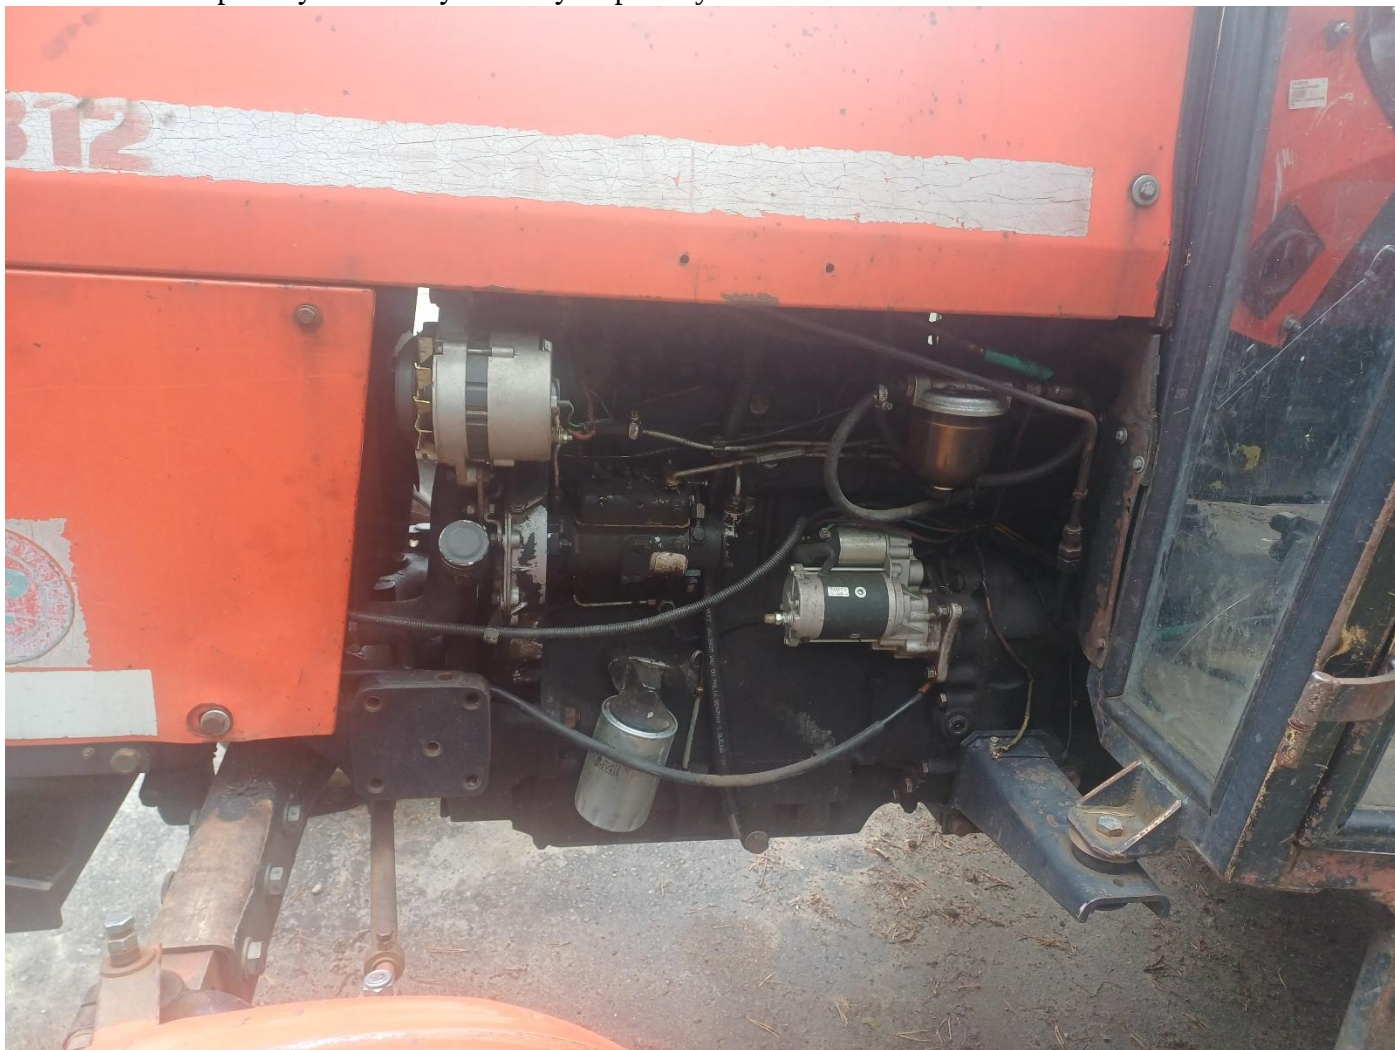
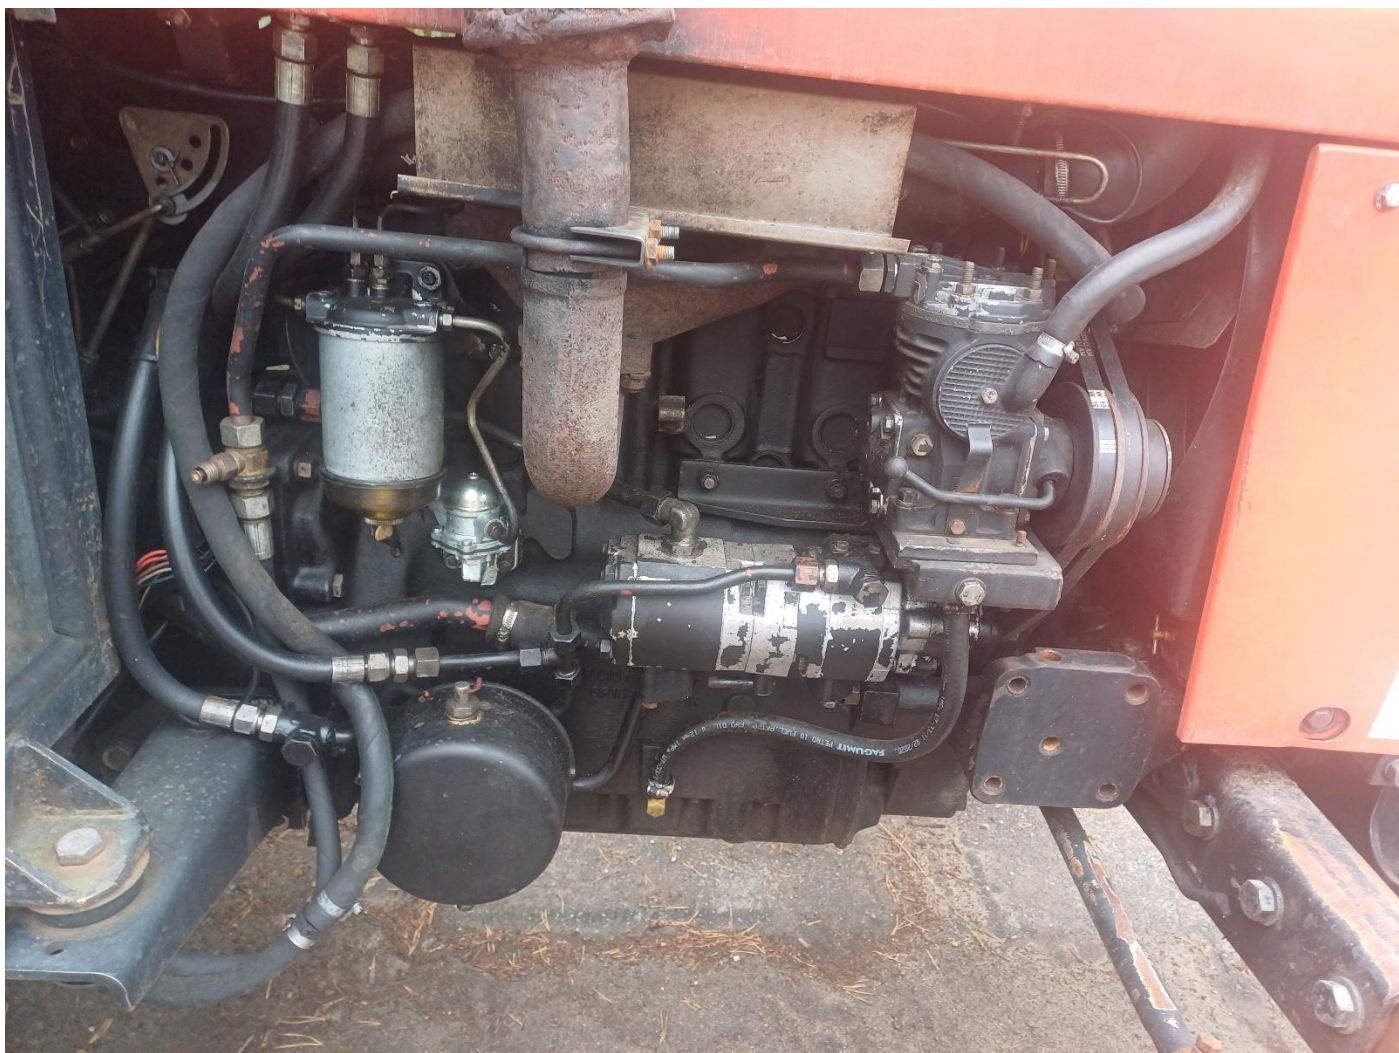
**5.1. Silnik** – kompletny z osprzętem. Widoczne niewielkie przepocenia oleju z uszczelnień pokryw kadłuba i na połączeniu ze skrzynią biegów. Rozruch silnika – w normie. Praca silnika pod obciążeniem równomierna – silnik sprawny. Układ wydechowy – sprawny.

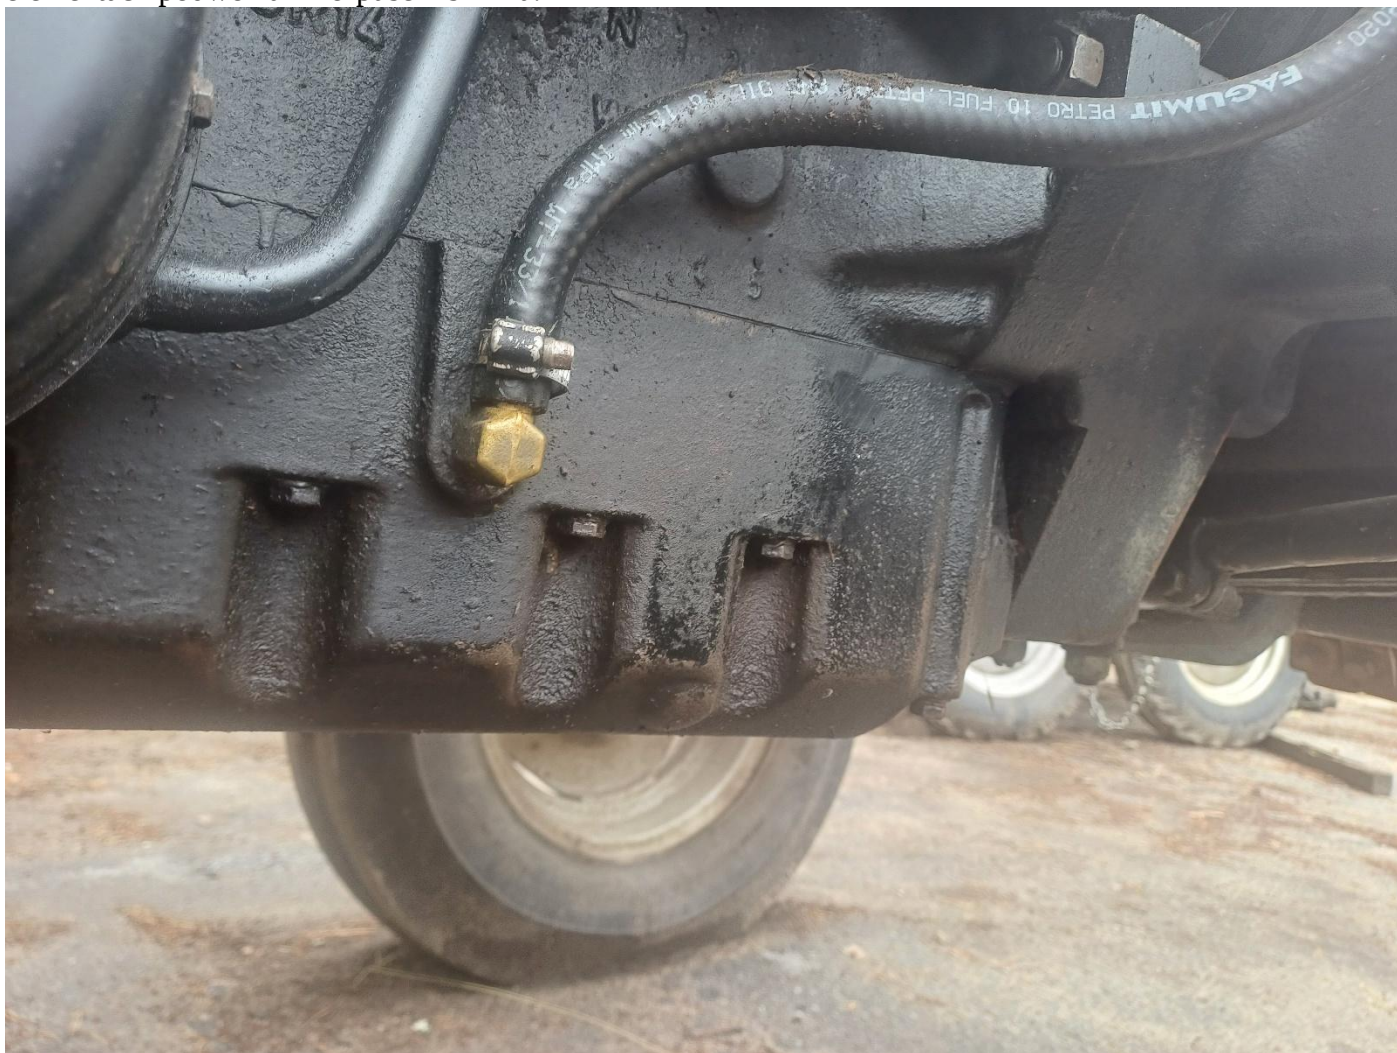
**.2. Podwozie** – oś przednia, tylny most napędowy, elementy przeniesienia napędu, układ kierowniczy oraz hamulcowy – kompletne. Widoczne liczne ubytki lakieru z niewielkimi ogniskami korozji zewnętrznej na elementach podwozia z korpusem silnika.

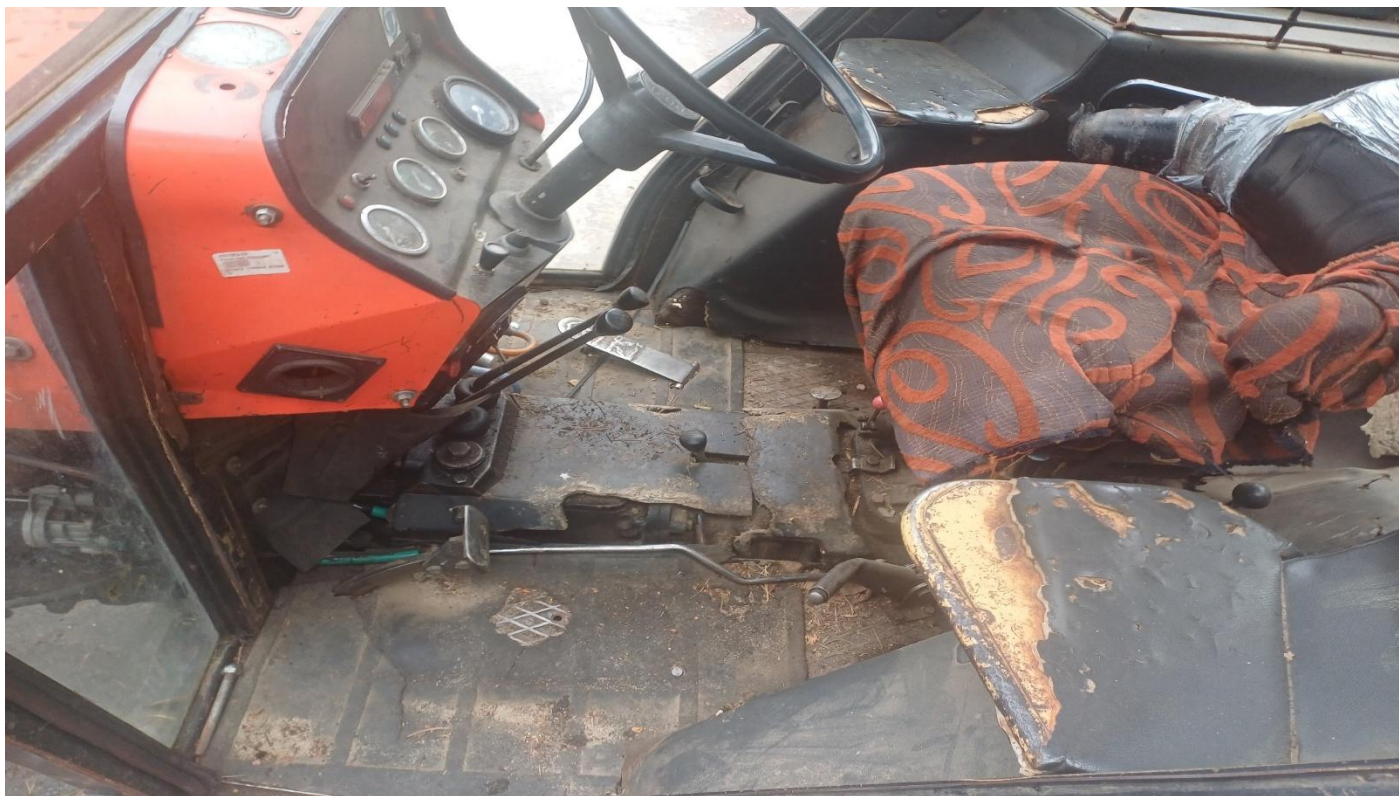
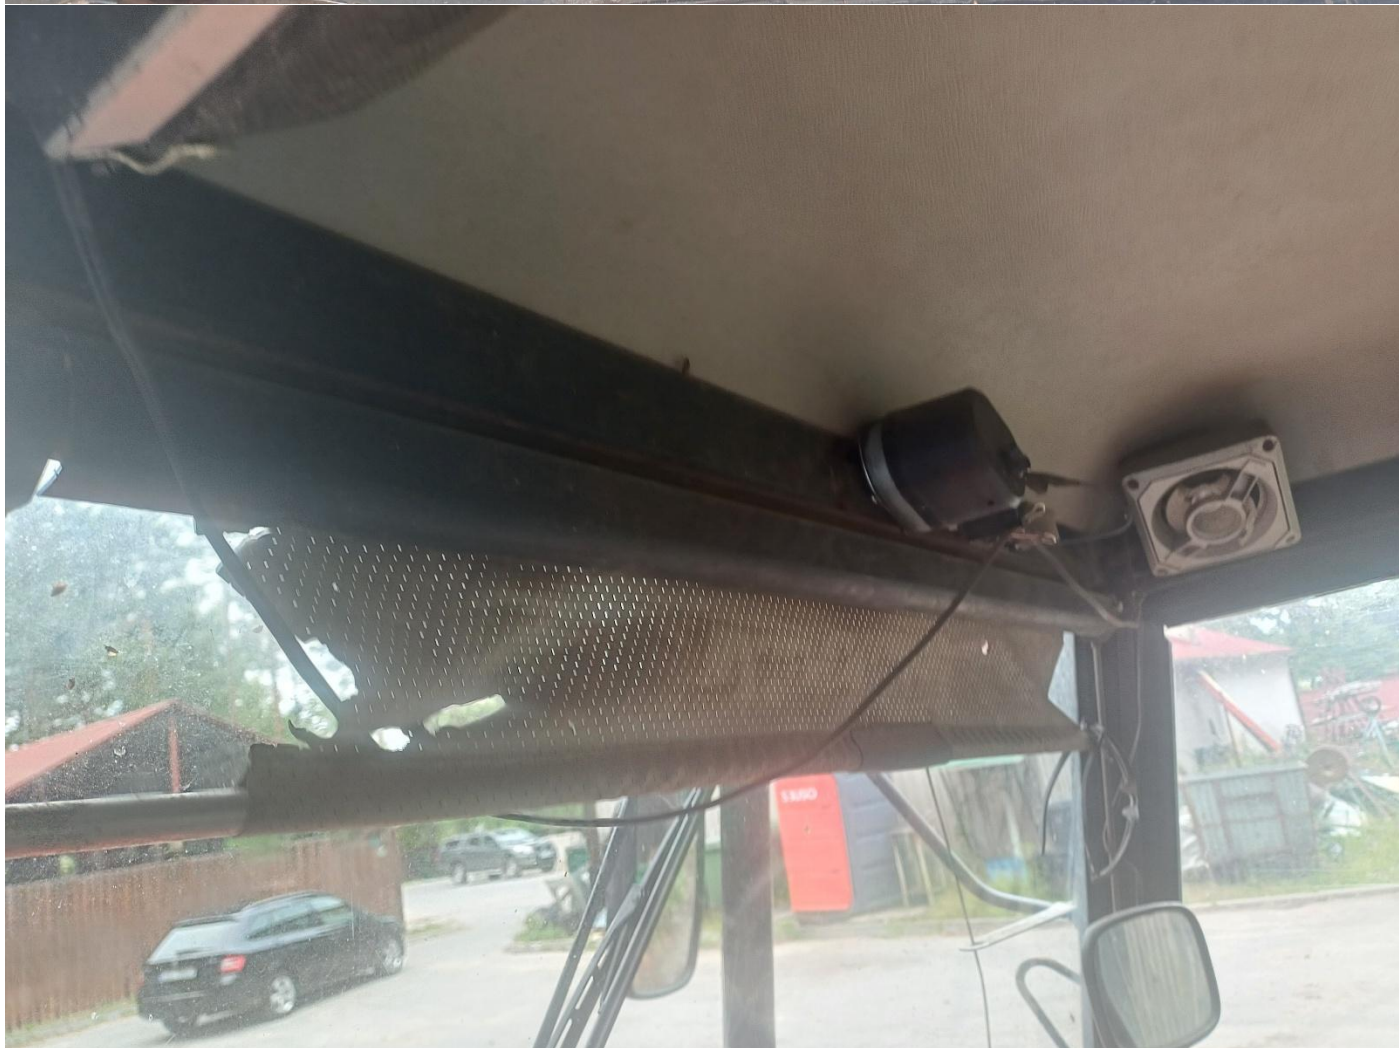
**5.3. Nadwozie:** Kabina – kompletna, widoczne ślady znacznego zużycia wnętrza kabiny. Tapicerka siedziska kierowcy- spękana, tapicerki boków, konsoli i podsufitka- zabrudzone, zniszczone.

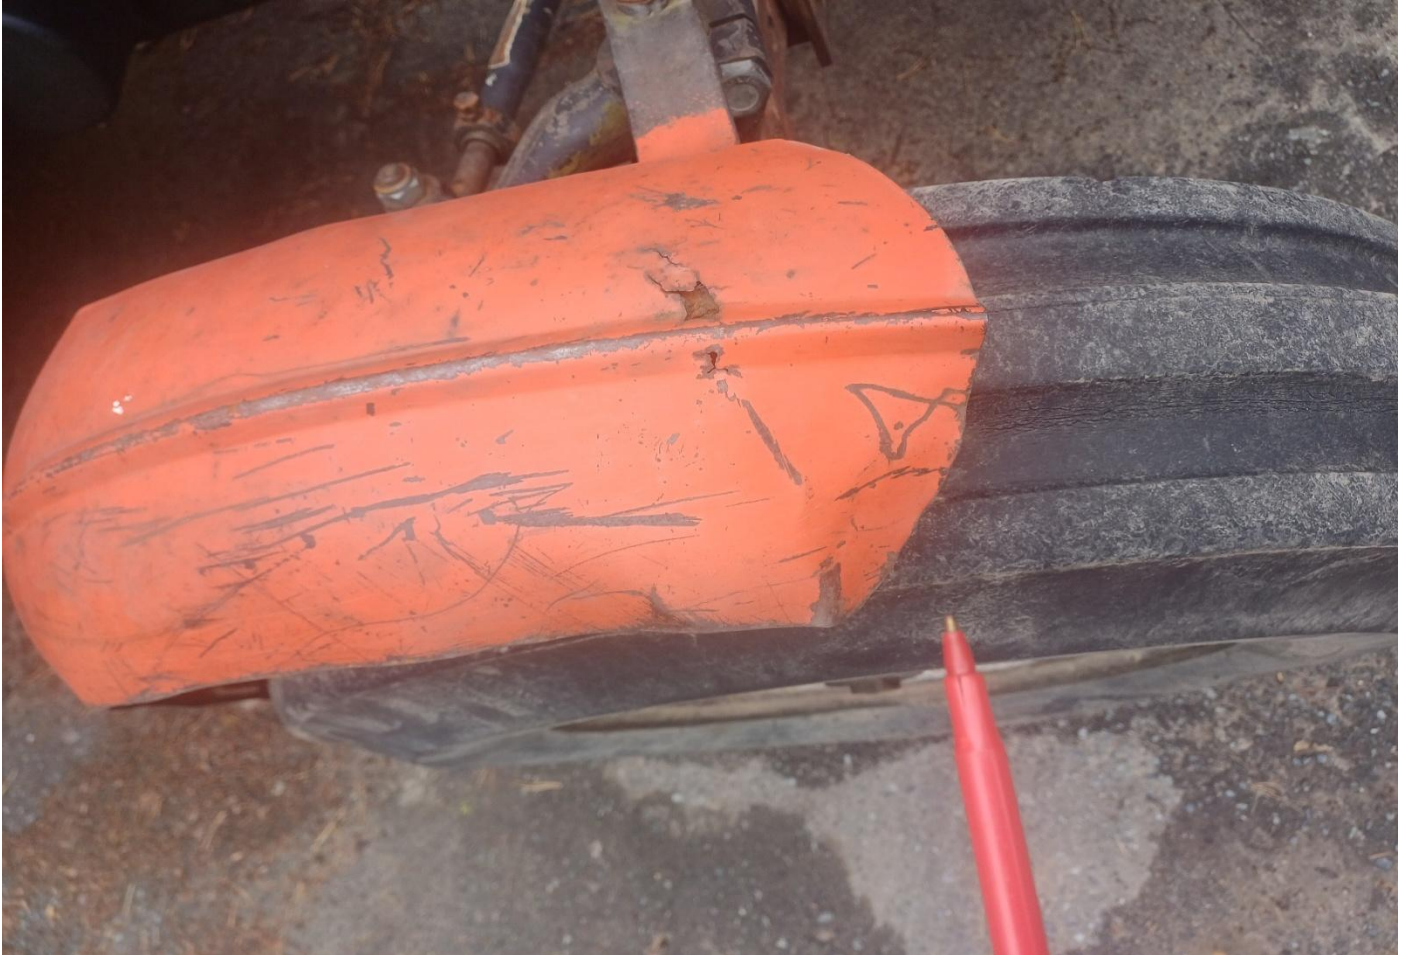
Kabina część zewnętrzna- liczne drobne wgniecenia, ogniska korozji i ubytki lakieru. Lewy stopień wejściowy do kabiny – nieznacznie pokrzywiony, pospawany niefabrycznie. Drzwi lewe kabiny- niedbale pospawane zawiasy. Błotnik przedni lewy- pokrzywiony. Błotnik tylny prawy- w części środkowej i tylnej pokrzywiony, skorodowany. Chlapacz koła tylnego prawego- rozerwany. Błotnik tylny lewy- w części tylnej i bocznej, pokrzywiony, skorodowany. Chlapacz tylny lewy- zniszczony. Nadkole tylne lewe- połamane. Pokrywa komory silnika- ubytki lakieru, korozja. Krata wlotu powietrza- pokrzywiona. Błotnik przedni prawy- pokrzywiony. Prawy stopień wejściowy do kabiny- nieznacznie pokrzywiony, pospawany niefabrycznie. Nadkole tylne prawe- połamane. Drzwi prawe kabiny- brak klamki zewnętrznej.

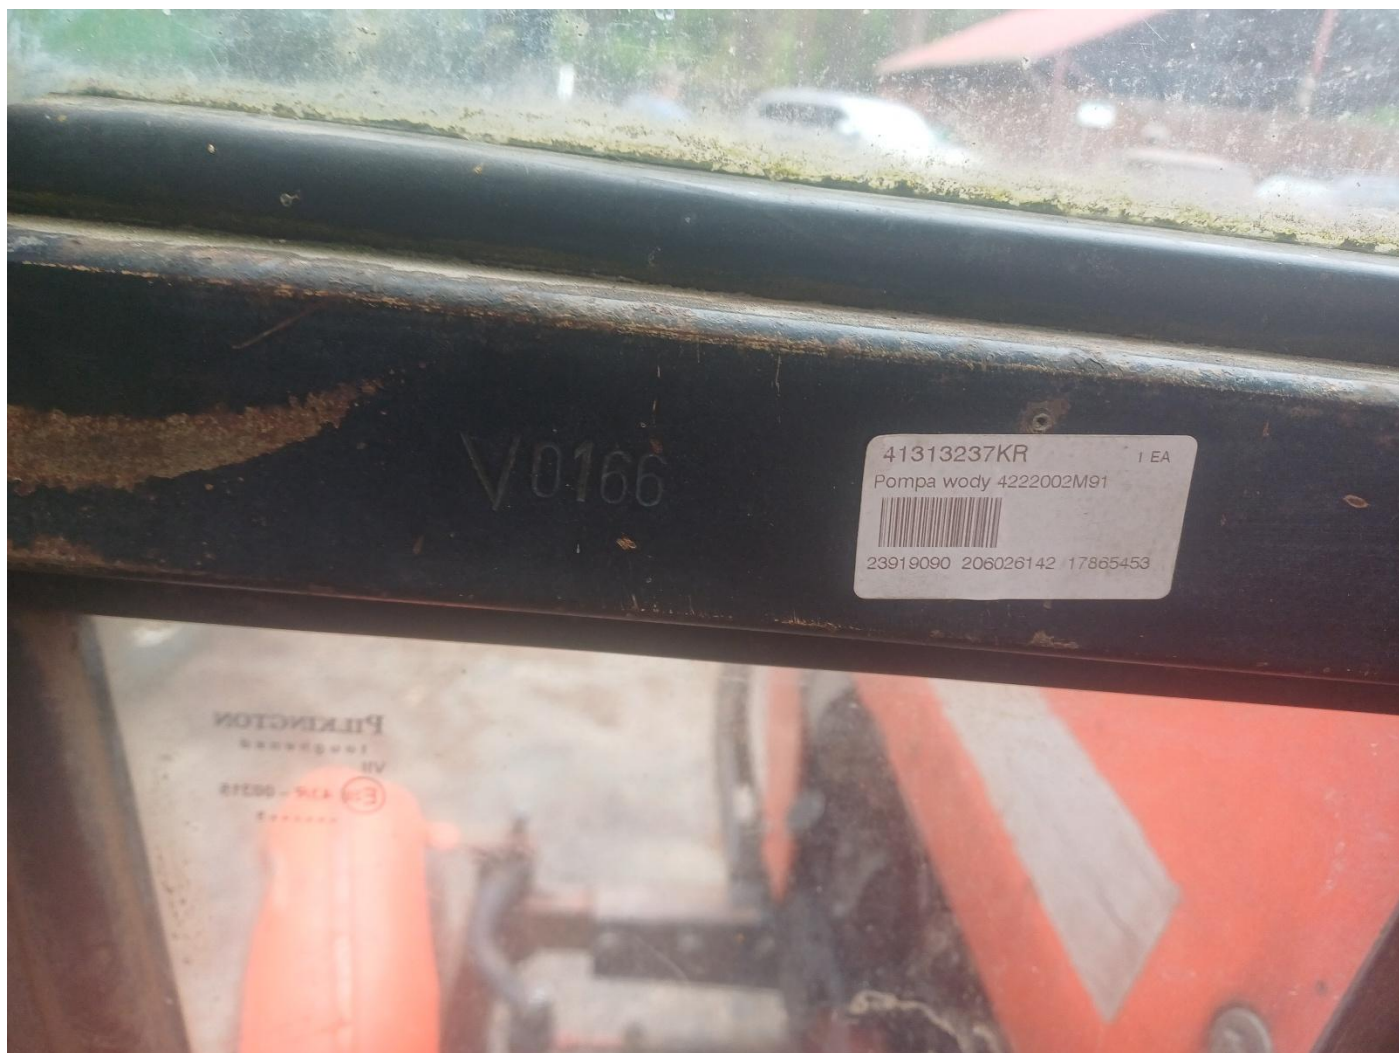
Brak tabliczki znamionowej pojazdu, która była zamocowana we wnętrzu kabiny po stronie przedniej lewej.

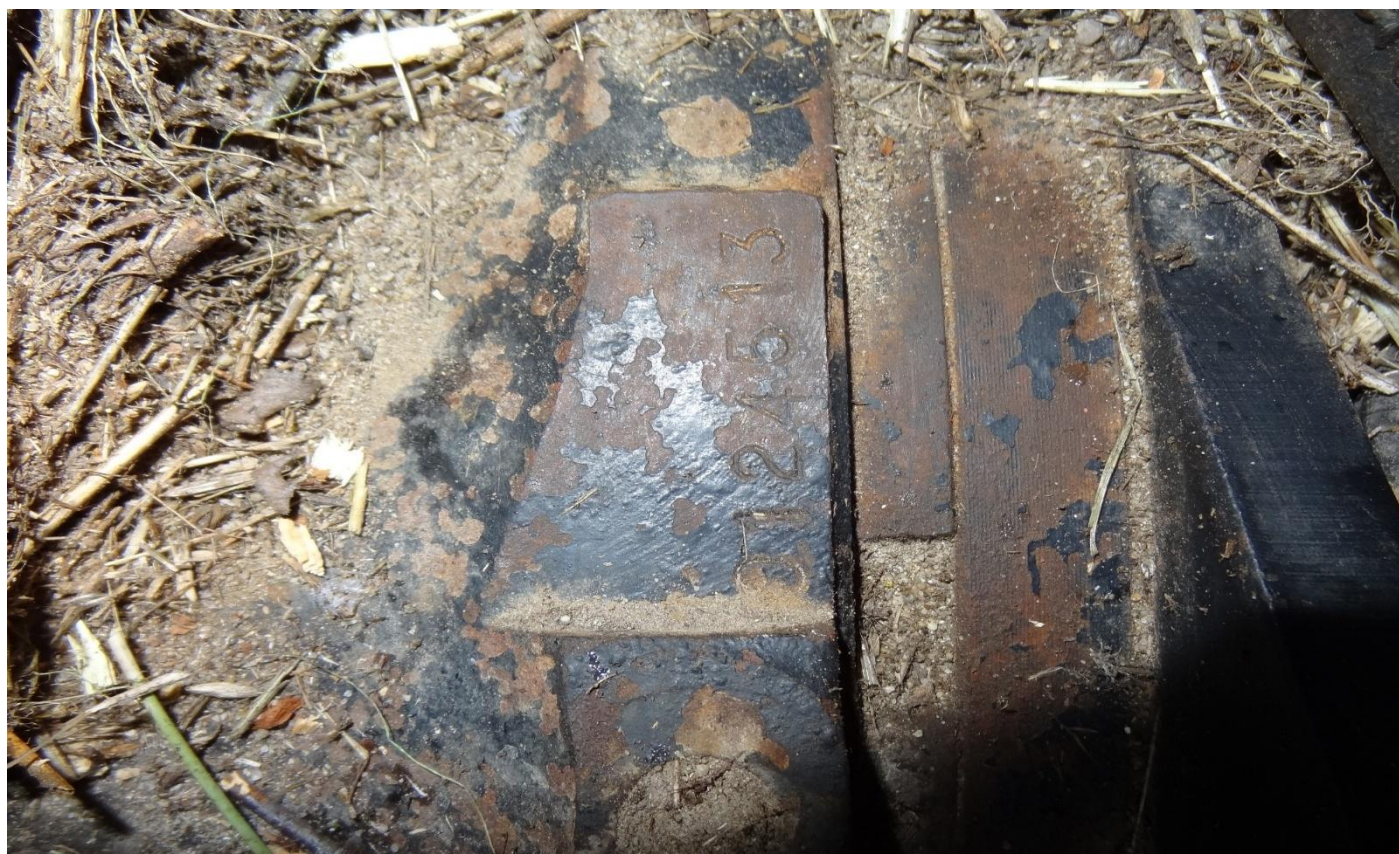
9.3. Numery fabryczne ciągnika uwidocznione na moście tylnym w części górnej środkowej.

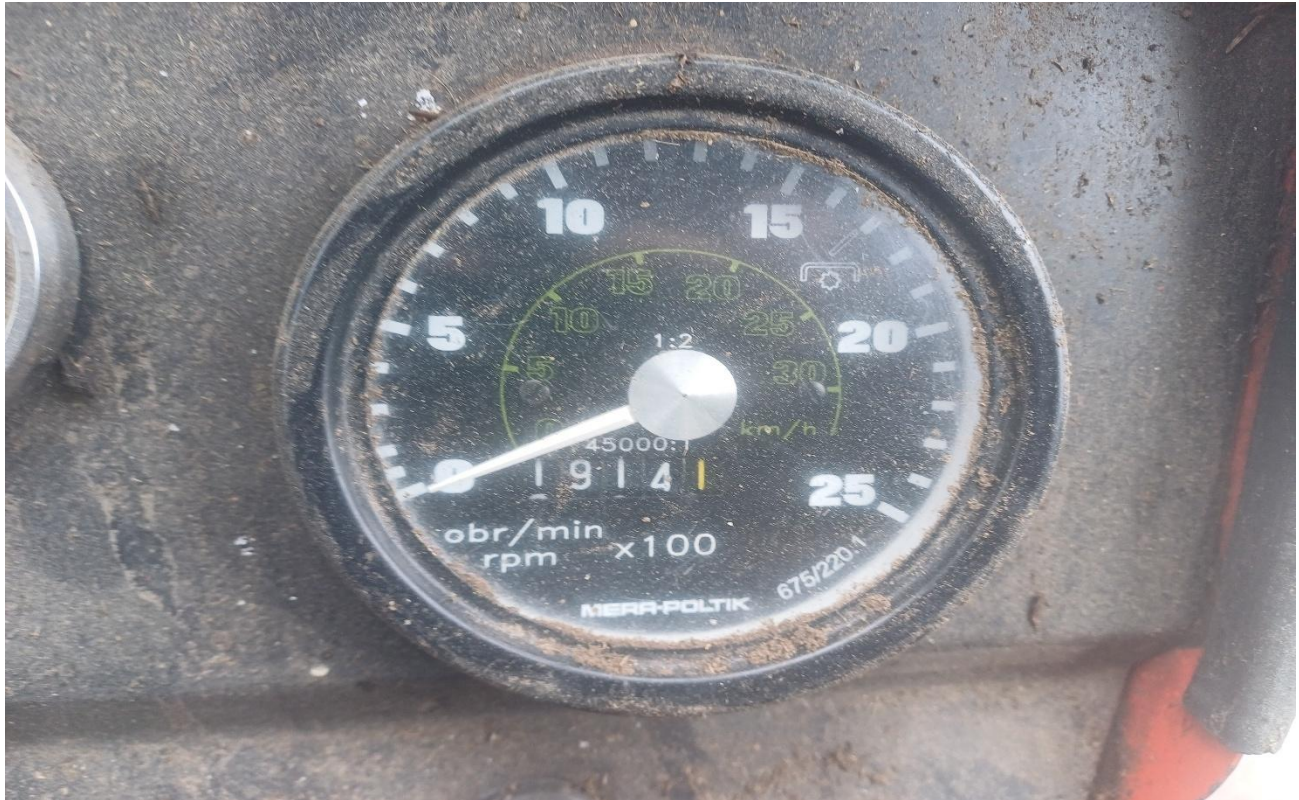
1. Rodzaj pojazdu: ciągnik rolniczy
2. Producent pojazdu: Zakłady Przemysłu Ciągnikowego URSUS S.A
3. Marka: URSUS
4. Typ – 5312K
5. Rok produkcji: 1999 rok
6. Nr. podwozia: 0124513
7. Stan licznika – odczytany 1914,1 mth
