# KARTA EWIDENCYJNA ZABYTKU NIERUCHOMEGO NIEWPISANEGO DO REJESTRU ZABYTKÓW

LUBARTÓW UL. LIPOWA

KAPLICZKA PRZYDROŻNA

II połowa XVIII wieku

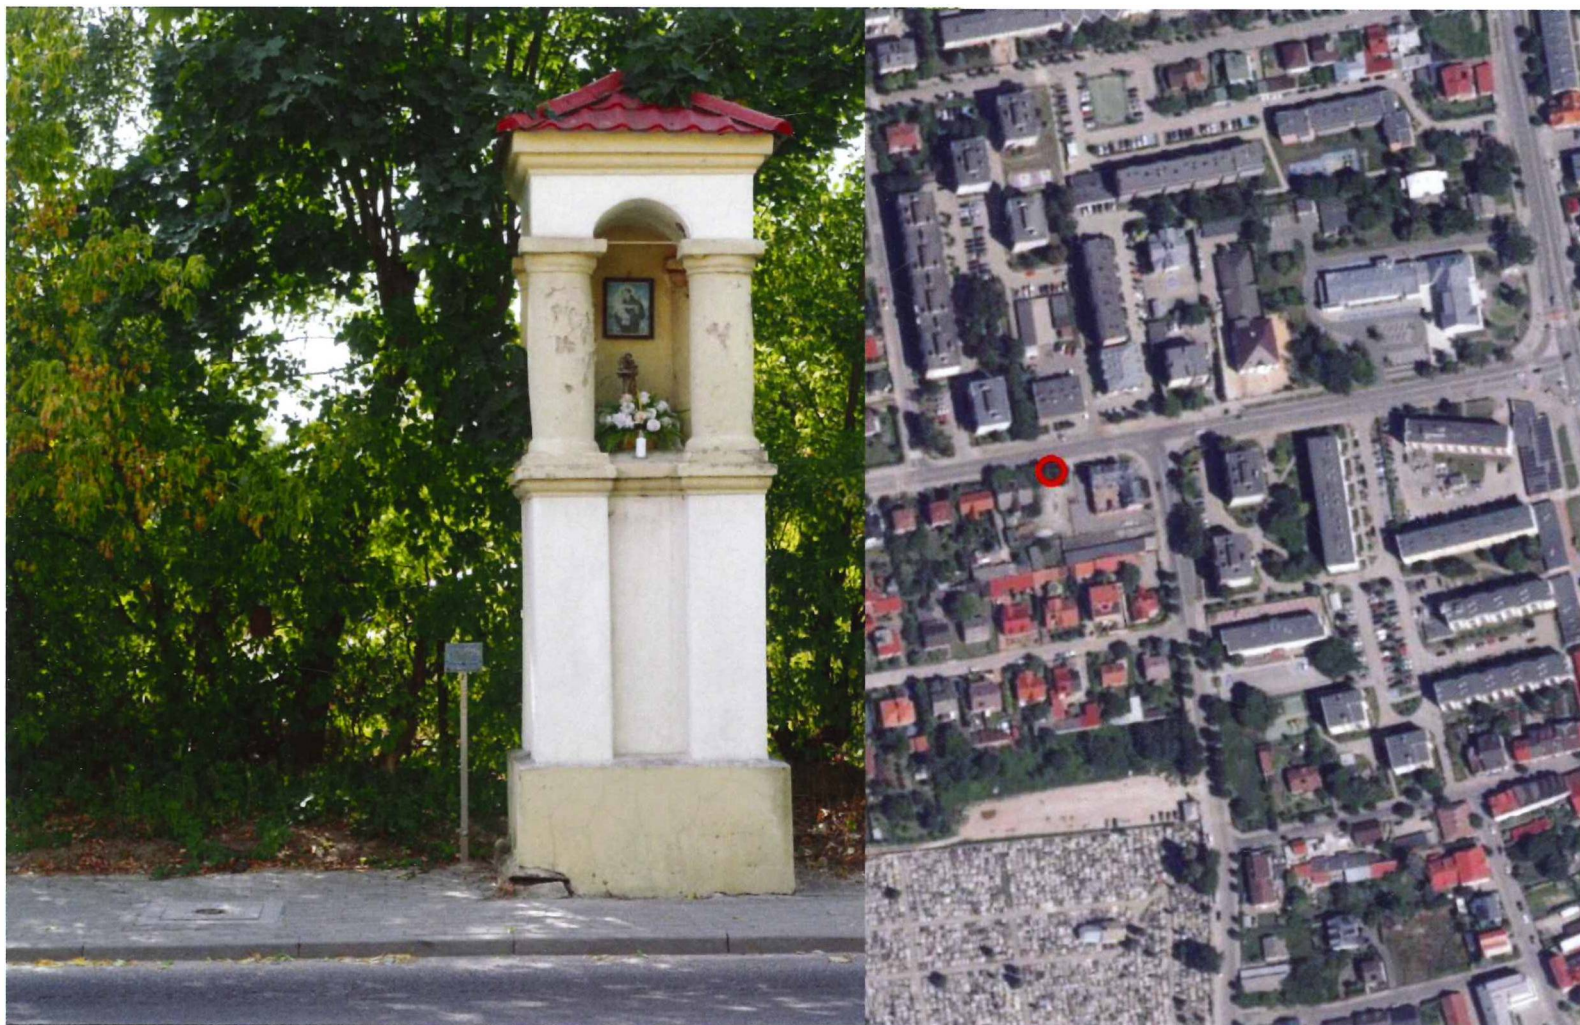
9. Materiały graficzne

1. stan zachowania: dobry - 4

- stan fundamentów - dobry,
- stan pokrycia dachowego - bardzo dobry,
- widoczne spękania tynku na cokole i części elewacji, szczególnie na kolumnkach oraz gzymsach,
- wyposażenie kapliczki wtórne, bez znaczenia dla wartości obiektu.

- lokalizacja kapliczki w bezpośredniej bliskości jezdni stanowi największe zagrożenie dla stanu obiektu zabytkowego; ruch drogowy naraża obiekt na ciągłe wibracje, które pogłębiają istniejące spękania tynków; zniszczenia dopełniają spaliny samochodowe i pyły a także ochlapywanie wodą, które powodują zabrudzenia powierzchni zabytku,
- brak opaski odwadniającej w tylnej części kapliczki, co może powodować jej zawilgocenie,
- zbyt duża bliskość wysokiej zieleni od tyłu kapliczki (od południa), której system korzeniowy może powodować naruszenie fundamentów.

- wprowadzenie opaski odwadniającej od południowej elewacji kapliczki
  - rozważyć możliwość wprowadzenia niskiego ogrodzenia od strony ulicy, które choć częściowo ochroni elewację frontową (północną) kapliczki przed wodą spod kół samochodowych,

- zaleca się wzmocnienie cokołu, usunięcie wszystkich zniszczonych i luźnych warstw, następnie uzupełnienie ubytków i spękań ze szczególnym uwzględnieniem detalu architektonicznego,

- postuluje się korektę wysokiego drzewostanu przy kapliczce od południa, które sprzyja zawilgoceniu obiektu,
- Celem tych działań jest zachowanie autentyzmu i integralności zabytkowej kapliczki, która stanowi ważny akcent architektoniczny ulicy Lipowej, eksponowany zarówno z najazdu od wschodu jak i od zachodu.
