**OPINIA Nr: WRH-259/26**

Zadanie: Określenie wartości rynkowej pojazdu

Rodzaj pojazdu: Samochód osobowy  
Marka: VOLKSWAGEN  
Model pojazdu: Jetta 1.6 TDI-CR MR`11 E5  
Wersja: Comfortline  
VIN: W V W Z Z Z 1 6 Z E M 0 0 3 4 0 6  
Nr rejestracyjny: DB 1055C  
Nr IE / ID: 040-05576 / 115449  
Rok produkcji: 2013

# DOKUMENTACJA FOTOGRAFICZNA

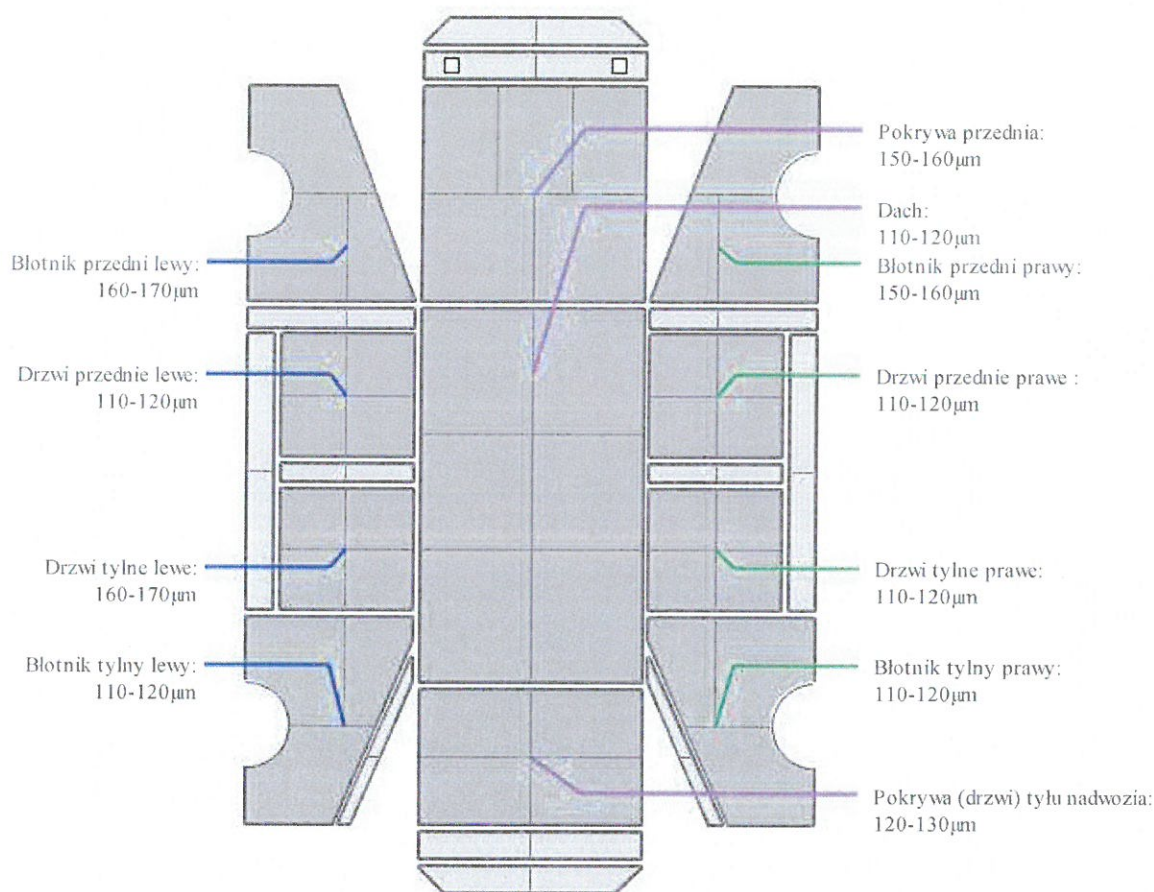
## OPIS POWŁOKI LAKIEROWEJ

Badania grubości powłoki lakierowej wykazały ślady wcześniejszych napraw blacharsko-lakierniczych.
