KRZYSZTOF STAWECKI

dyplomowany konserwator malarstwa i rzeźby polichromowanej

## Prace konserwatorskie w latach 2022–2025 w kościołach pw. Świętej Trójcy w Juchnowcu Kościelnym oraz Bożego Ciała w Suraziu jako przykład kompleksowej konserwacji obiektu zabytkowego<sup>1</sup>

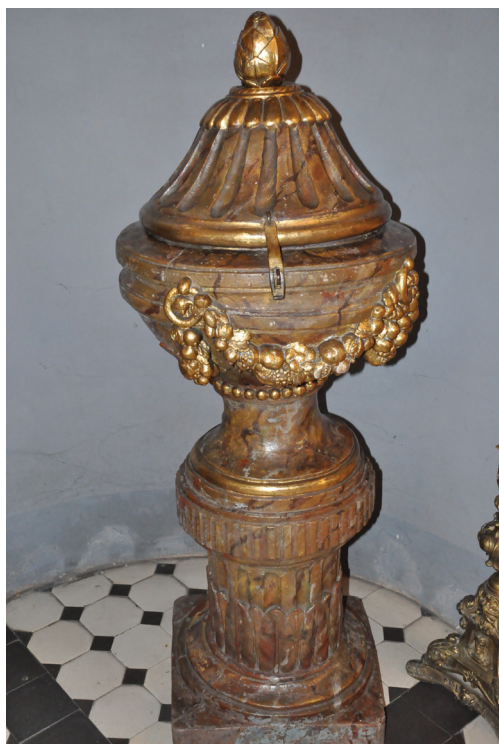
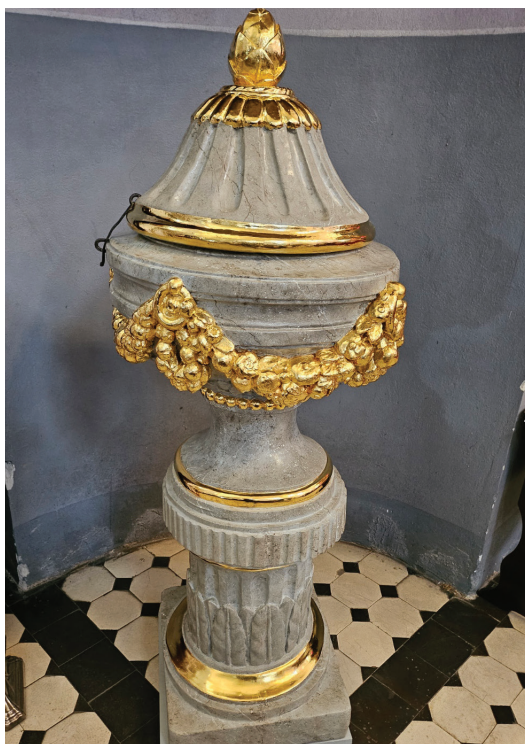
1. Juchnowiec. Chrzcielnica, stan przed konserwacją.  
Fot. Krzysztof Stawicki  
**Juchnowiec. Baptismal font, condition before  
conservation. Photo by Krzysztof Stawicki**

2. Juchnowiec. Chrzcielnica, stan po konserwacji.  
Fot. Krzysztof Stawicki  
**Juchnowiec. Baptismal font, condition after  
conservation. Photo by Krzysztof Stawicki**

Konserwacja chrzcielnicy i ambony miała na celu przywrócenie ich pierwotnych wartości artystyczno-estetycznych. Usunięto przemalowania metodą mechaniczną i chemiczną, wykonano dezynsekcję i impregnację drewna oraz uzupełniono jego brakujące elementy flekami i kitem. Po nałożeniu gruntów, w miejscach, gdzie występowały ubytki podłoża, wykonano retusze polichromii i zrekonstruowano złączenia złotem płatkowym. Kolorystyka chrzcielnicy i ambony została opracowana na podstawie odkrywek i pozostałości po odsłoniętej (po usunięciu przemalowań) pierwotnej warstwy polichromii.

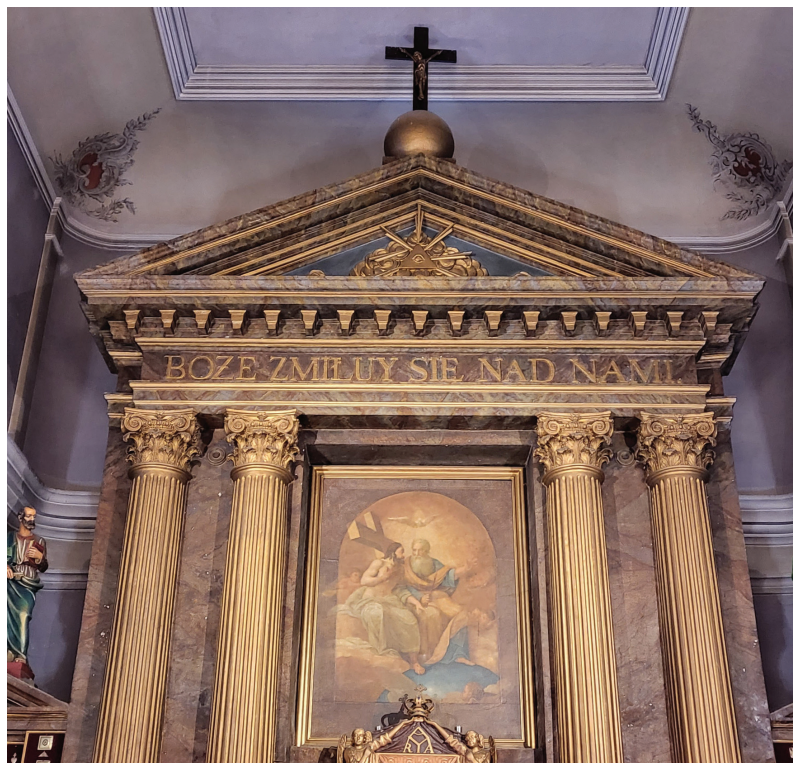
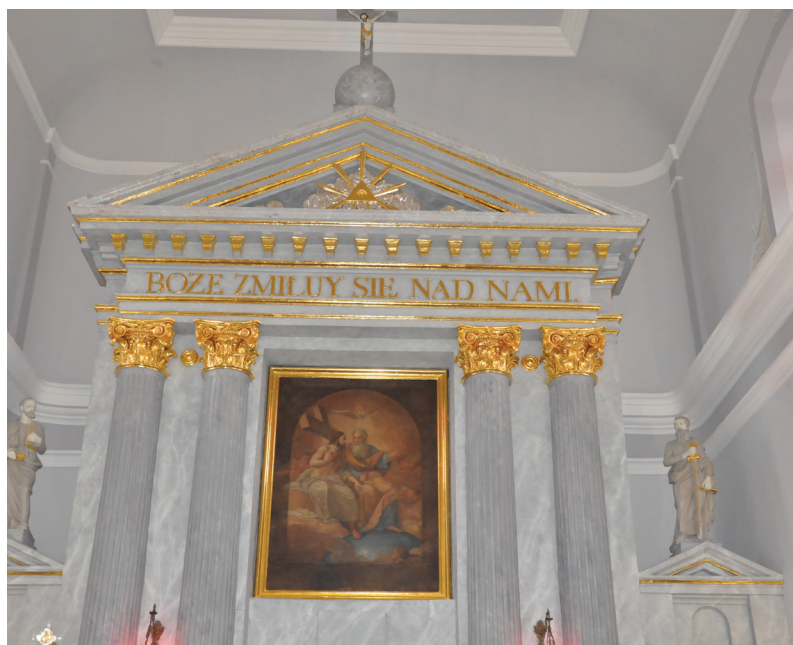
3. Juchnowiec. Ołtarz główny, stan przed konserwacją.  
Fot. Krzysztof Stawecki  
**Juchnowiec. Main altar, condition before conservation. Photo by Krzysztof Stawecki**

4. Juchnowiec. Ołtarz główny, stan po konserwacji. Fot. Krzysztof Stawecki  
**Juchnowiec. Main altar, condition after conservation. Photo by Krzysztof Stawecki**

Prace konserwatorskie przy ołtarzu głównym zaczęto od zdjęcia ruchomych jego części (płaskorzeźba na licu mensy, płaskorzeźba z ikoną Matki Bożej znajdująca się nad tabernakulum, tablice z wotami, krucyfiks na kuli w szczycie ołtarza). Zabezpieczono obraz z przedstawieniem Świętej Trójcy w polu głównym. Następnie przystąpiono do usunięcia przemalowań z powierzchni ołtarza metodą chemiczną i mechaniczną. Wzmocniono osłabione partie tynków i muru, zrekonstruowano brakujące elementy ołtarza (fragmenty gzymsów, głowic), otwory i szczeliny w tynku wypełniono kitem renowacyjnym. Uzupełniono złączone listery na tablicy wmurowanej po lewej stronie mensy. Kolejnym etapem prac było

wykonanie retuszy i rekonstrukcji warstwy malarskiej, z wykorzystaniem farb akrylowych, przywracając ich wygląd w postaci imitacji marmurów. Rzeźby świętych Piotra i Pawła dostosowano kolorystycznie do całości ołtarza, partie srebrne pokryto srebrem płatkowym, złocenia – złotem płatkowym (23 i  $\frac{3}{4}$  karata). Końcowym etapem prac było ponowne zamontowanie krucyfiks na kuli w zwieńczeniu ołtarza. Postanowiono nie umieszczać na ołtarzu drewnianych płaskorzeźb z czoła mensy i z części nad tabernakulum jako elementów wtórnych.

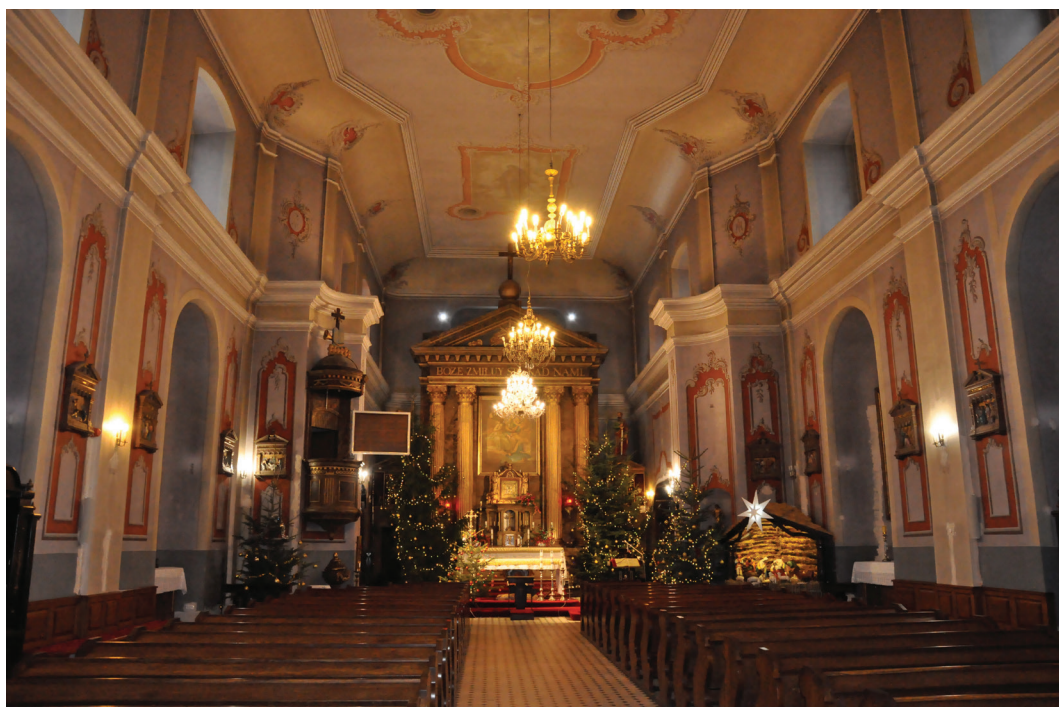
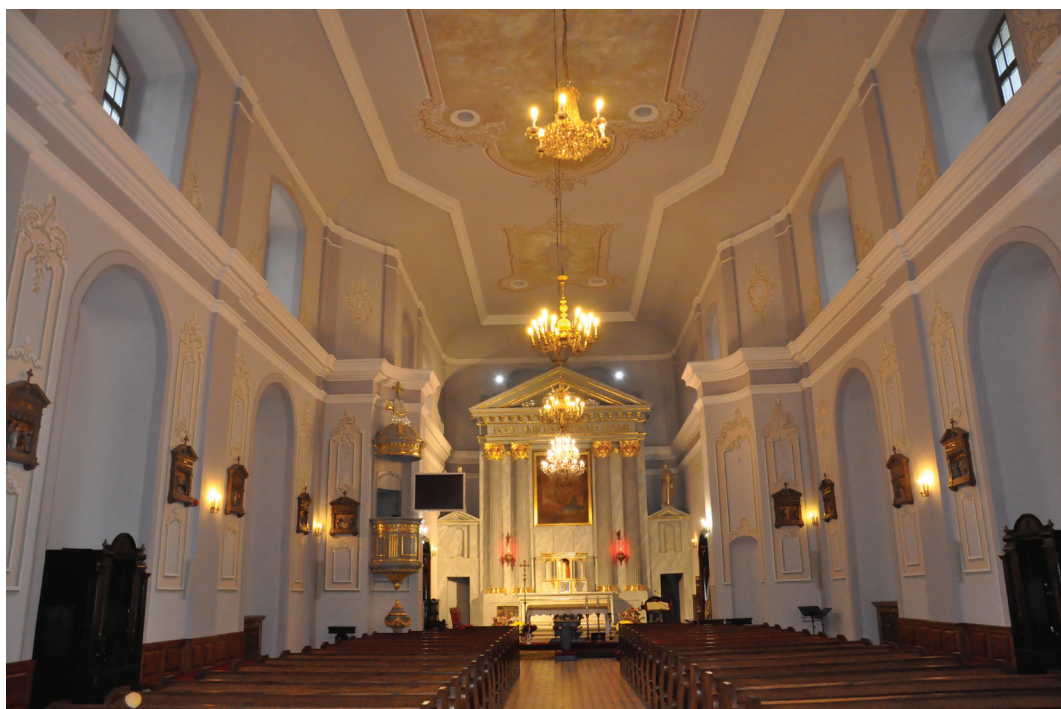
5. Juchnowiec. Polichromia ścienna, stan przed konserwacją. Fot. Krzysztof Stawicki  
Juchnowiec. Wall polychromy, condition before conservation. Photo by Krzysztof Stawicki

6. Juchnowiec. Polichromia ścienna, stan po konserwacji. Fot. Krzysztof Stawecki  
Juchnowiec. Wall polychromy, condition after conservation. Photo by Krzysztof Stawecki

Równolegle do opisanych prac przeprowadzono konserwację polichromii we wnętrzu świątyni. Malowidła ścienne powstałe w latach siedemdziesiątych XX w. wykonano techniką klejową i wapienną na tynku. Ich stan zachowania był w większości dobry, były one jednak zabrudzone i zakurzone, co wynikało z faktu użytkowania świątyni. W niektórych partiach widoczne były zaplamienia, ściemnienie i przetarcia powierzchni warstwy malarskiej, pęknięcia i wykruszenia tynku. Część malatury miała słabą przyczepność do podłoża („pudrowała się”). Podstawowym celem działań przy restauracji wystroju malarskiego wnętrza kościoła stało się nadanie mu odpowiedniego charakteru wynikającego m.in. z przeprowadzonych już prac konserwatorskich, odnowienia ołtarza głównego, ambony, chrzcielnicy, którym przywrócono pierwotne kolory. W trakcie dyskusji na temat wykonanych przez Józefa Łotowskiego malowideł na suficie, ze względu na słabą

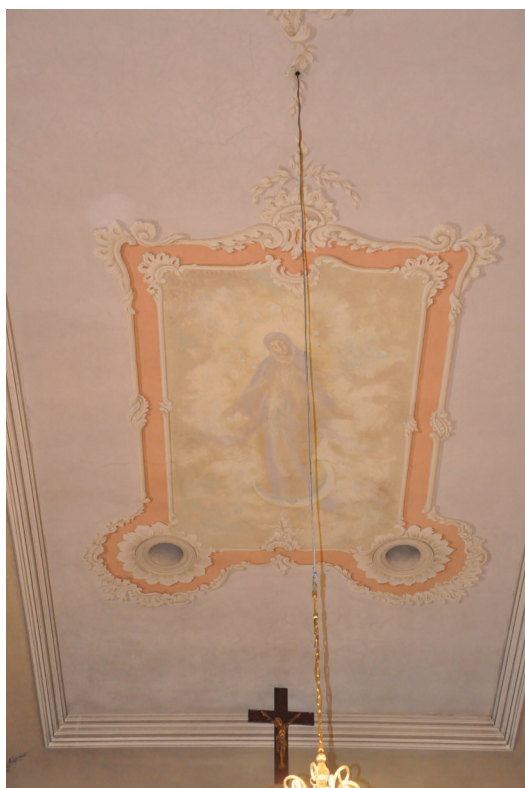
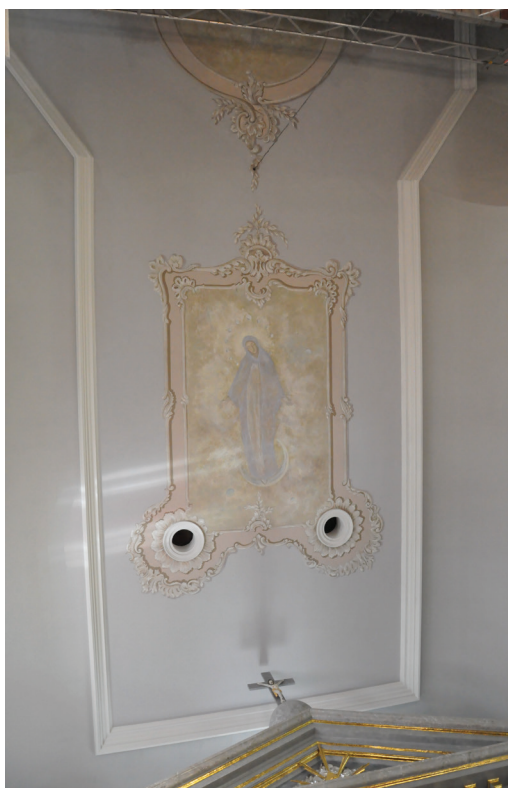
7. Juchnowiec. Malowidło na suficie w prezbiterium, stan przed konserwacją. Fot. Krzysztof Stawicki  
**Juchnowiec. Ceiling painting in the presbytery, condition before conservation.**  
 Photo by Krzysztof Stawicki

8. Juchnowiec. Malowidło na suficie w prezbiterium, stan po konserwacji. Fot. Krzysztof Stawicki  
**Juchnowiec. Ceiling painting in the presbytery, condition after conservation.**  
 Photo by Krzysztof Stawicki

Na suficie usunięto zabrudzenia, przeprowadzono zabieg dezynfekcji, wzmocniono osłabione strukturalnie partie tynku i malatury, a także uzupełniono ubytki podłoża tynkiem renowacyjnym. Następnie wykonano retusze naśladowcze warstwy malarskiej metodą *tratteggio*. Prace restauratorskie nad malowidłami bez scen przedstawiających poszły w kierunku scalenia wnętrza, opracowania nowej kolorystyki, współgrającej z odnowionymi elementami wystroju.

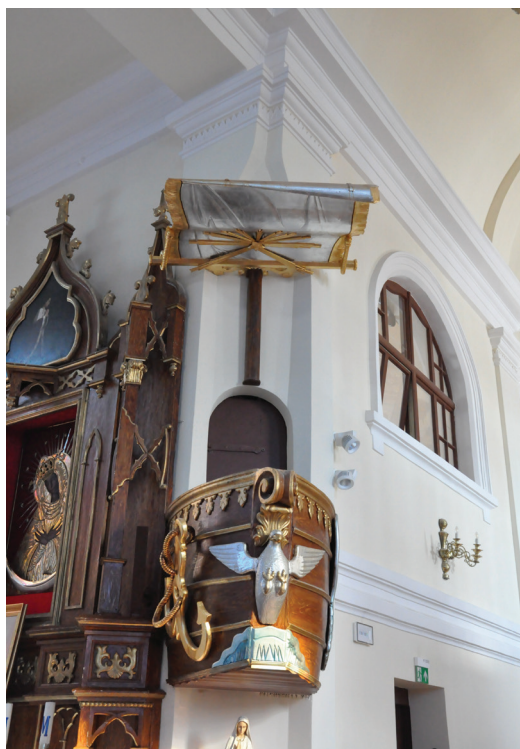
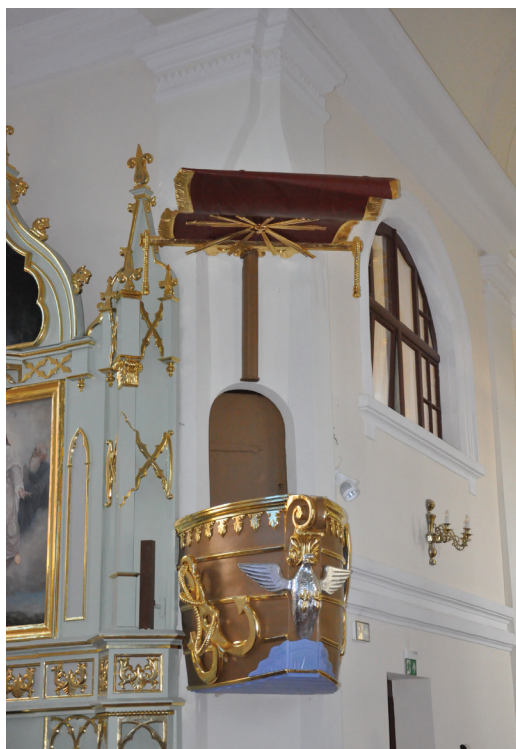
9. Suraż. Ambona, stan przed konserwacją.

10. Suraż. Ambona, stan po konserwacji.

W latach dwudziestych obecnego wieku rozpoczęły się również prace konserwatorskie przy zabytkach w kościele pw. Bożego Ciała w Surazie. Zapoczątkował je proboszcz parafii ks. Jerzy Kolnier, którego staraniem przeprowadzono konserwację ołtarza głównego wraz ze znajdującymi się na nim tabernakulum i rzeźbami świętych Piotra i Pawła oraz Matki Bożej, dwóch ołtarzy bocznych, jak również ambony. Ołtarzom przywrócono pierwotną kolorystykę (zielony, szary i brązowy), podobnie jak ambonie (brąz, czerwień). Odtworzono grunty i polichromię na

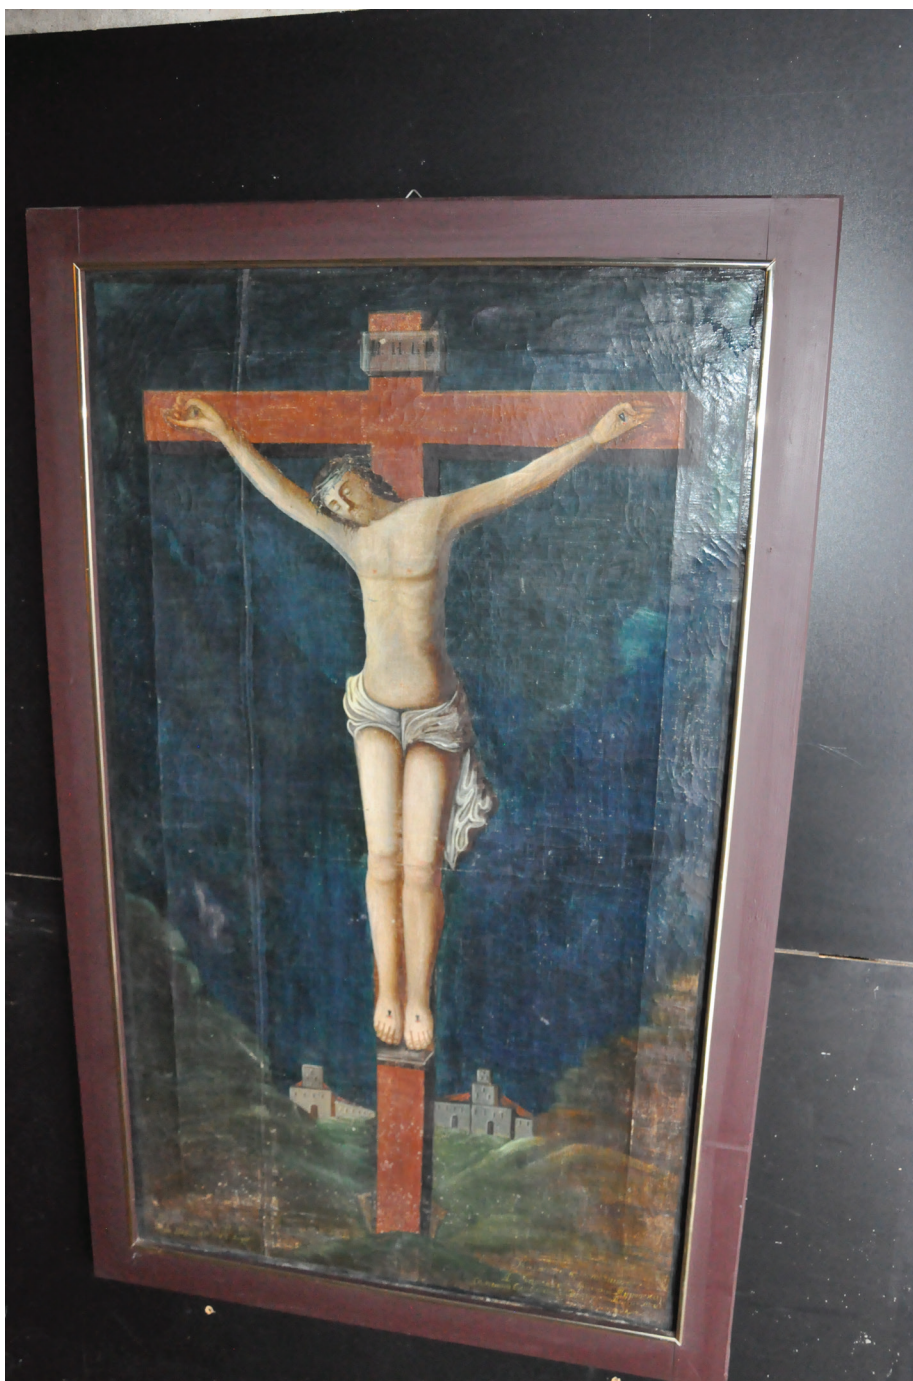
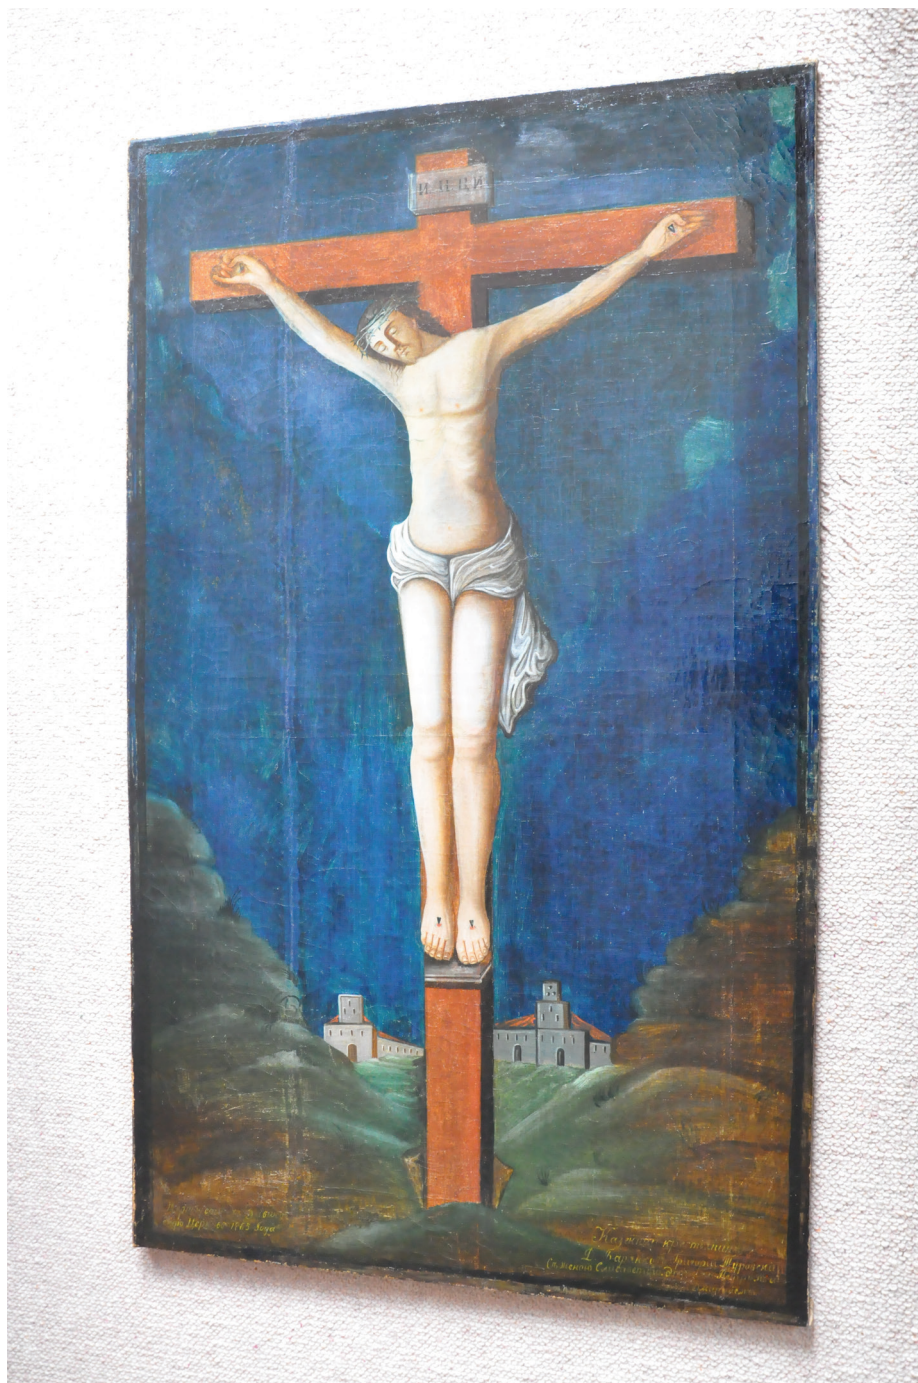
Trzeci z obrazów poddanych konserwacji o kształcie prostokąta pionowego przedstawia scenę Ukrzyżowania. Jego centralną postacią jest wiszący na krzyżu Chrystus, ubrany w perizonium, ze stopami ułożonymi równolegle. Jego twarz zwrócona jest w lewo (patrząc od strony widza) i opuszczona ku dołowi. Pod krzyżem, w dolnej partii, ukazano dwa gwoździe, zaś za nim, na tle niebieskiego nieba, widoczne są w oddali budynki, a po bokach pagórki. Kolorystyka obrazu jest monochromatyczna, z przewagą błękitów, brązów i zieleni. Na licu widnieje napis: „Жермвумь въ Завыковскую Церковь 1865 года; Казенный крестьянинъ Д. Баранковъ Григорій Журовскій Съ женою Елиисаветою и Діетъми Петромъ и Димитриемъ”<sup>4</sup>.

15. Suraż. Obraz *Ukrzyżowanie*, stan przed konserwacją. Fot. Krzysztof Stawcki  
Suraż. Painting "Crucifixion", condition before conservation. Photo by Krzysztof Stawcki

16. Suraż. Obraz *Ukrzyżowanie*, stan po konserwacji. Fot. Krzysztof Stawecki  
Suraż. Painting "Crucifixion", condition after conservation. Photo by Krzysztof Stawecki

Prace konserwatorskie rozpoczęto od przewiezienia obrazu do pracowni i wyjęcia go z ramy. Malowidło zdjęto z krosna i oczyszczono odwrocie za pomocą skalpela. Usunięto płócienną „łatę”, przeprowadzono zabieg dublowania krajkę i wzmacniania podobrazia nitkami płóciennymi. Po oczyszczeniu lica obraz naciągnięto na nowe krosno, założono kity emulsyjne w miejscach ubytków gruntu, wykonano retusze naśladowcze warstwy malarskiej. Lico obrazu zabezpieczono werniksem końcowym. Kolorystyka obrazu, po usunięciu zabrudzeń, zmieniła się na bardziej chłodną, z głębokimi tonacjami barwnymi.
