# KARTA EWIDENCYJNA ZABYTKU NIERUCHOMEGO NIEWPISANEGO DO REJESTRU ZABYTKÓW

KAPLICZKA PRZYDROŻNA

STAROŚCIN-KOLONIA

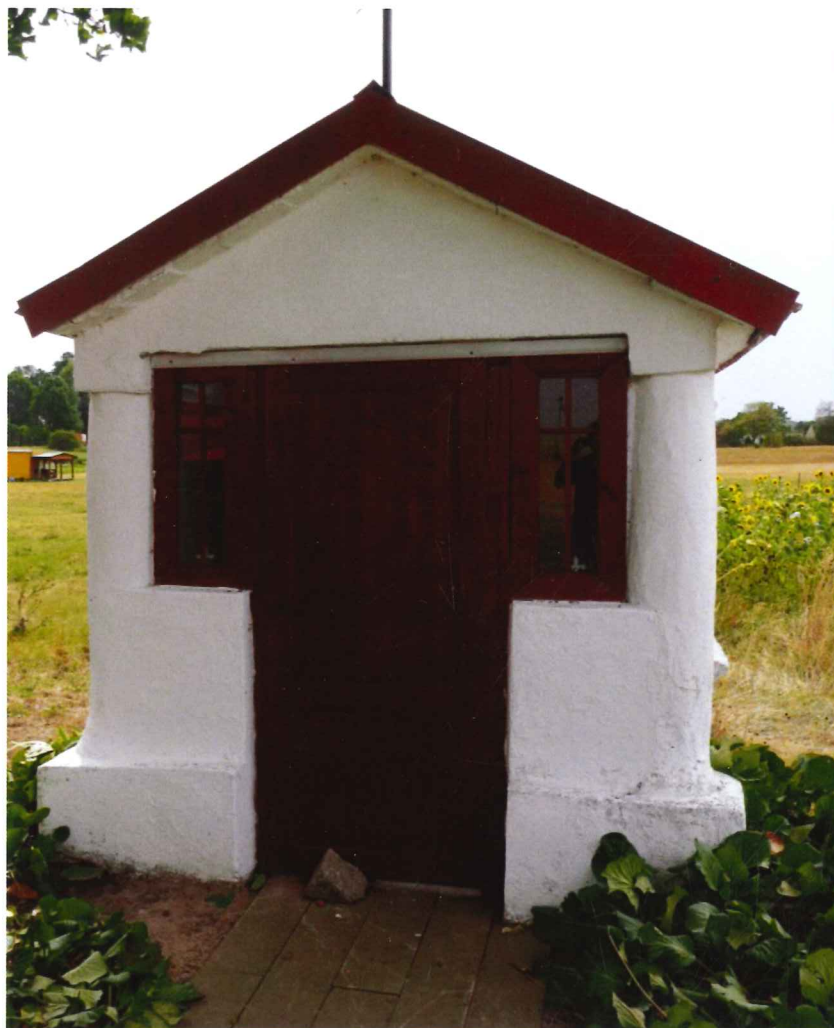
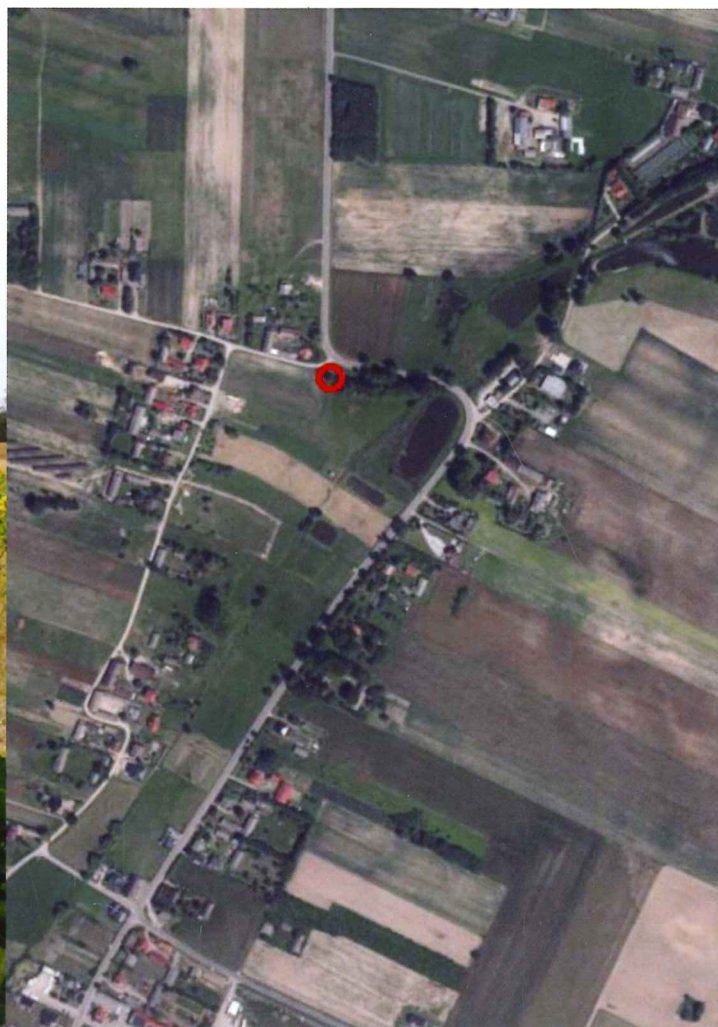
9. Materiały graficzne

1. Stan zachowania: dobry - 4

- stan fundamentów dobry,
- stan pokrycia dachowego - bardzo dobry po pokryciu blachodachówką,
- zardzewiały krzyż na daszku kapliczki,
- widoczne spękania tynku na części elewacji,
- nieuszczelna stolarka okienna i drzwiowa.

- lokalizacja kapliczki na skrzyżowaniu lokalnych dróg, za blisko jezdni powoduje zagrożenie wibracjami i ochłapywaniem wodą,
- brak opaski odwadniającej wokół kapliczki może powodować jej zawilgocenie,
- zbytnia bliskość okazałego drzewa od frontu kapliczki, którego system korzeniowy może powodować naruszenie fundamentów.

- pilne wprowadzenie opaski odwadniającej wokół kapliczki,
  - zalecane wprowadzenie niskiej zieleni wokół kapliczki, czy też niskiego ogrodzenia, które ochronią teren wokół kapliczki,
  - przy kolejnych remontach postulowane opracowanie koncepcji konserwatorskiej remontu elewacji i ustalenia jej pierwotnej aby zachować pierwotny, historyczny wygląd obiektu,
  - zaleca się naprawę uszkodzonych drzwi, uzupełnienie pęknięć tynku oraz oczyszczenie i zabezpieczenie krzyża przed korozją
  - postuluje się nie wprowadzanie wysokiego drzewostanu przy kapliczce, które mogą przesłonić ten ciekawy akcent architektoniczny miejscowości oraz zaburzają oś widokową z najazdu od wschodu i zachodu. Kapliczka stoi na zamknięciu osi widokowej z lokalnej drogi wiodącej od północy.
- Celem tych działań jest zachowanie autentyzmu i integralności zabytkowej kapliczki.
