Okręgowy Zespół Działalności Gospodarczej Sp. z o.o.
BIURO CERTYFIKOWANYCH RZECZOZNAWCÓW TECHNIKI SAMOCHODOWEJ,
RUCHU DROGOWEGO, MASZYN I URZĄDZEŃ

Wycena numer: 07/04/2022/JC

Zadanie: Ocena stanu technicznego i określenie wartości rynkowej pojazdu

Marka: OPEL

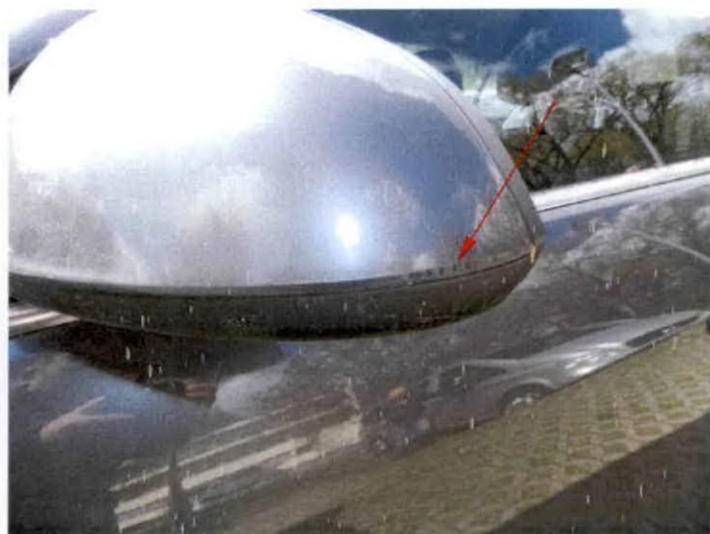
Fot. 27

- lewe lusterko posiadało przerysowanie wierzchniej warstwy powłoki lakierniczej (fot.27).
- lewe tylne drzwi posiadały wgniecenie poszycia oraz przerysowanie wzdłużne wierzchniej warstwy powłoki lakierniczej (fot.28).

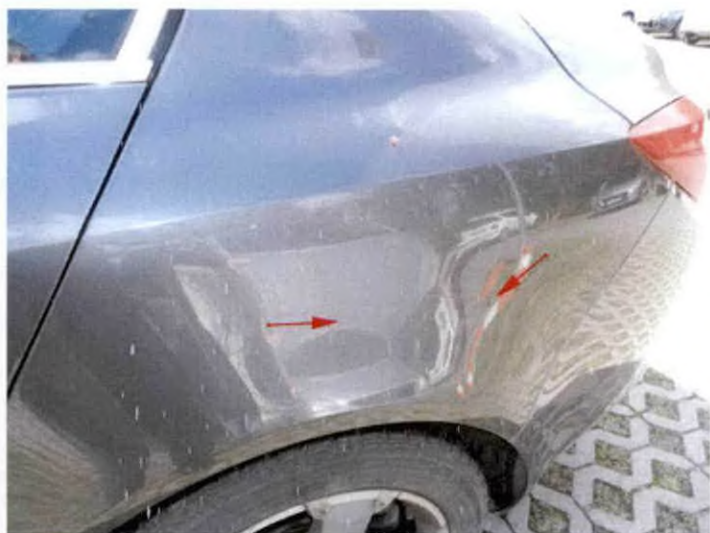
Fot. 29

- lewy tylny błotnik posiadał przerysowanie wzdłużne wierzchniej warstwy powłoki lakierniczej (fot.29).
- zderzak tylny posiadał przetarcia po lewej stronie oraz wgniecenia punktowe (fot.30-32).

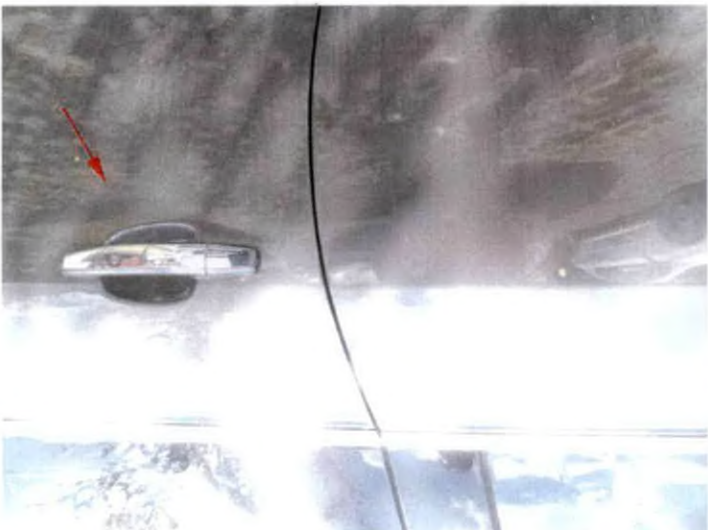
Fot. 34

- drzwi przednie prawe posiadały wgniecenie punktowe w okolicach klamki (fot.34) oraz wgniecenie punktowe w przedniej strefie (fot.36).
- lusterko prawe posiadało przetarcie wierzchniej warstwy powłoki lakierniczej (fot.35).
