## **PILNE zawiadomienie dotyczące bezpieczeństwa**

### **Systemy MR Multiva 1.5T**

Wada kleju uszczelki cewki kwadraturowej do badania tułowia (QBC) mogąca prowadzić do odsłonięcia ostrych krawędzi

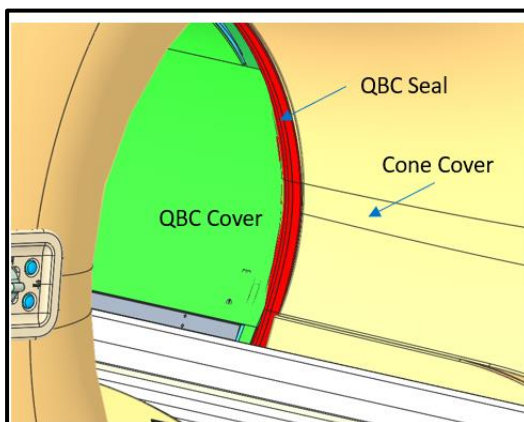
Ilustracja 1. Lokalizacja uszczelki cewki kwadraturowej do badania tułowia

Wada kleju uszczelki cewki kwadraturowej do badania tułowia (QBC) może spowodować odsłonięcie ostrych krawędzi, z którymi mogą się zetknąć pacjenci. Uszczelka cewki kwadraturowej do badania tułowia może się poluzować, gdy stół wysuwa się z gantry lub się do niej wsuwa, wykonując ruch w płaszczyźnie poziomej. Uszczelka cewki kwadraturowej do badania tułowia (ilustracja 1) to element gumowy przyklejony między osłoną stożkową a osłoną cewki kwadraturowej do badania tułowia. Chroni ona pacjentów przed zetknięciem się z ostrymi krawędziami osłony cewki kwadraturowej do badania tułowia.

- W ramach przygotowań przed skanowaniem pacjenta:
  - Sprawdzić, czy uszczelka cewki kwadraturowej do badania tułowia szczelnie przylega do osłony stożkowej i osłony cewki kwadraturowej do badania tułowia.
  - Jeśli uszczelka cewki kwadraturowej do badania tułowia odzepiła się lub jest poluzowana, **natychmiast przerwać badanie.**
  - Należy skontaktować się z lokalnym przedstawicielem serwisu firmy Philips.
- Jeśli uszczelka cewki kwadraturowej do badania tułowia poluzuje się podczas skanowania pacjenta:
  - Natychmiast zatrzymać skanowanie** i ostrożnie ewakuować pacjenta z systemu.
  - Należy skontaktować się z lokalnym przedstawicielem serwisu firmy Philips.

Firma Philips skontaktuje się z Państwem, aby zaplanować wizytę inżyniera serwisu w celu sprawdzenia uszczelki cewki kwadraturowej do badania tułowia zainstalowanej w systemie i jej ewentualnej wymiany (akcja naprawcza FCO78100616).

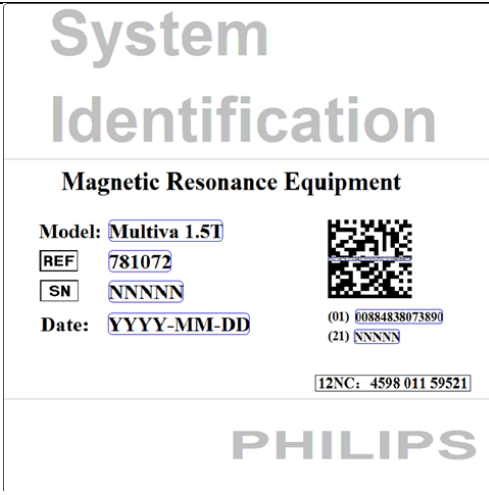
| Ilustracja 1. Przykładowa etykieta systemu | Nazwa produktu (Model) | Numer produktu (REF) | Identyfikator wyrobu |

Tabela 1 zawiera listę nazw modeli i numerów modeli (REF) systemów. Nazwa modelu i numer modelu (REF) znajdują się na etykiecie systemu.
