## OPINIA nr – RE 24167

Ustalenie stanu technicznego i szacowanie wartości rynkowej pojazdu.

SKODA

YETI TSI ACTIVE

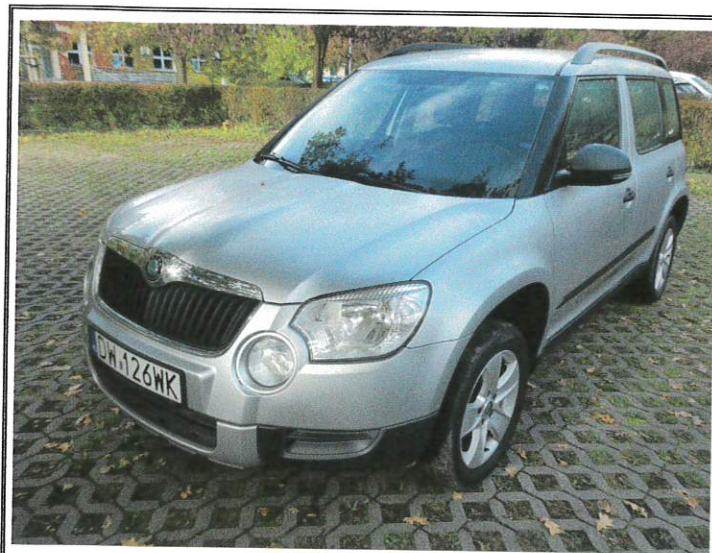
Fot.1. Widok samochodu, przód strona lewa

- Rodzaj pojazdu: osobowy, typu kombi
- Liczba miejsc: 5
- Barwa nadwozia – srebrna (fot. 1-4).
- Drzwi przednie lewe w części środkowej punktowo zagięte z ubytkiem powłoki lakierowej (fot.22).
- Na powierzchni zewnętrznej metalowych elementów nadwozia liczna drobne zagięcia i zarysowania powłoki lakierowej.
- Na podstawie pomiaru grubości powłoki lakierowej metalowych elementów nadwozia stwierdzono, że błotnik przedni lewy, poszycie zewnętrzne drzwi przednich lewych, poszycie boku prawego, poszycie zewnętrzne drzwi tylnych prawych były naprawiane i ponownie lakierowane.

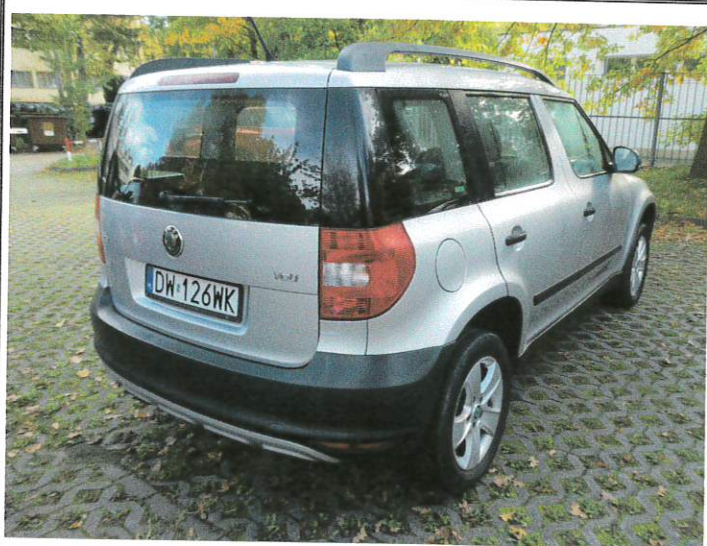
Fot.4. Widok samochodu, tył strona prawa

- Pręt anteny radiowej uszkodzony, brak górnej części (fot.4)
- Układ klimatyzacji wymaga oczyszczenia układu dolotowego powietrza, sprawdzenia szczelności układu i uzupełnienia czynnika chłodniczego z olejem.

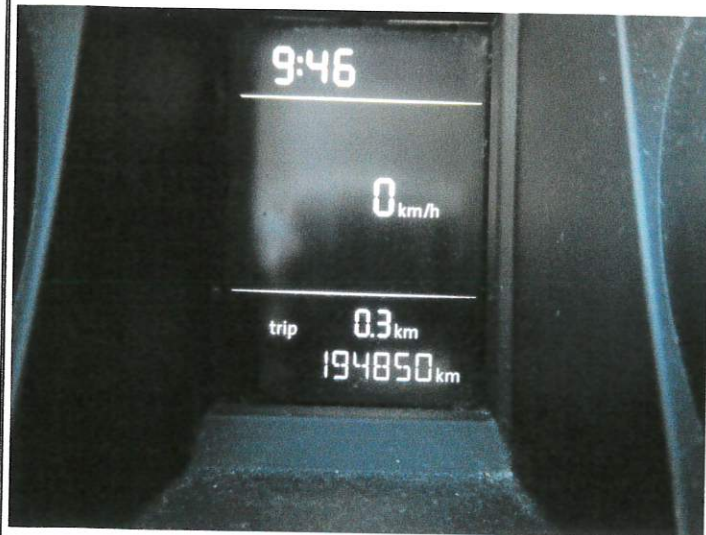
Fot.9. Widok wskazań drogomierza

194850 (fot.9)

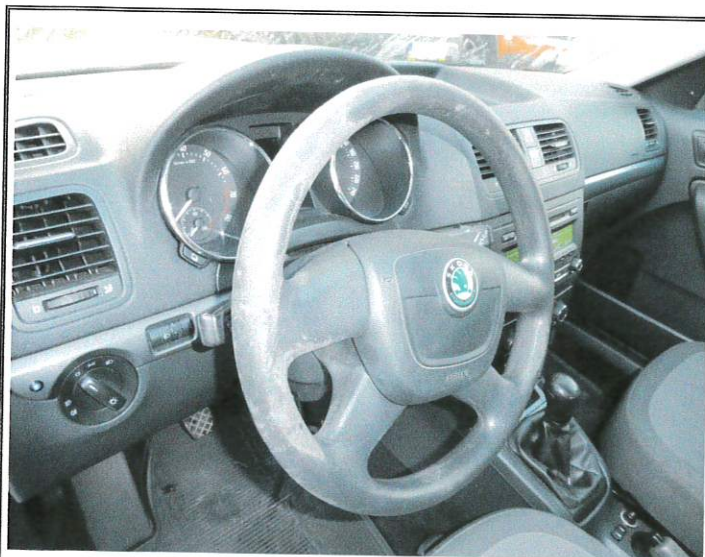
Fot.11. Widok deski rozdzielczej

- Koło kierownicy, pierścień poprzecierany z ubytkami tworzywa (fot.11)
- Poszycia tapicerskie i konstrukcja poduszki fotela i oparcia kierowcy zdeformowane trwale zaplamione z miejscowymi przetarciami tkaniny (fot.19).

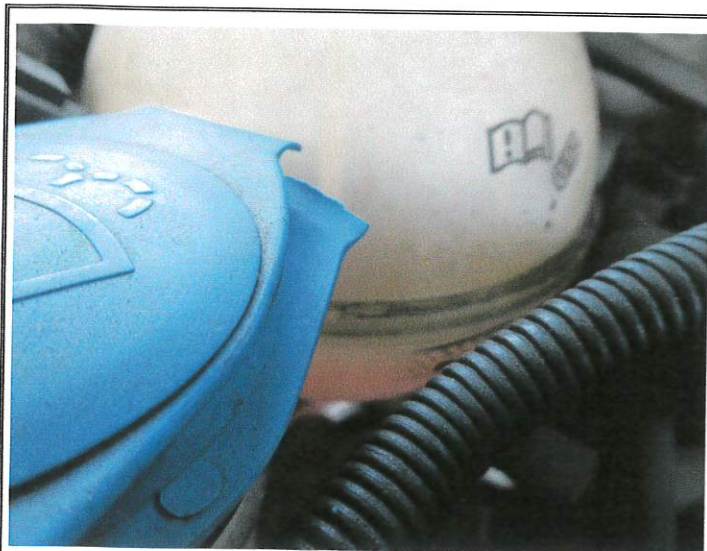
Fot.13. Widok zbiornika płynu układu chłodzenia

- Rzędowy, czterocylindrowy zasilany benzyną bezołowiową z turbodoładowaniem.
- Poziom cieczy chłodzącej w zbiorniku wyrównawczym: pomiędzy min i max (fot.13).
- Poziom oleju na wskaźniku kontrolnym min (fot.14).
- Po uruchomieniu zimnego silnika słyszalny przez krótki czas stuk pochodzący od nadmiernie zużytych hydraulicznych popychaczy zaworów.
- W komorze silnika znajduje się zawieszka informująca o wymianie oleju silnikowego na Castrol 5W30 C3 przy stanie drogomierza: 187569 km (fot.15).

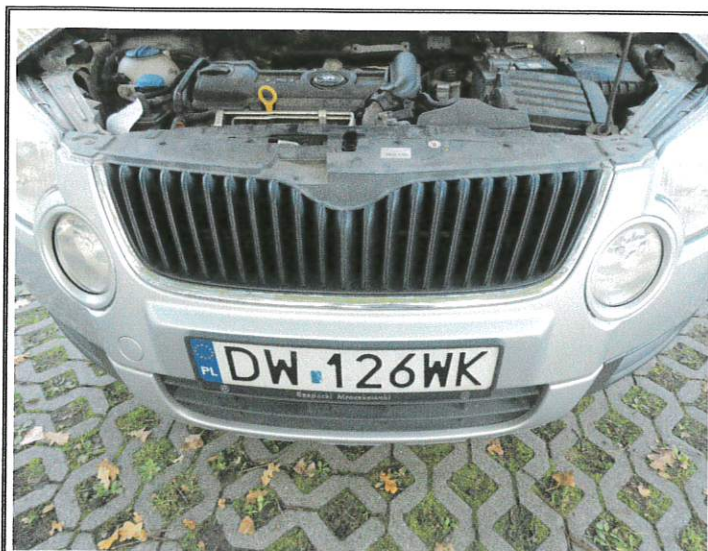
Fot.21. Widok poszycia przedniego zderzaka

- Poszycie zderzaka przedniego, złuszczone powłoka lakierowa w okolicach reflektorów przeciwmgławych (fot.21).
- Wykładzina wygłuszająca ściany grodziowej w komorze silnika podarta z ubytkami tworzywa (fot.24).

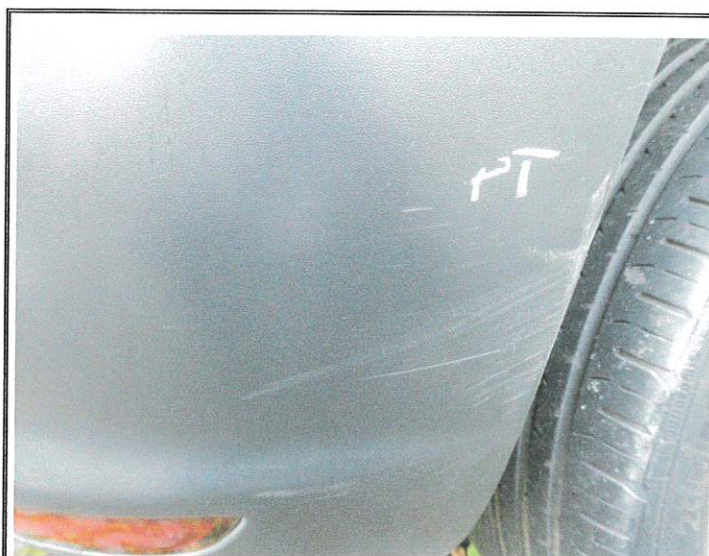
Fot.23. Widok tylnego zderzaka, prawa strona

- Szyba czołowa uszkodzona, po prawej stronie w części środkowej odprysk po zewnętrznej stronie (fot.26).
- Zderzak tylny otarty po prawej stronie z ubytkiem tworzywa (fot.23).

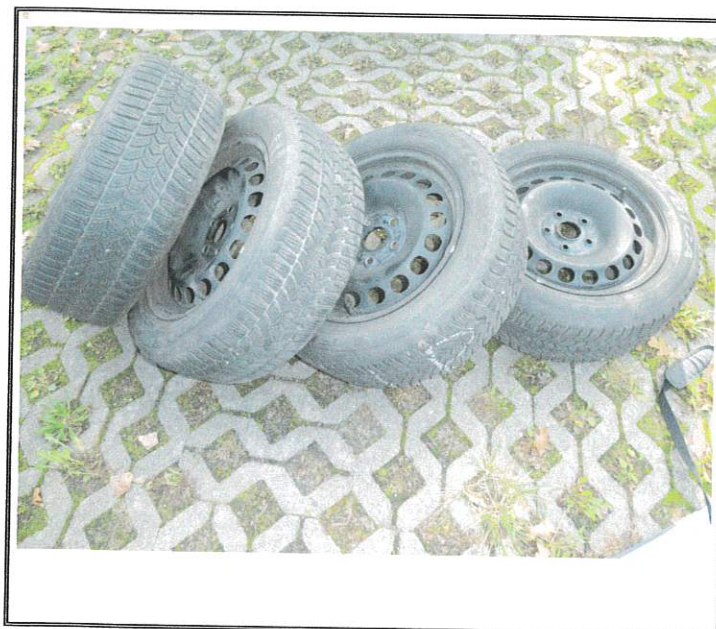
Fot.25. Widok dodatkowego kompletu kół

Samochód wyposażony dodatkowo w cztery koła ze stalowymi tarczami kół i oponami Dębica Frigo HP2, 205/55R16 91H. Opony zużyte w ok. 70% (fot.25).

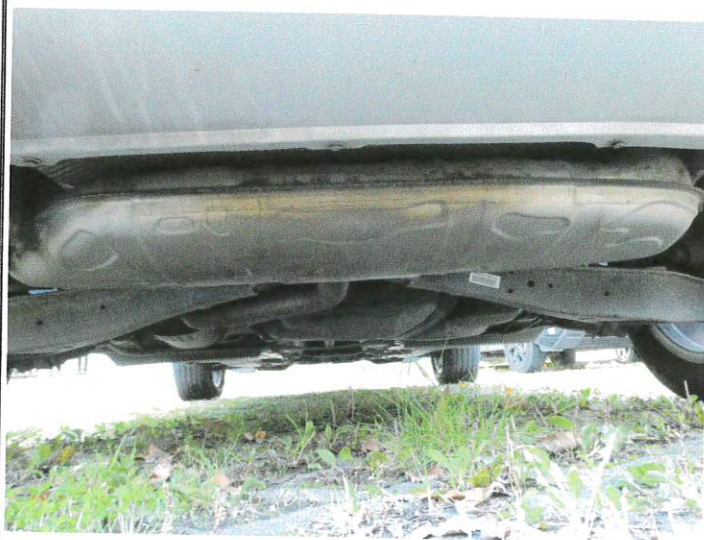
Fot.28. Widok podwozia, tylna część

- Napęd na dwa koła przednie.
- Skrzynia biegów manualna 6 – biegowa.
- Tarcze hamulcowe kół osi przedniej i tylnej pokryte warstwą korozji.
- Amortyzatory kół osi przedniej i tylnej o obniżonej skuteczności tłumienia.
- Podczas wykonanej jazdy próbnej stwierdzono zgrzyty podczas przełączania biegów z II na III oraz podczas redukcji z biegu III na II. Określenie przyczyny uszkodzenia możliwe po demontażu skrzyni biegów w warunkach warsztatowych.
