**Wycena numer: 07/10/2025/JC**

Zadanie: Określenie wartości rynkowej pojazdu

Marka: SUZUKI

Model: Grand Vitara 1.6 MR`13 E5

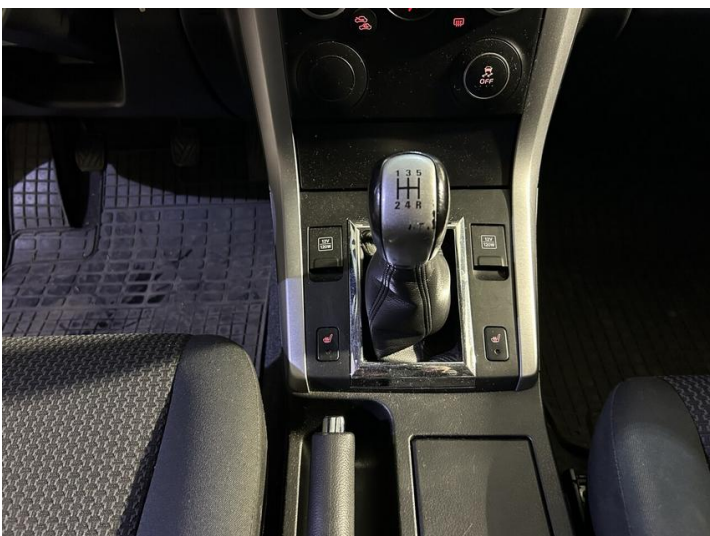
Fot. 12

- stan wnętrza adekwatny do wieku pojazdu;
- nie stwierdzono uszkodzeń ponad te, które wynikają z normalnej eksploatacji pojazdu;
- elementy z tworzyw sztucznych posiadały przetarcia;
- tapicerka siedzeń posiadała zabrudzenia;
- siedzisko kierowcy posiadało uszkodzenie w formie punktowego ubytku materiałowego (fot.23);
- gałka zmiany biegów posiadała przetarcia wierzchniej warstwy (fot.12);
- komora bagażnika posiadała zabrudzenia.

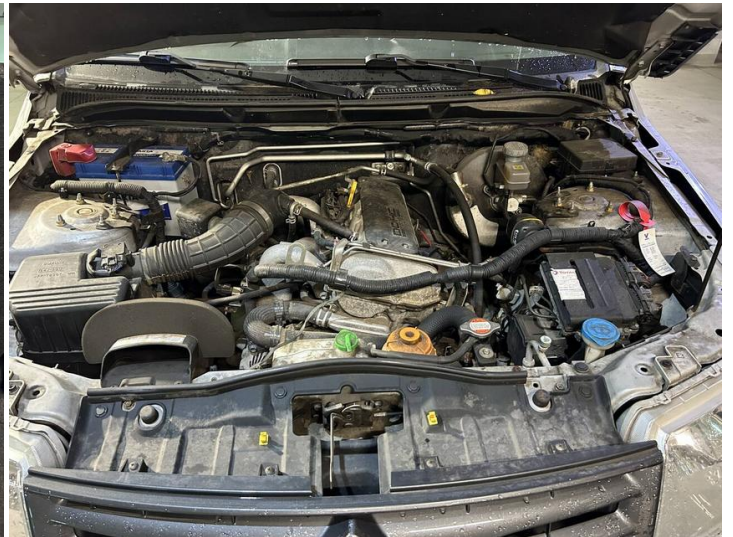
Fot. 14

- silnik o zapłonie iskrowym, pracował bez nadmiernego dymienia i bez nadmiernej głośności.
- praca silnika na biegu jałowym była równomierna.
- komora silnika posiadała zabrudzenia adekwatne do wieku pojazdu (fot.14).
- poziom płynów eksploatacyjnych były w normie.

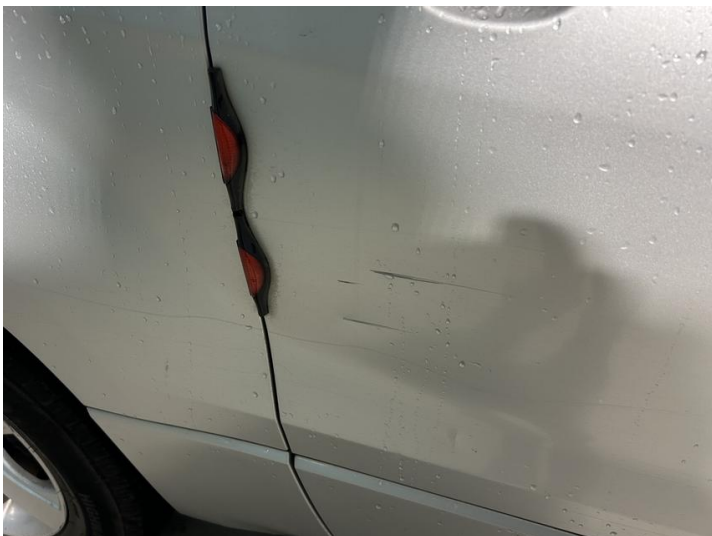
Fot. 15

- drzwi prawe w obrębie łączenia z tylnym błotnikiem posiadały wgniecenia liniowe połączone z ubytkiem wierzchniej warstwy lakierniczej oraz obszerne przerysowanie (fot.15,16);
- błotnik tylny prawy posiadał obszerne przerysowanie w strefie dolnej (fot.15);
- zderzak tylny posiadał przetarcie po stronie lewej (fot.17);
- zderzak przedni posiadał przetarcie wierzchniej warstwy lakierniczej po prawej stronie (fot.18,19);
- drzwi lewe w strefie górnej posiadały obszerne wgniecenie punktowe poszycia (fot.20);

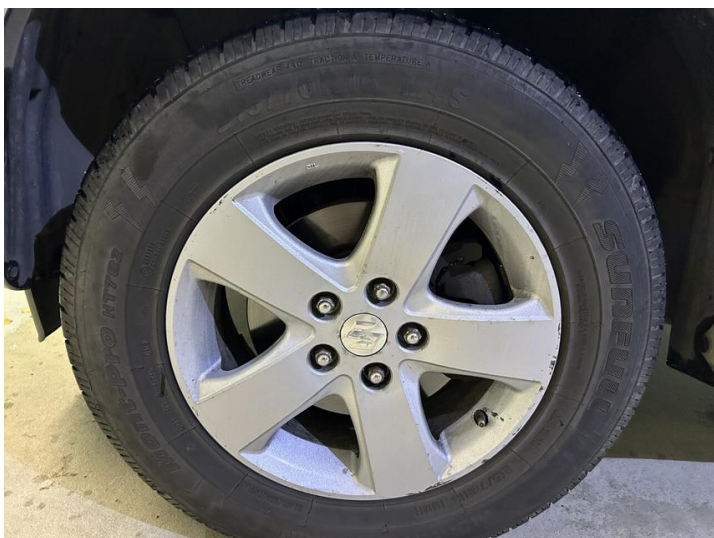
Fot. 21

- ubytki lakiernicze oraz uszkodzenia w formie przetarć na felgach (fot.21).

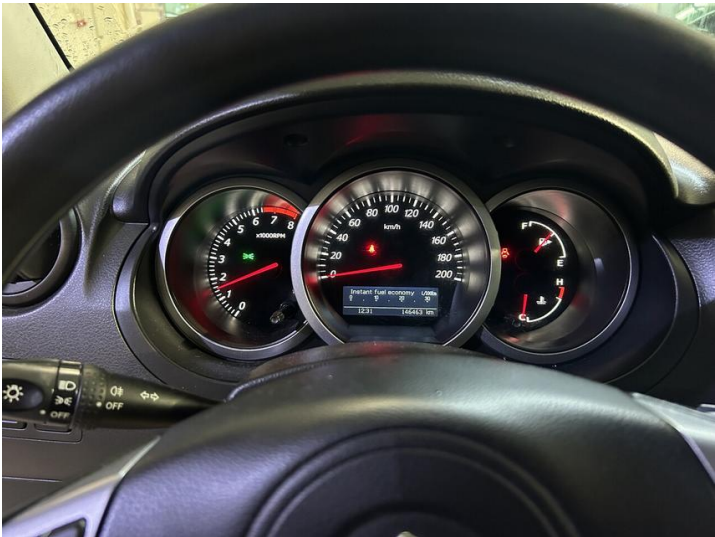
Fot. 26

Na stronie internetowej Centralnej Ewidencji Pojazdów i Kierowców ostatni zarejestrowany stan licznika kilometrów z dnia 18 października 2024 roku wynosił 144 908 km, natomiast wskazanie drogomierza odczytane podczas oględzin wynosiło 146 463 km (fot.26). W związku z powyższym do wyceny przyjęto przebieg 146 463 km i zastosowano odpowiednie korekty.

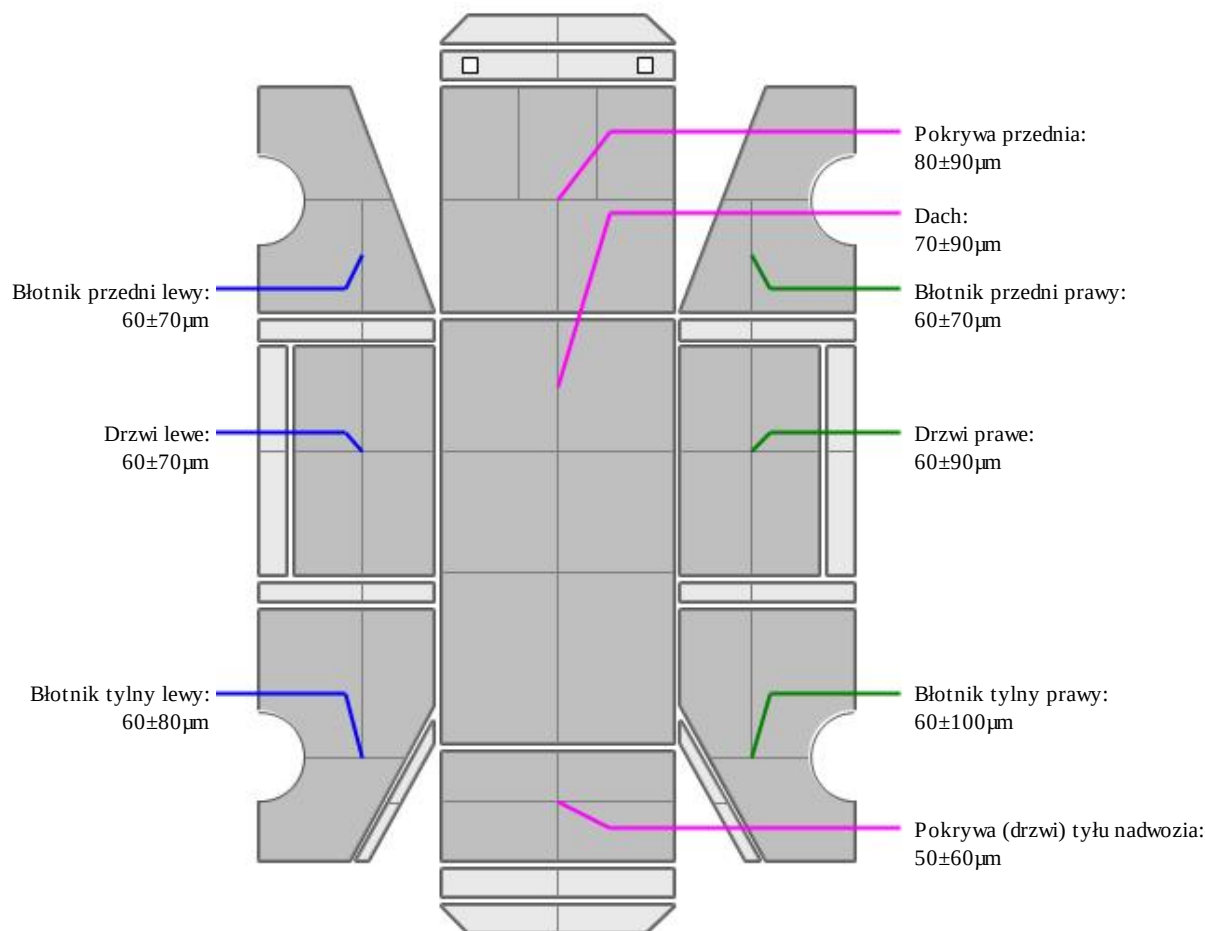
## OPIS POWŁOKI LAKIEROWEJ

- elementy lakierowane karoserii pojazdu posiadają uszkodzenia wynikające z normalnej eksploatacji w postaci zarysowań, otarć lub ubytków punktowych o różnym stopniu intensywności występowania.
- pomiar grubości powłoki lakierniczej dokonano przy użyciu grubościomierza lakieru GL-8(s) firmy Prodig Tech. Dokładne wyniki pomiarów zostały opisane w odrębnym punkcie niniejszej opinii.
