WYCENA Nr: 3/05/2025r

Zadanie: Określenie wartości rynkowej pojazdu

Marka: SUZUKI

Model: Grand Vitara 2.4 MR`13 E5

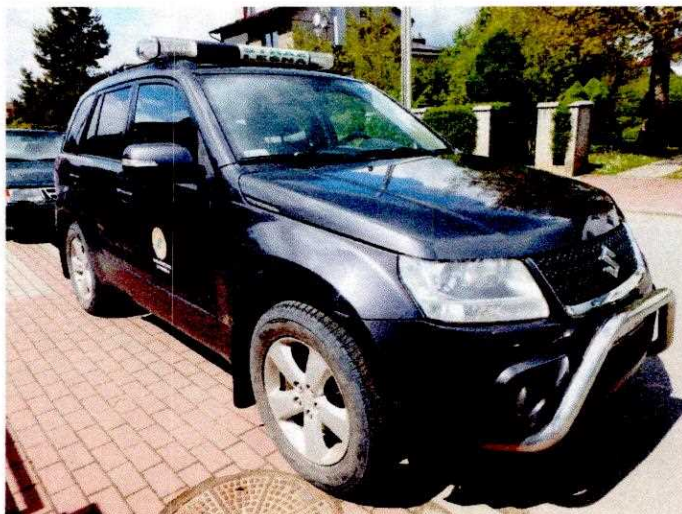
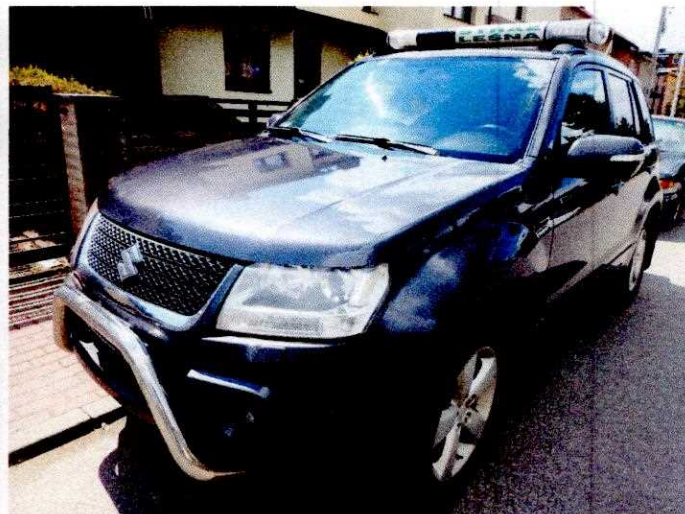
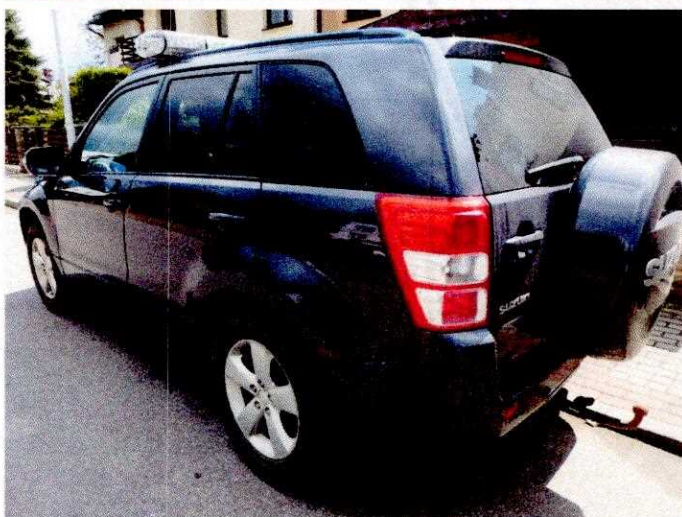
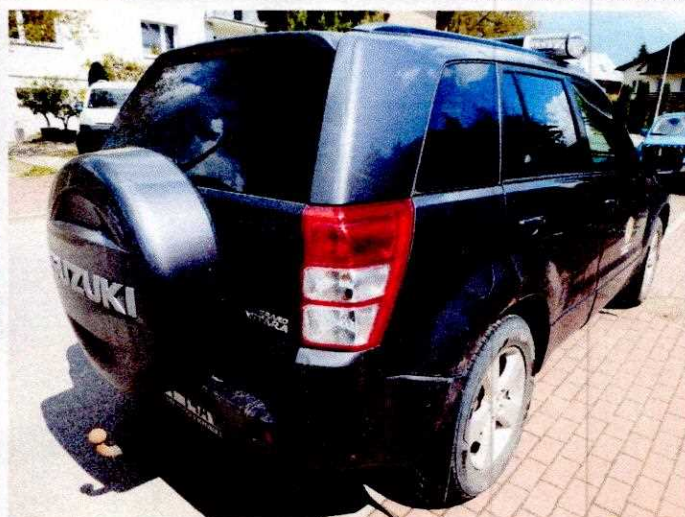
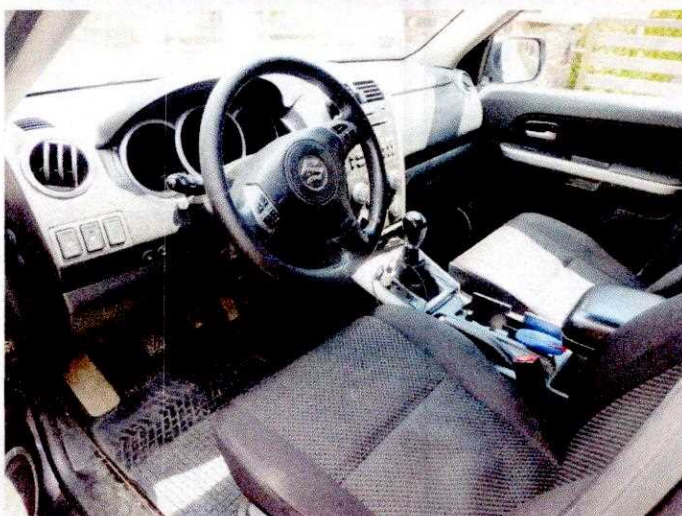
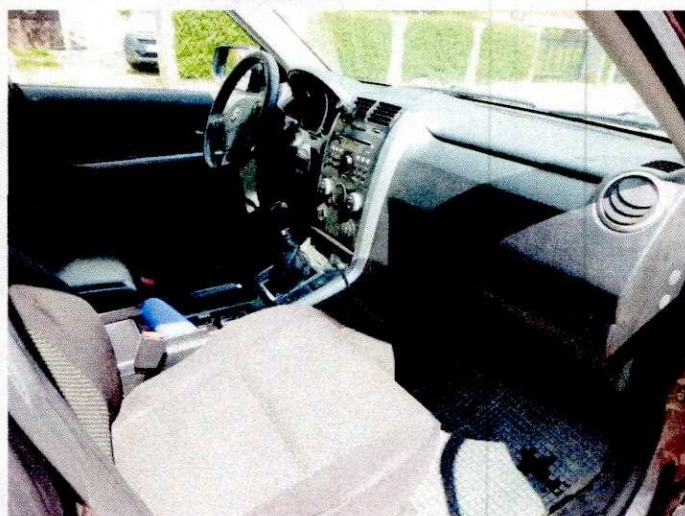
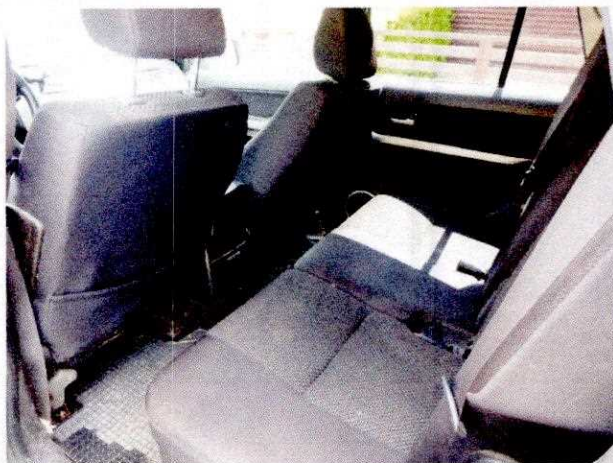
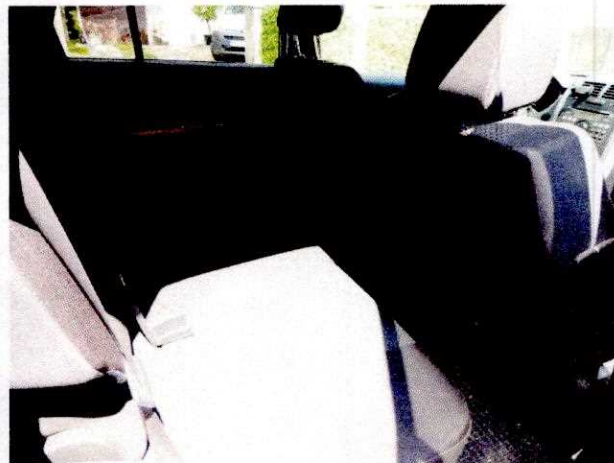
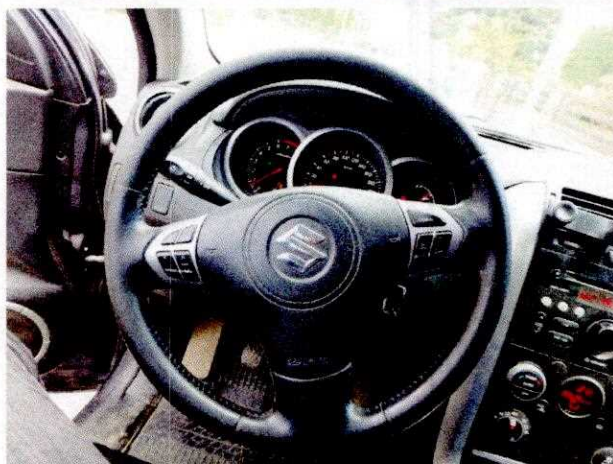
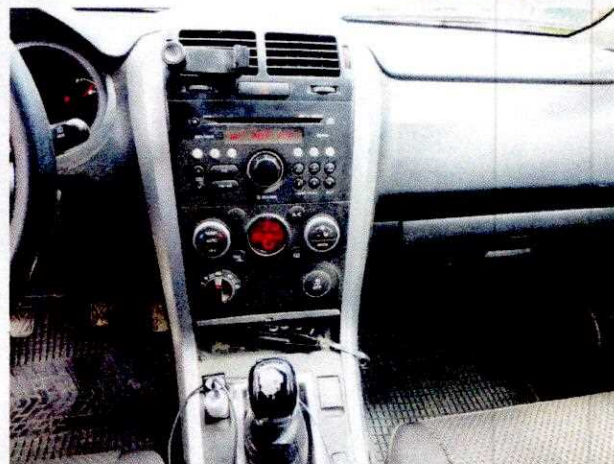
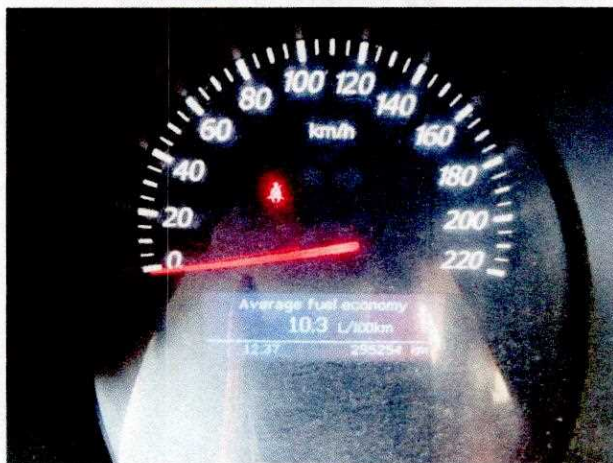
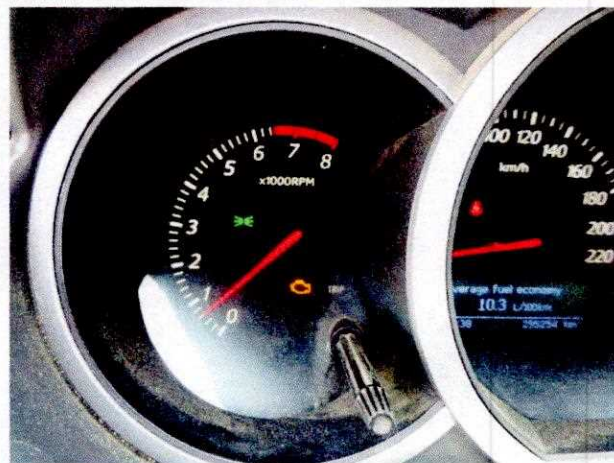
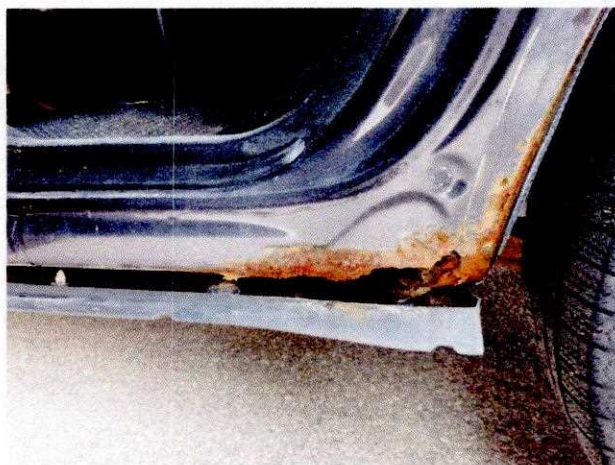
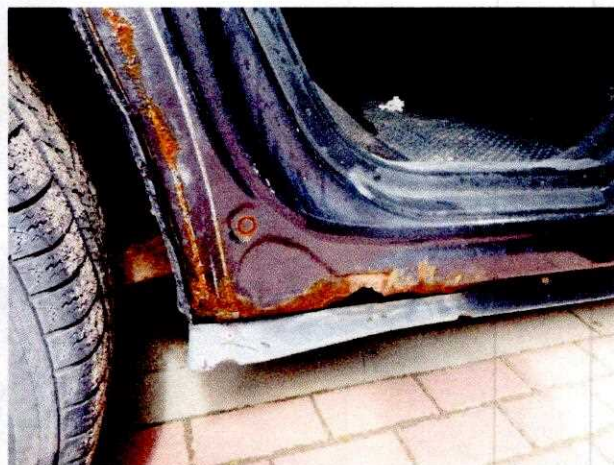
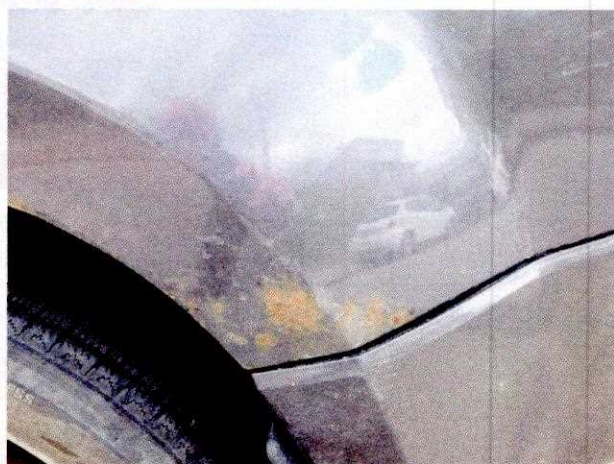
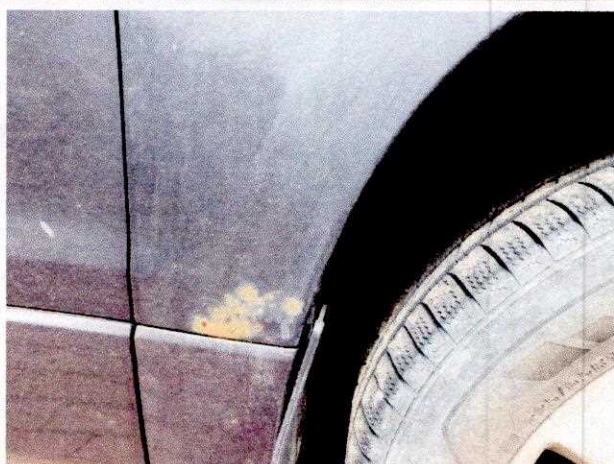
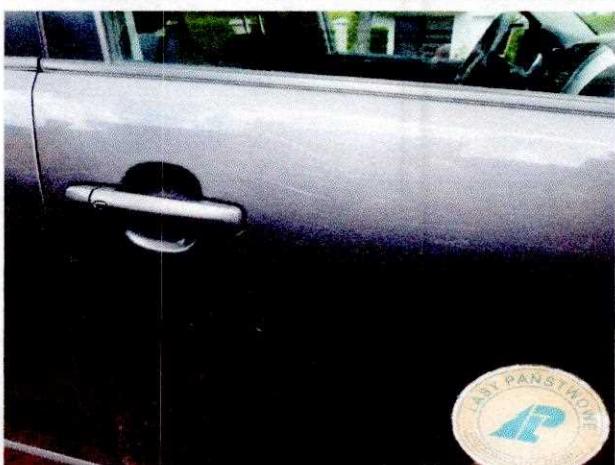
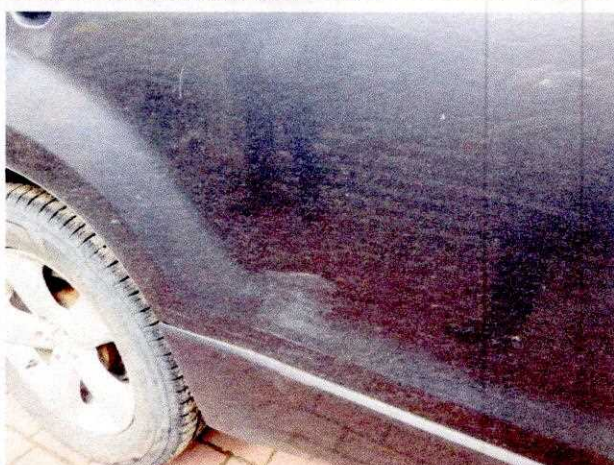
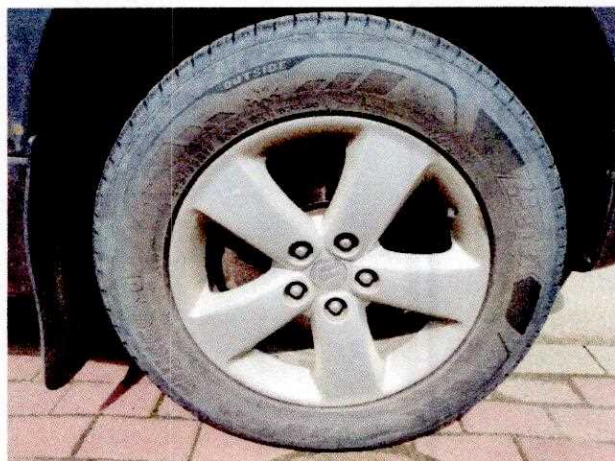
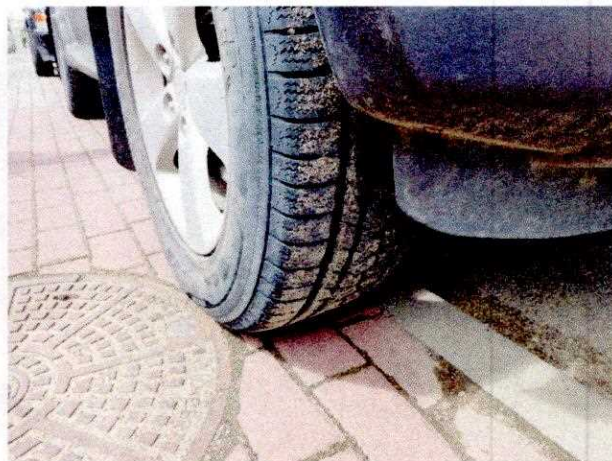
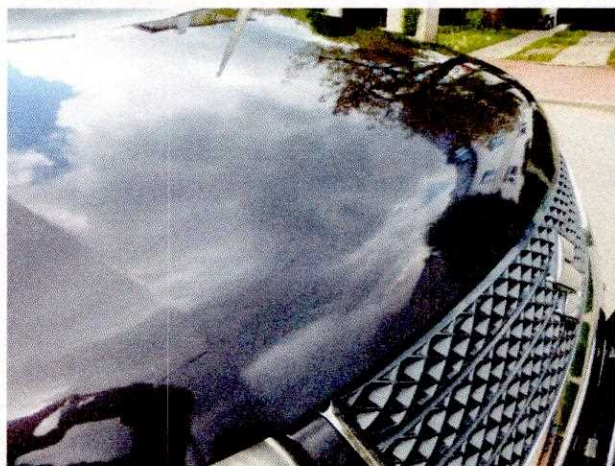
DOKUMENTACJA FOTOGRAFICZNA

Aktywna kontrolka Check Engine (Kontrolka check engine wskazuje, że komputer pokładowy pojazdu wykrył nieprawidłowość w jednym z systemów silnika lub układu emisji spalin).

W pojeździe stwierdzono: zabrudzenie tapicerki siedzeń nadwozia, zabrudzone wykładziny wnętrza nadwozia, liczne zarysowania powłoki lakierowej nadwozia, liczne odpryski powłoki lakierowej poszycia nadwozia, ślady korozji na elementach poszycia nadwozia.

L.p.	Nazwa elementu	Lewy/Prawy
1 Nadwozie		
1	Błotnik przedni	P
2	Błotnik tylny	LiP

L.p.	Nazwa elementu	Lewy/Prawy
1 Nadwozie		
1	Próg kpl.	LiP
