### Opis stanu technicznego

Naczepa 3 osiowa. Oględzin pojazdu dokonano w dn. 17.03.2021 r. Naczepa z brakami w wyposażeniu, tj. brak stelażu planeki naczepy, brak ściany przedniej, brak drzwi tylnych. Planeka uszkodzona, rozerwana, była położona na podłodze naczepy.

Zdjęcia naczepy ciężarowej Kogel

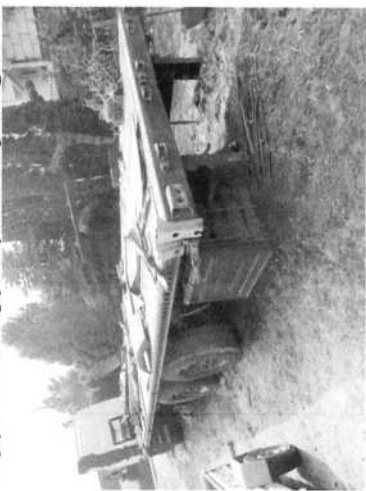
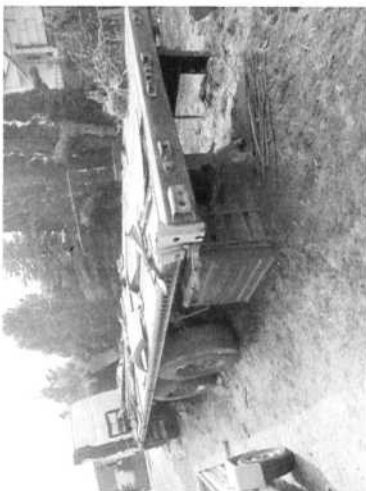
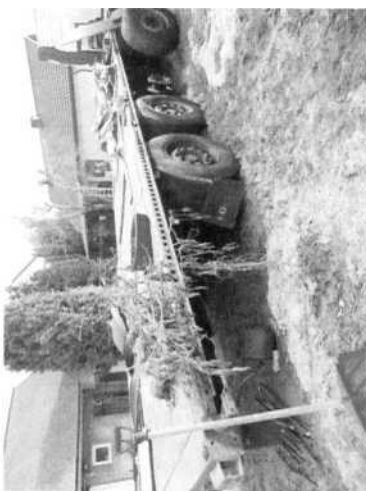
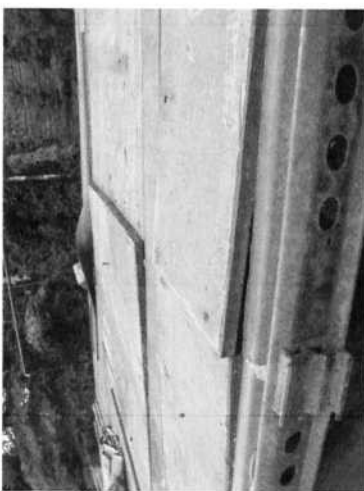
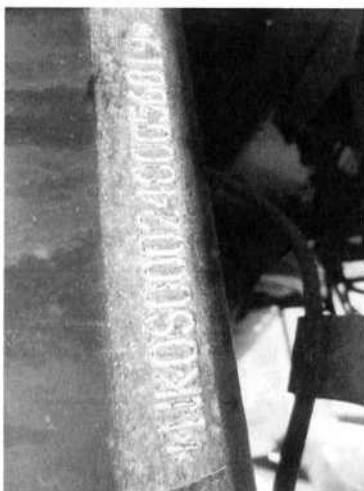
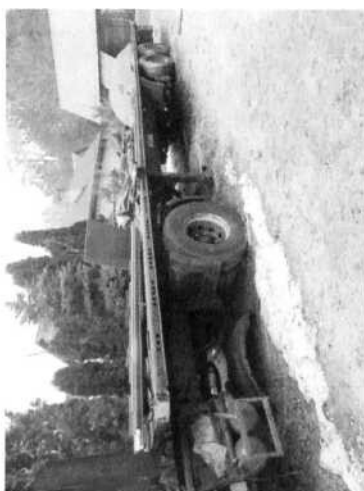
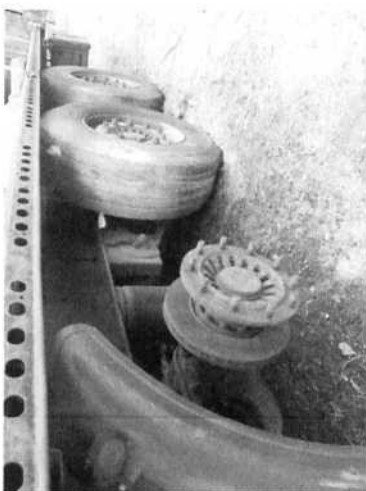
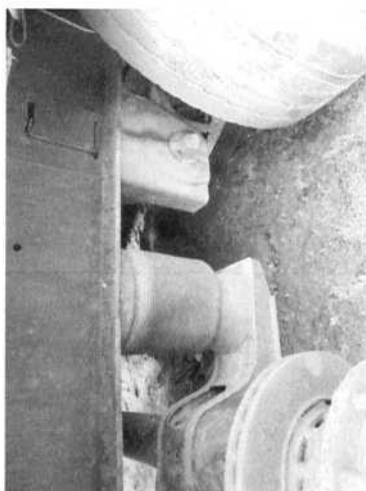
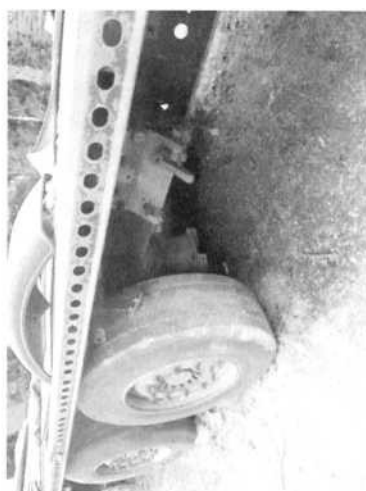
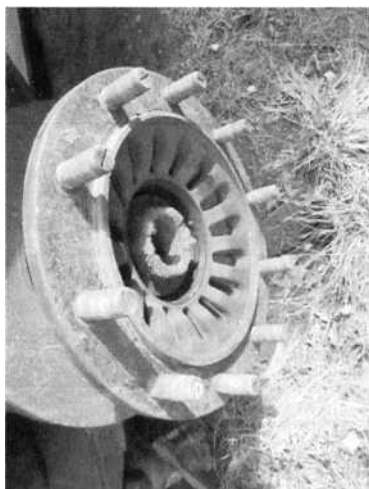
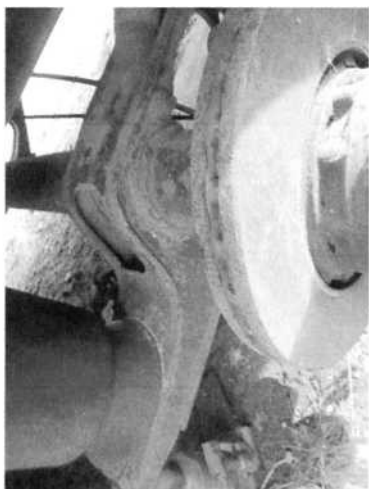
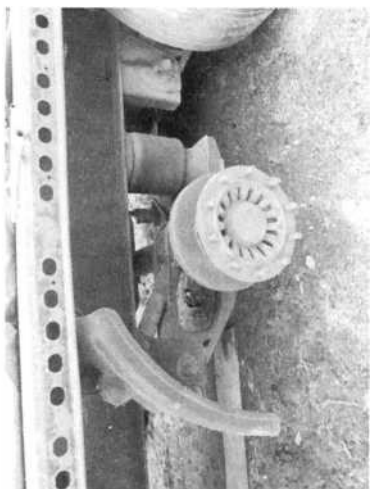
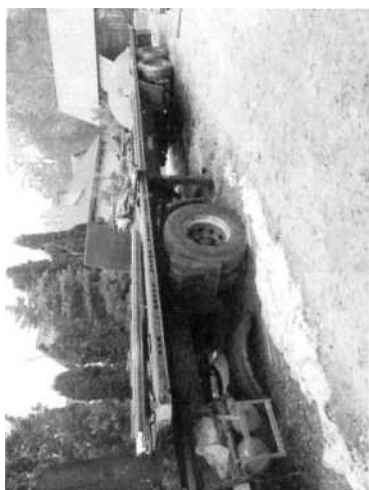
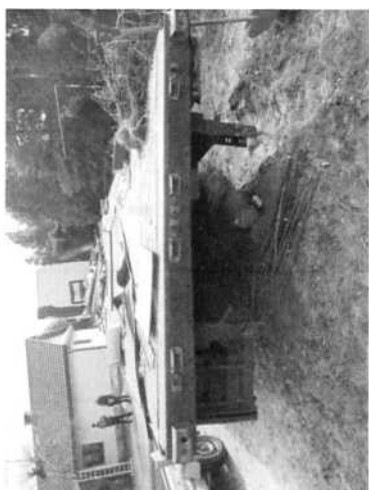
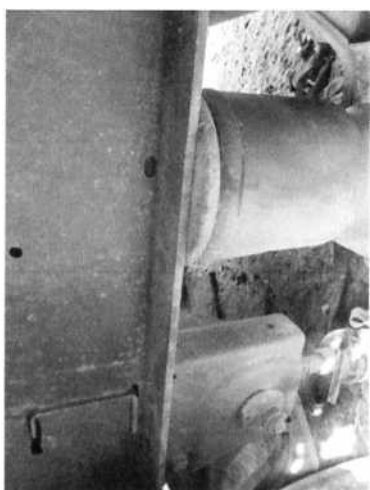
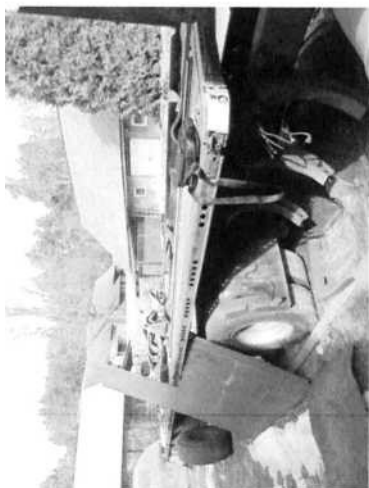
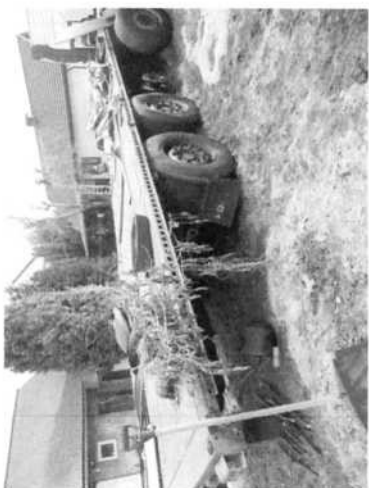
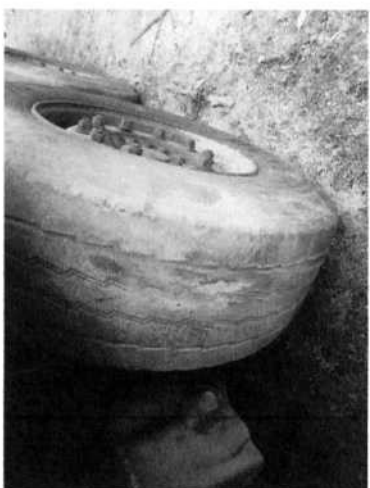
Piasta osi przedniej spawana, koła osi zdemontowane. Obręcze kół z ogniskami korozji. Osie zawieszone na poduszkach. Wahacze osi z ogniskami korozji, wypracowane. Podłoga uszkodzona, zdeformowana. Zaczep siodła wypracowany.

■ Rama skrzyni ładunkowej - ogniska korozji

Opony, wszystkich osi, o wymiarach: 385/65R22.5 zużyte w 100%.
