## ZAWIADOMIENIE

### o włączeniu karty ewidencyjnej do wojewódzkiej ewidencji zabytków

**KARTA EWIDENCYJNA OBIEKTU NIERUCHOMEGO  
NIEWPISANEGO DO REJESTRU ZABYTKÓW**

**KAMIENNY POMNIK - OBELISK**

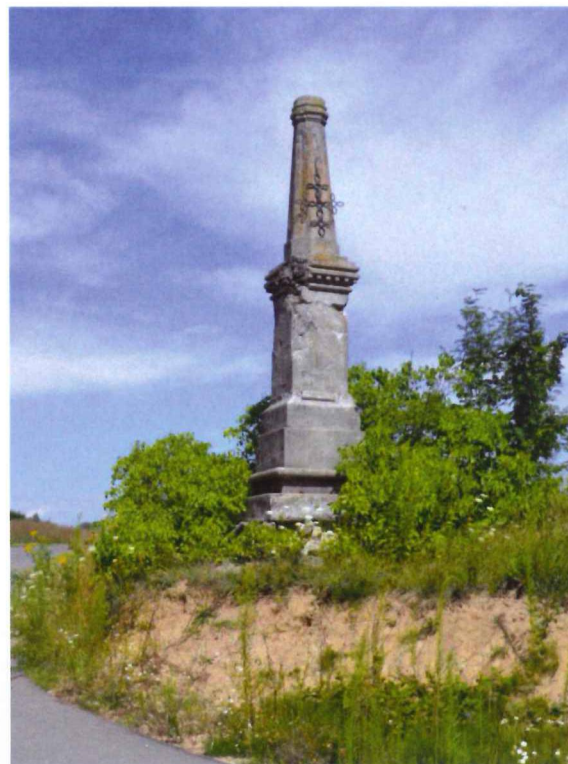
Fot. Widok na zabytek z drogi lokalnej od strony pd.-zach.

3 - dostateczny

Pomnik w formie obelisku został wzniesiony z piaskowca, na kamiennym fundamencie. Podstawę stanowi wysoki wieloczołowy postument na rzucie kwadratu zakończony wydatnym, dekoracyjnym gzymsem. Ponad gzymsem część wieńcząca w formie zwężającego się ku obelisku tj. stożka na rzucie ośmioboku, podkreślona dodatkowo pionowymi żłobieniami. Szczyt opracowany dekoracyjnie w formie wielowarstwowej „czapy”. Forma, materiał oraz sposób opracowania pomnika, a także podobieństwo do pochodzących z XIX w. pomników sepulkralnych wskazują, że jego wzniesienie mogło mieć miejsce około połowy wieku XIX. Dane powyższe potwierdza oznaczenie lokalizacji obiektu na mapie Europy z XIX w. (ok. 1872 r. – mapa opublikowana na stronie <https://maps.arcenum.com>).

W ścianie postumentu od strony południowej znajduje się fragmentarycznie zachowany napis: „...undatur/...zef/...owski/ ... ipca” z datą 1914 - wyryty wtórnie. W zwieńczeniu od strony południowej został wtórnie umieszczony żeliwny krzyż (forma ludowa) z figurą Chrystusa Ukrzyżowanego.

Struktura materiału z którego wykonano pomnik – piaskowiec, jest pokryty warstwą brudu i osadów atmosferycznych, zaciekami i nalotami organicznymi (mchy, porosty). W górnej części postumentu i na gzymsem widoczne ubytki - zniszczenia wskazują na ślady po ostrzale, które również osłabiły strukturę pomnika. Obiekt został usytuowany na południowym krańcu nieruchomości, na wyniesieniu terenu. Od strony zachodniej i południowej wyniesienie graniczy z pasem drogowym. Wcześniej była to droga śródpolna i nieutwardzona między msc. Andrzejów a Węgliska, która stanowiła dojazd do okolicznych pól. Obecnie jest to droga asfaltowa (od 2024 r.). Od strony zachodniej wyniesienie na którym jest usytuowany obiekt zostało „podcięte” i przechodzi w stromą skarpe, w której jest widoczny odsłonięty narożnik (południowo-zachodni) podstawy pomnika. Znajduje się w złym stanie zachowania - widoczne odspojenia i ubytki materiału stanowiące podstawę na której wzniesiono czworokątny wysoki cokół. Dalsze wypłukanie materiału spod tego narożnika może stanowić zagrożenie utraty stabilności pomnika.

- wzmocnienie fundamentów w celu stabilizacji posadowienia pomnika - szczególnie w narożniku południowo-zachodnim,
- oczyszczenie piaskowca: usunięcie zabrudzeń i nalotów organicznych,
- uzupełnienie ubytków,
- wykonanie prac konserwatorskich, które wzmocnią jego strukturę, uczynią detal i istniejące napisy,
- prace przy oczyszczeniu otoczenia, związane z usunięciem wtórnej roślinności, która choć sukcesywnie wycinana stanowi zagrożenie posadowienia pomnika,
- wskazane dokładniejsze rozpoznanie historii obiektu, celem ustalenia fundatora zabytku.
