Załącznik nr 13.W3.1-13.W3.3
Karty sondowania statycznego CPTu

SONDOWANIE STATYCZNE CPTU INTERPRETACJA WYNIKÓW BADANIA

Temat / lokalizacja: **DK9 Kolbuszowa**

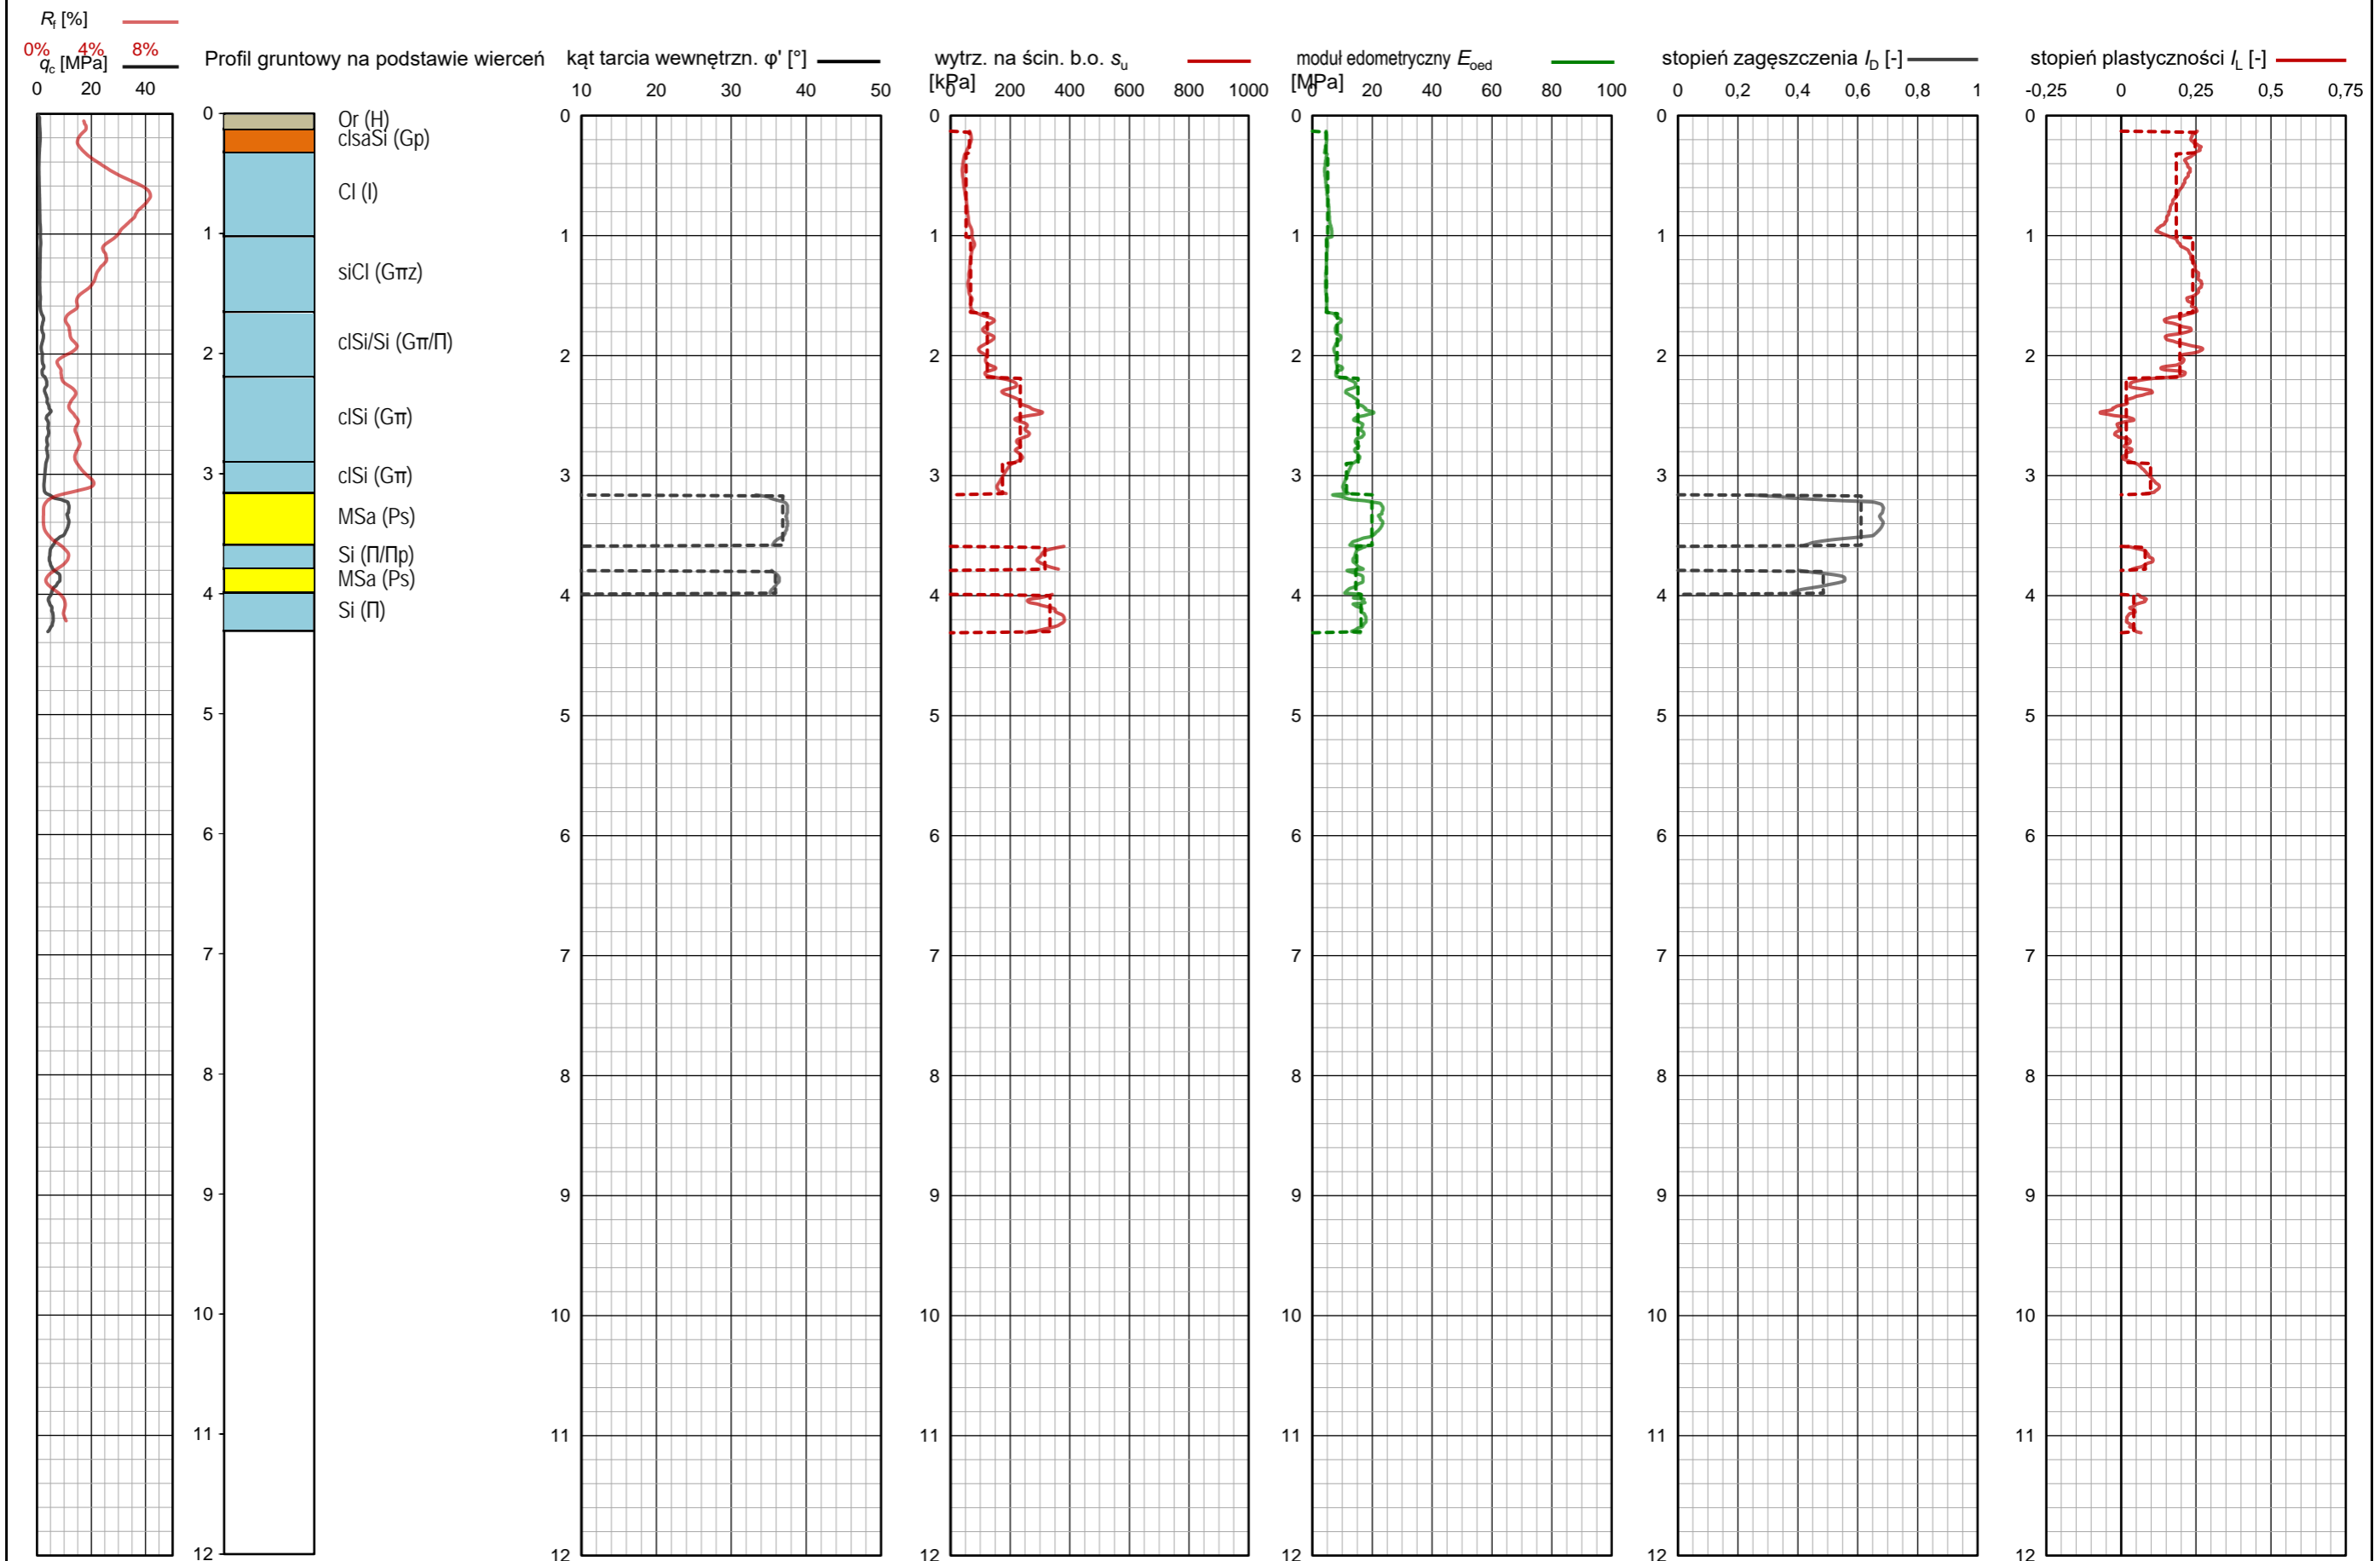
Nr badania: **0+140(3) CPTU**

H_KRON86	Układ współrzędnych	
m n.p.m.	X_2000	Y_2000
204,28	5570039,88	7554084,99

Data wykonania badania: **11-12-2022**

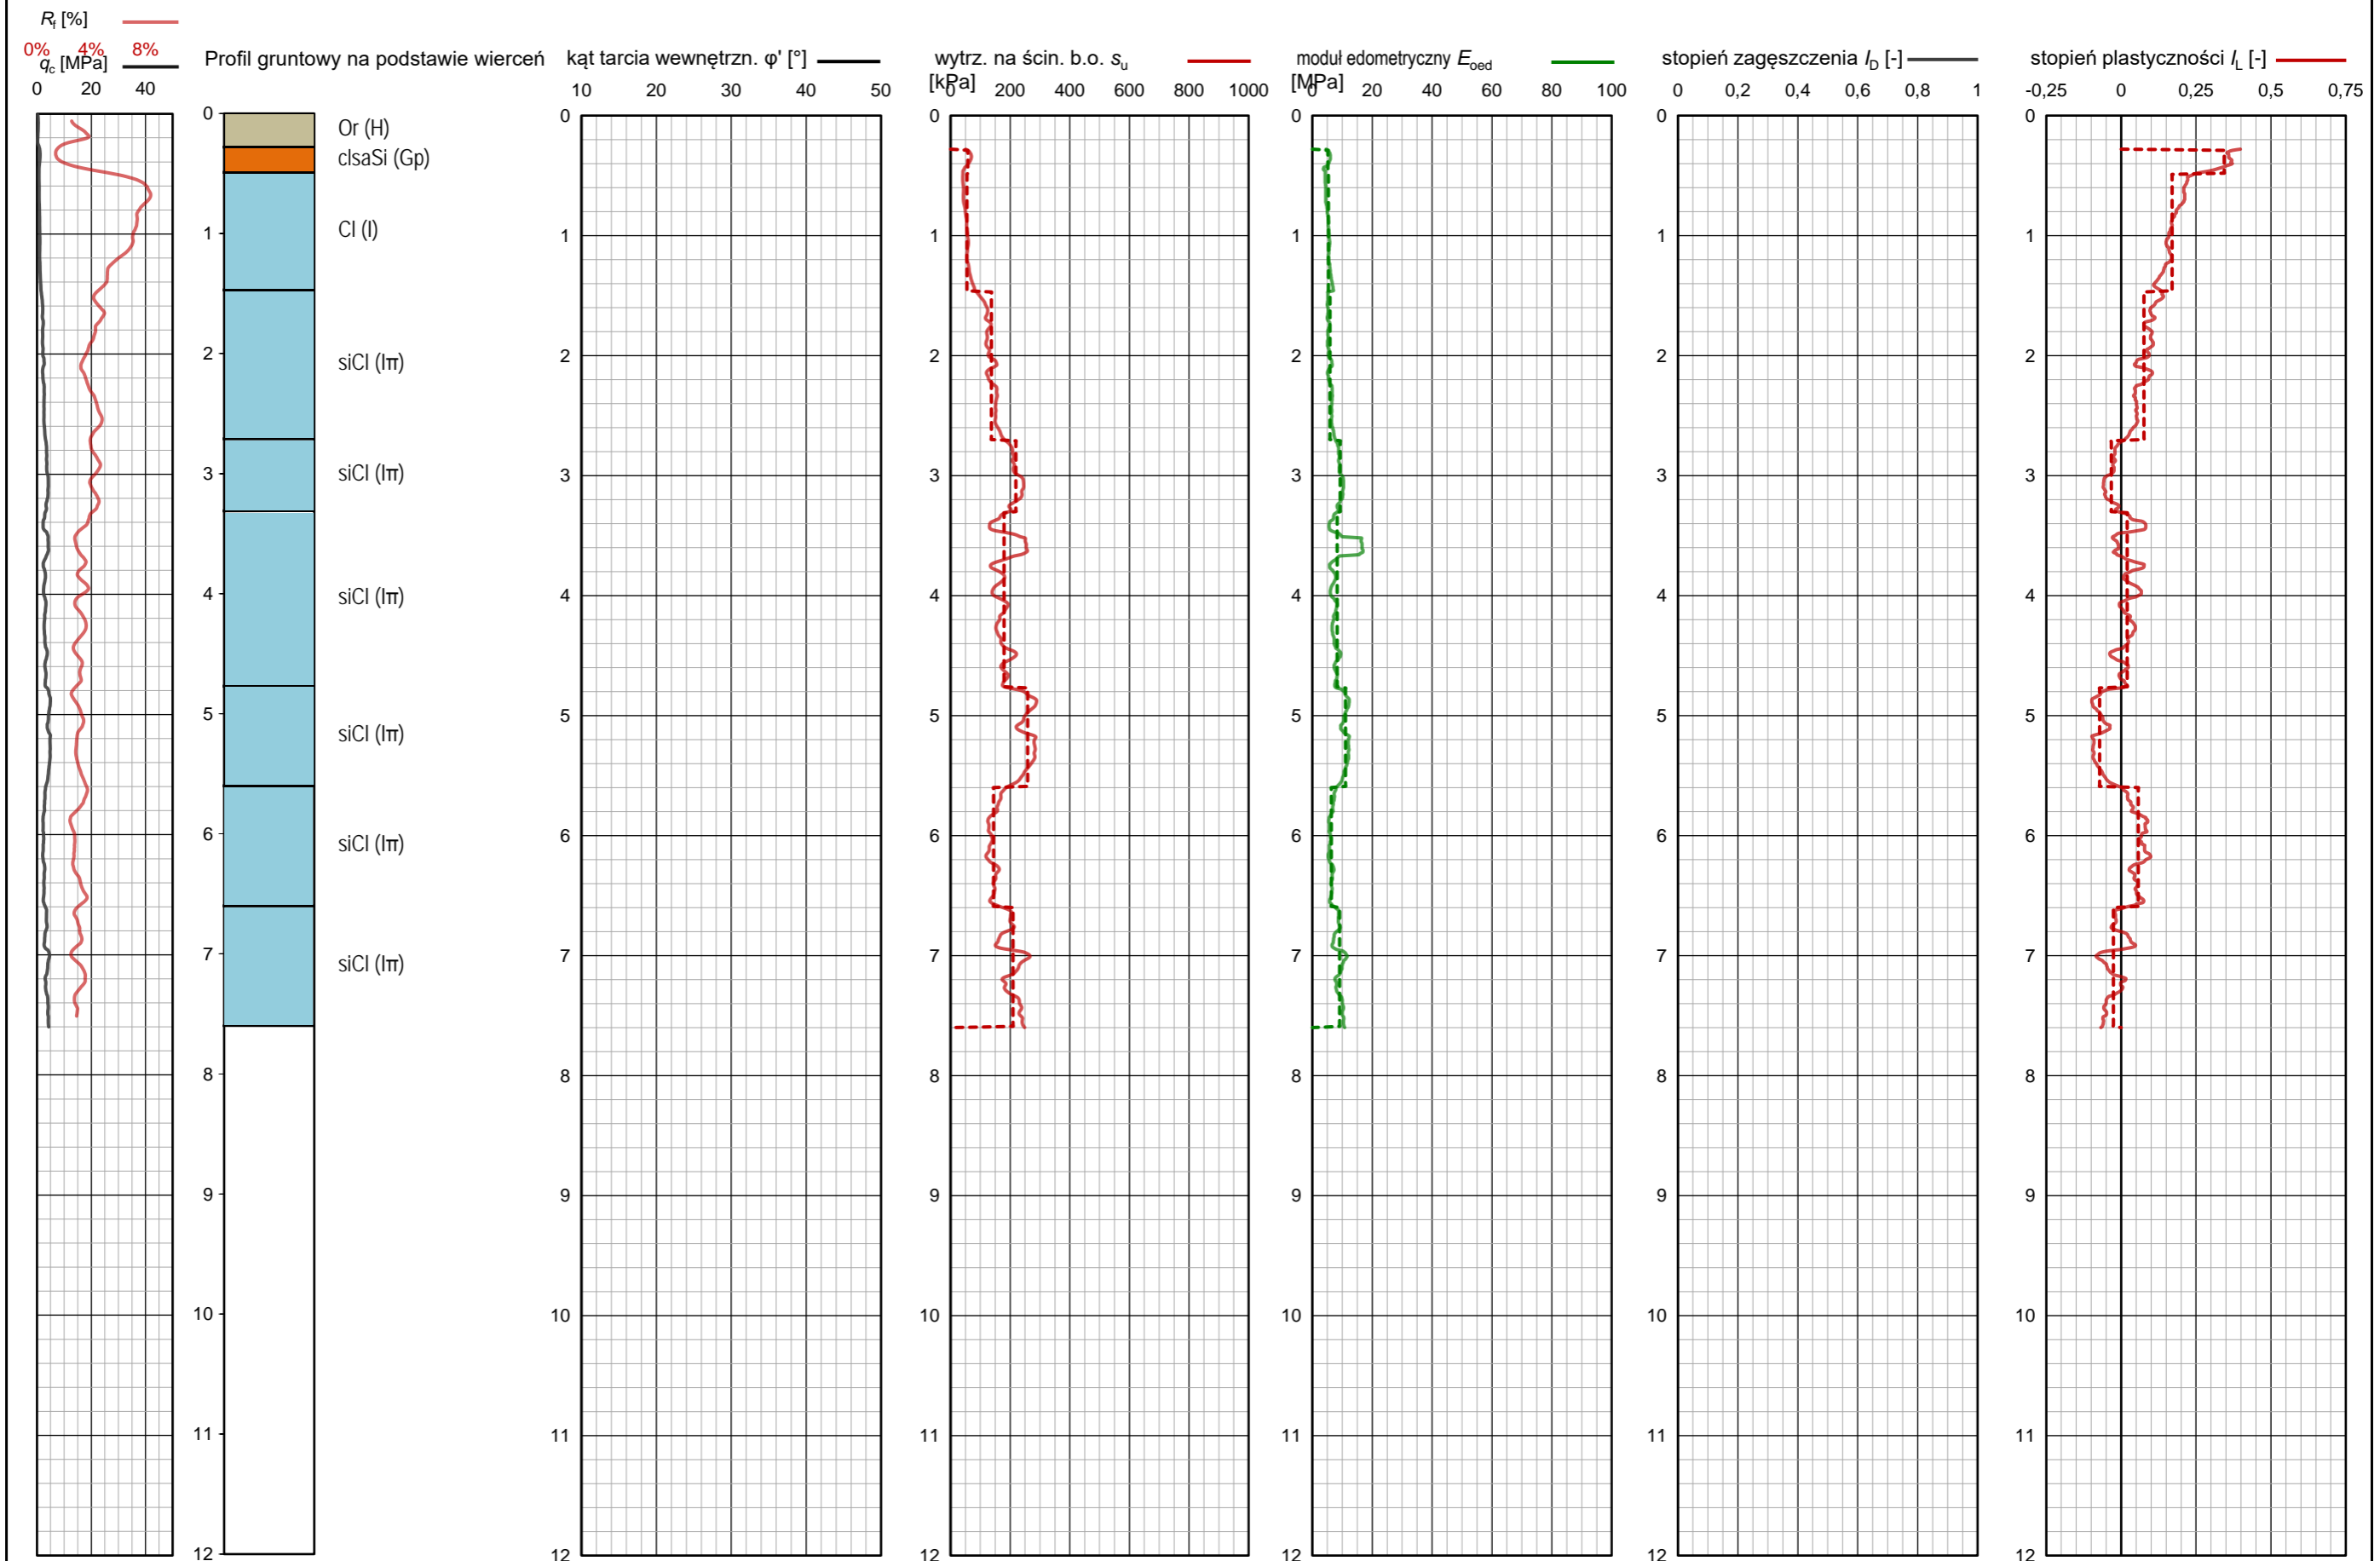
Nr badania: **2+435(3) CPTU**

SONDOWANIE STATYCZNE CPTU INTERPRETACJA WYNIKÓW BADANIA

H_KRON86	Układ współrzędnych	
m n.p.m.	X_2000	Y_2000
223,80	5569502,48	7556243,38

Data wykonania badania: **12-12-2022**

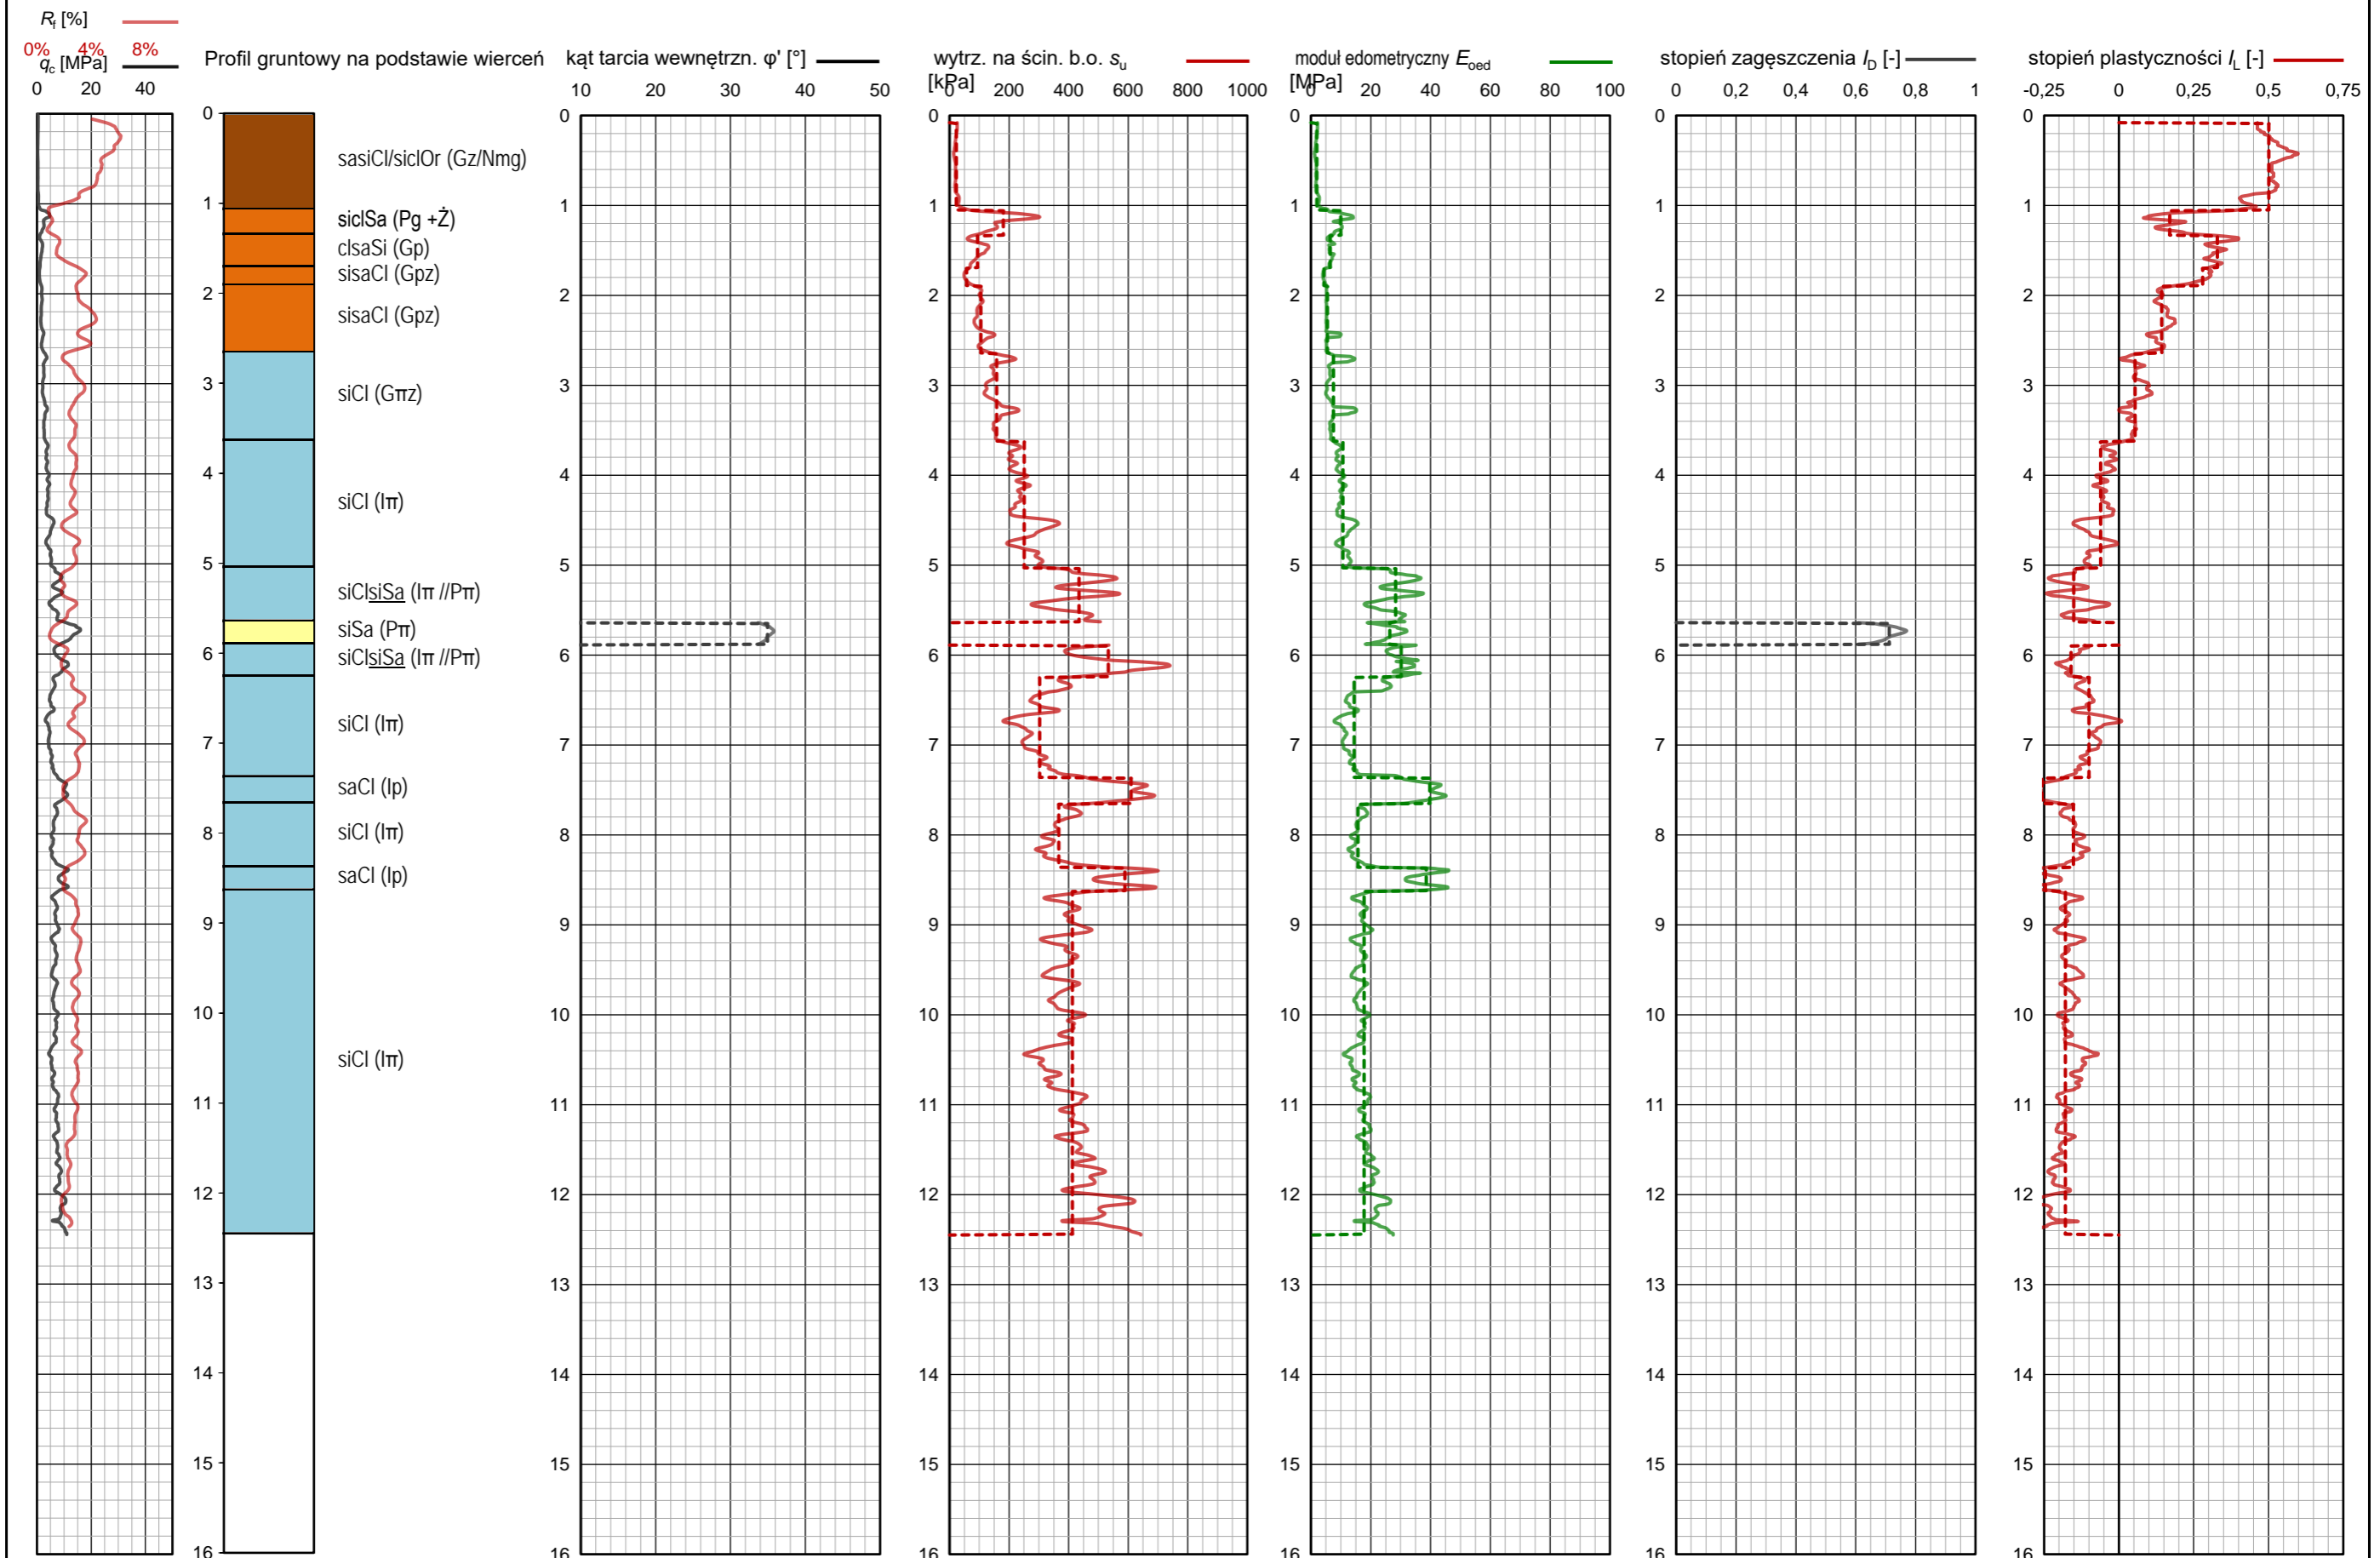
Nr badania: 06+431(2) CPTU
4+625(3) CPTU 6+879(4) CPTU

SONDOWANIE STATYCZNE CPTU INTERPRETACJA WYNIKÓW BADANIA

H_KRON86	Układ współrzędnych	
m n.p.m.	X_2000	Y_2000
226,59	5567717,18	7557461,29

Data wykonania badania: 10-12-2022
