## **OPINIA nr 11/SK/2023/2**

W sprawie oszacowania wartości ludy chłodniczej (stół chłodniczy)  
należącej do BEST SOLUTION Sp. Z o.o.

Dotyczy: 3002-SEE.7110.3.2023.4

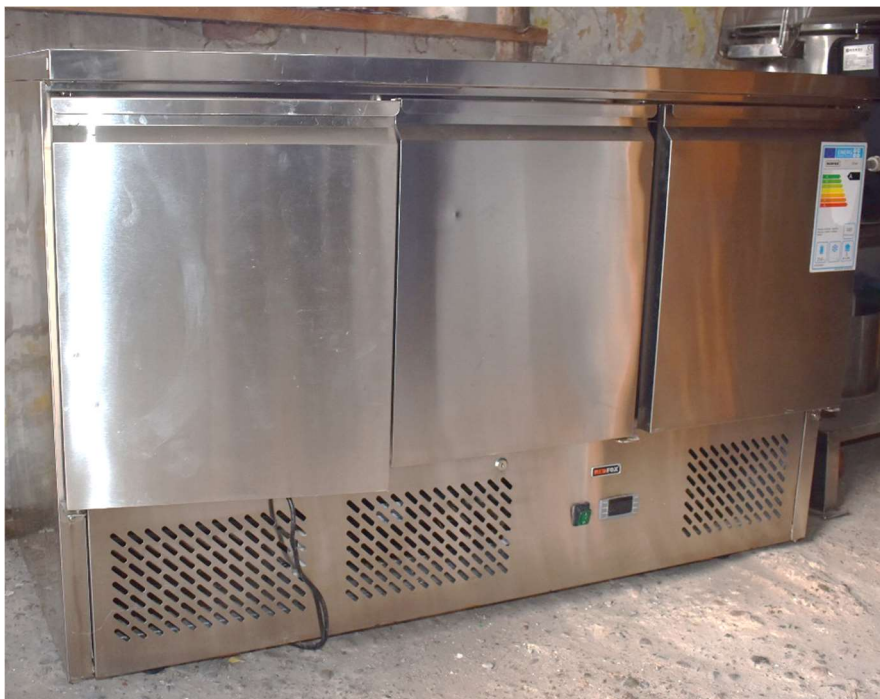
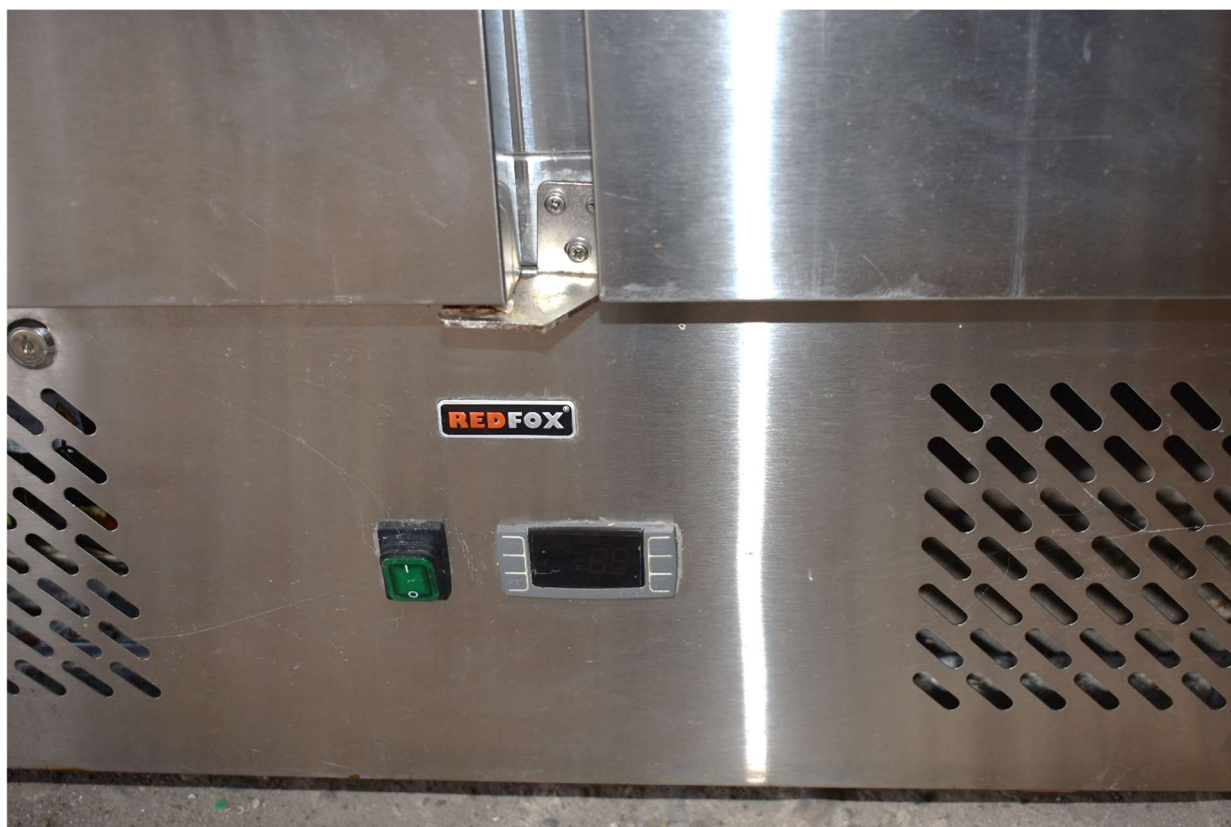
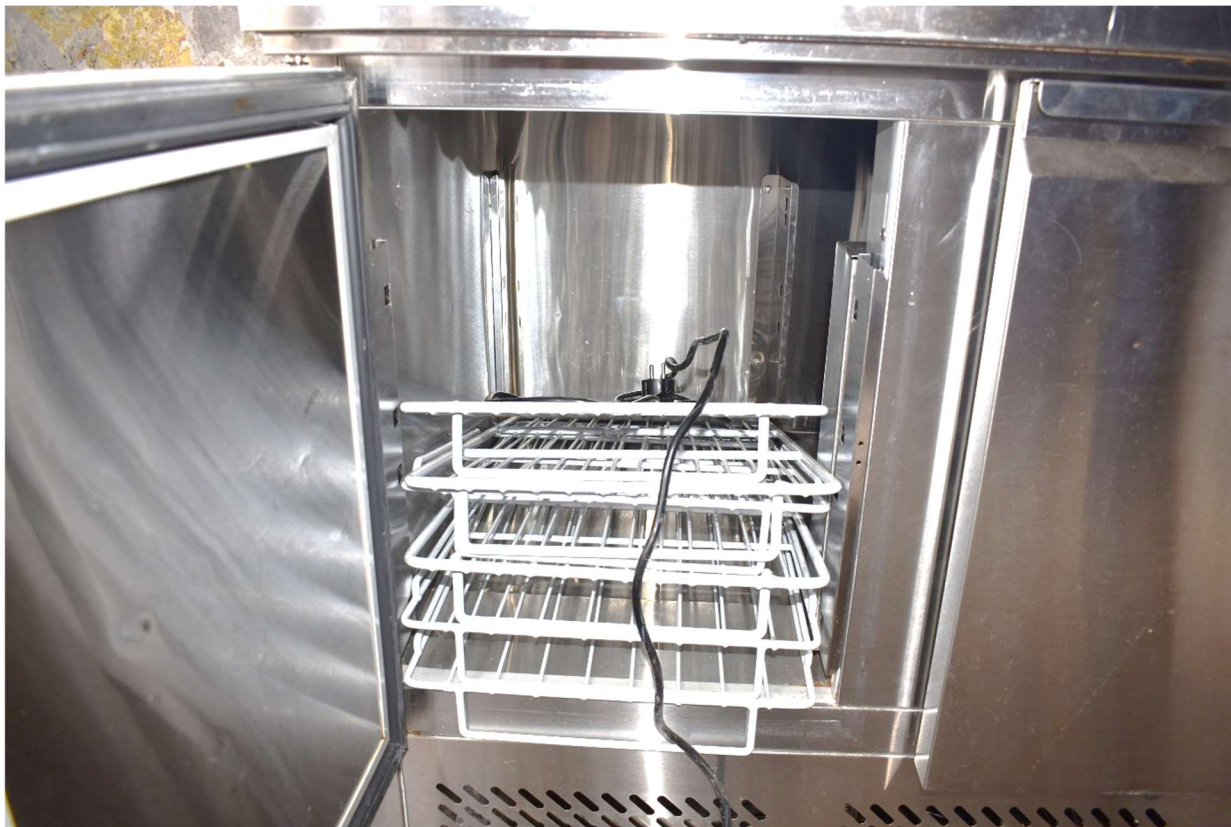
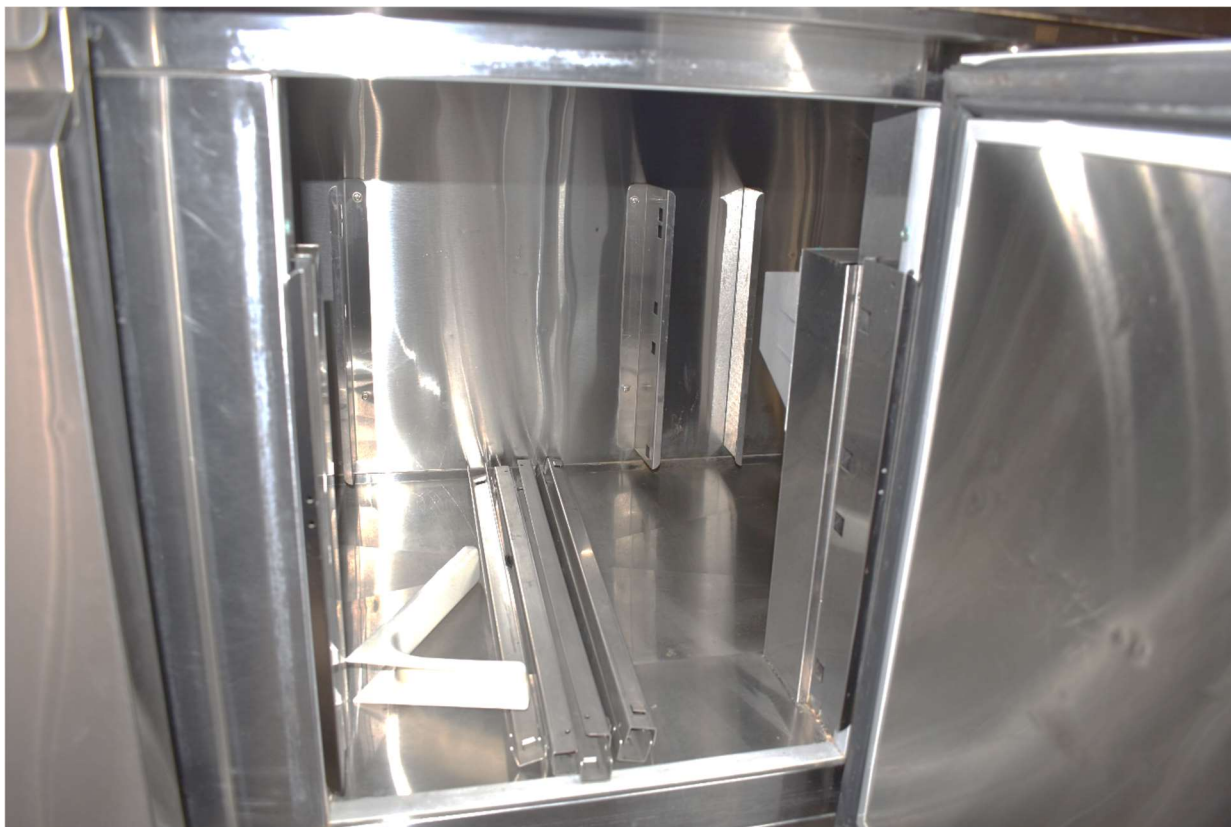
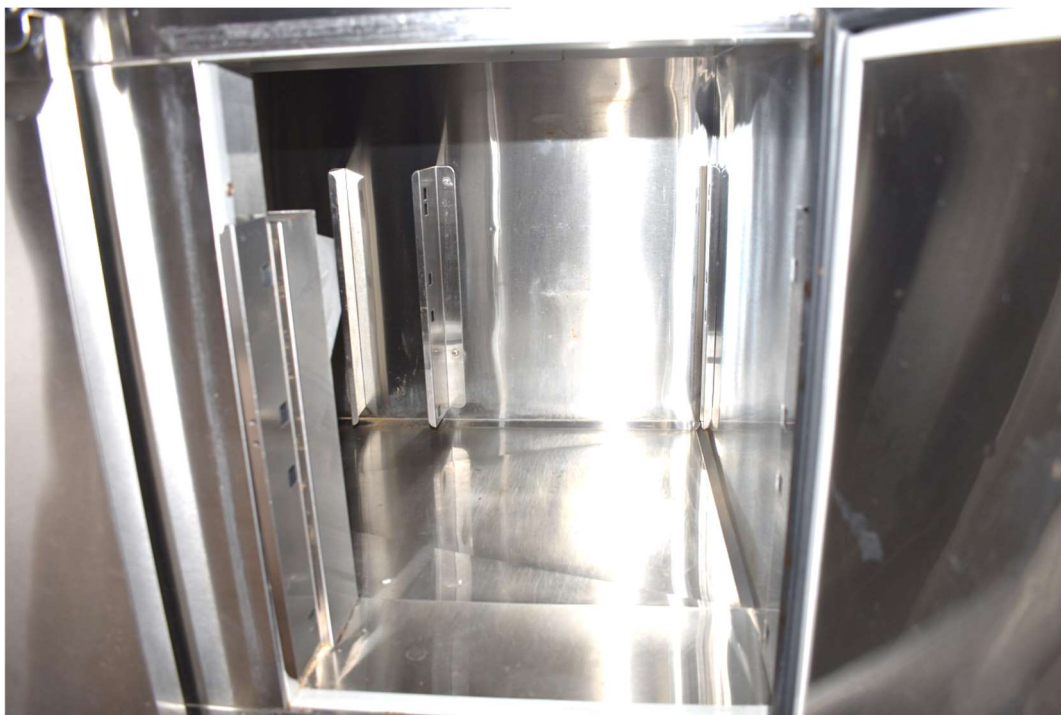
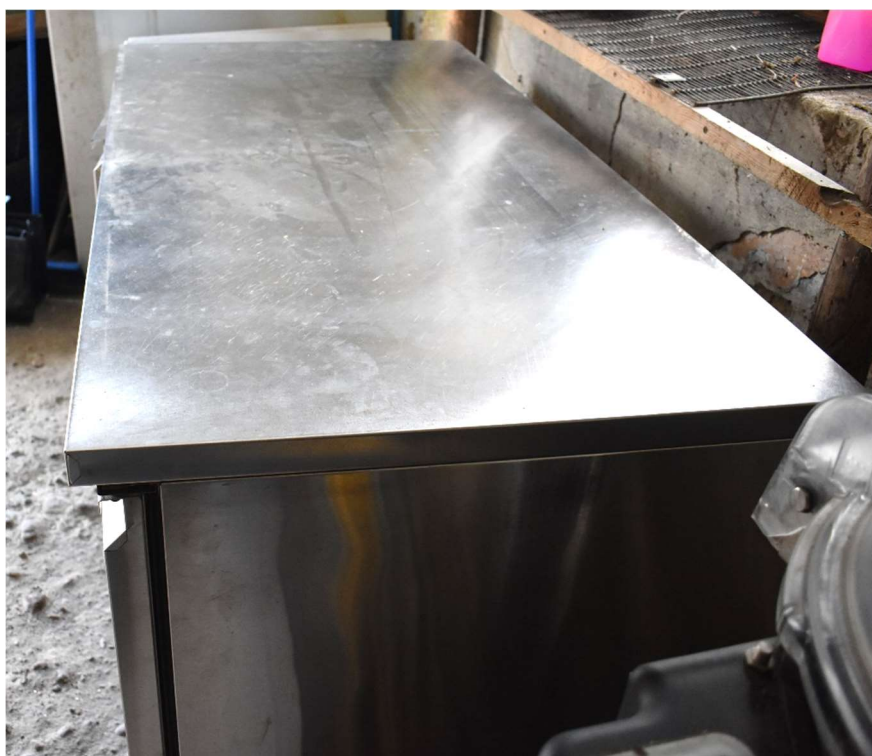
Stół chłodniczy w dniu badania był kompletny i sprawny technicznie. Stół nosi ślady użytkowania. Stół nie używany ok. 2 lat, w chwili oględzin - magazynowany.

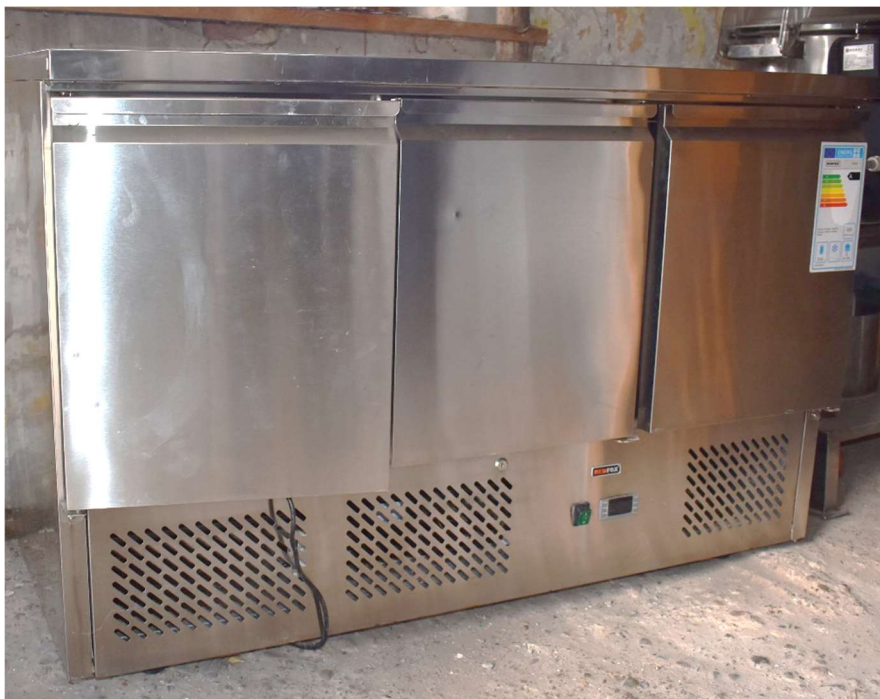
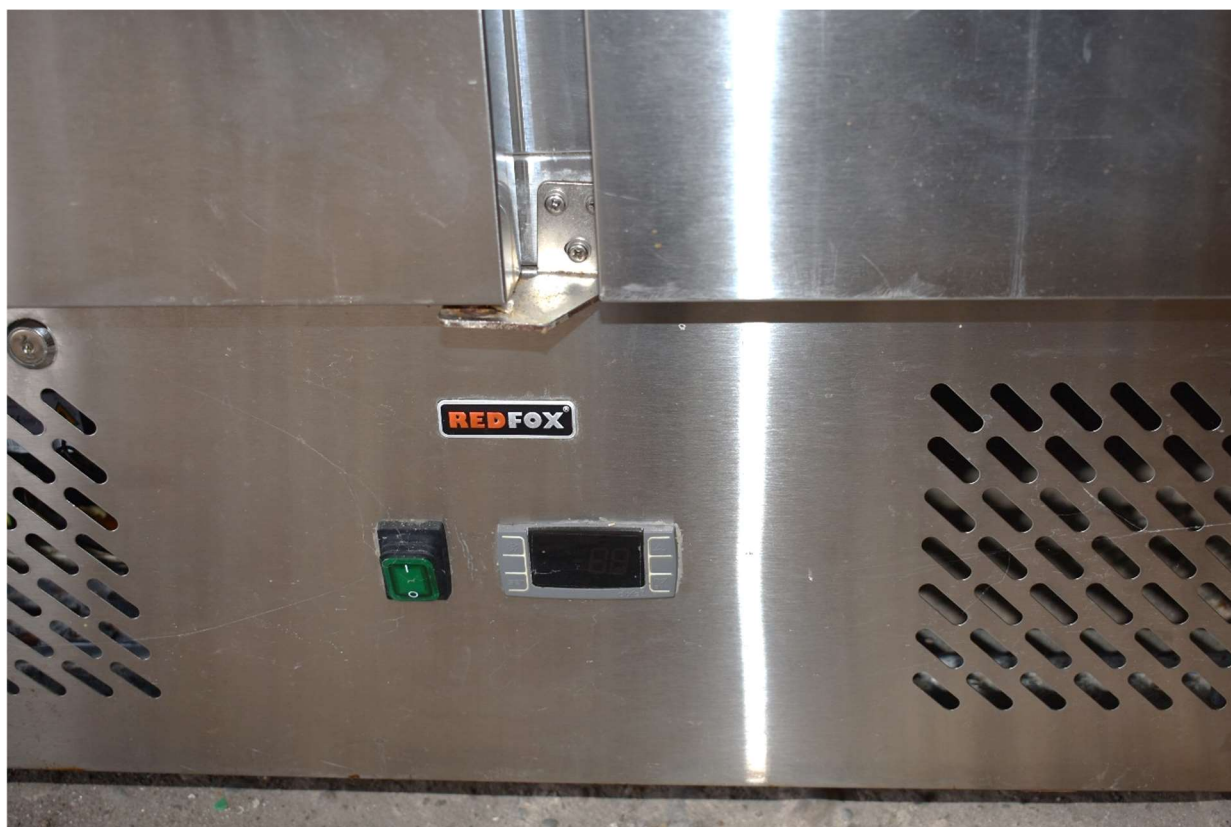
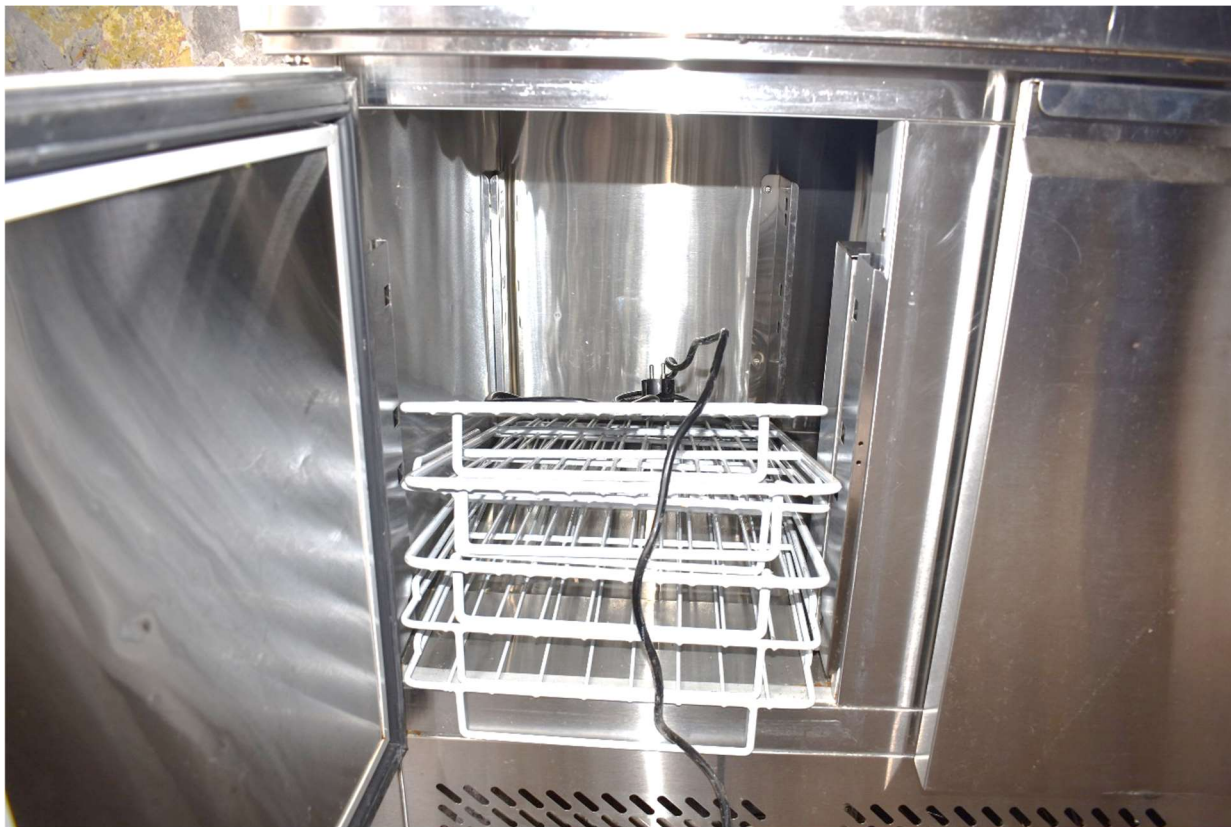
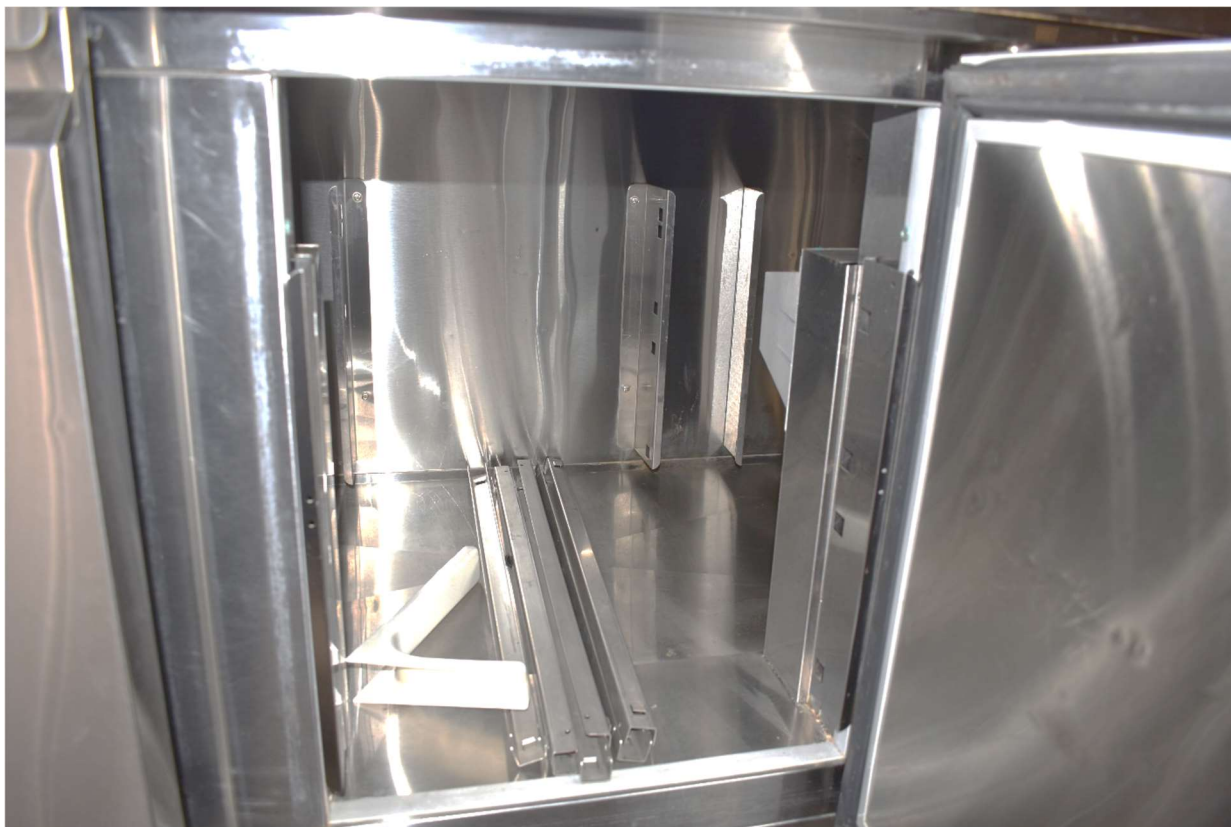
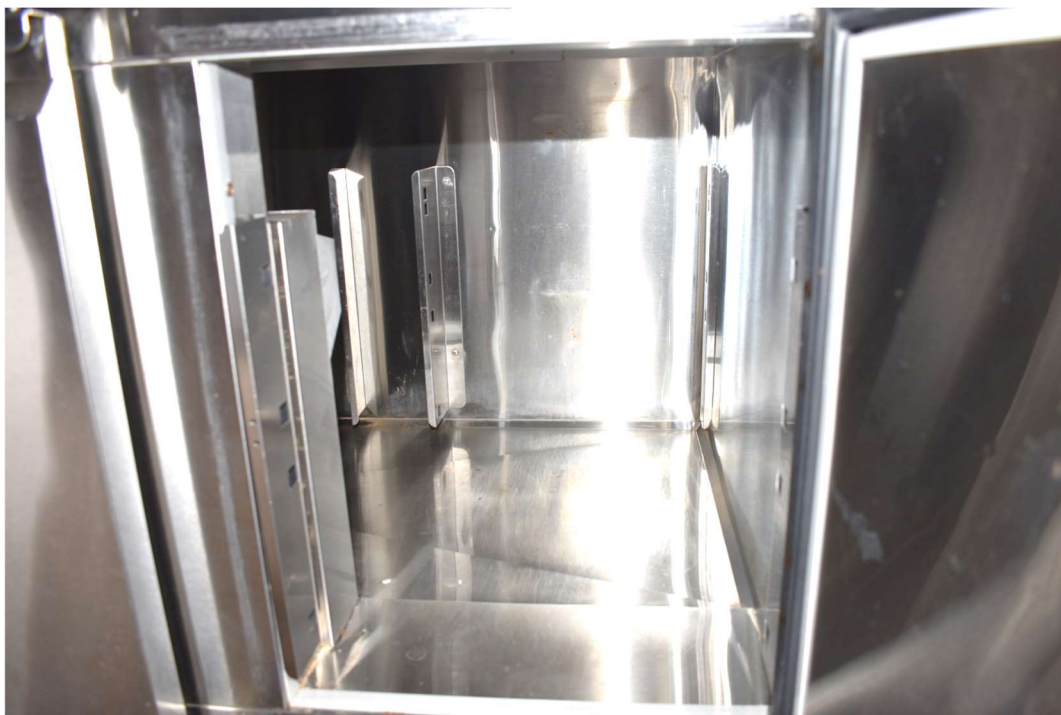
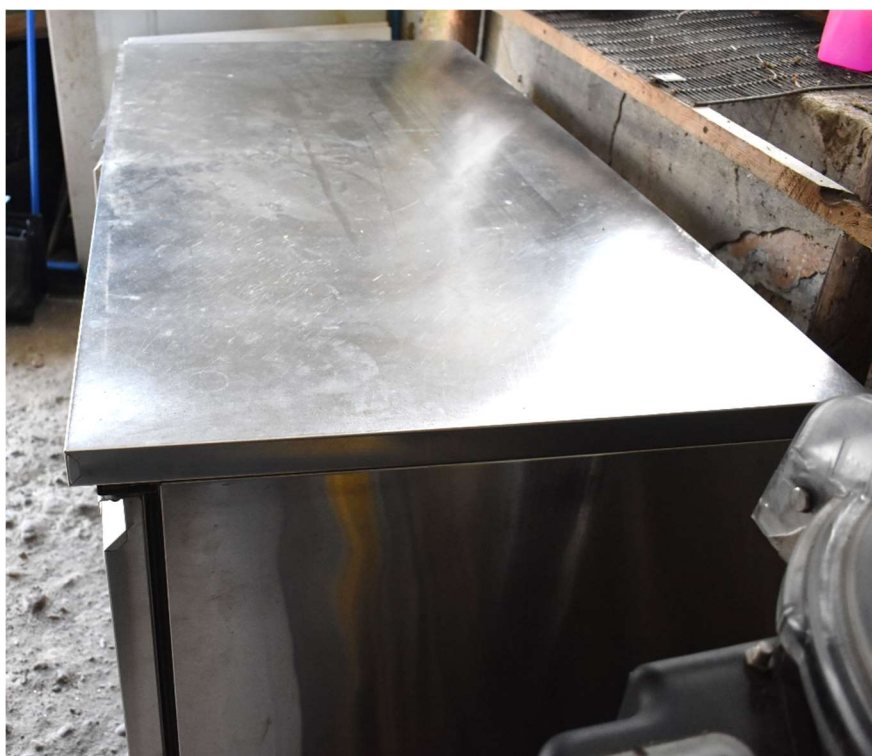
Stół chłodniczy w dniu badania był kompletny i sprawny technicznie. Stół nosi ślady użytkowania. Stół nie używany ok. 2 lat, w chwili oględzin - magazynowany.
