**Konserwacja ołtarza Matki Bożej  
Różanostockiej z Sanktuarium Maryjnego w  
Różanymstoku.**

"Biuletyn Konserwatorski Województwa  
Podlaskiego", 20, 2014, s. 243-254

## Konserwacja ołtarza Matki Bożej Różanostockiej z Sanktuarium Maryjnego w Różanymstoku

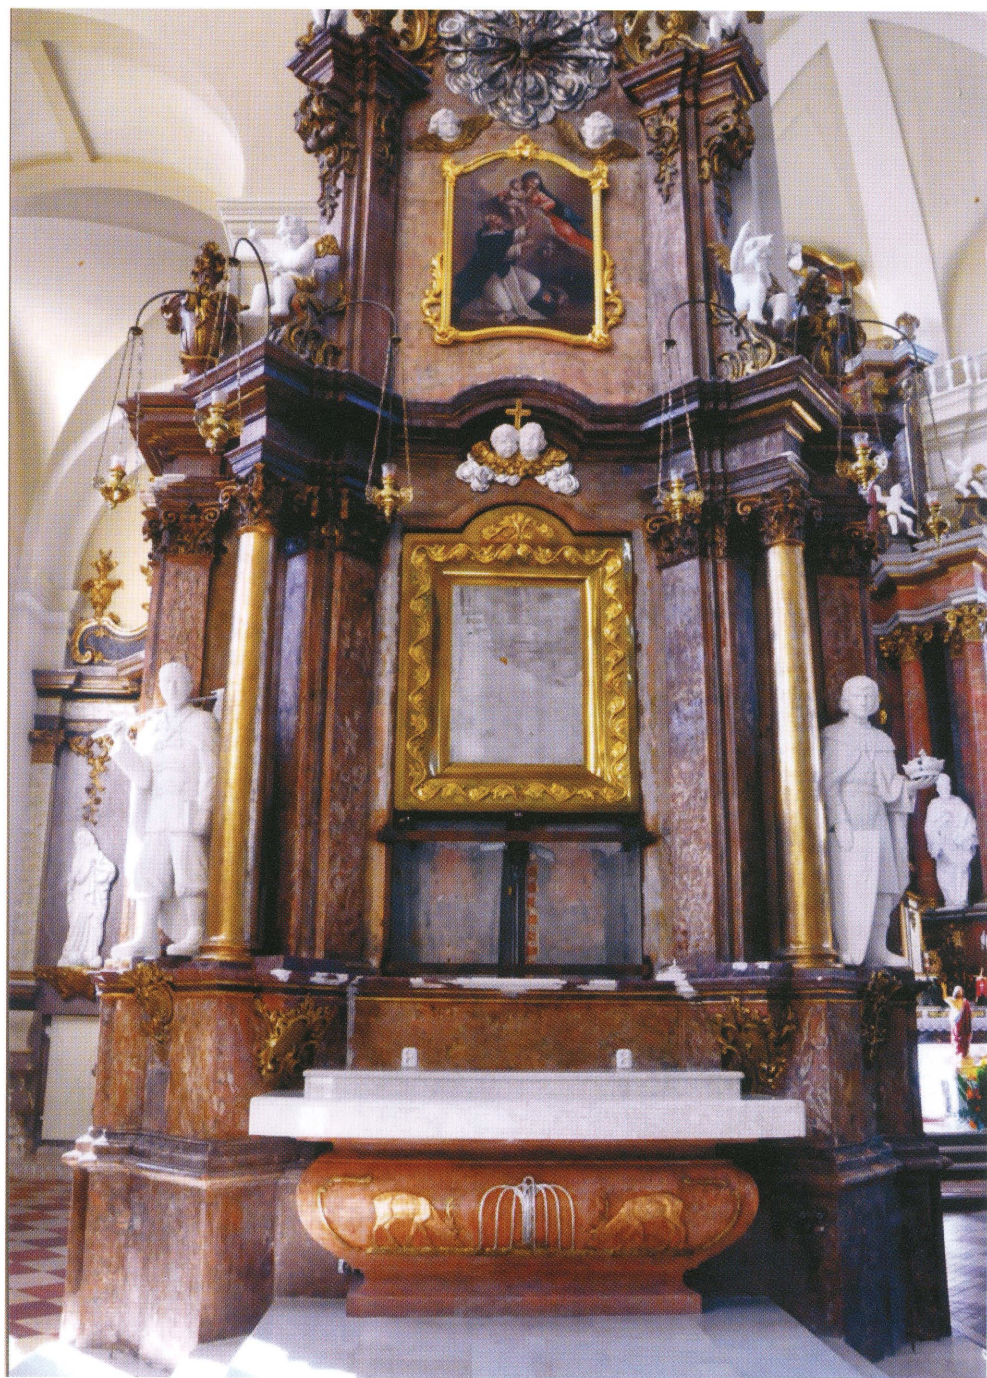
Ołtarz zachowany był w złym stanie. Cała jego powierzchnia zabrudzona, trzony kolumn przemalowane (wyzłożone), w wielu miejscach farba się łuszczyła. Złocenia wykonane szlakmetalem były brudne, przetarte, z widocznymi ubytkami. Część elementów murowanych została zniszczona (fragmenty głowic kolumn i pilastrów oraz gzymsów), w szczególności w dolnych partiach ołtarza najbardziej narażonych na uszkodzenia mechaniczne.

1. Ołtarz Matki Bożej Różanostockiej po wyjęciu dolnych obrazów. Stan przed konserwacją.

Konserwację rozpoczęto od zdemontowania gabloty na wota, znajdującej się pod wizerunkiem Matki Bożej Różanostockiej oraz trzech obrazów wraz z ramami<sup>8</sup>. Usunięto gipsowe rzeźby stojących postaci, siedzących putt i aniołów, ustawionych na ołtarzu w latach 70. i 80. XX wieku<sup>9</sup>, a także czerwoną aksamitną tkaninę przymocowaną do wnęki, w której znajdował się cudowny obraz Matki Bożej Różanostockiej. Zdjęto pozłożone elementy drewniane: gołębicę, promienie z obłokami oraz płomienie na wazonach. Następnie wykonano badania stratygraficzne w miejscach imitacji marmurów na tynku (kolumny, partie gzymsów). Kolejnym etapem prac było przeprowadzenie próby oczyszczenia powierzchni ołtarza z zabrudzeń, a także wykonanie prób usuwania przemalowań. Poszczególne partie czyszczono

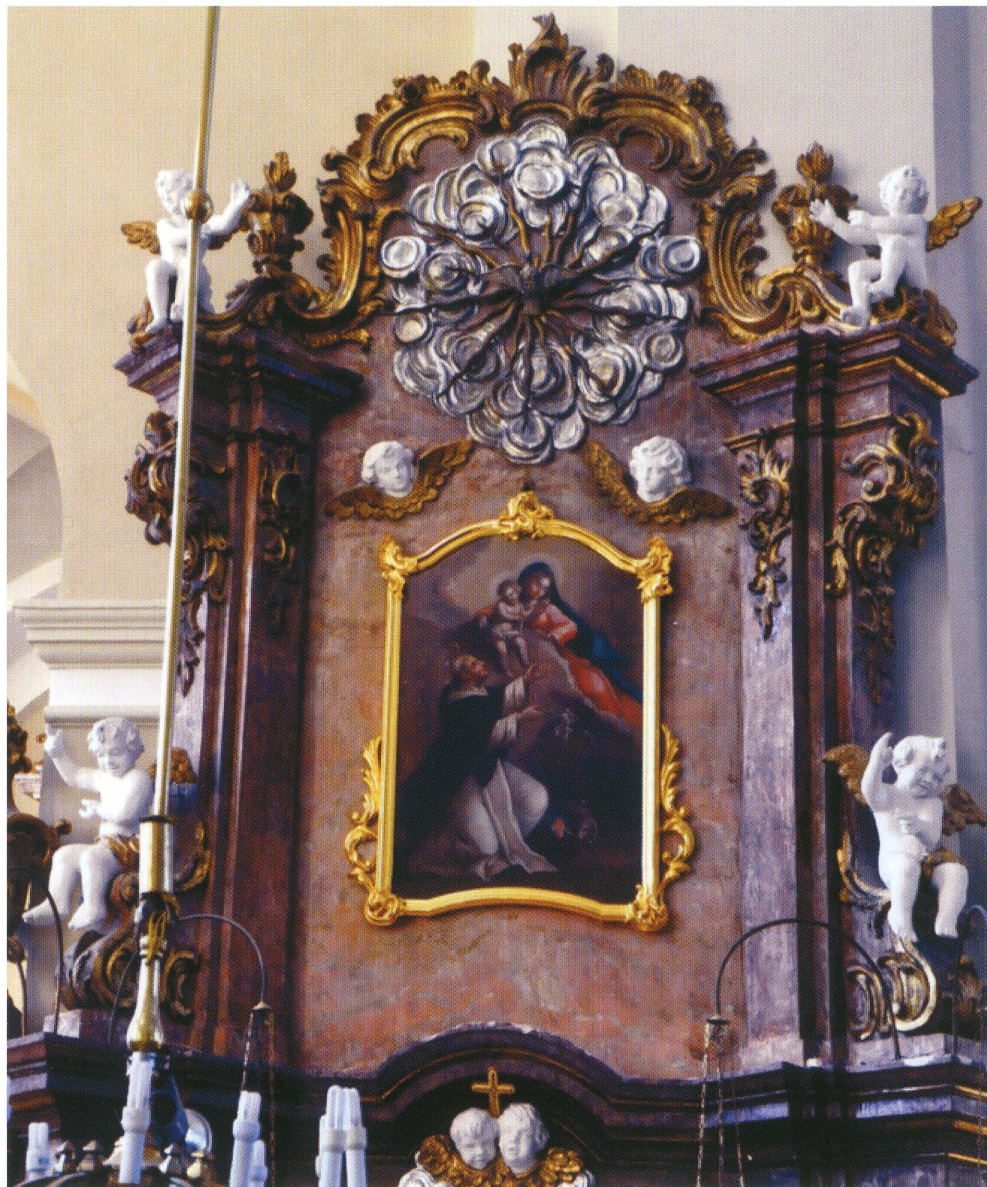
2. Fragment ołtarza Matki Bożej Różanostockiej. Stan przed konserwacją.  
Fragment of the altar of Our Lady of Różanystok. State prior to conservation.

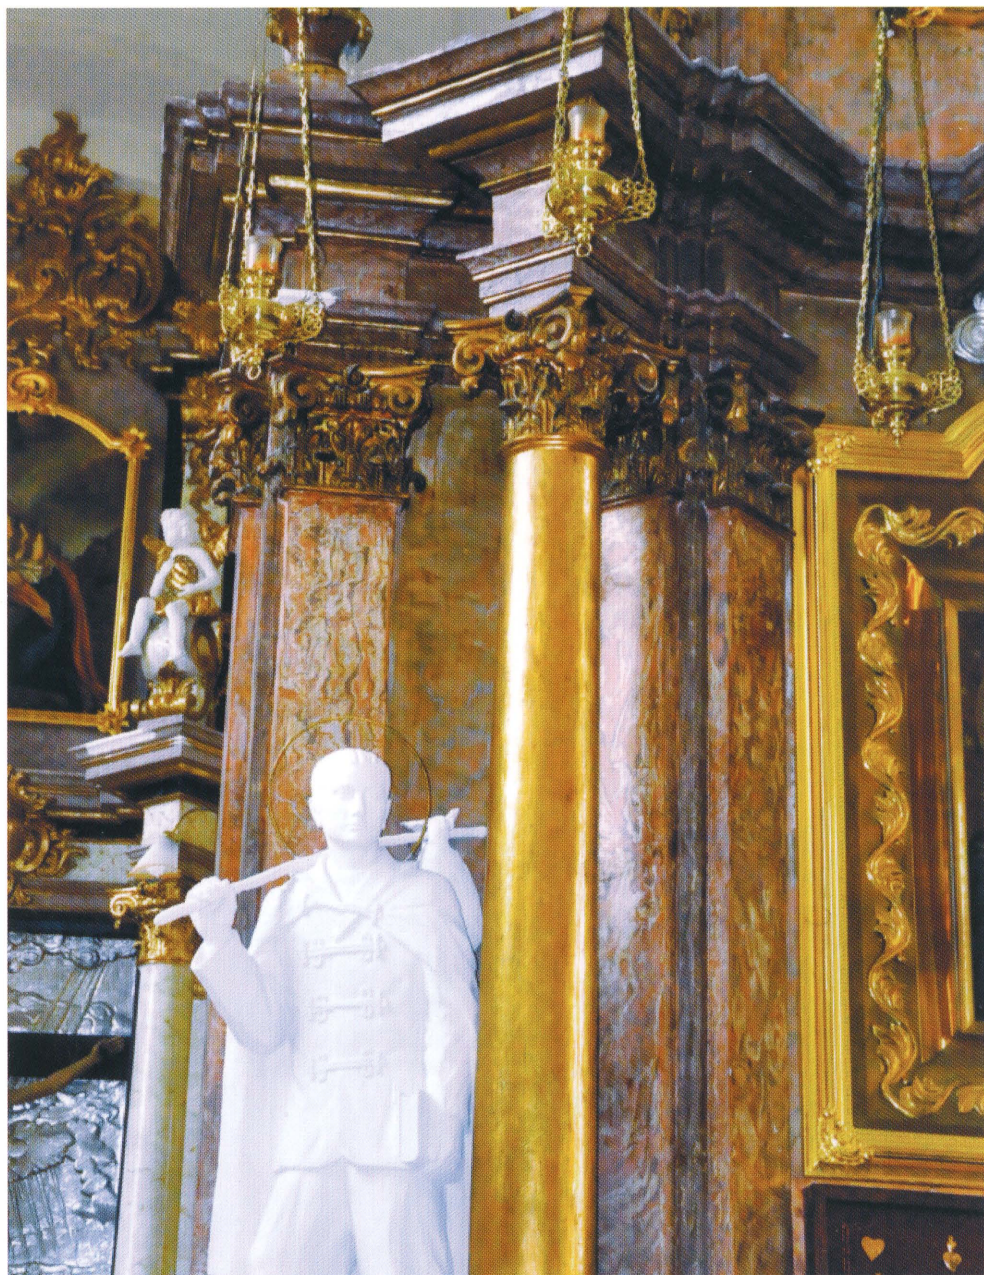
3. Fragment ołtarza Matki Bożej Różanostockiej. Stan przed konserwacją.  
Fragment of the altar of Our Lady of Różanystok. State prior to conservation.

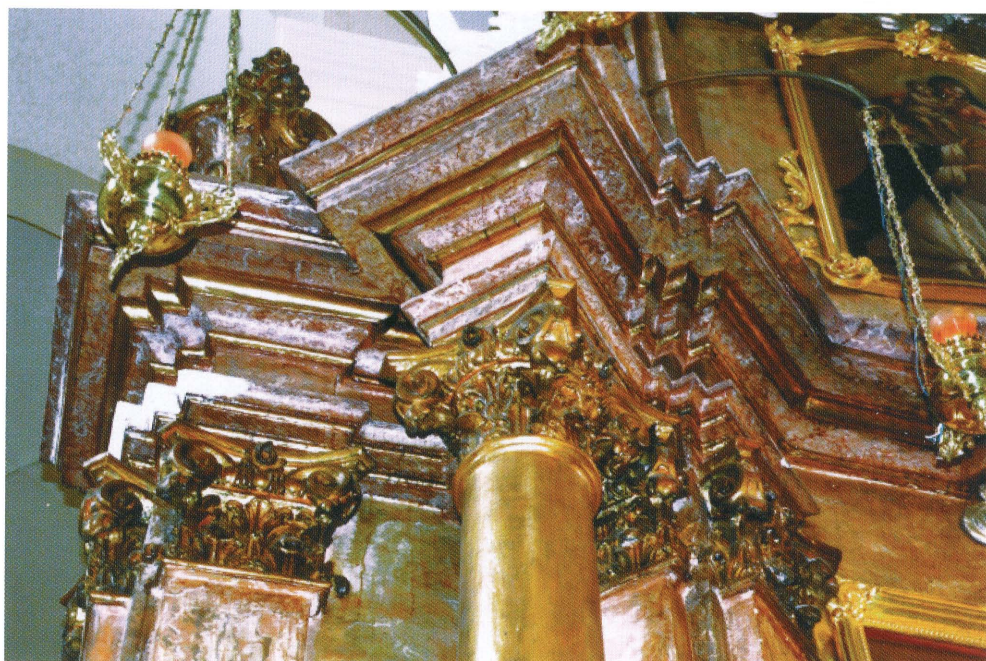
4. Fragment ołtarza Matki Bożej Różaństockiej. Stan przed konserwacją.  
Fragment of the altar. State prior to conservation.

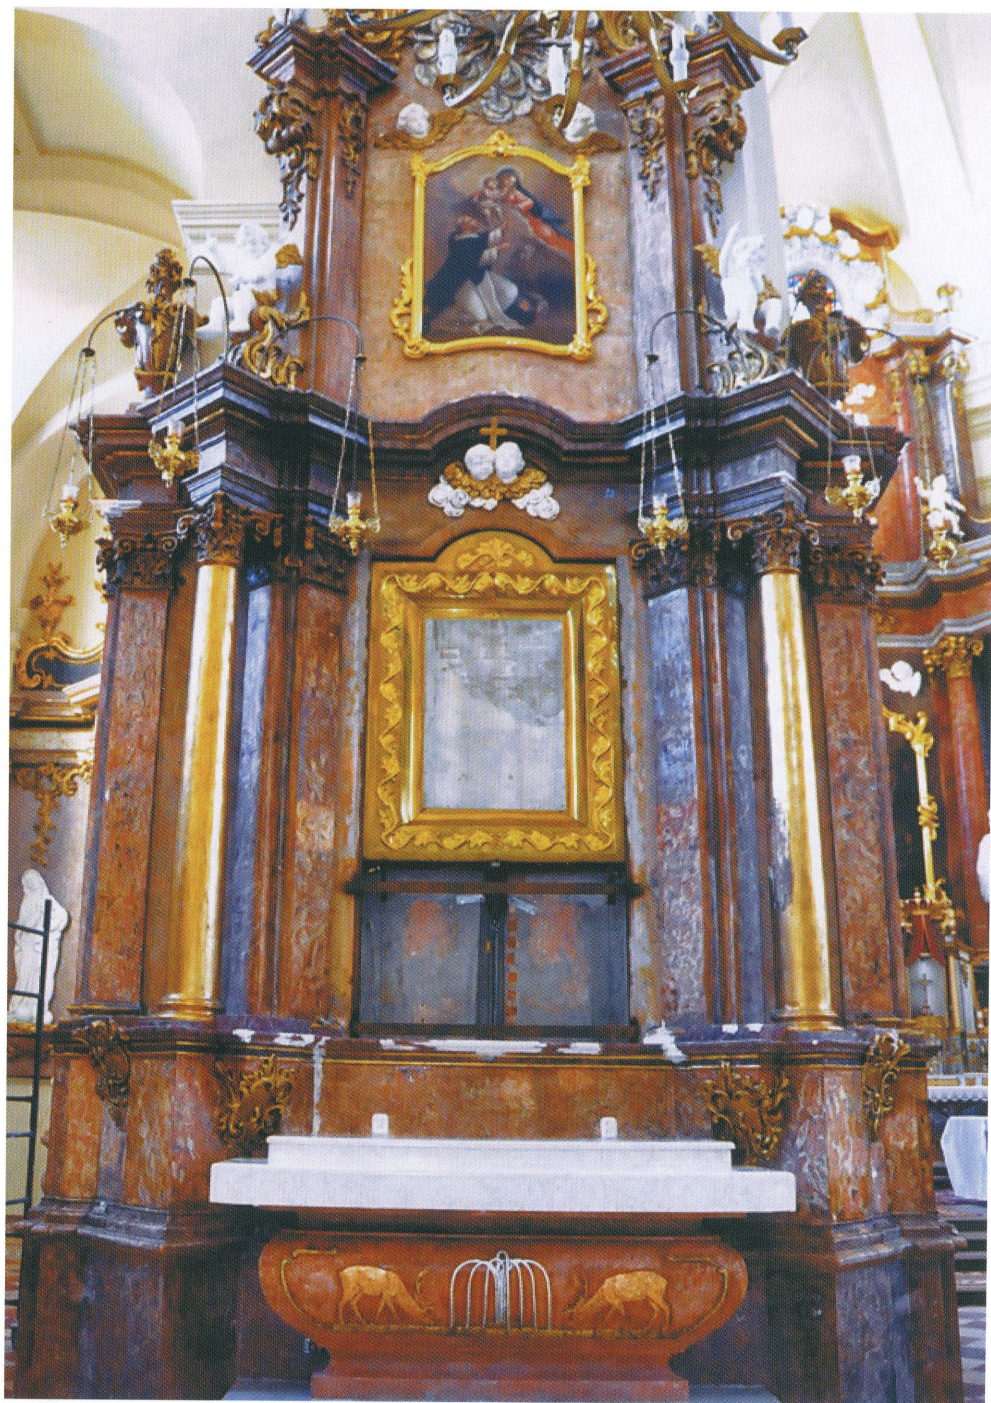
5. Ołtarz Matki Bożej Różanostockiej po zdjęciu gipsowych rzeźb świętych. Stan w trakcie konserwacji.  
Altar of Our Lady of Różanystok after the removal of the plaster statues of the saints.  
State in the course of conservation.

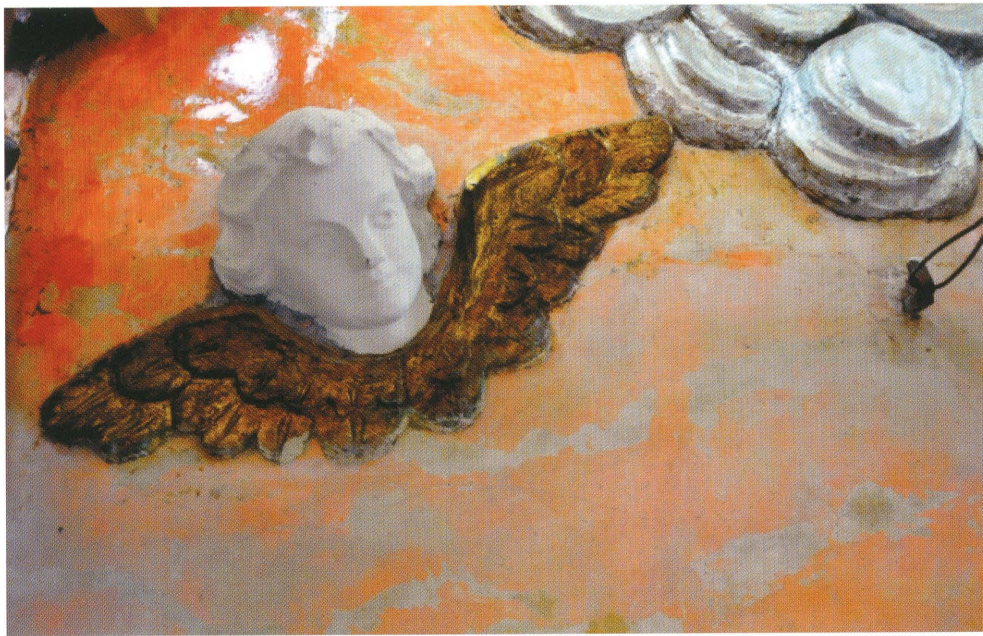
6. Fragment ołtarza Matki Bożej Różanostockiej z aniołkiem nad obrazem świętego Dominika.  
Stan w trakcie konserwacji.  
Fragment of the altar of Our Lady of Różanystok with an angel above a painting of St. Dominic.  
State in the course of conservation.

- <sup>7</sup> Ren. Wyk. Ig. Proszowski, 1959 r.
- <sup>8</sup> Zdjęto dwa obrazy Matki Bożej Różanostockiej oraz obraz św. Dominika.
- <sup>9</sup> Płaskorzeźby wmontowane w ołtarz, przedstawiające dwa aniołki znajdujące się nad obrazem św. Dominika postanowiono pozostawić w ołtarzu, ze względu na fakt, iż ich usuwanie spowodowałoby duże zniszczenia stiuku. Pomalowano je imitując stuk.

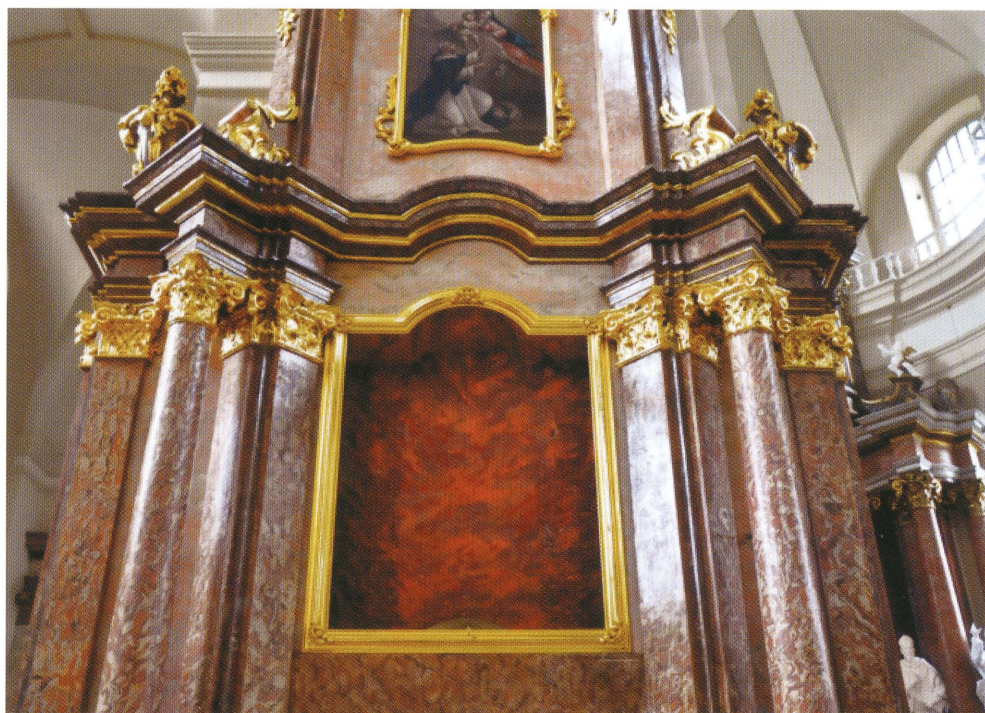
9. Fragment ołtarza Matki Bożej Różanostockiej z widoczną wnęką na cudowny obraz.

Stan po konserwacji.

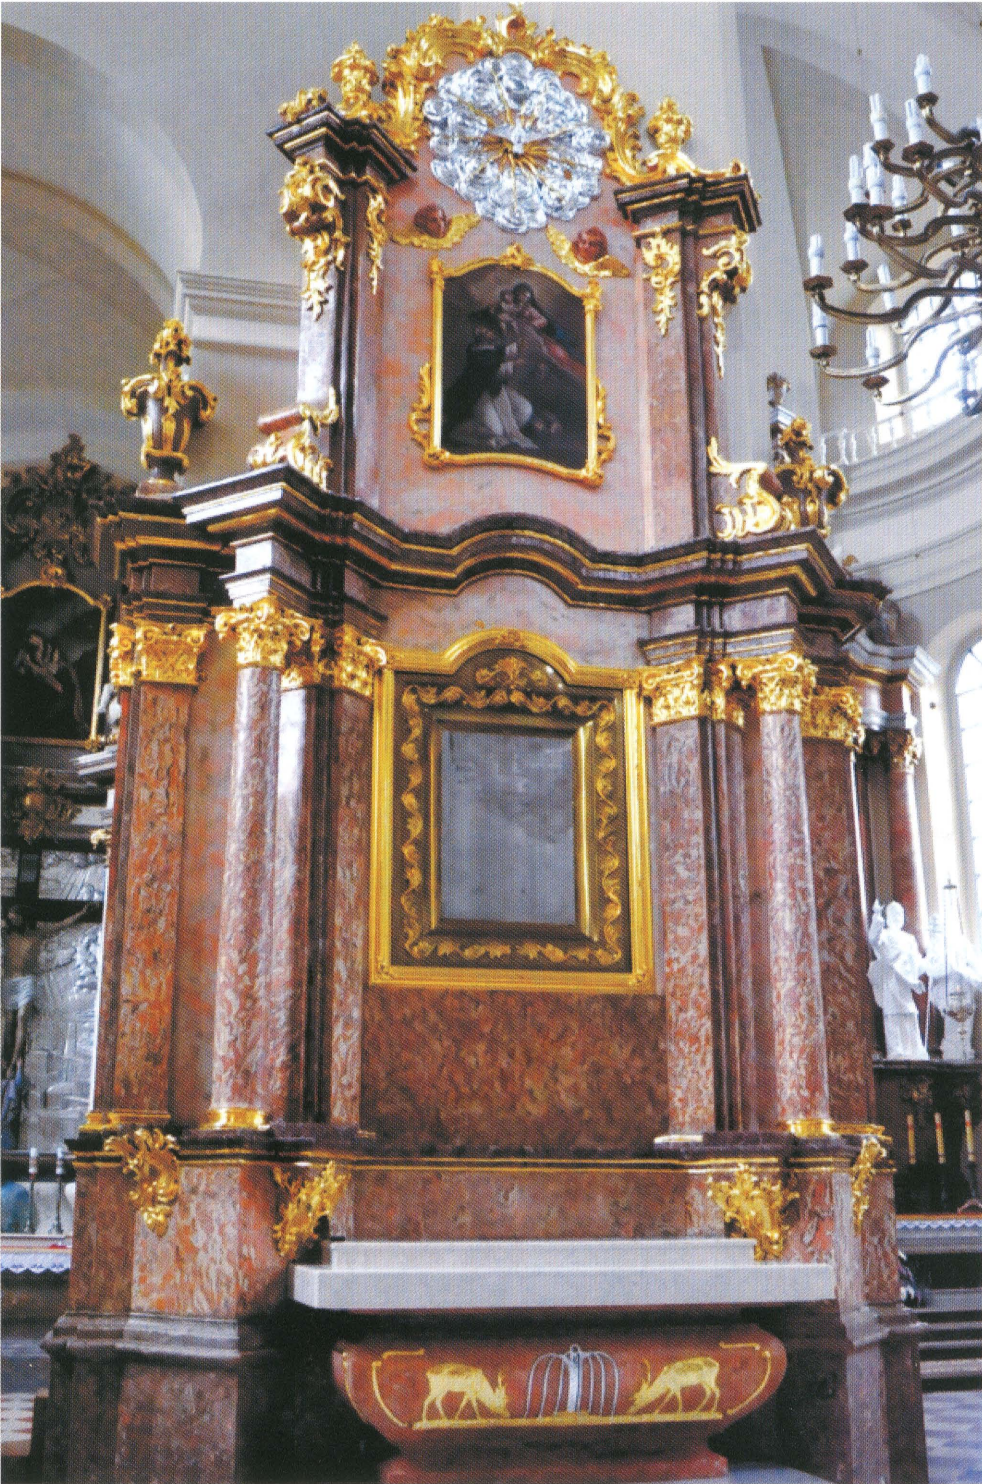
10. Ołtarz Matki Bożej Różanostockiej przed zamontowaniem obrazu zasłaniającego cudowny obraz. Stan po konserwacji.  
Altar of Our Lady of Różanystok prior to installing the canvas concealing the miraculous painting. State after conservation.

Po zakończonej konserwacji kolorystyka ołtarza uległa zmianie. Po usunięciu zabrudzeń stała się jaśniejsza, zaś sam ołtarz, dzięki usunięciu białych rzeźb gipsowych oraz scaleniu barwnym kolumn imitujących stiuk, uzyskał harmonijną kompozycję i jednorodny wyraz artystyczny.

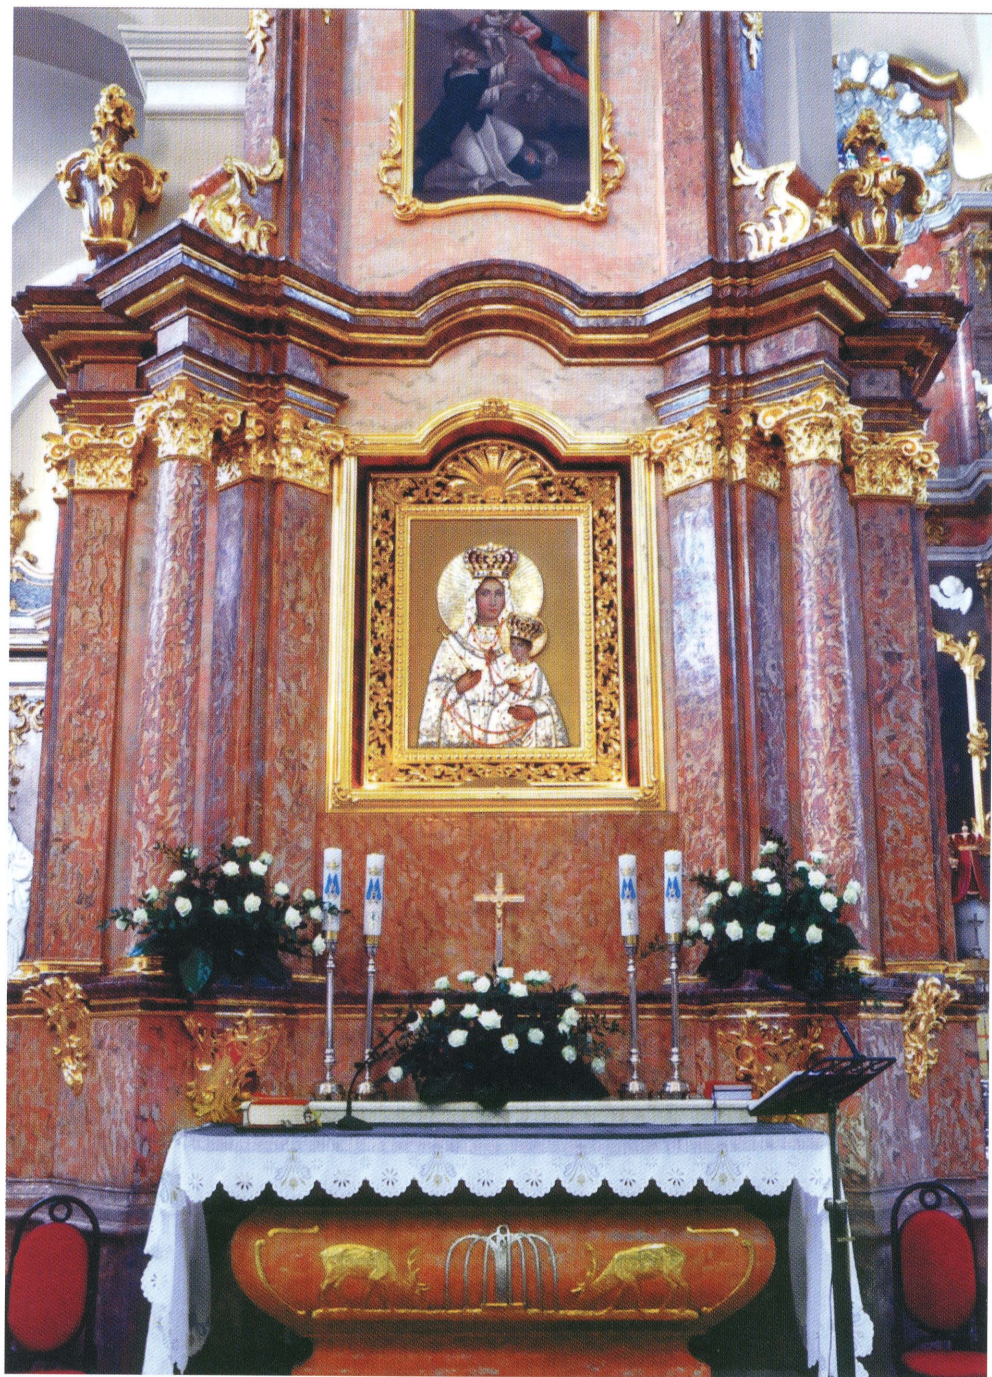
11. Ołtarz Matki Bożej Różanostockiej. Stan po konserwacji.  
Altar of Our Lady of Różanystok. State after conservation.
