Nr zlecenia: 32/04/04/2025/CarArena STANDARD

## Poglądowy Raport Stanu Technicznego

Zadanie: Ocena stanu technicznego i określenie wartości rynkowej pojazdu

| DANE IDENTYFIKACYJNE POJAZDU | | Dane: [O] XI-2025 | |
|---|---|---|---|
| Model pojazdu: | Optima Plug-in Hybrid MR`19 E6 | Nr Info-Ekspert: | 052-01349 |

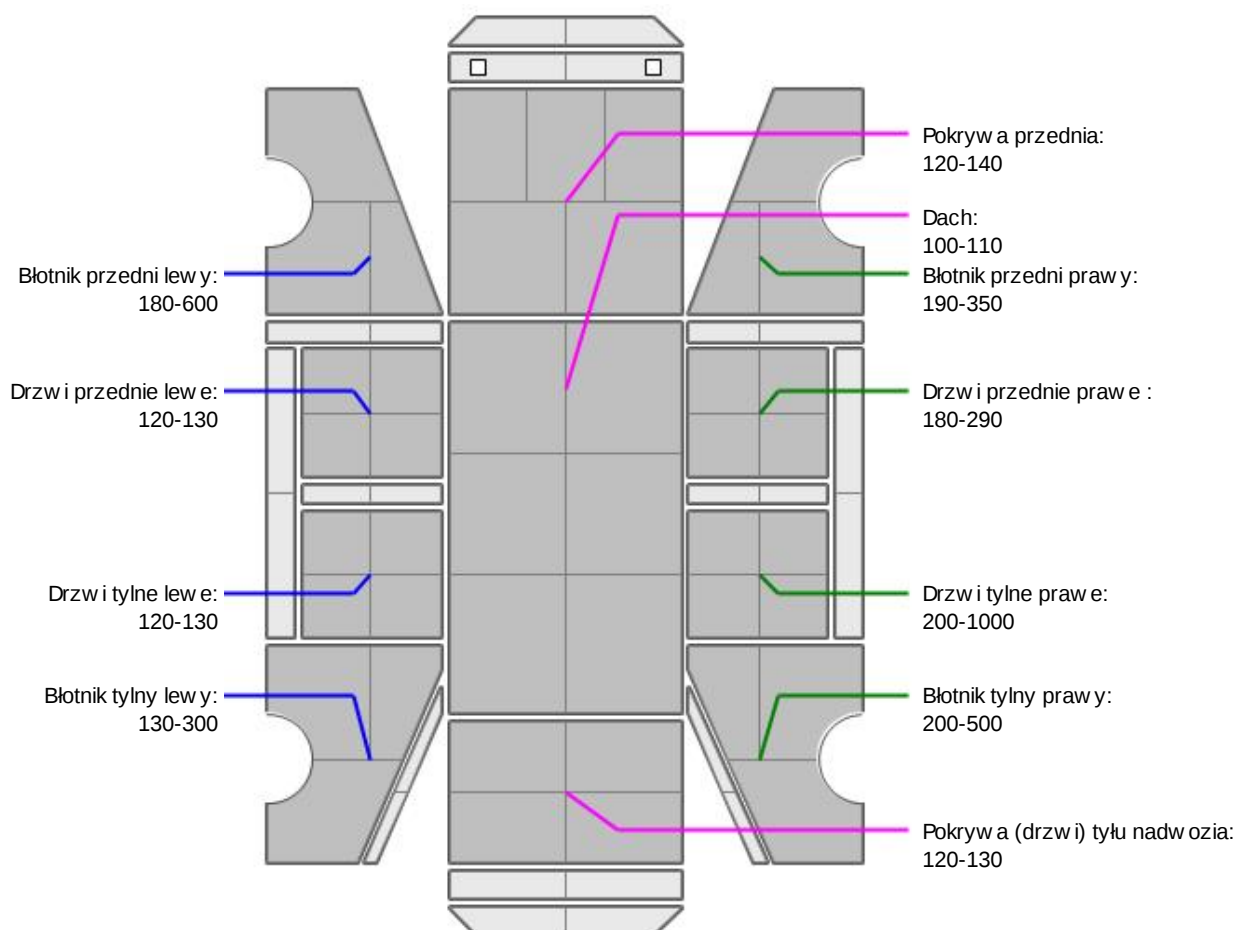
## KABINA KIEROWCY – Opis powłoki lakierowej

| L.p. | Nazwa elementu | L / P | Grubość powłoki [μm] | Opis |
| 1 | Pokrywa przednia | | 120-140 | |
| 2 | Dach | | 100-110 | |
| 3 | Błotnik przedni | L | 180-600 | |
| 4 | Drzwi przednie | L | 120-130 | |
| 5 | Drzwi tylne | L | 120-130 | |
| 6 | Błotnik tylny | L | 130-300 | |
| 7 | Błotnik przedni | P | 190-350 | |
| 8 | Drzwi przednie | P | 180-290 | |
| 9 | Drzwi tylne | P | 200-1000 | |
| 10 | Błotnik tylny | P | 200-500 | |
| 11 | Pokrywa (drzwi) tyłu nadwozia | | 120-130 | |

Podane przedziały grubości powłoki lakierowej, dotyczą punktów pomiarowych. Nie mogą być traktowane jako gwarancja, że grubość powłoki lakierowej w innych punktach nie wykracza poza te przedziały. Pomiar powłoki lakierowej został wykonany urządzeniem będącym w posiadaniu rzeczoznawcy. Pomiar wykonany innym przyrządem może się różnić.
