**Opinia numer: 10/06/2025**

Zadanie: Określenie wartości rynkowej pojazdu

| DANE IDENTYFIKACYJNE POJAZDU | | Dane: [T] VI-2025 |
|---|--|---|
| Marka: SUBARU | | Rok produkcji: 2011 |
| Model: Forester 2.0 DPF MR'09 E4 | | |

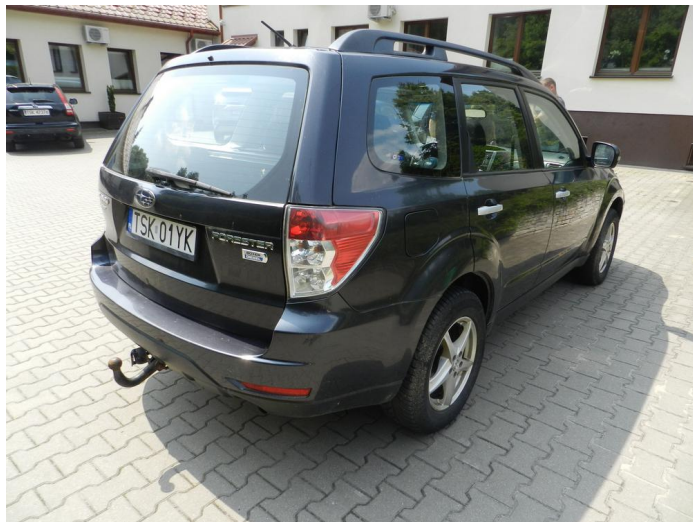
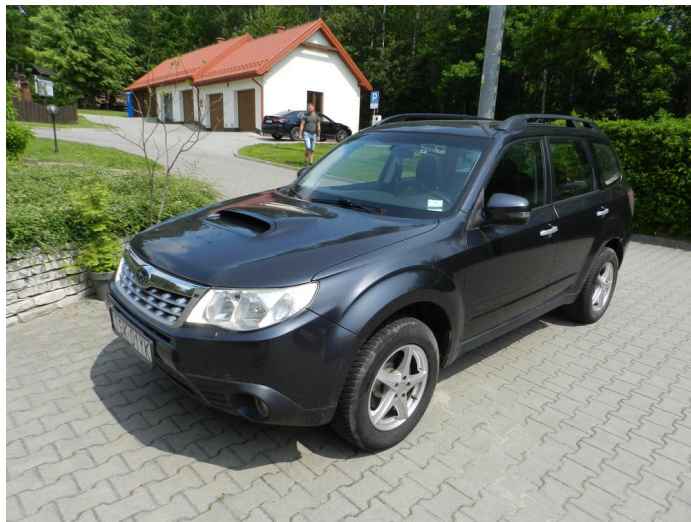
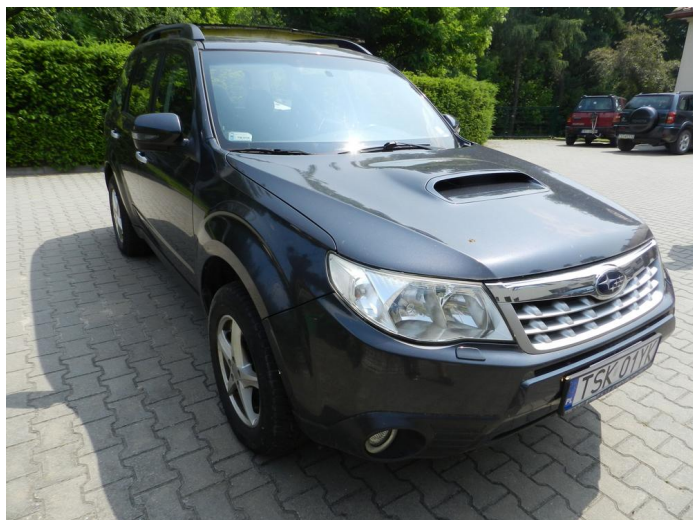
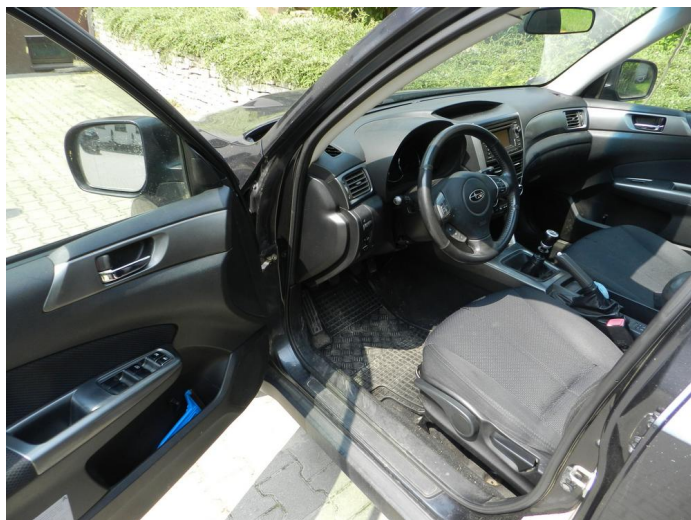
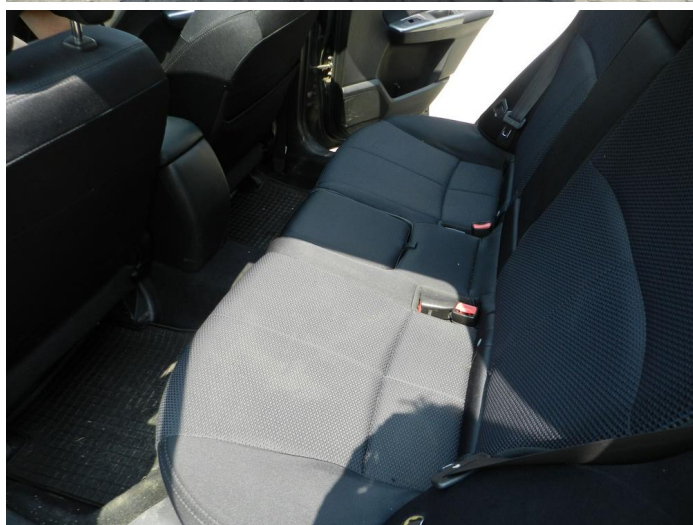
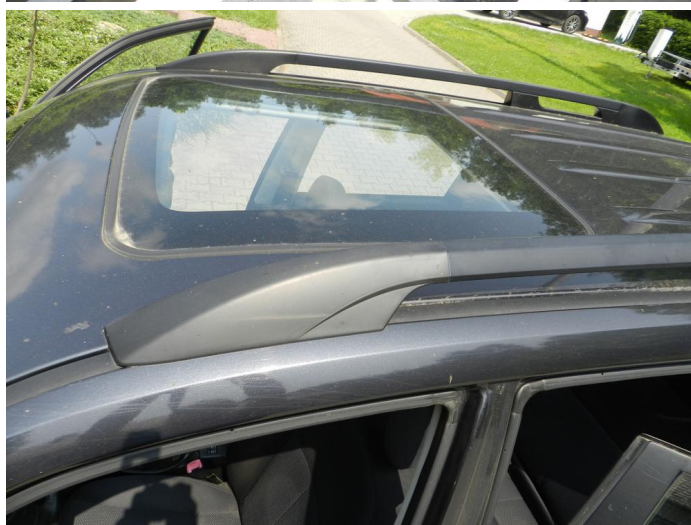
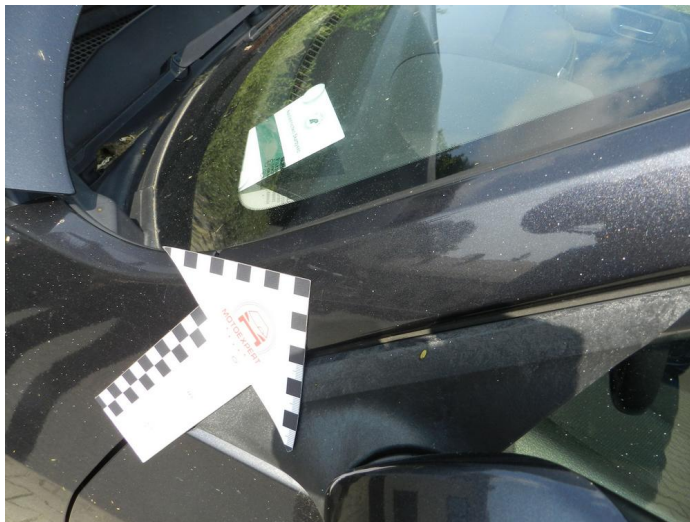
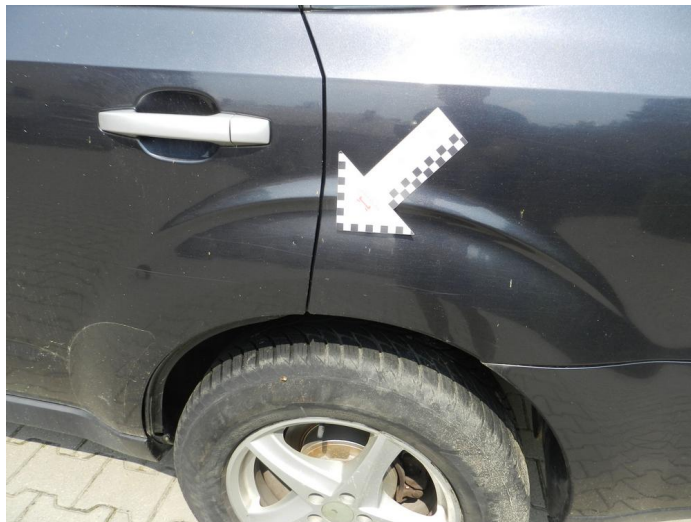
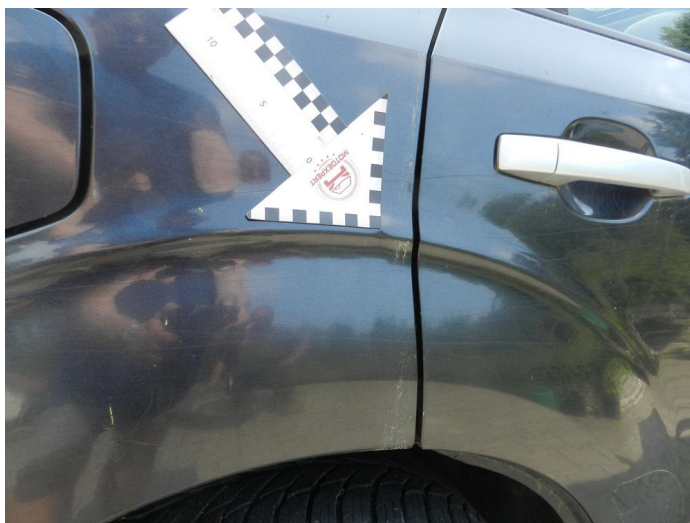
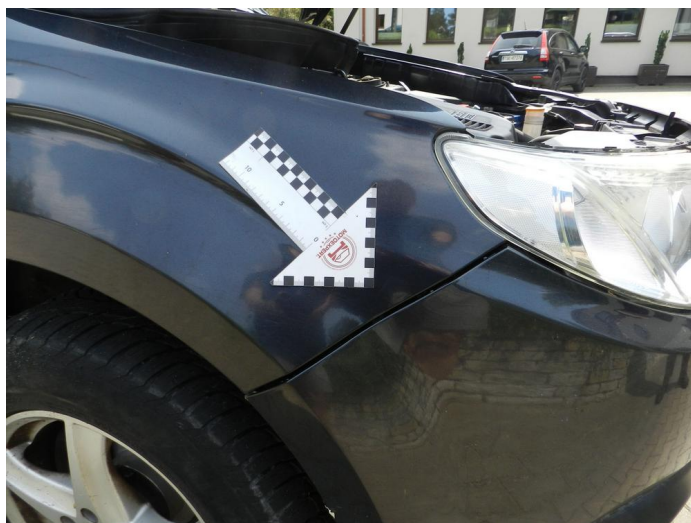
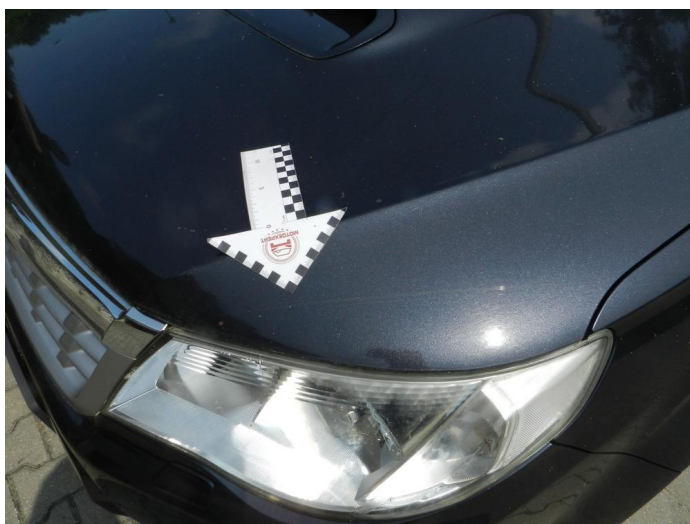
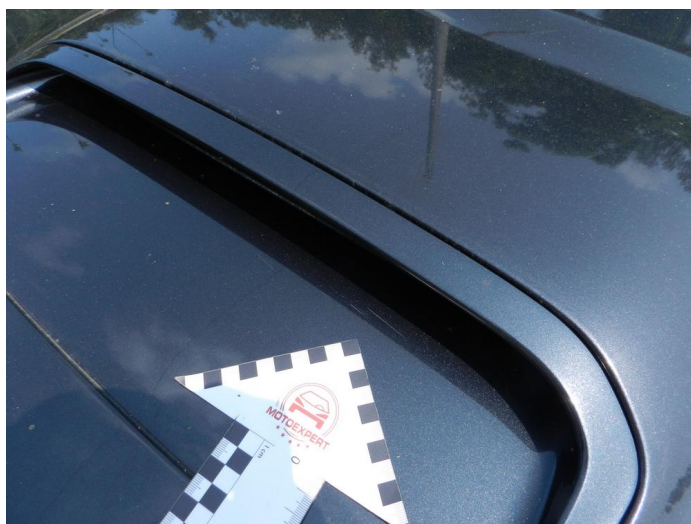
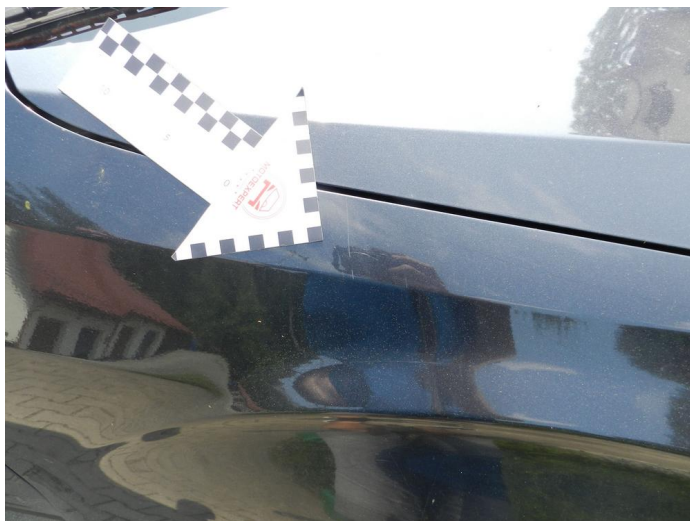
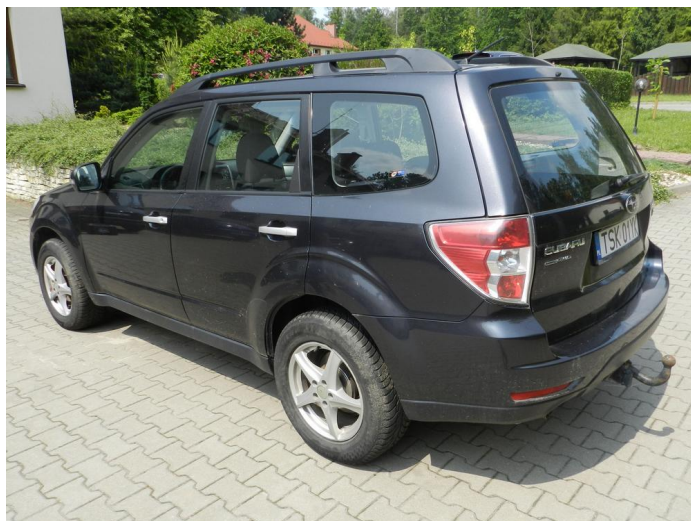
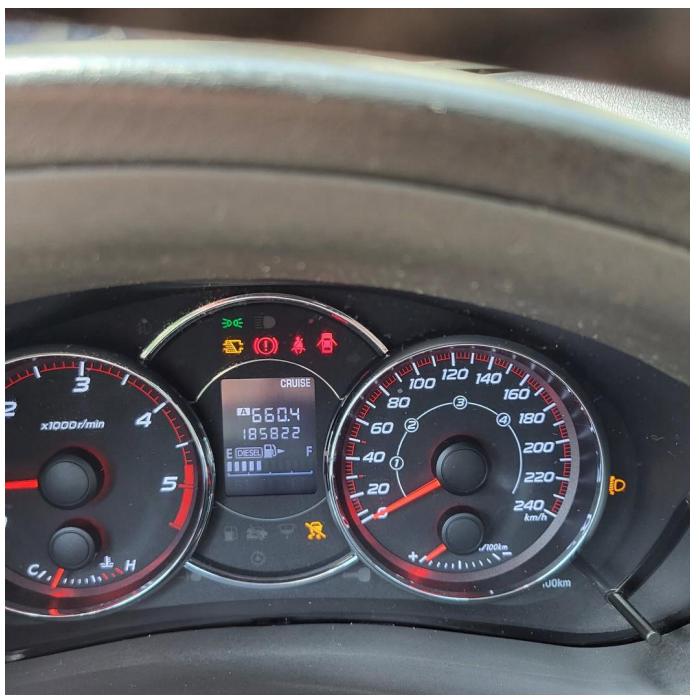
# DOKUMENTACJA FOTOGRAFICZNA

- zderzak przedni porysowana powłoka lakierowa
- błotnik przedni lewy zagięty, porysowana powłoka lakierowa
- drzwi przednie lewe porysowana powłoka lakierowa
- słupki przedni lewy porysowana powłoka lakierowa
- drzwi tylne lewe porysowana powłoka lakierowa
- zderzak tylny porysowana powłoka lakierowa
- błotnik tylny lewy porysowana powłoka lakierowa
- pokrywa bagażnika porysowana powłoka lakierowa
- błotnik tylny prawy zagięty, porysowana powłoka lakierowa
- drzwi tylne prawy porysowana powłoka lakierowa
- błotnik przedni prawy zagięty porysowana powłoka lakierowa
- lusterko zewnętrzne prawe porysowana powłoka lakierowa
- zderzak przedni porysowana powłoka lakierowa
- pokrywa silnika porysowana powłoka lakierowa
- lusterko zewnętrzne prawe oraz lewe porysowana powłoka lakierowa
- błąd układu DPF

Pojazd wymaga napraw w opisanym powyżej zakresie.
