# **EKSPERTYZA TECHNICZNA DOT. STANU OCHRONY PRZECIWPOŻAROWEJ**

**OBIEKT:** Budynek administracyjny Ministerstwa Rodziny, Pracy  
i Polityki Społecznej zarządzanego przez Fundusz  
Gwarantowanych Świadczeń Pracowniczych  
Gdańsk, ul. Rzeźnicka 58, 80-822 Gdańsk

**Sierpień 2025 r.**

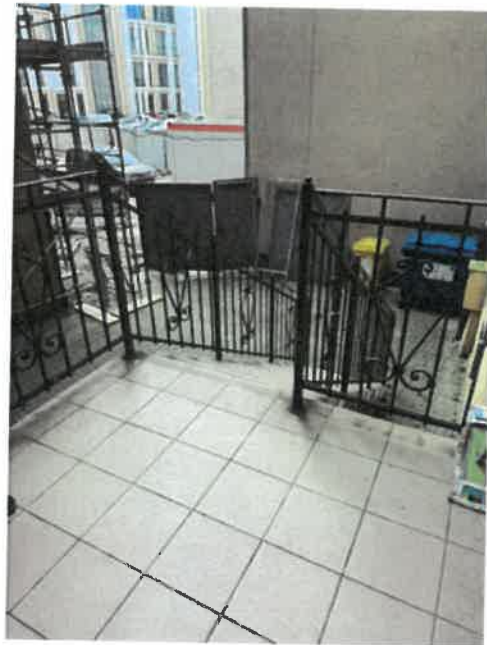
Zdjęcie nr 1 Widok na zawężone schody zewnętrzne.

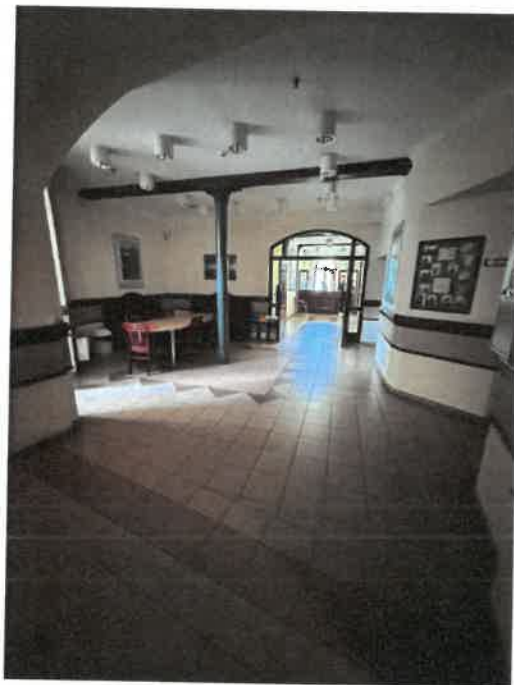
- 2) Istniejące słupy jako element konstrukcji nośnej budynku, wykonane w konstrukcji stalowej o średnicy 20 cm – szacowana klasa odporności ogniowej R 10 przy wymaganych R 120 – niespełniony został wymóg § 216 ust. 1 rozporządzenia [1].

Zdjęcie nr 2 Widok na istniejące słupy stanowiące element konstrukcji nośnej, niezabezpieczone do klasy odporności ogniowej R120.

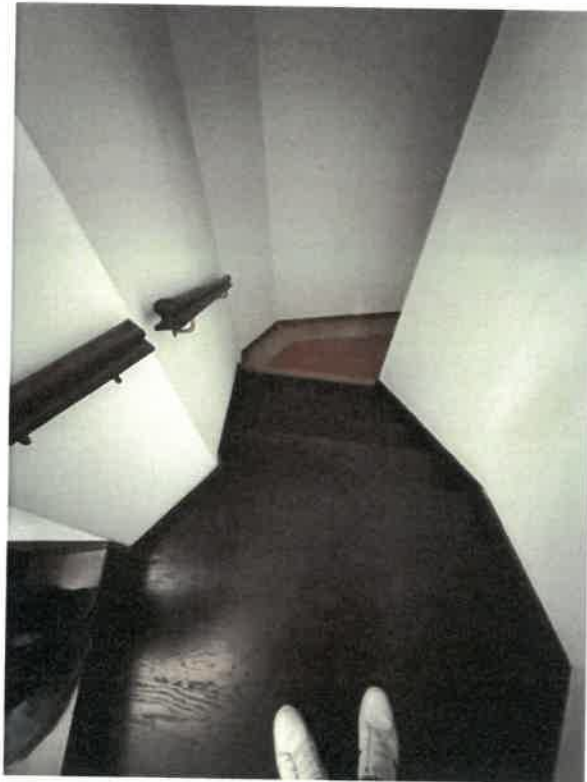
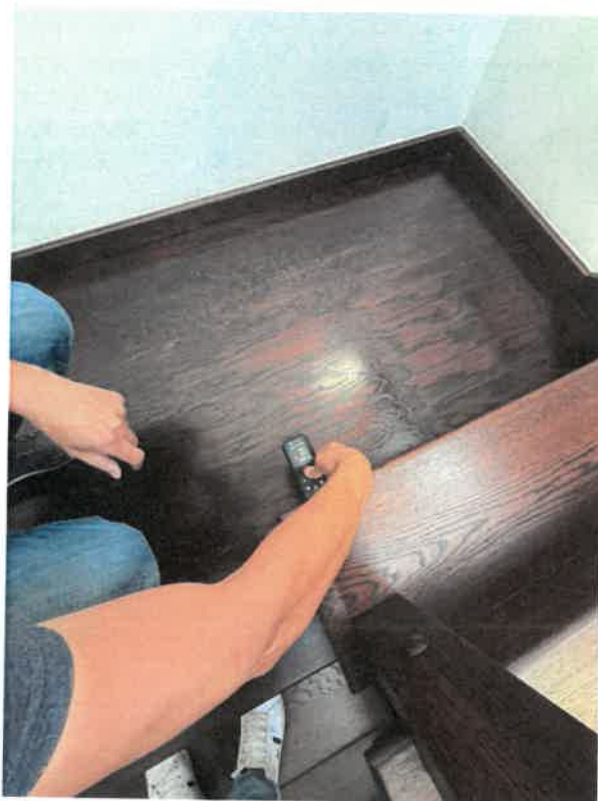
Zdjęcie nr 3.1, 3.2 Widok na schody drewniane prowadzące na poddasze, o nieprawidłowych parametrach technicznych biegów i spoczników schodów.

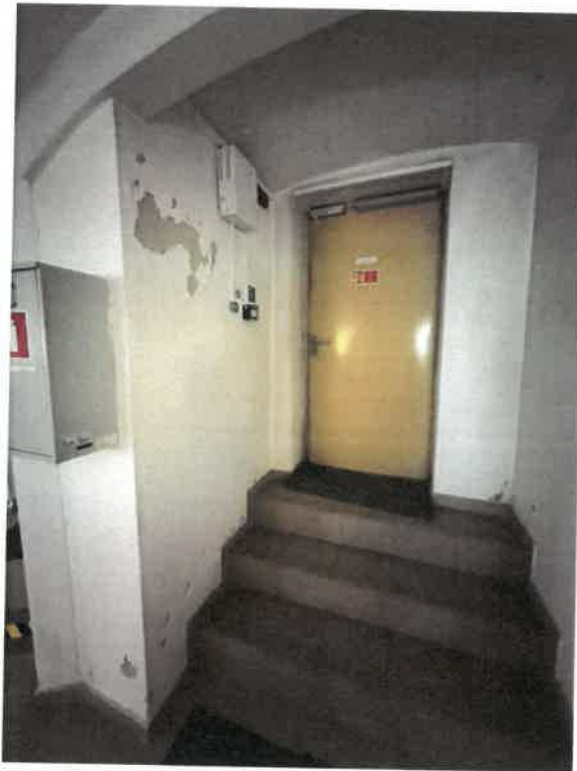
Zdjęcie nr 4 Widok na wyjście ewakuacyjne z poziomu piwnicy zawężone do wartości 0,95 m oraz nieprawidłową szerokość spocznika schodów stałych 0,38 m.

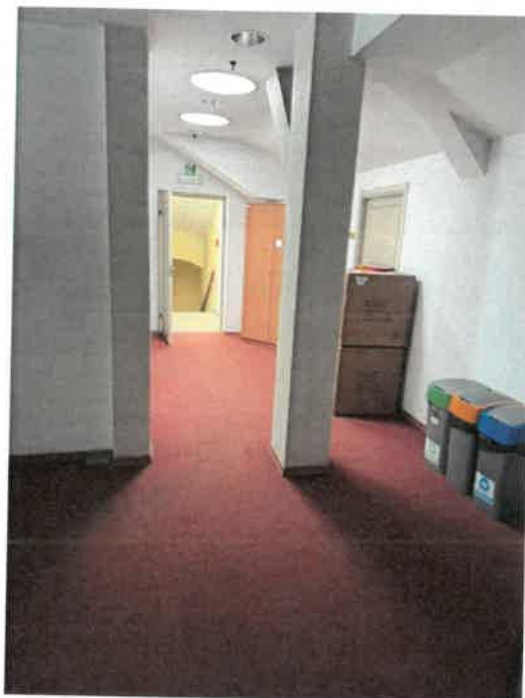
Zdjęcie nr 5 Widok na widoczne drewniane elementy konstrukcji dachu nieobudowane przegrodami o klasie odporności ogniowej EI 60, występujące zawężenie drogi ewakuacyjnej oraz wykładziny o nieustalonej klasie reakcji na ogień.

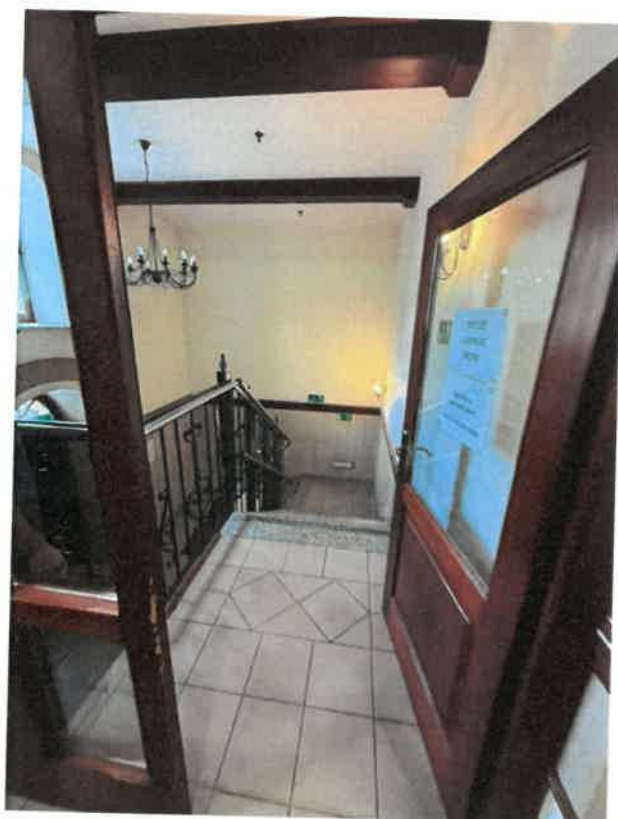
Zdjęcie nr 6 Widok na drzwi prowadzące na schody stałe w poziomie parteru (korytarz – pom. nr 0.07) o szerokości w świetle poniżej wymaganych 0,9 m.

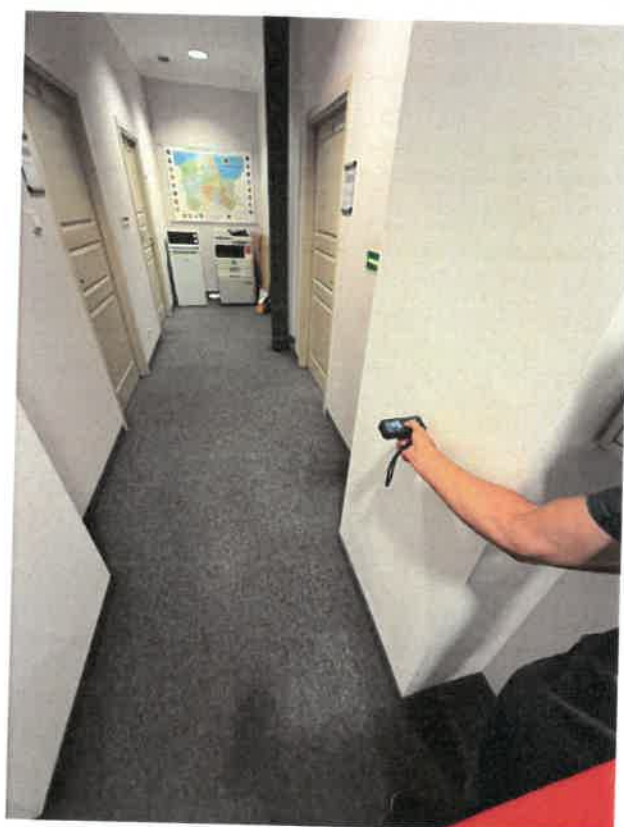
Zdjęcie nr 7 Widok na zawężone drogi ewakuacyjne w poziomie parteru i I piętra.
