ROK 2016

# WIADOMOŚCI KONSERWATORSKIE

WOJEWÓDZTWA LUBELSKIEGO

### I. Przegląd prac konserwatorskich w województwie lubelskim w roku 2015

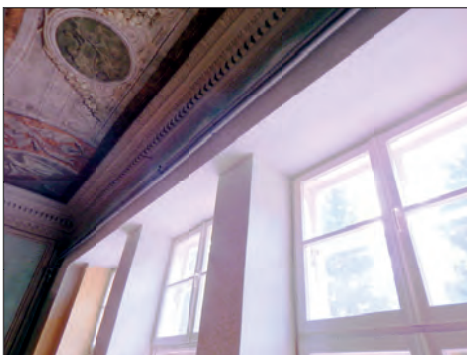
56. Surhów, pałac, nadproże sali „białej” przed remontem, fot. S. Rudnik, 2015

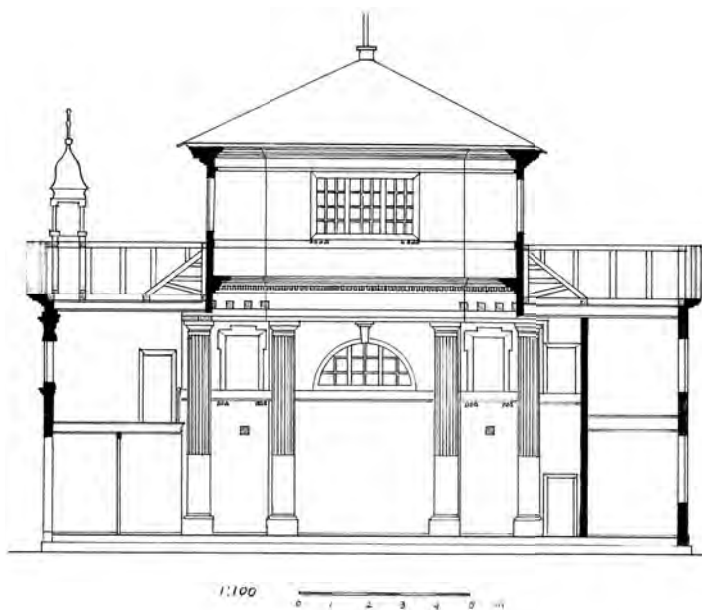
11. Przekrój podłużny kościoła, rys. J. Górak.

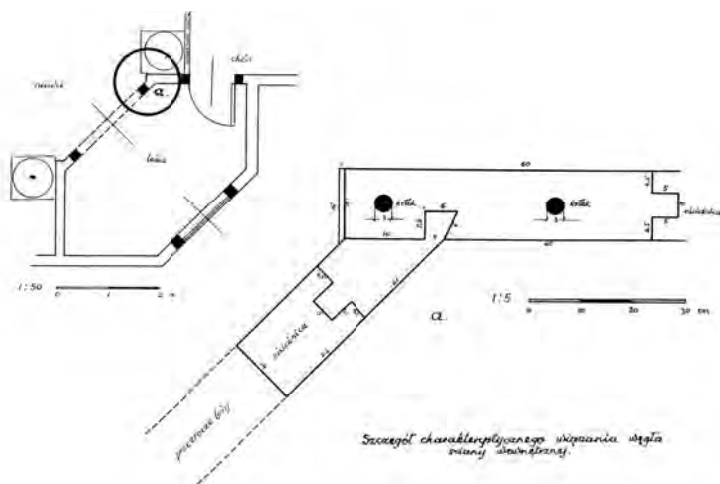
12. Szczegół charakterystycznego wiązania węgła, rys. J. Górak

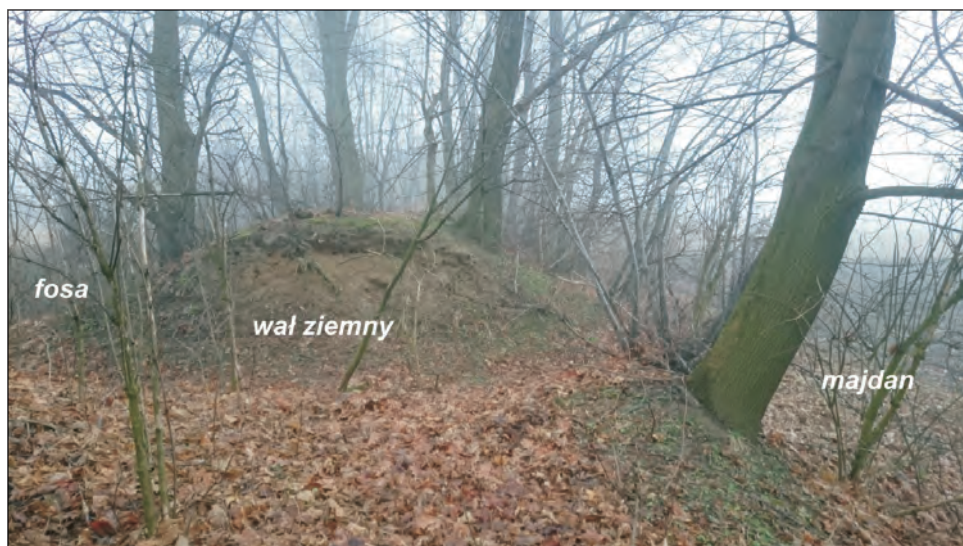
Fot. 1 Krynice. Widok na uszkodzony fragment ziemnych szańców (aut. W. Koman)

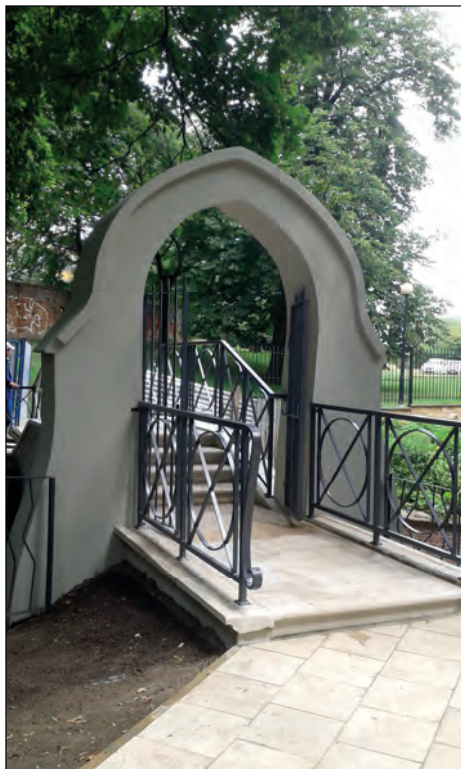
8. Fragment mostku po pracach konserwatorskich, fot. A. Wiśniewska, 2016.

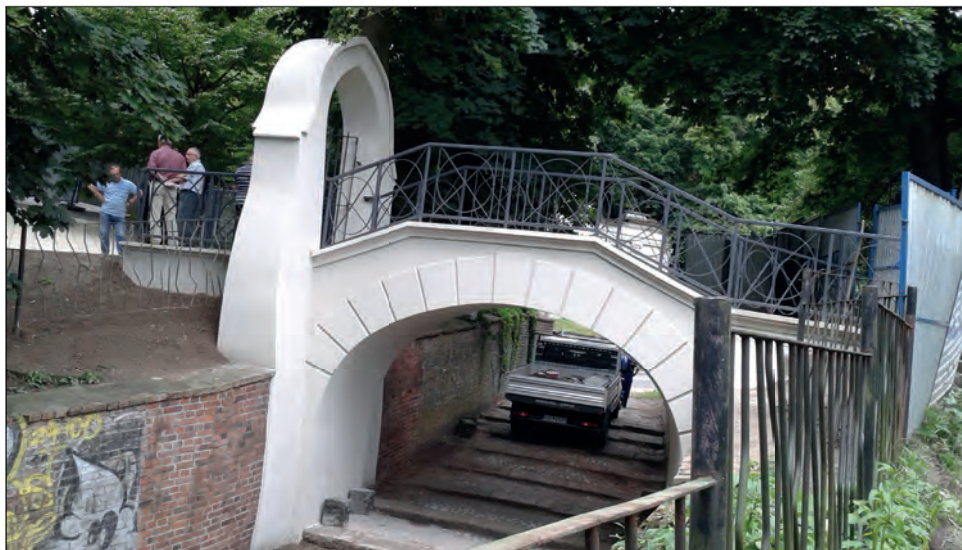
12. Mostek po pracach konserwatorskich, fot. A. Wiśniewska, 2016.

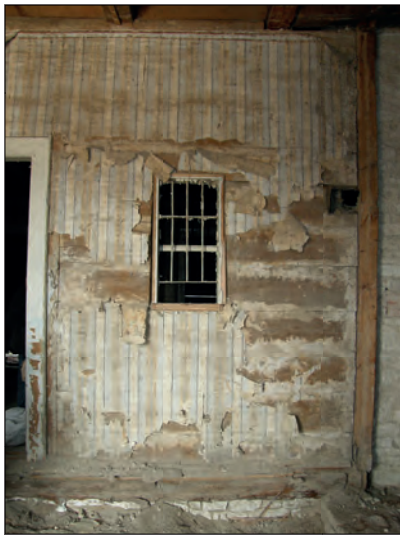
1. Krasnystaw, dwór „Starostwo”, ściana z fragmentem tapety typ 2, stan przed konserwacją, fot. P. Wira, 2013.

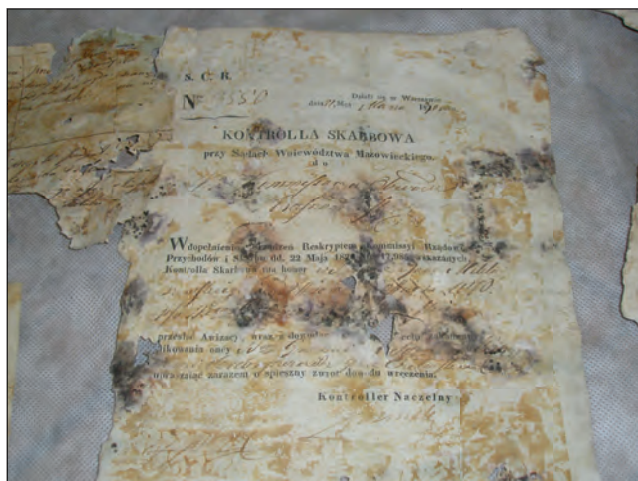
7. Krasnystaw, dwór „Starostwo”, dokument z 21 marca 1830 r. – podklejka pod tapetę, stan w trakcie konserwacji, fot. S. Rudnik, 2013.

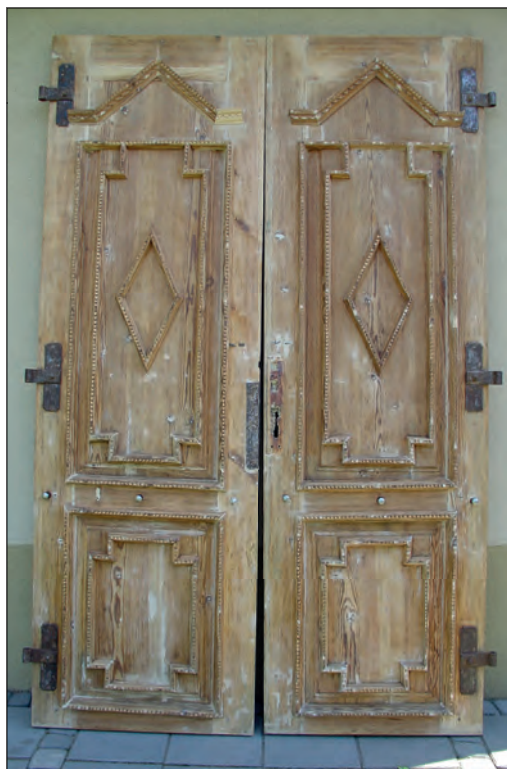
2. Żulin, kościół rzymskokatolicki, zdemontowane drzwi główne podczas prac konserwatorskich, fot. K. Kaszuba, 2015.

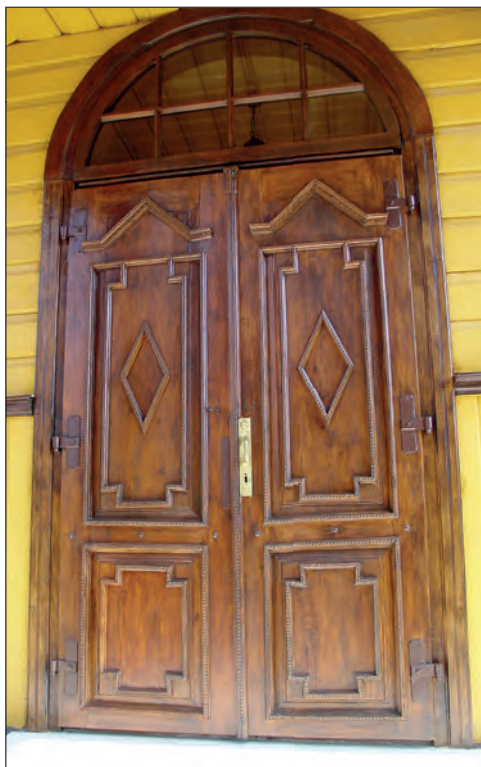
5. Żulin, kościół rzymskokatolicki; drzwi główne, stan po konserwacji, fot. K. Kaszuba, 2015

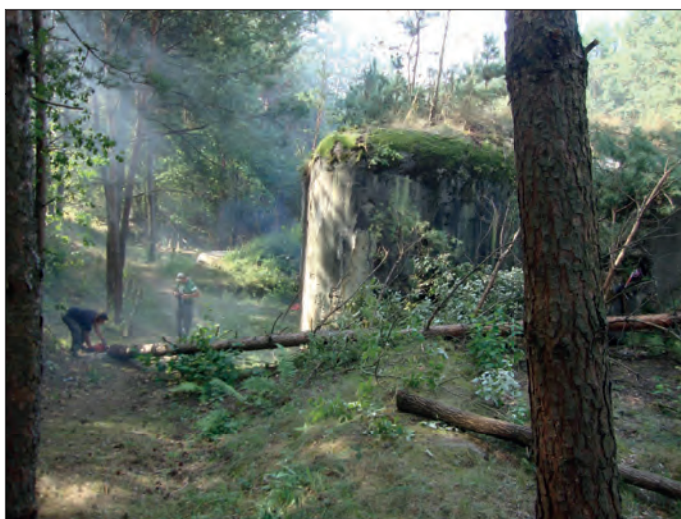
5. Koroszczyn, fort „O”, prace na obiekcie, fot. K. Niczyporuk, 2015.
