## Poglądowy Raport Stanu Technicznego

Zadanie: Ocena stanu technicznego i określenie wartości rynkowej pojazdu

| DANE IDENTYFIKACYJNE POJAZDU | | Dane: [O] IV-2025 | |
|---|---|---|---|
| Marka: | BMW | Nr rejestracyjny: | W042GS |
| Model pojazdu: | 530i MR`16 E6 G30 | Nr Info-Ekspert: | 003-03515 |

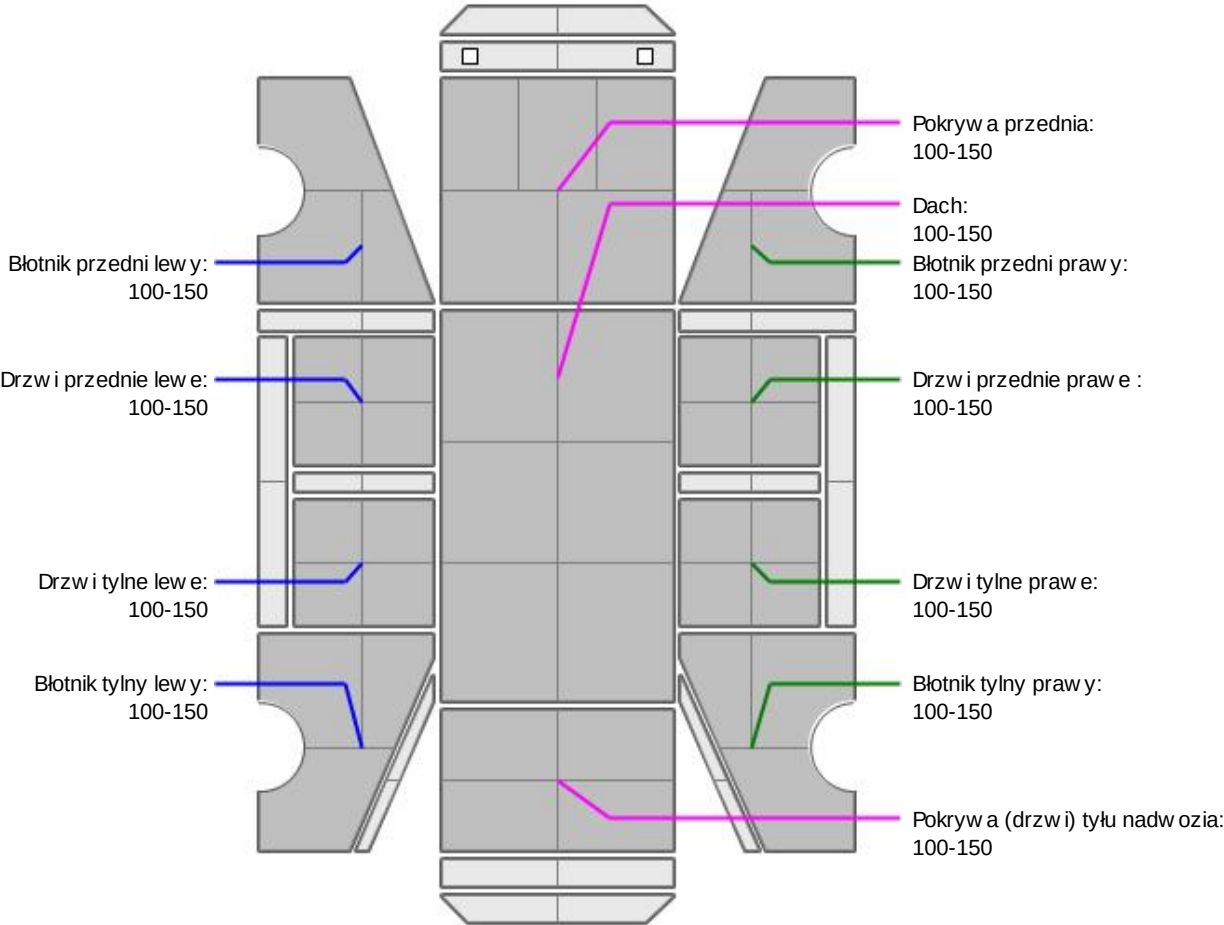
KABINA KIEROWCY – Opis powłoki lakierowej

| L.p. | Nazwa elementu | L / P | Grubość powłoki [µm] | Opis |
| 1 | Pokrywa przednia | | 100-150 | |
| 2 | Dach | | 100-150 | |
| 3 | Łotnik przedni | L | 100-150 | |
| 4 | Drzwi przednie | L | 100-150 | |

| 5 | Drzwi tylne | L | 100-150 | |
| 6 | Błotnik tylny | L | 100-150 | |
| 7 | Błotnik przedni | P | 100-150 | |
| 8 | Drzwi przednie | P | 100-150 | |
| 9 | Drzwi tylne | P | 100-150 | |
| 10 | Błotnik tylny | P | 100-150 | |
| 11 | Pokrywa (drzwi) tyłu nadwozia | | 100-150 | |

Podane przedziały grubości powłoki lakierowej, dotyczą punktów pomiarowych. Nie mogą być traktowane jako gwarancja, że grubość powłoki lakierowej w innych punktach nie wykracza poza te przedziały. Pomiar powłoki lakierowej został wykonany urządzeniem będącym w posiadaniu rzeczoznawcy. Pomiar wykonany innym przyrządem może się różnić.
