**OCENA STANU TECHNICZNEGO**  
**VOLKSWAGEN TRANSPORTER 2.5 T-5**

## **OCENA STANU TECHNICZNEGO**

### **Ursus 3512K**

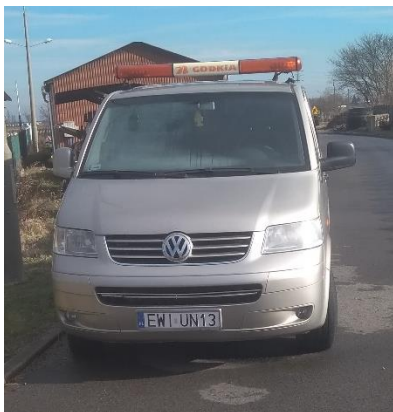
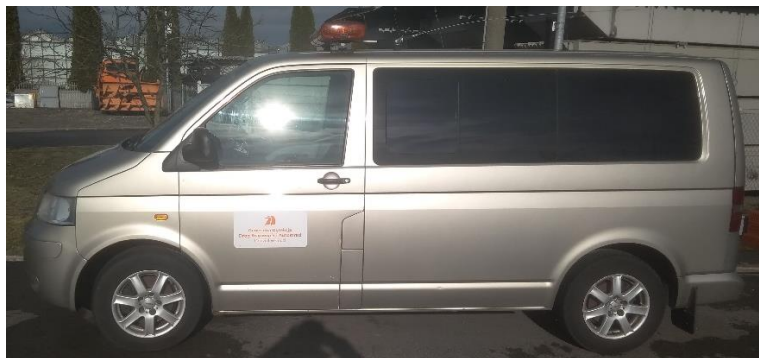
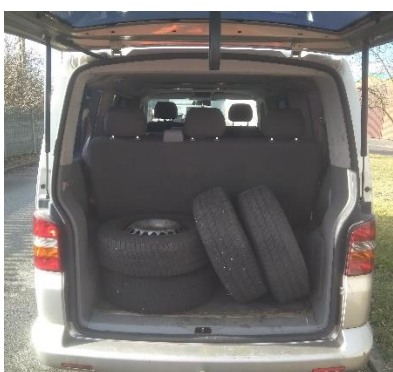
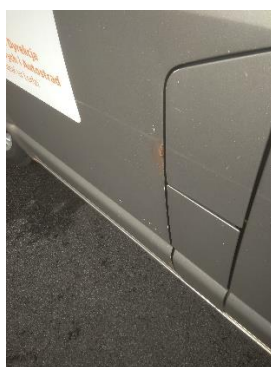
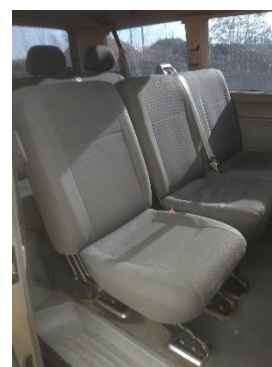
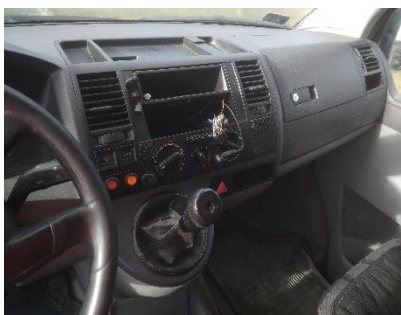
## **Zdjęcia pojazdu:**

1. Błotnik przedni lewy - stan dobry
2. Błotnik przedni prawy – stan dobry
3. Drzwi przednie lewe – ogniska korozji,
4. Drzwi przednie prawe – ogniska korozji,
5. Drzwi tylne lewe rozsuwane - ogniska korozji,
6. Drzwi tylne prawe rozsuwane - zarysowania, ogniska korozji w okolicach prowadnic,
7. Pokrywa bagażnika – ogniska korozji, porysowane plastiki w środku bagażnika,
8. Bok prawy i lewy – ogniska korozji w dolnej części
9. Maska przednia – stan dobry,
10. Zderzak przedni – stan dobry,
11. Szyby boczne – nieprzyciemniane (oprócz przedniej, od kierowcy i pasażera).

1. Nadkola wszystkich kół – widoczne ubytki powłoki lakierniczej

1. Silnik – pracuje prawidłowo, występują wycieki oleju,
2. Skrzynia biegów – uszkodzona, aktualnie działa tylko bieg wsteczny,
3. Blacharka – ogniska korozji.

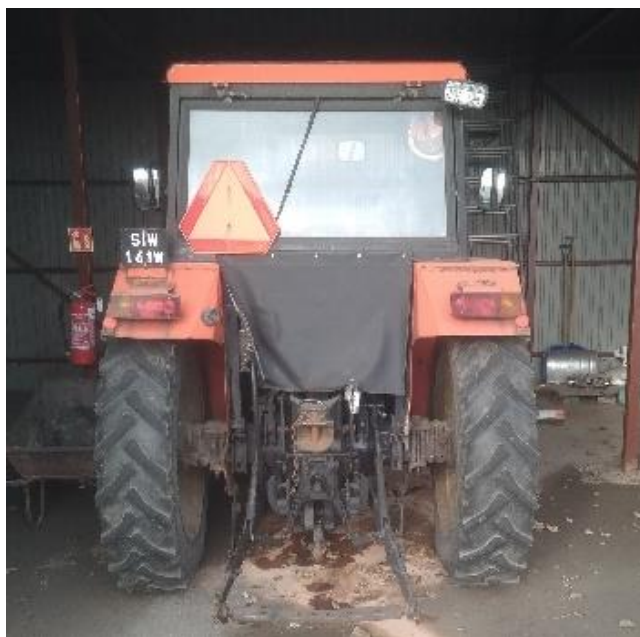
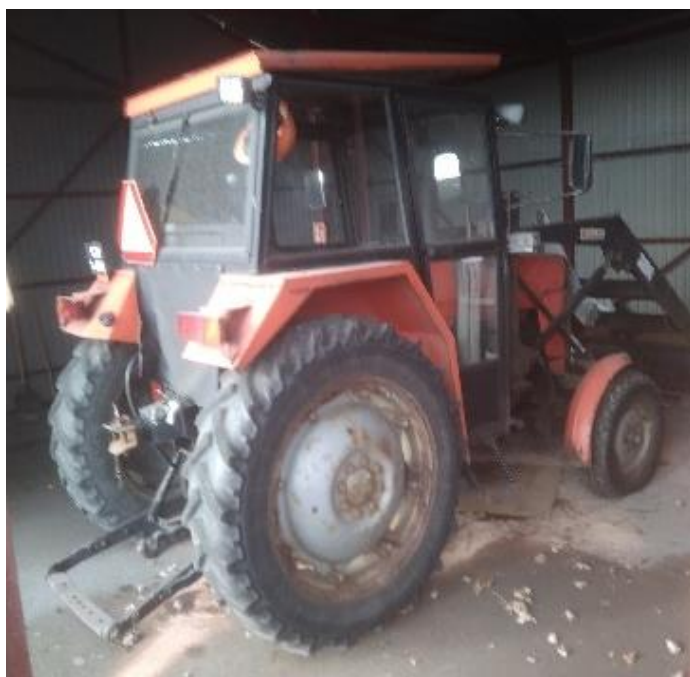
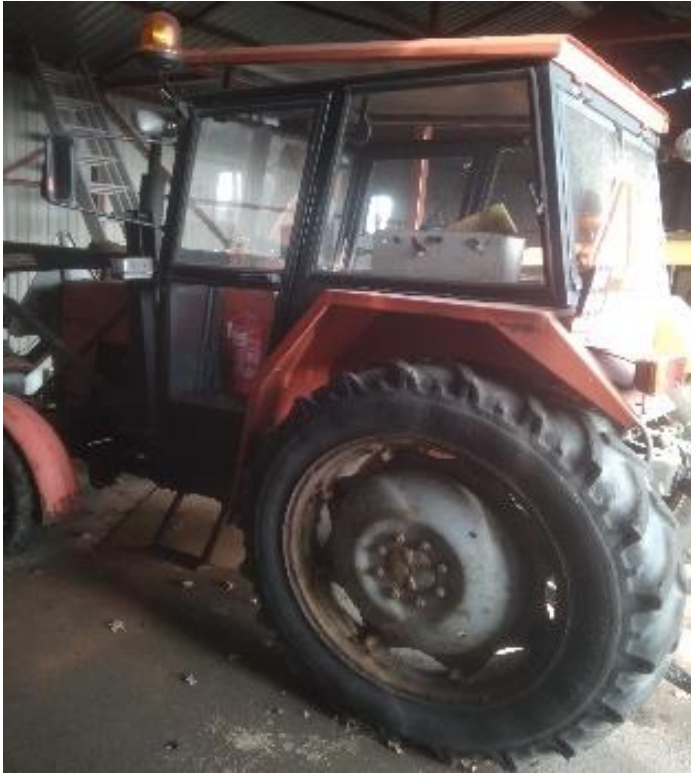
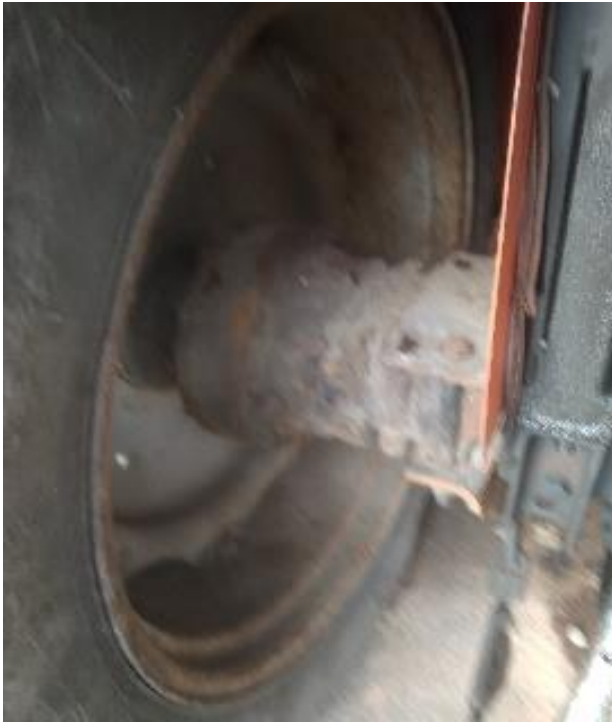
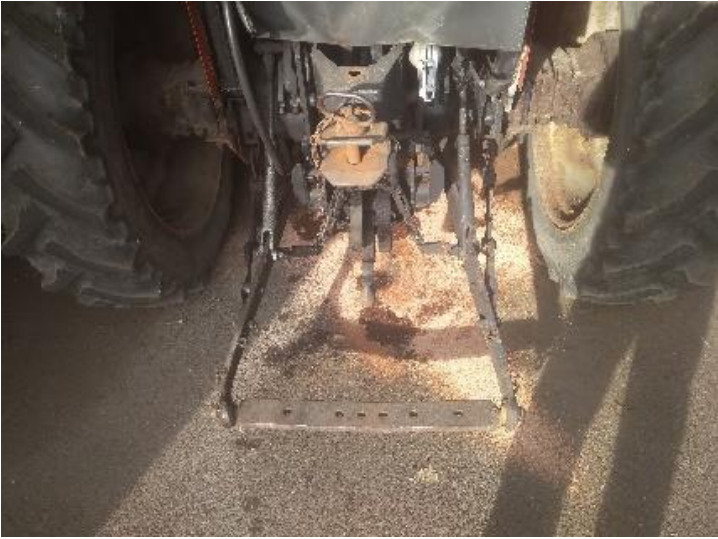
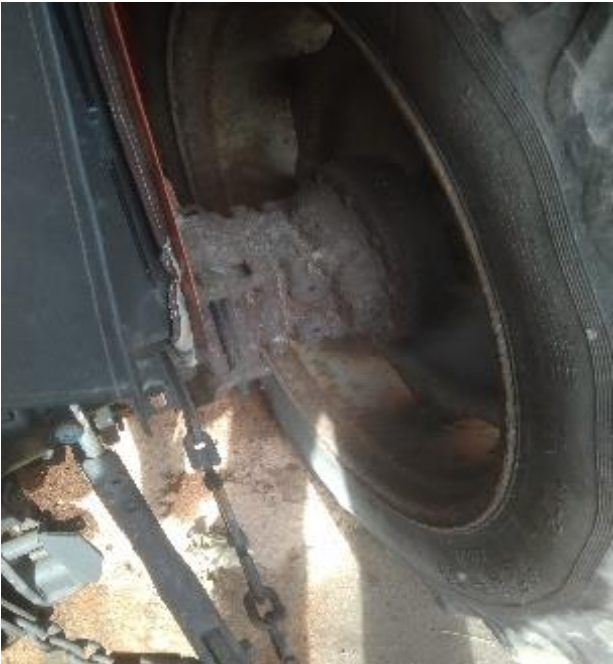
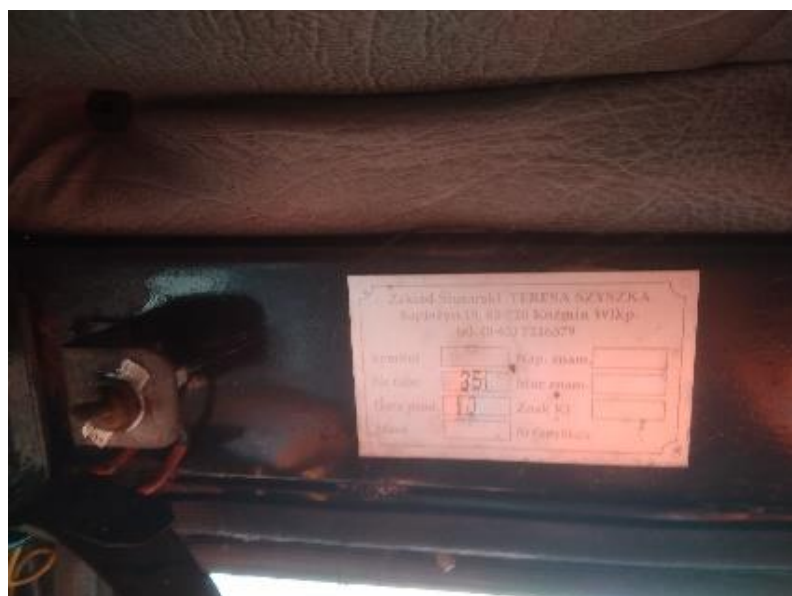
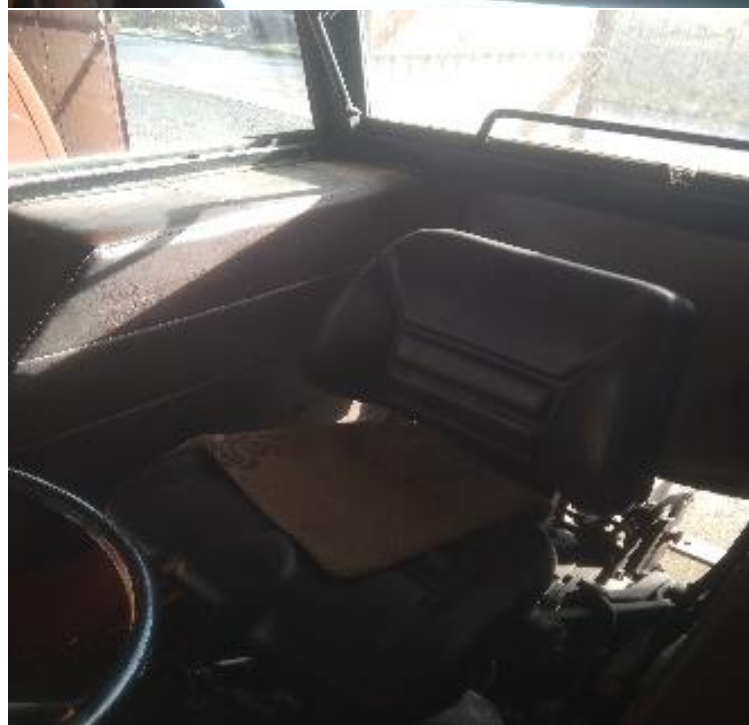
**Zdjęcia pojazdu:**

1. Pojazd sprawny, gotowy do pracy.
2. Posiadające ogniska korozji.
3. Opony zużyte w około 60%.
4. Garażowany na terenie Obwodu Drogowego w Wieluniu.
5. Badanie poprawności numerów identyfikacyjnych
