LECH PAWLATA

Fundacja Ochrony Zabytków „Na Rubieży” w Białymstoku

# Badania archeologiczne architektury ogrodowej w Ogrodzie Branickich w Białymstoku

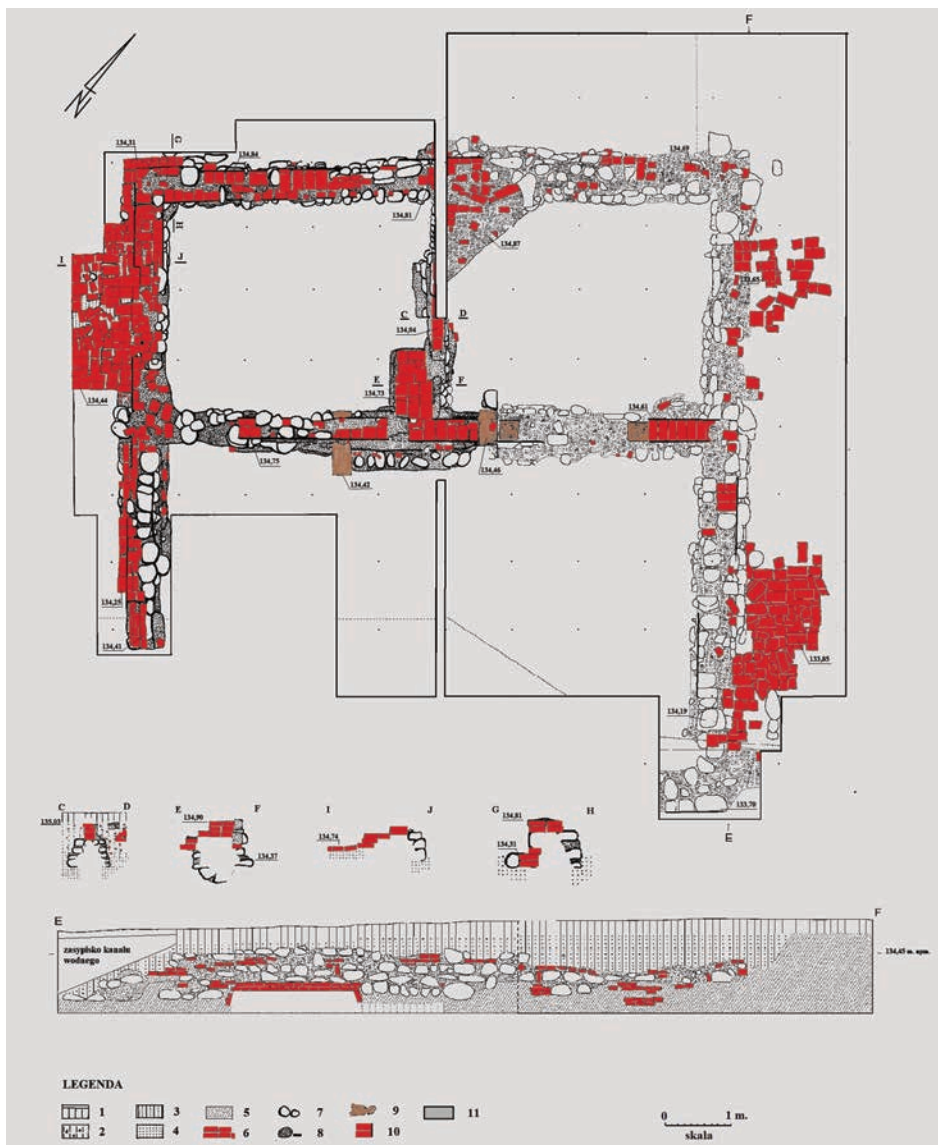
2. Białystok, stan. 1 – Ogród Branickich. Wykop nr 1/2013 i obszar badany w 2007 r. Plan reliktów murowanych pawilonu Nad Kanalem. Legenda (dotyczy wszystkich rycin): 1 – humus, 2 – ziemia barwy brunatno-żółtej z zawartością gruzu budowlanego, 3 – żółto-szary piasek o charakterze przejściowym do calca, 4 – żółty, zorsztynowany piasek calcowy, 5 – szary piasek calcowy – warstwa wodonośna, 6 – cegły XVIII-wieczne, 7 – kamienie, 8 – zaprawa wapienna, 9 – drewno, 10 – czytelne lico ściany, 11 – płyta betonowa. Rys. L. Pawlata, T. Zielenkiewicz

Białystok, site 1 – The Branicki Garden. Dig no. 1/2013 and the area examined in 2007. The plan of brick relics of the Pavilion on the Canal. Legend (to all prints): 1 – humus, 2 – a brown-yellow dirt containing construction debris, 3 – yellow-grey sand, mid-transition to calc sand, 4 – yellow, sludge calc sand, 5 – grey calc sand – aquifer, 6 – 18th-century bricks, 7 – stones, 8 – lime mortar, 9 – wood, 10 – readable face of the wall, 11 – concrete slab. Drawing by L. Pawlata, T. Zielenkiewicz

Budynek usytuowany zgodnie z układem obowiązujących perspektyw widokowych zlokalizowany został na osi odnogi kanału, Pawilonu pod Orłem i Pawilonu Włoskiego. Przebadano wówczas dwa narożniki budynku oraz odsłonięto, w fundamencie ściany południowo-zachodniej, otwór wejściowy do pomieszczenia gospodarczego, usytuowanego pod podłogą salonu. W 2009 r. Urszula Stankiewicz z Muzeum Podlaskiego w Białymstoku udokumentowała relikty zniszczonych, ceglanych struktur zalegających pod warstwą konstrukcyjną współczesnej alejki asfaltowej<sup>5</sup>. Zadanie rozpoznania pozostałej, niezbadanej części Pawilonu nad Kanałem zrealizowano poprzez założenie wykopu nr 1/2013 o wymiarach 6 × 10 m. Poszerzono go następnie w części południowej w strefie alejki asfaltowej z zadaniem odsłonięcia wschodniego narożnika budynku (il. 2).

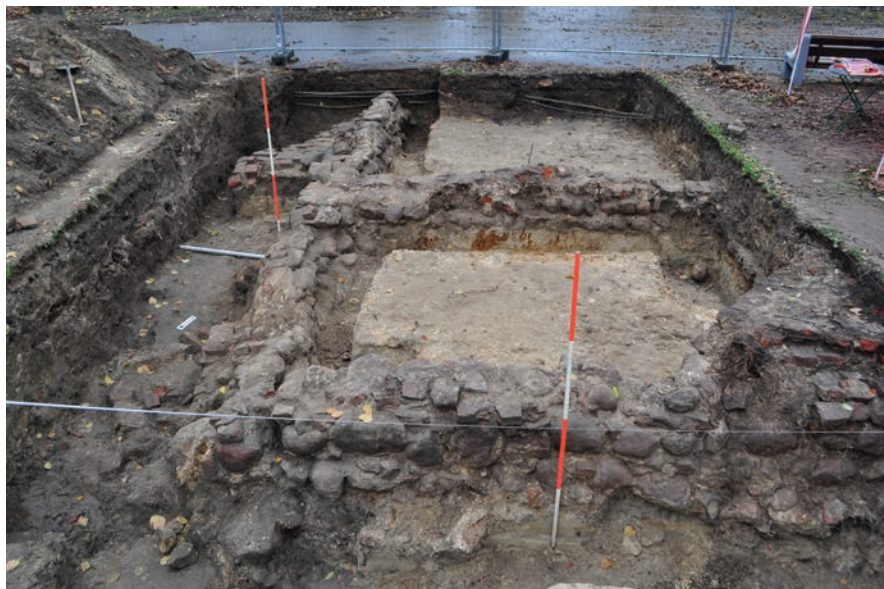
3. Białystok, stan. 1 – Ogród Branickich. Odsłonięte relikty wschodniej części pawilonu Nad Kanałem. Fot. M. Kozieł

**Białystok, site 1 – The Branicki Garden. Uncovered relics of the eastern part of the Pavilion on the Canal. Photo by M. Kozieł**

Ściana tylna (północno-zachodnia): w 2013 r. odsłonięto ją na poziomie fundamentów, na długości 452 cm (il. 3). Rozstaw zewnętrznych ścian ceglanych powyżej poziomu fundamentu wynosi pomiędzy narożnikami około 920 cm. Wątek konstrukcji ściany od zewnątrz był słabo czytelny. Skonstruowano ją z trzech warstw kamieni eratycznych osadzonych na wylewkach wapiennych. W partii podbudowy komina i narożnika wydzielono dodatkowe wzmocnienia w postaci niżej umieszczonej nieciągłej warstwy kamieni, przez co fundament w tych miejscach był głębszy. Wzmocnienie ułożono na długości około 100 cm w obu wymienionych partiach. Na koronie kamiennego fundamentu znajdowała się, fragmentarycznie w strefie komina i w zachodniej części ściany, kolejna warstwa złożona z mniejszych kamieni oraz cegieł i ich fragmentów. Ułożone były one główkami lub fragmentami wozówek do zewnątrz, licując linię ściany. Na wewnętrznej części licowania nie zidentyfikowano. Szerokość fundamentu wynosiła od 83 cm w dolnej partii do 55 cm w najwyższej ułożonej warstwie. Stopę fundamentową, szerokości do 10 cm, wyodrębniono w strefie podbudowy komina i połączenia ze ścianką oddzielającą przedsionek i gabinet. Znajdowała się ona na głębokości około 110–113 cm od powierzchni gruntu. Zarejestrowano ceglana obudowę otworu kominowego (il. 6) oraz znajdującą się pod nią, trójkątną w planie, kamienną podstawę kominka.

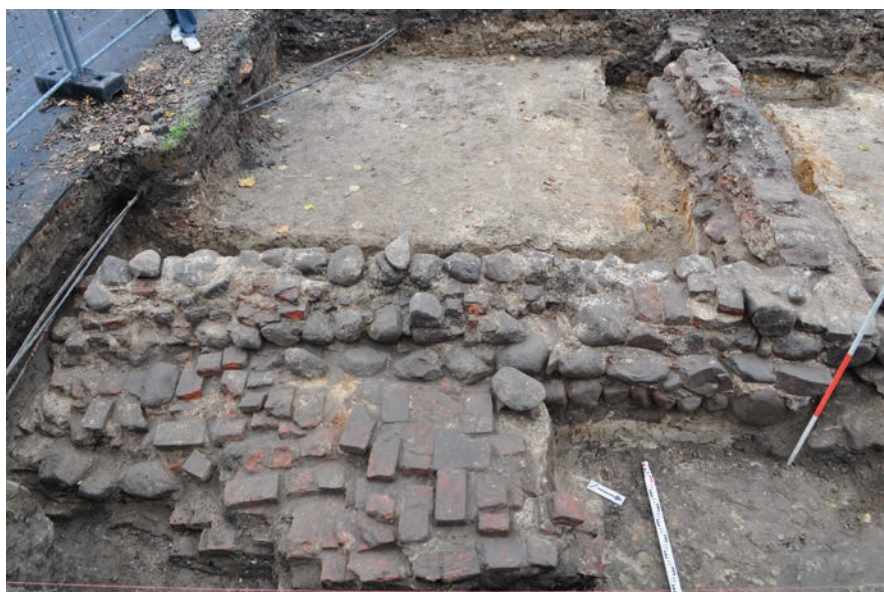
4. Białystok, stan. 1 – Ogród Branickich. Pawilon Nad Kanałem. Ceglany cokół wzmacniający fundament ściany północno-wschodniej. Fot. M. Kozieł

**Białystok, site 1 – The Branicki Garden. The Pavilion on the Canal. Brick plinth supporting the foundation of the north-eastern wall. Photo by M. Kozieł**

nych rzędach lub przekładanych naprzemiennie, niezwiązanych wątkiem murarskim z fundamentem ściany północno-wschodniej (il. 4). Należy ją interpretować jako konstrukcję przyporową zabezpieczającą przed osiadaniem i osuwaniem się ściany na zbyt miękkim podłożu. Została wzniesiona już w trakcie eksploatacji budynku. Usytuowanie narożnika północnego i częściowo ściany północno-wschodniej na gruncie nienośnym spowodowało osiadanie, a w konsekwencji pęknięcie wiązania ze ścianą tylną i odchylenie się fragmentu ściany bocznej od pionu budynku (il. 3, 7). Pod narożnikiem północnym zaobserwowano wypływ wody gruntowej będącej prawdopodobnie głównym sprawcą zniszczenia. W miejscu, gdzie znajdował się w ścianie otwór drzwiowy, prowadzący od zewnątrz do pomieszczenia przedpokoju, zlokalizowano pozostałości ceglanych schodów ułożonych z cegieł niewiązanych zaprawą. Zostały one zniszczone przez wkop konstrukcyjny podczas wymiany gruntu i budowy alejki asfaltowej.

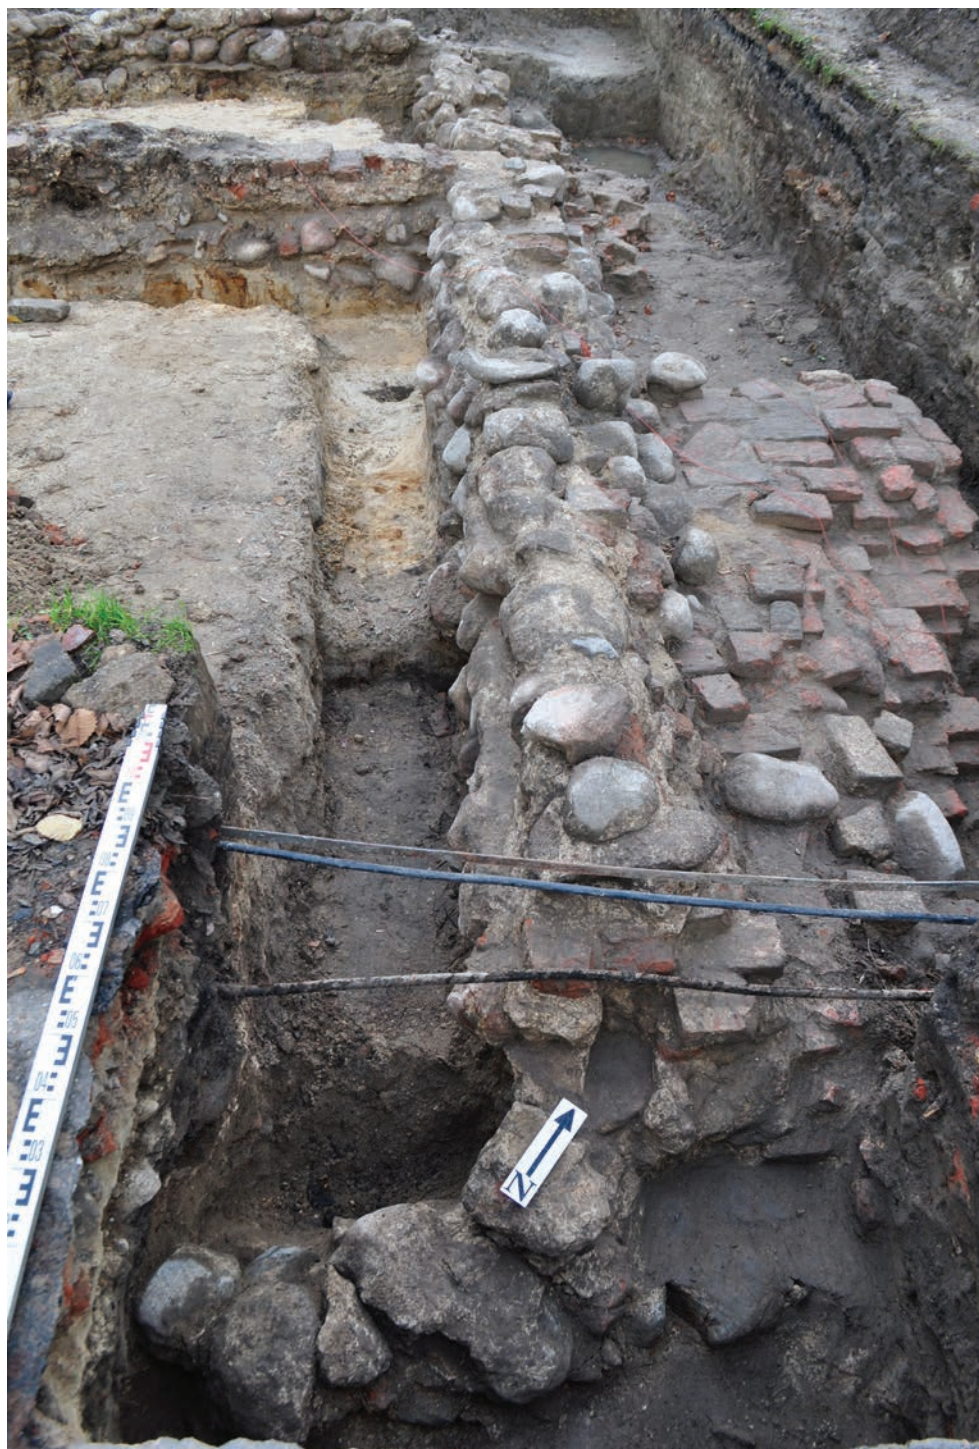
5. Białystok, stan. 1 – Ogród Branickich. Pawilon Nad Kanałem.  
Fragment kamiennego fundamentu ściany południowo-wschodniej i ściana północno-wschodnia.  
Fot. M. Kozieł

Białystok, site 1 – The Branicki Garden. The Pavilion on the Canal. Fragment of the south-eastern wall foundation and the north-eastern wall. Photo by M. Kozieł

Ściana frontowa (południowo-wschodnia): fragment jej odsłonięto na długości 100–120 cm pod warstwą alejki asfaltowej i zasypiska kanału (il. 5), od strony narożnika wschodniego. Górna jej część została zniszczona w trakcie budowy alejki. Pozostałość konstrukcji tworzyły dwie warstwy kamieni osadzanych na wylewkach wapiennych tworzące dolną część fundamentu. Ściana została posadowiona na stoku kanału, około 250 cm od krawędzi stoku w stronę lustra wody (il. 8). Licowana była gładkimi płaszczyznami kamieni. Szerokość konstrukcji wynosiła 60 cm.

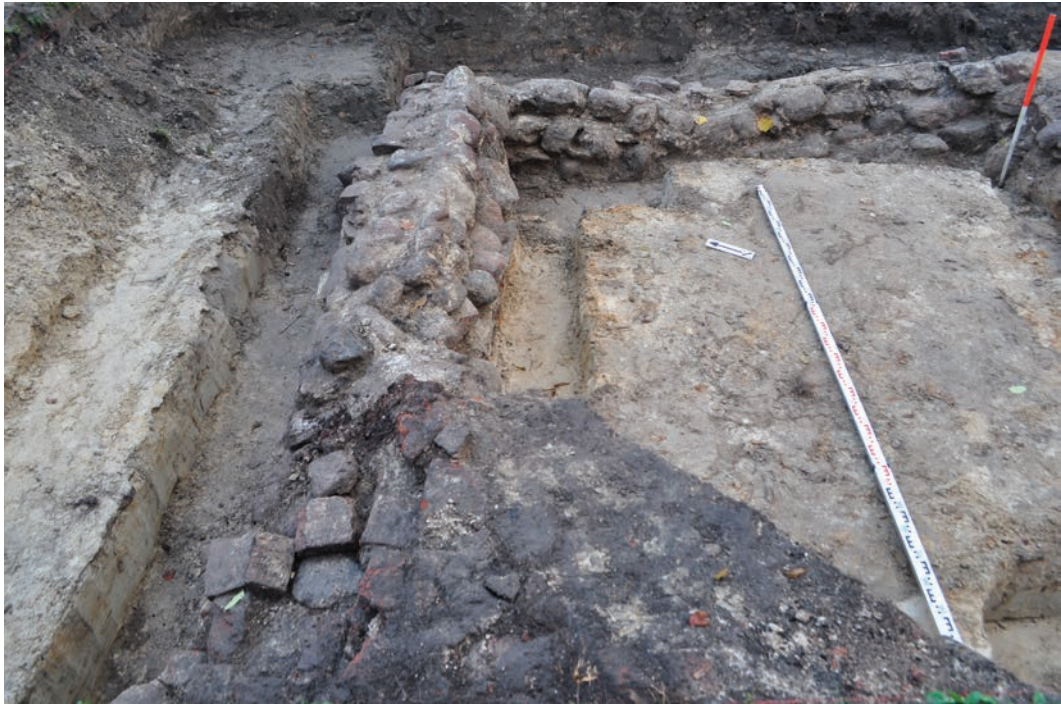
6. Białystok, stan. 1 – Ogród Branickich. Pawilon Nad Kanalem.  
Wnętrze przedpokoju z kominkiem. Fot. M. Kozieł  
**Białystok, site 1 – The Branicki Garden. The Pavilion on the Canal.**  
**The fireplace hall interior. Photo by M. Kozieł**

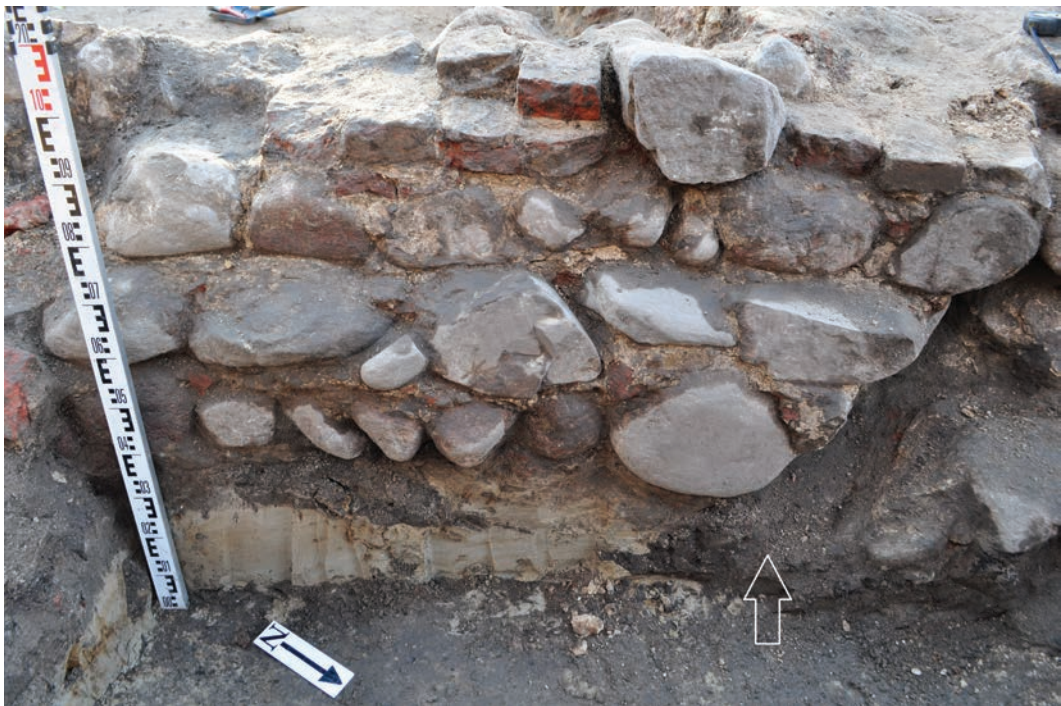
7. Białystok, stan. 1 – Ogród Branickich. Pawilon Nad Kanalem.  
Lico zewnętrzne fundamentu ściany północno-wschodniej w strefie połączenia  
ze ścianką wewnętrzną salonu. Strzałką zaznaczono pęknięcie fundamentu. Fot. M. Kozieł  
**Białystok, site 1 – The Branicki Garden. The Pavilion on the Canal.**  
**The outer face of the north-eastern wall in the area connecting with the Baroque Gardens’  
inner wall. The arrow points to a foundation crack. Photo by M. Kozieł**

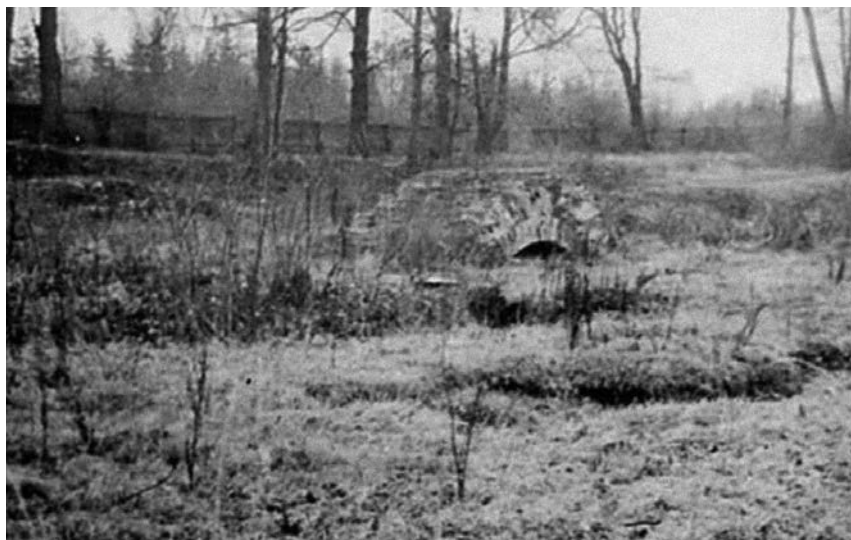
10. Białystok, stan. 1 – Ogród Branickich. Ruina przęsła mostowego udokumentowana w 1949 r. przez W. Paszkowskiego. Fotografia w Archiwum WUOZ w Białymstoku

**Białystok, site 1 – The Branicki Garden. Ruins of the bridge span documented in 1949 by W. Paszkowski. Photo in the WUOZ Archive in Białystok**

zostom Redler wykonał dwie figury przeznaczone na most na kanale<sup>16</sup>. Pozostałości arkad zniszczonego mostu udokumentował w latach pięćdziesiątych XX w. konserwator zabytków Władysław Paszkowski (il. 10–12)<sup>17</sup>.

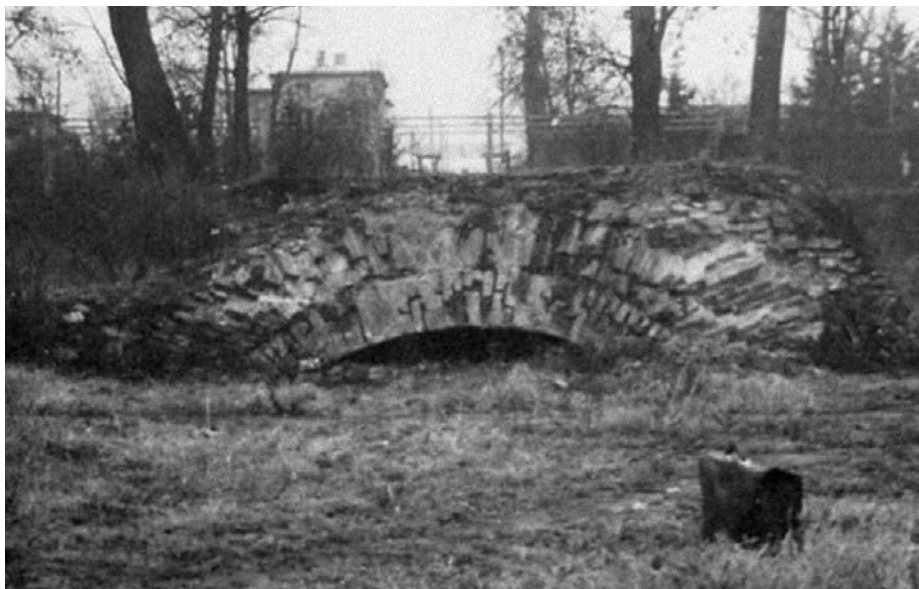
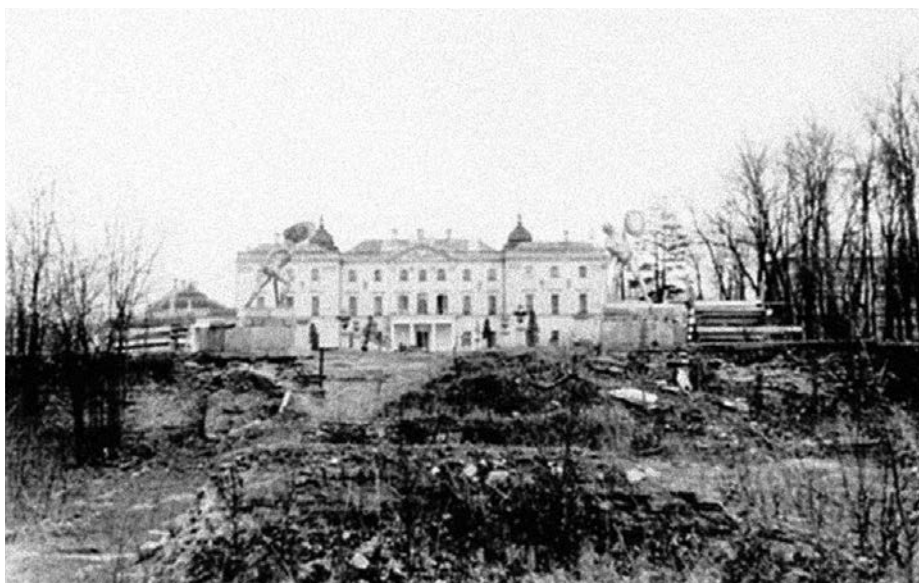
11. Białystok, stan. 1 – Ogród Branickich. Ruina przęsła mostowego udokumentowana w 1949 r. przez W. Paszkowskiego. Fotografia w Archiwum WUOZ w Białymstoku  
**Białystok, site 1 – The Branicki Garden. Ruins of the bridge span documented in 1949 by W. Paszkowski. Photo in the WUOZ Archive in Białystok**
12. Białystok, stan. 1 – Ogród Branickich. Widok z około 1957 r. na Pałac Branickich i atrapy figur gladiatorów z miejsca zniszczonego mostu. Fot. W. Paszkowski  
**Białystok, site 1 – The Branicki Garden. View dated ca. 1957 on the Branicki Palace and the gladiator figures from the destroyed bridge. Photo by W. Paszkowski**

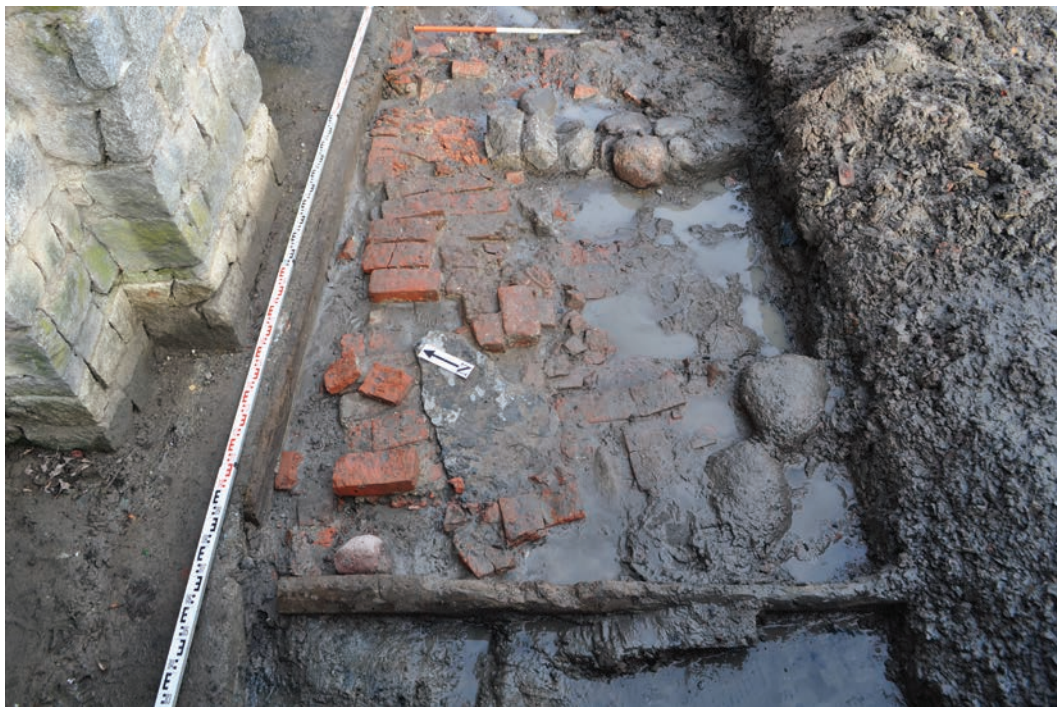
15. Białystok, stan. 1 – Ogród Branickich. Most na kanale. Relikty przyczółka zachodniego historycznego mostu oraz umocnienie brzegu przystani. Fot. M. Koziel

**Białystok, site 1 – The Branicki Garden. The canal bridge. Relics of the historic bridge's western abutment and marina coastline fortifications. Photo by M. Koziel**

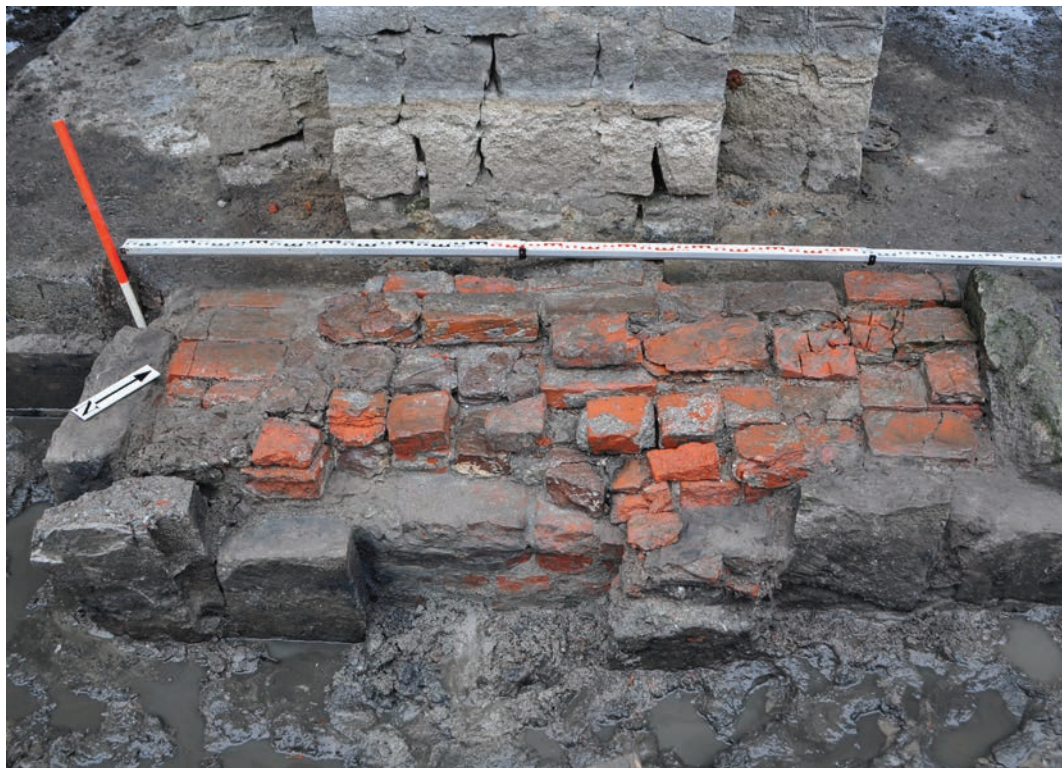
16. Białystok, stan. 1 – Ogród Branickich. Most na kanale. Relikty drugiego filara historycznego mostu zabezpieczone płytami betonowymi podczas budowy nowego mostu. Fot. M. Kozieł  
Białystok, site 1 – The Branicki Garden. The canal bridge. Relics of the historic bridge's second pillar, secured with concrete slabs during the construction of the new bridge. Photo by M. Kozieł

Relikty XVIII-wiecznych cokołów mostu na kanale zachowały się ze względu na zmniejszoną szerokość powojennej jego odbudowy. Fragmenty ceglanej konstrukcji zostały zabezpieczone przez budowniczego nowego mostu pionowo postawionymi, betonowymi płytami chroniącymi je przed rozmyciem i degradacją. Charakterystyczny jest fakt, że relikty czterech słupów znajdują się pod drugim i trzecim filarem mostowym. Przy pierwszym filarze konstrukcja ceglana była tu nieco inna. Rozciągała się w kierunku południowym, tworząc niezbyt regularny

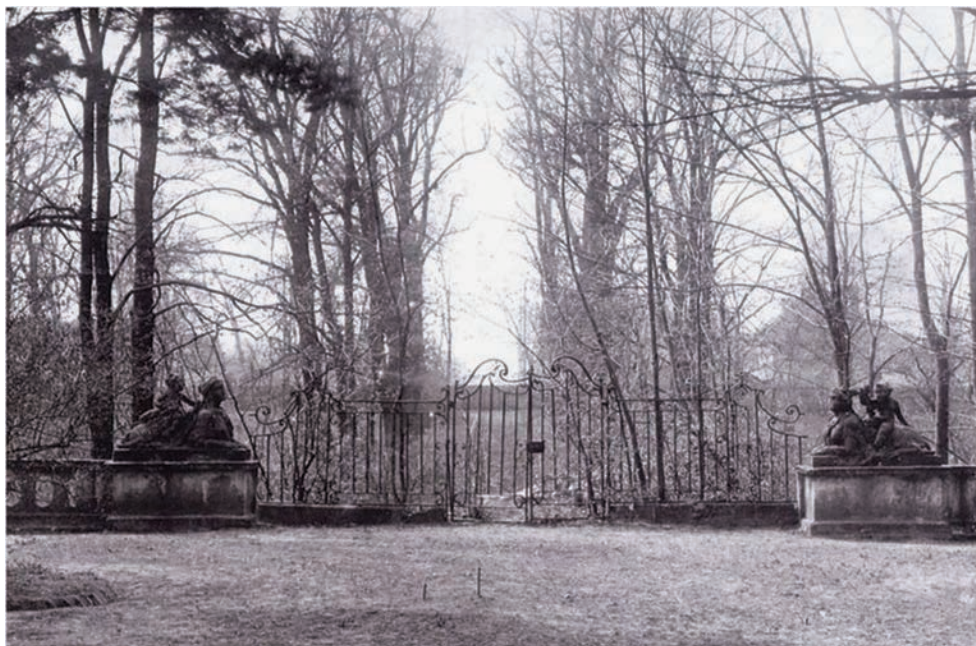
18. Białystok, stan. 1 – Ogród Branickich. Brama do Zwierzyńca. Plan relikwów murowanej konstrukcji bramy odsłoniętych w wykopach archeologicznych. Rys. T. Zielenkiewicz

**Białystok, site 1 – The Branicki Garden. Bestiary gate. Plan of the brick gate construction relics uncovered in the archaeological digs. Drawing by T. Zielenkiewicz**

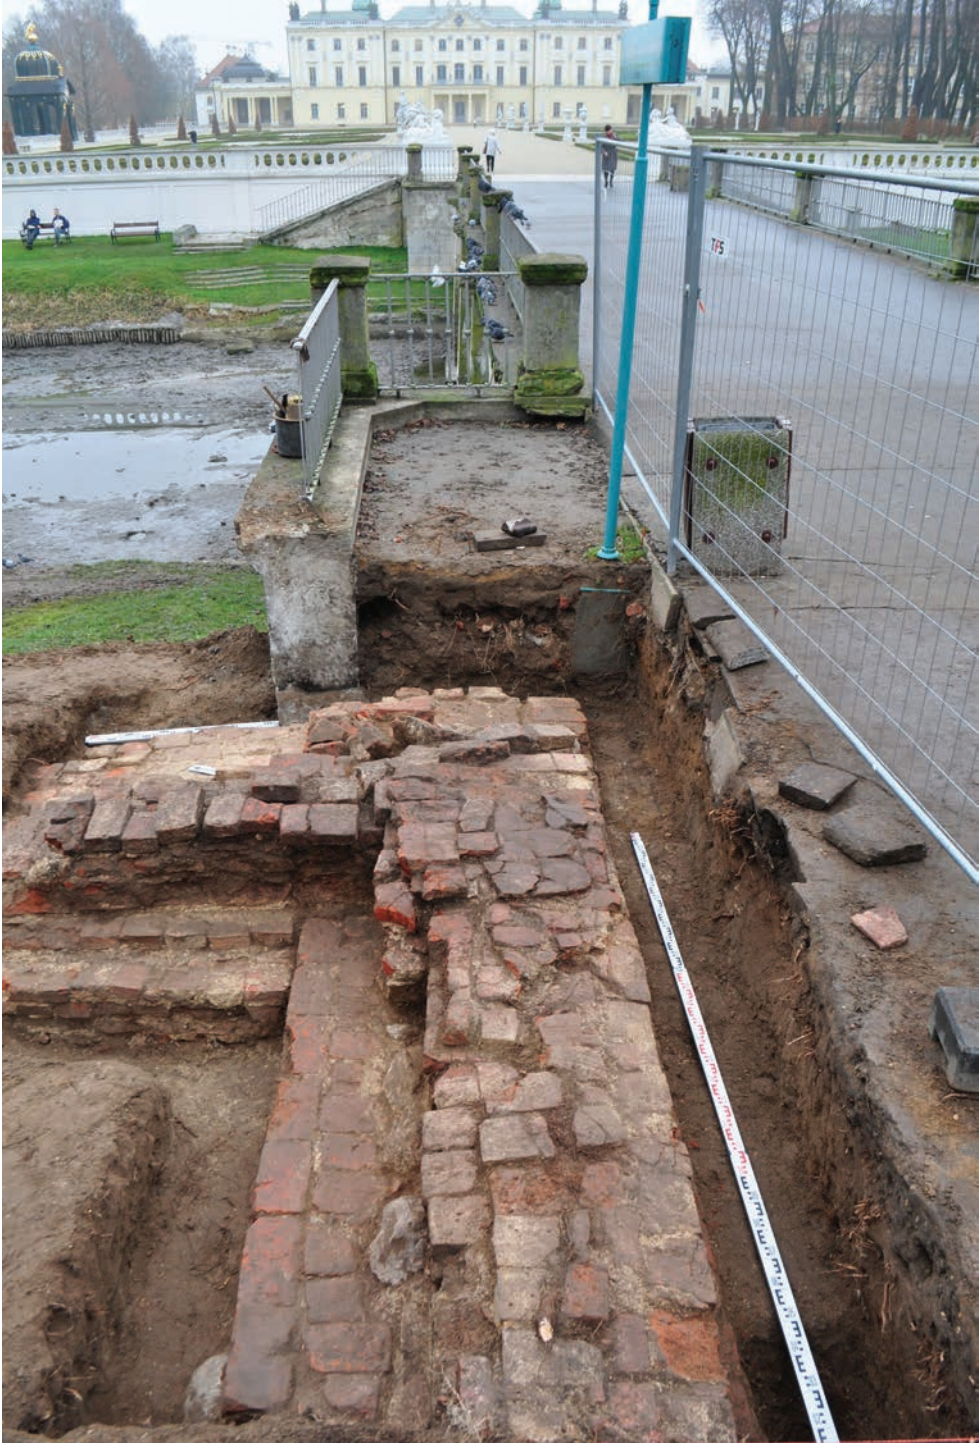
19. Białystok, stan. 1 – Ogród Branickich. Brama do Zwierzyńca. Relikty północnego cokółu bramnego, schodów i murku. Fot. M. Kozieł
- Białystok, site 1 – The Branicki Garden. Bestiary gate. Relics of the northern gate plinth, stairs, and wall. Photo by M. Kozieł**

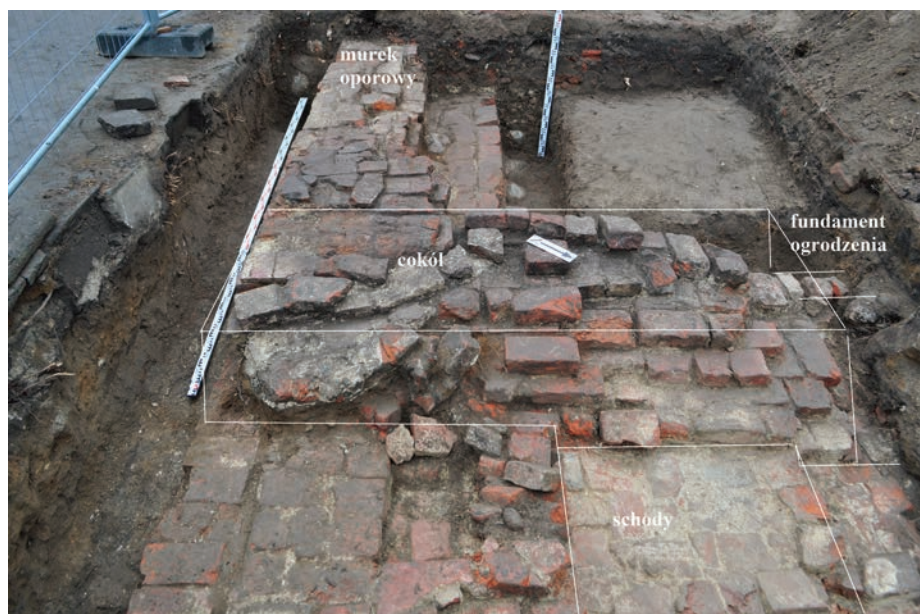
20. Białystok, stan. 1 – Ogród Branickich. Brama do Zwierzyńca. Usytuowanie murowanych elementów północnej części bramy. Fot. M. Kozieł
- Białystok, site 1 – The Branicki Garden. Bestiary gate. Location of the brick elements in the northern part of the gate. Photo by M. Kozieł**
21. Białystok, stan. 1 – Ogród Branickich. Próba rekonstrukcji bramy przy moście na kanale. Rys. L. Pawłata
- Białystok, site 1 – The Branicki Garden. An attempt at reconstructing the canal bridge gate. Drawing by L. Pawłata**

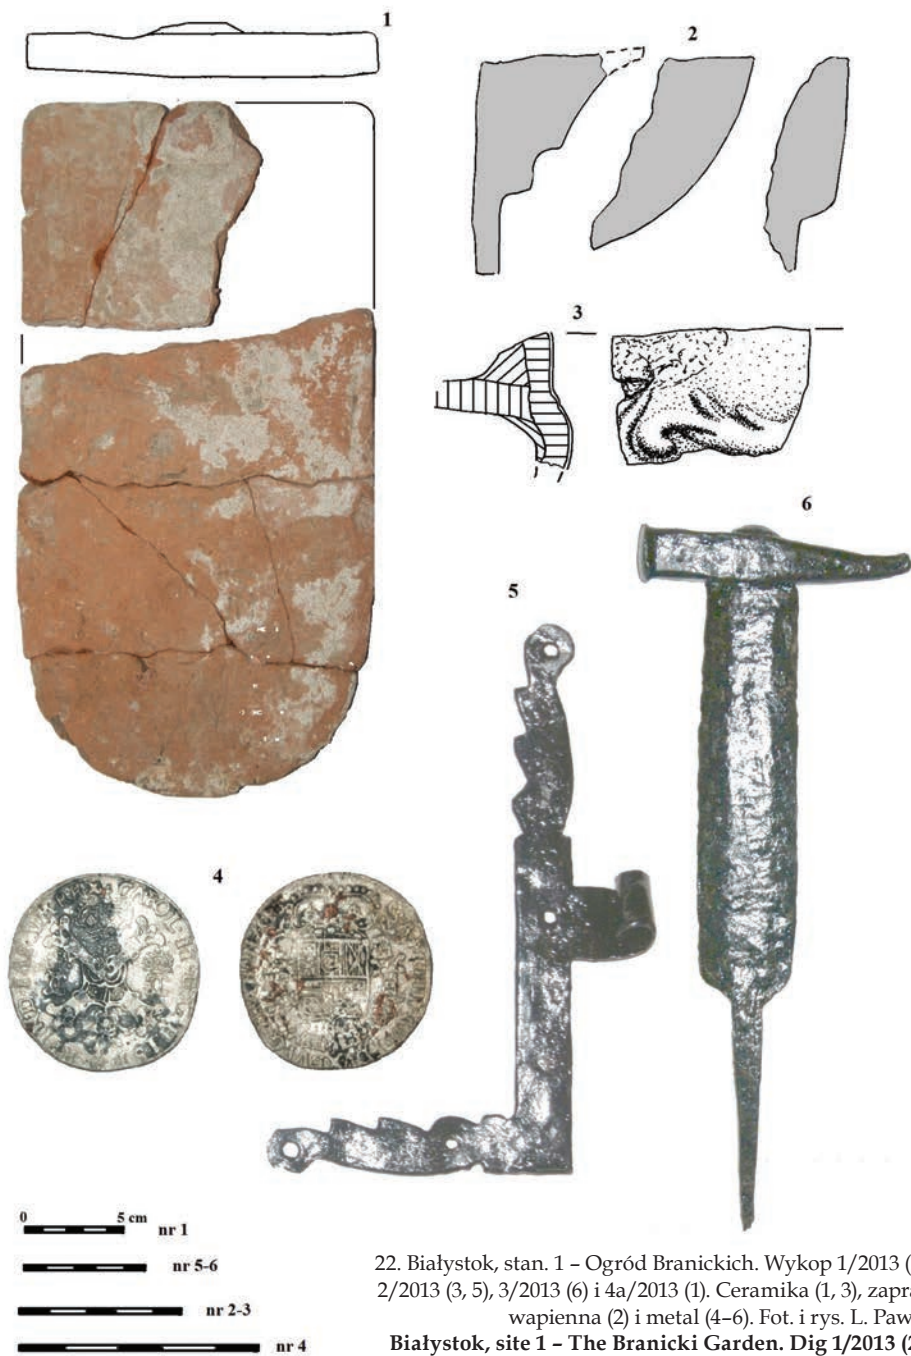
22. Białystok, stan. 1 - Ogród Branickich. Wykop 1/2013 (2, 4), 2/2013 (3, 5), 3/2013 (6) i 4a/2013 (1). Ceramika (1, 3), zaprawa wapienna (2) i metal (4-6). Fot. i rys. L. Pawlata  
Białystok, site 1 - The Branicki Garden. Dig 1/2013 (2, 4), 2/2013 (3, 5), 3/2013 (6), and 4a/2013 (1). Ceramics (1, 3), lime mortar (2), and metal (4-6). Photo and drawing by L. Pawlata

1. Moneta srebrna, talar bity w Niderlandach hiszpańskich (belgijskich) z 1688 r. średnicy 38 mm, waga 20,6 g (il. 22: 4).
- A: centralnie tarcza wielopolowa z herbami, zwieńczona koroną. Dokoła tarczy ozdobny wieniec. Wokoło obrzeża „88 . ARGHID AVST . DUX SVRG BRA BANZC 16”

10. 14 fragmentów kaflí, w tym: cztery pochodzące z profilowanego kafla gzymsowego, pokrytego szkliwem barwy zielonej (il. 22: 3). Dwa fragmenty narożnika kafla gzymsowego, profilowanego, pokrytego szkliwem barwy białej. Dwa fragmenty pogrubionego brzegu komory kaflowej z gliny barwy bładożółtej, w tym jeden z płytką licową. Trzy fragmenty wałka z kafla gzymsowego wykonanego z gliny barwy bładożółtej i pokrytego białym szkliwem. Trzy fragmenty płytek licowych pokrytych kremowobiałym szkliwem, w tym dwa ułamki z roślinnym ornamentem reliefowym.

1. Ozdobnie wycięte okucie żelazne narożnika ramy okiennej (il. 22: 5) z otworkami mocującymi i tulejkowato zawiniętym zaczepem zawiasu moskitiery (?). Wymiary 198 × 108 × 20 mm.
2. Ułamek wylewu naczynia o profilu esowatym (garnka) barwy siwej, o wypale redukcyjnym i krawędzi zaokrąglonej.
3. Fragment współczesnego kafla gzymsowego, narożnego, profilowanego pokrytego białym szklivem oraz fragment bladożółtego kafla wypukłego (gzymsowego?) pokrytego zielonym szklivem. Wewnątrz negatyw splotu płóciennego. Domieszka znikoma.
4. Drobnny fragment ścianki naczynia szklanego wykonanego ze szkła barwy zielonkawej, silnie zirydowany.

1. Żelazne narzędzie w formie młotka osadzonego na czubku miecza – noża bojowego (il. 22: 6). Sztych zniszczony (zaklepany). Młotek w przekroju kwadratowy z płaskim końcem o długości 11,5 cm. Długość miecza 29 cm. Długość rękojeści 9 cm. Szerokość ostrza 4,2 cm.
2. Dwie taśmowate klamry żelazne do spinania płyt kamiennych. Końce mocujące o nacinanych krawędziach zagięte. Długość 28 cm, grubość taśmy  $2,7 \times 0,4$  cm. Druga zachowana fragmentarycznie długości 16 cm, grubość taśmy  $1,7 \times 0,5$  cm.
3. Fragment gładkiego dna naczynia barwy siwej z zawartością większej ilości bardzo drobnej domieszki w glinie.
4. Dwa fragmenty naczyń fajansowych: wałeczkowate ucho rokokowego dzbanka barwy białej oraz fragment kołnierza talerza z malowanym naszkliwnym ornamentem kwiatowym barwy granatowej i zielonej.

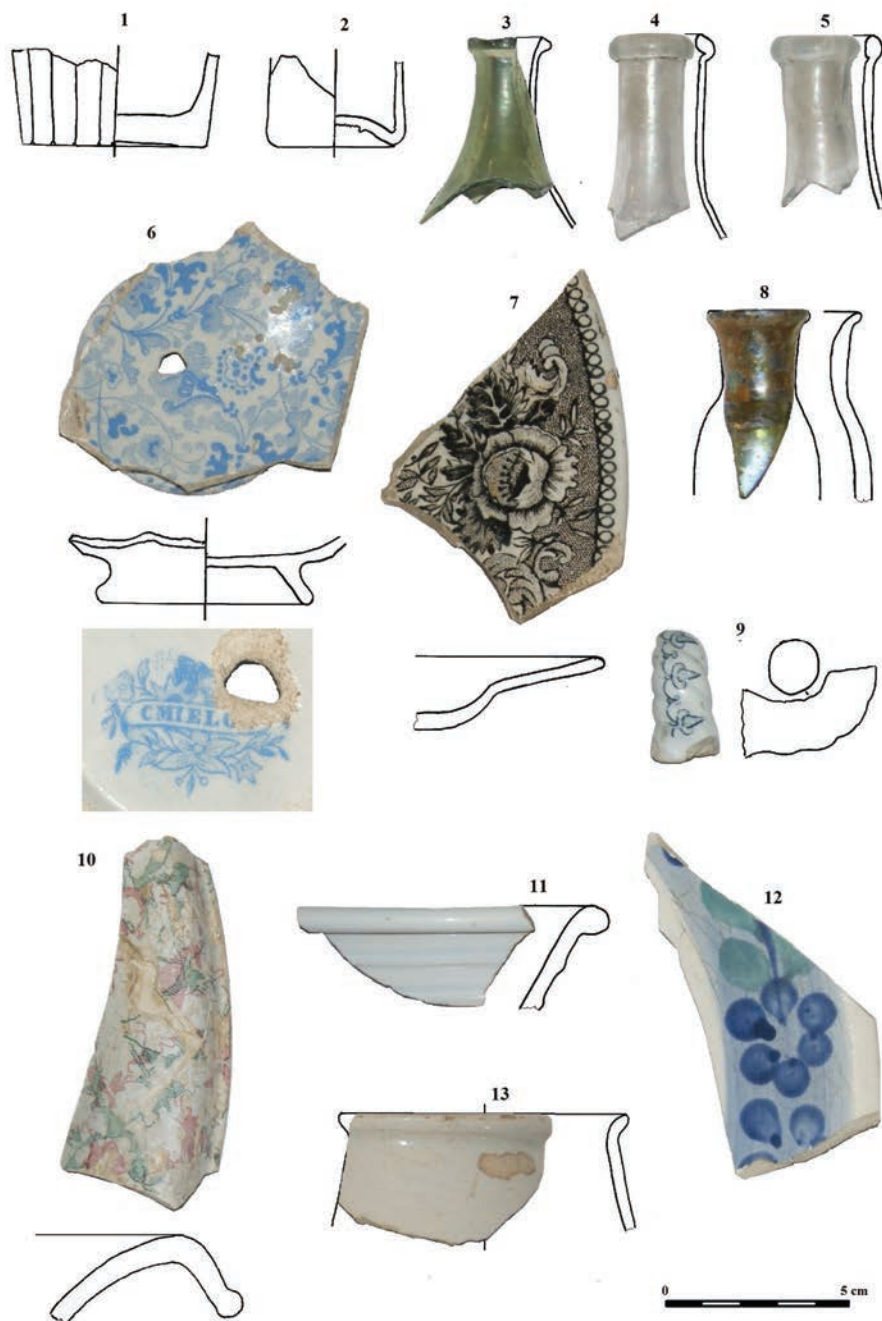
24. Białystok, stan. 1 - Ogród Branickich. Wykop 1/2013. Zabytki szklane (1-5, 8) i fajansowe (6-7, 9-13).

Białystok, site 1 - The Branicki Garden. Dig 1/2013. Glass (1-5, 8) and faience monuments (6-7, 9-13). Photo and drawing by L. Pawlata

5. 22 fragmenty naczyń fajansowych: wałeczkowatego, skręconego spiralnie ucha z ornamentem zgeometryzowanym wykonanym techniką nadruku (il. 24: 9), kieliszka na nóżce oraz imbryka do herbaty o żeberkowanych ściankach zdobionego zielono malowanymi paskami. Cztery fragmenty jednej misy lub miednicy z wywiniętym na zewnątrz brzegiem, ornamentowanym od strony wewnętrznej nieregularnymi kompozycjami, barwy zielonej i różowej, wykonanymi techniką nadruku (il. 24: 10). Cztery fragmenty przydenne nieornamentowanej misy z wyodrębnionymi przez pogrubienie krawędzią wylewu i stopką. 11 drobnych ułamków talerzy z prostymi kołnierzami i dnami na niskiej stopce.

11. 19 fragmentów szkła naczyniowego, w tym: szyjka butelki z wywiniętą krawędzią wylewu. Szkło zielonkawe, irydujące (il. 24: 3). 10 fragmentów cienkościenne butelek ze szkła barwy niebieskawo-zielonej, ciemnozielonej i zielonkawej,

o powierzchniach zirydowanych. Małe naczynko z uszkodzonym szerokim wylewem (słoiczek apteczny?) wykonane ze szkła ciemnowiśniowego, z przylepiakiem na dnie. Fragment wklęsłego dna słoja ze szkła zielonkawego, średnicy około 16 cm, z przylepiakiem, zirydowane. Dno małej butelki z przylepiakiem ze śladami jej formowania (il. 28: 2). Szkło niebarwione, średnica 36 mm. Fragmenty dwu szklanek o pionowych, rżniętych fasetonowych ściankach (il. 24: 1). Średnica 50 mm. Trzy szyjki niewielkich buteleczek, o pojemności ok. 250 ml (il. 24: 4–5). Fragment wklęsłego dna butelki z płaskim obrzeżem, ze szkła zielonego.

6. Cztery fragmenty szkła naczyniowego, w tym trzy pochodzące ze ścianek butelek szklanych wykonanych ze szkła barwy ciemnobrązowej, zirydowane, oraz górnej części małej buteleczki z zielonego szkła (il. 24: 8).
7. Kiel dzika.

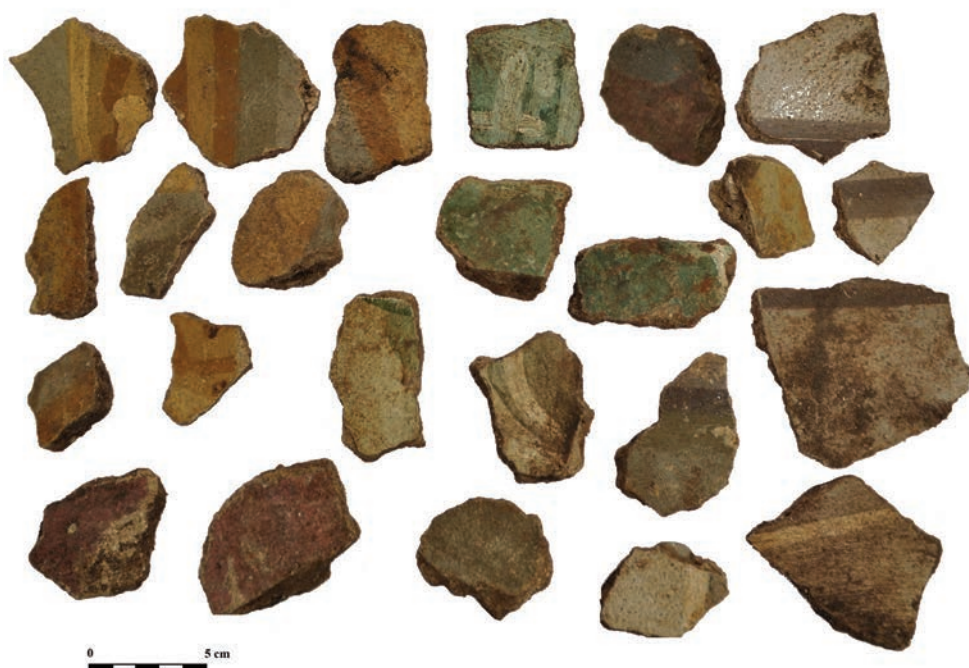
25. Białystok, stan. 1 – Ogród Branickich. Wykop 1/2013. Wybór fragmentów wielobarwnych tynków.

Liczne fragmenty odkrytych różnokolorowo malowanych tynków to jedyne skąpe świadectwo barwnego wystroju Pawilonu i jego ornamentyki (il. 25). Silne ich rozdrobnienie nie pozwala na odtworzenie pełnych kompozycji malarskich. We wnętrzu przedpokoju i gabinetu zachowały się liczne fragmenty tynków z motywami roślinnymi zielonych wici i liści oraz malowanych pasków i linii. Prostokątne płaszczyzny, przeznaczone do malowania, były obramione pojedynczym lub podwójnym paskiem wydzielającym pola osobnych kompozycji malarskich. Ogólna tendencja do unikania ostrych kątów widoczna jest w zaokrąglonych narożnikach tych malowanych pól oraz na fragmentach tynków z wewnętrznych, narożnikowych partii budynku. Tła wydzielonych kompozycji malarskich, wyróżnione na jednej ścianie, mogły mieć różne barwy. Wyodrębniono barwę: białą z lekko żółtawym odcieniem, jasnożółtą, żółtopomarańczową, jasnozieloną, seledynową, jasnoniebieską, wrzosową, szarą i brązową. Dekoracje kolorystyczne uzupełnione zostały przez dodatkowe kolory pasków: ciemnobrązowy, biały, pomarańczowy i ciemnozielony. Pewnych wskazówek co do układu kompozycji dekoracyjnych dostarczają partie tynków zachowane na ścianie oddzielającej przedpokój od gabinetu, w miejscu zamurowanego otworu drzwiowego. Prostokątne kwatery, przeznaczone do dekoracji malarskich, były na ścianie wyznaczone pojedynczym lub podwójnym paskiem wydzielającym pola osobnych kompozycji. Fragmenty tynków zachowały się *in situ* na obu powierzchniach ściany (ryc. 29). Miały one barwę zielonkawą (gabinet) i jasnożółtą (przedpokój). Od strony przedpokoju biało malowany pasek ograniczał od dołu pole ornamentacyjne. Zajmowało ono powierzch-
