**OPINIA 4850/AE/25**

Zakres oceny: ustalenie wartości rynkowej samochodu do celu zbycia samochodu,

Przedmiotem badania był samochód :

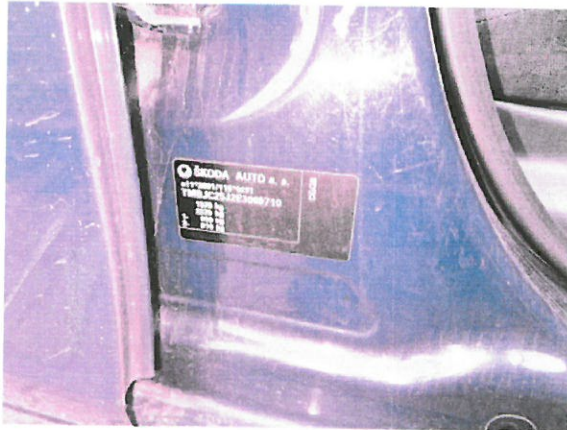
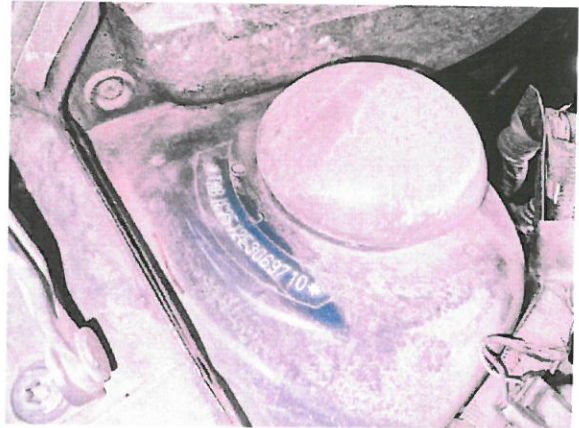
Stwierdzono zgodność numerów VIN umieszczonych w dokumentach oraz na tabliczce znamionowej i numerze VIN umieszczonym w komorze silnika po prawej stronie.

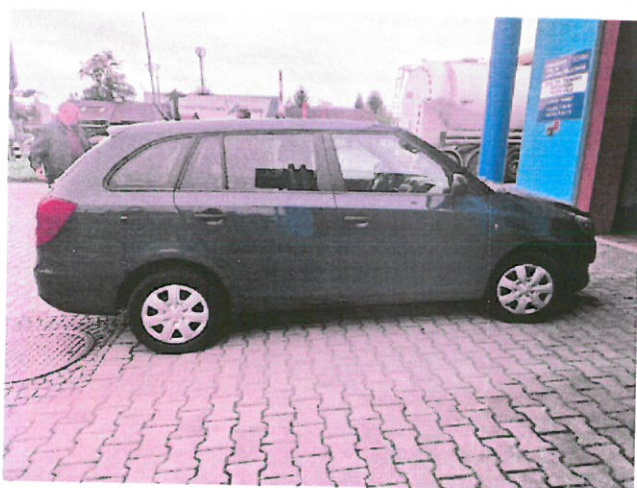
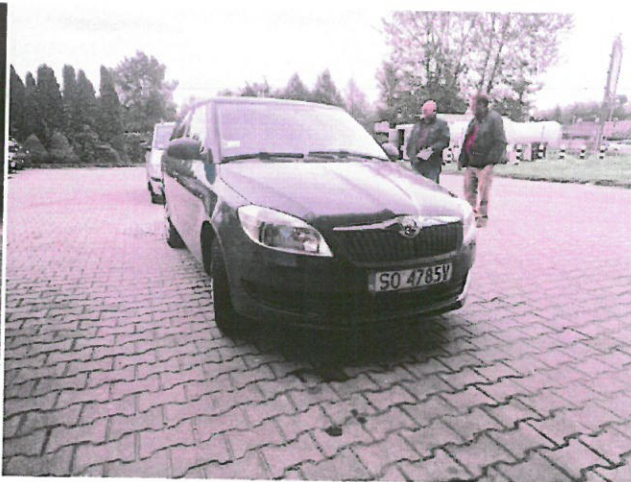
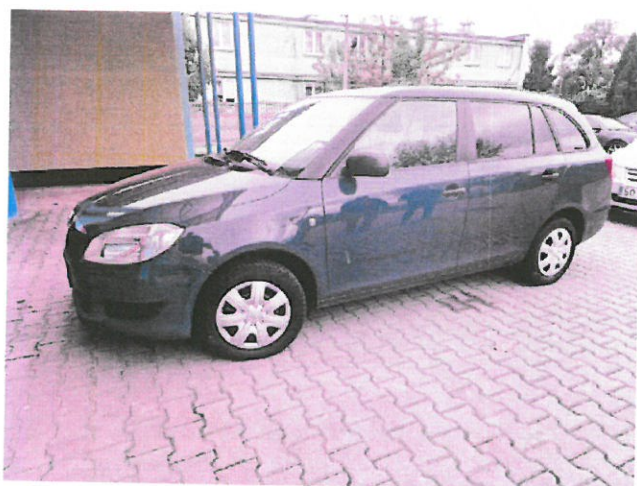
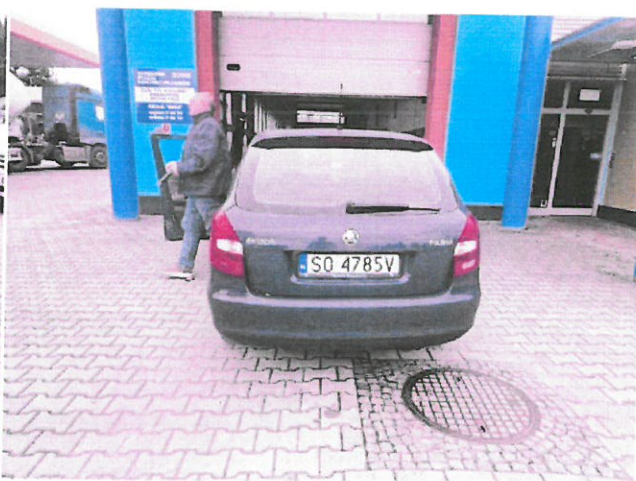
- bez uszkodzeń,
- w kolorze nadwozia ,

Nadwozie bez śladów uszkodzeń.

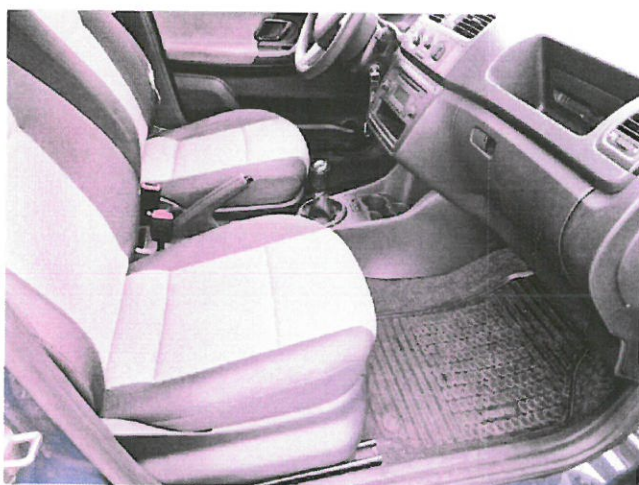
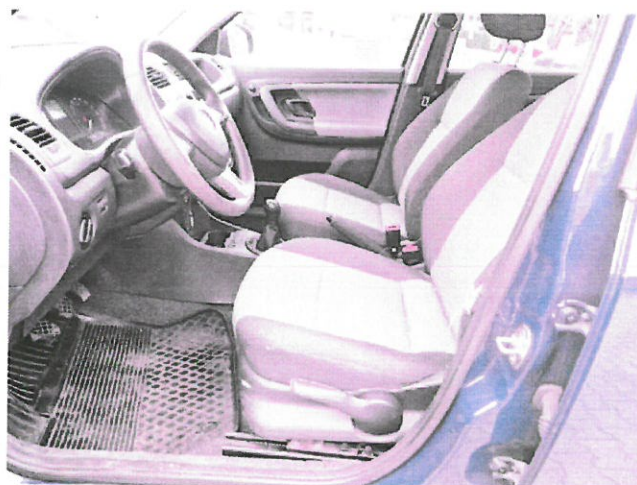
- czyste,
- pokrycie foteli materiałowe,
- przetarcie z lewej strony na fotelu kierowcy,
- z mechaniczną regulacją wysokości,

Elementy tapicerskie - poziom zużycia, wytarcia adekwatny do przebiegu oraz wieku pojazdu.

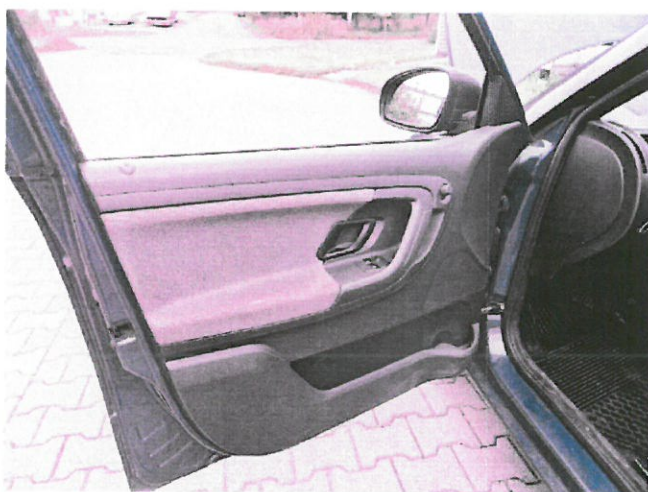
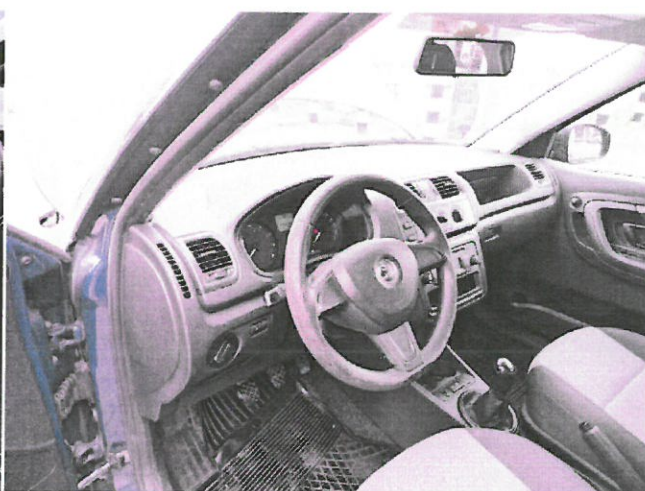
- podłokietnik w lewych przednich drzwiach ze śladami przetarcia,

- ze śladami przetarć

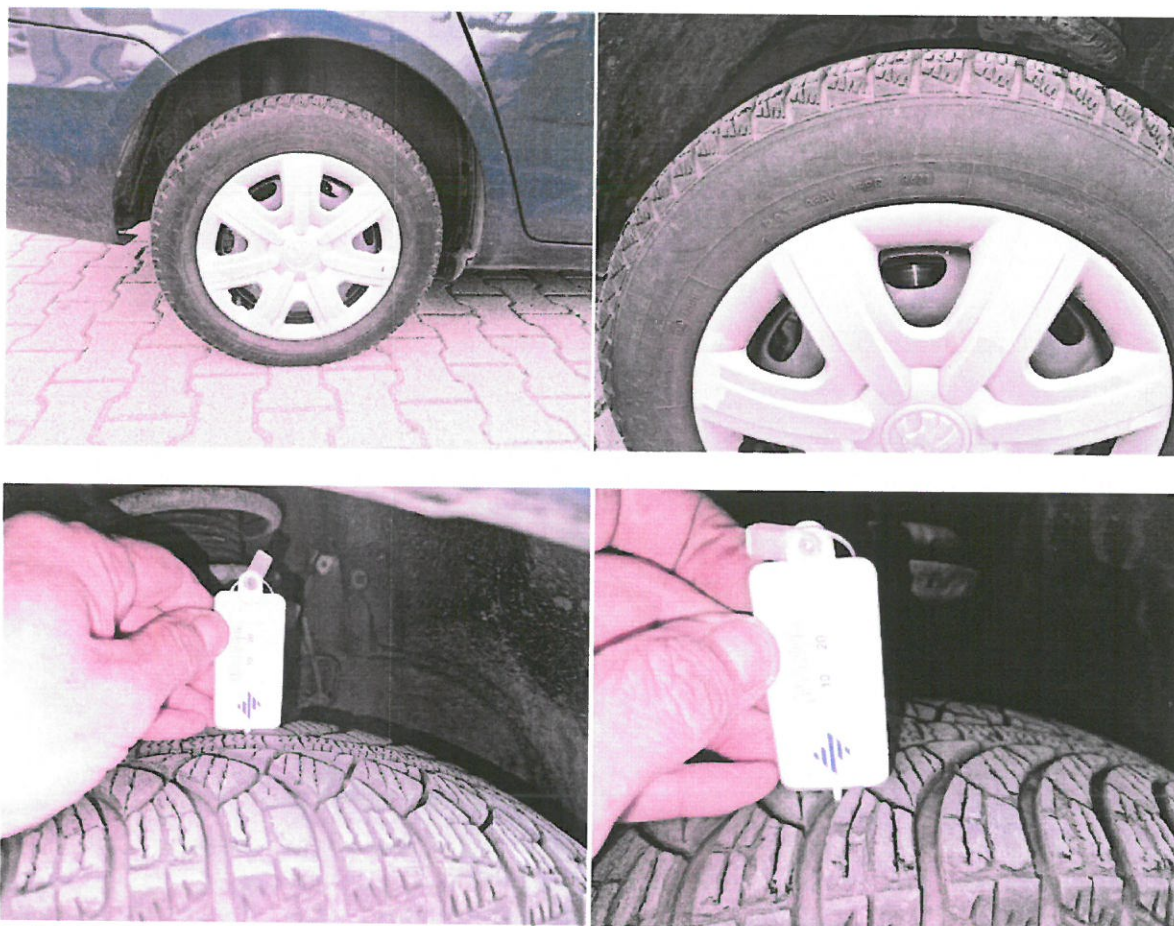
- marka – Fulda
- model – Kristall Montero 3
- rodzaj – opona zimowa
- rozmiar 165/70R14
- indeks nośności 81
- symbol prędkości T
- rok produkcji 2021
- głębokość czoła bieżnika – 5 mm

- indeks nośności 81
- symbol prędkości T
- rok produkcji 2021
- głębokość czoła bieżnika – 5 mm

- stalowe,
- wyposażone w kołpaki ochronne z logo producenta - Skoda,

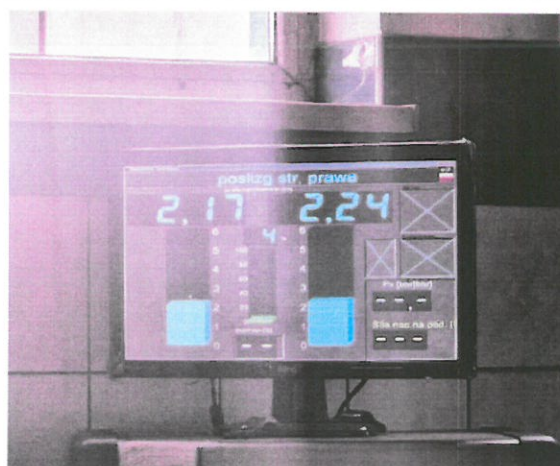
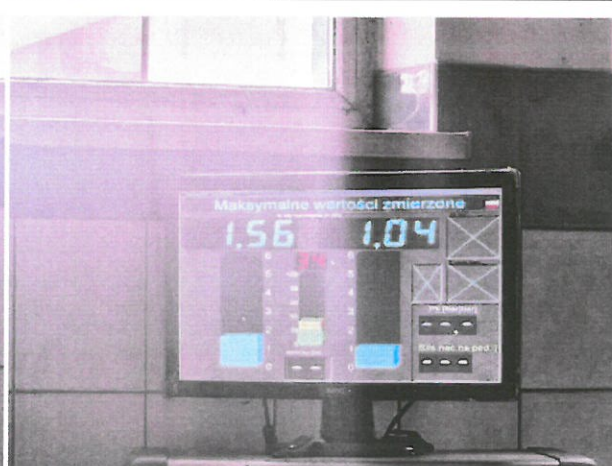
- wykonany na stacji SKP pomiar wykazał nadmierną różnicę w sile hamowania kół osi tylnej, przekraczającą dopuszczalne 30 % pomiędzy prawą a lewą stroną

- uszczelnienie w okolicach miski olejowej,
- naprawa układu hamulcowego tylnej osi (skuteczność działania obniżona),
- zawieszenia przedniego,
