**OPIS PRZEDMIOTU ZAMÓWIENIA**  
**do wykonania rozbiórki zabudowań osady leśnej podleśniczówki Małaszek**  
**będących w zarządzie Nadleśnictwa Wyszków**

*Rozbiórka zabudowań osady leśnej podleśniczówki Małaszek będących w zarządzie Nadleśnictwa Wyszków*

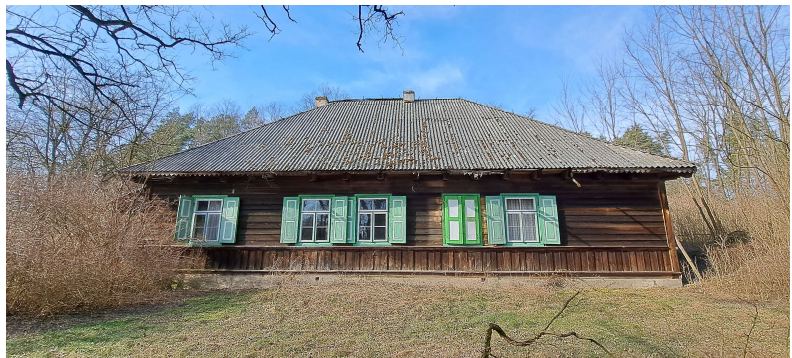
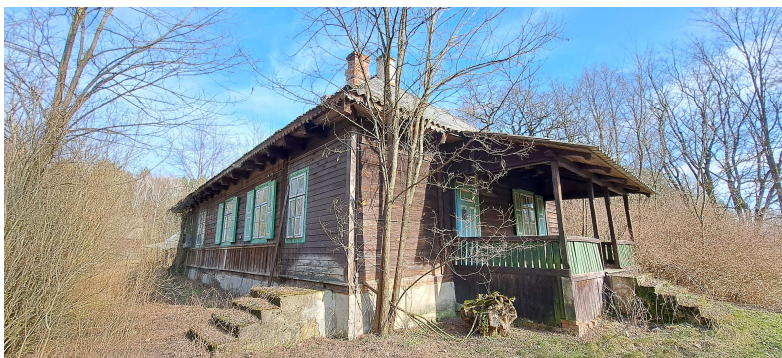
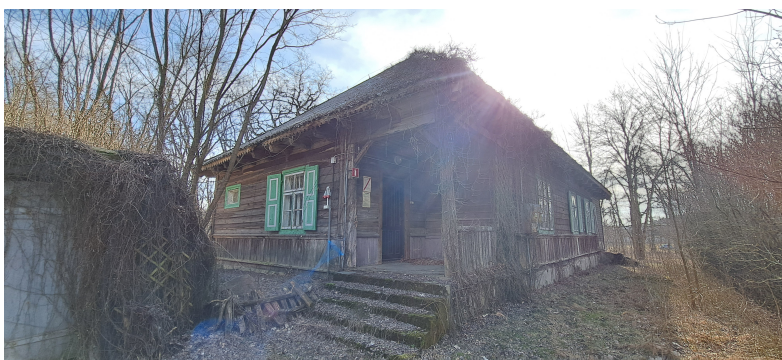
**Obiekt Nr 1** – Budynek mieszkalny jednorodzinny dwulokalowy, drewniany z bala oszalowany deską, parterowy, bez podpiwniczenia. Konstrukcja dachowa płatwiowokleszczowa czterospadowa z deskowaniem pełnym i kryciem z płyt falistych azbestowocementowych. Ogrzewanie z pieców kaflowych – 6 sztuk. Instalacja C.O. nie występuje. Fundamenty z cegły i kamienia na zaprawie betonowej. Obiekt nieużytkowany. W chwili obecnej obiekty nie spełniają wymogów techniczno – użytkowych i funkcjonalnych ze względu na znaczące zużycie większości elementów budynku, a tym samym nie spełniają przepisów Rozporządzenia Ministra Infrastruktury z dnia 12 kwietnia 2002 r. w sprawie warunków technicznych, jakim powinny odpowiadać budynki i ich usytuowanie (t.j.Dz.U.2022 poz.1225). Stan techniczny zły.

Przed obiektem znajduje się piwnica betonowa (ziemianka) zlokalizowana tuż przed budynkiem mieszkalnym od frontu przeznaczona do rozbiórki oraz studnia kopana z kręgów betonowych średnicy 1000mm do zabezpieczenia.

- demontaż stolarki drzwiowej i okiennej, rozszklenie okien,
- demontaż instalacji elektrycznej,
- demontaż instalacji wod.-kan.,
- demontaż kuchni i pieców kaflowych,
- rozbiórka pokrycia dachowego z płyt falistych azbestowo-cementowych,
- rozbiórka odeskowania pełnego dachu,
- rozbiórka więźby dachowej drewnianej (więźba płatwiowo-kleszczowa),
- rozbiórka stropu drewnianego,
- rozbiórka drewnianych ścian wewnętrznych,
- rozbiórka drewnianych schodów wewnętrznych,
- rozbiórka konstrukcji nośnej drewnianej z bali 100mm i okładziny z szalówek,
- rozbiórka trzonów kominowych murowanych z cegły pełnej,
- rozbiórka schodów zewnętrznych (przed wejściami) i ścian fundamentowych betonowych,
- zasypanie dołów i wyrównanie terenu po rozbiórce.

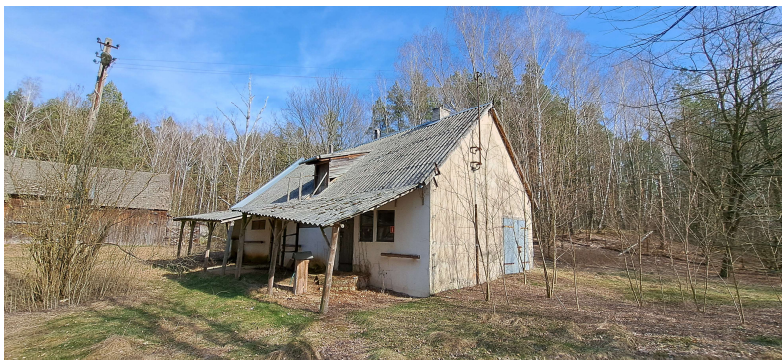
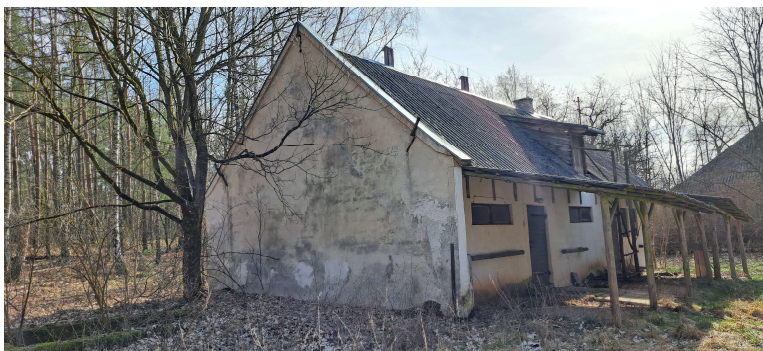
**Obiekt Nr 2** - Budynek obory murowany, bez podpiwniczenia posadowiony na fundamentach betonowych. Budynek murowany z pustaka, więźba dachowa drewniana (krokwiowa) z dachem dwuspadowym przykrytym papą dachową na odeskowaniu pełnym. Strop drewniany z desek na belkach. Obiekt nie użytkowany. W chwili obecnej obiekt nie spełnia wymogów techniczno - użytkowych i funkcjonalnych ze względu na znaczące zużycie większości elementów budynku a tym samym nie spełniają przepisów Rozporządzenia Ministra Infrastruktury z dnia 12 kwietnia 2002 r. w sprawie warunków technicznych, jakim powinny odpowiadać budynki i ich usytuowanie (t.j.Dz.U.2022 poz.1225). Stan techniczny zły.

- demontaż instalacji elektrycznej (instalacja odłączona),
- demontaż instalacji wodnej,
- demontaż stolarki okiennej i drzwiowej, rozszklenie okien,
- rozbiórka pokrycia dachowego z płyt falistych azbestowo-cementowych,
- rozbiórka pokrycia dachowego z papy,
- rozbiórka więźby dachowej drewnianej (więźba krokwiowa),
- rozbiórka stropu drewnianego z desek na belkach drewnianych,
- rozbiórka ścian zewnętrznych i wewnętrznych murowanych,
- rozbiórka betonowej posadzki i opaski,
- rozbiórka ścian fundamentowych,
- zasypanie dołów i wyrównanie terenu po rozbiórce.

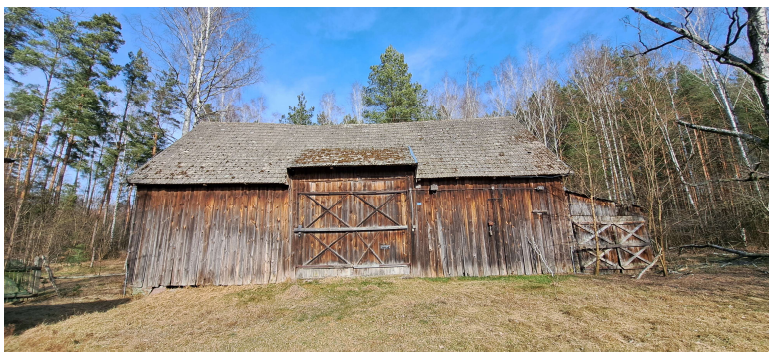
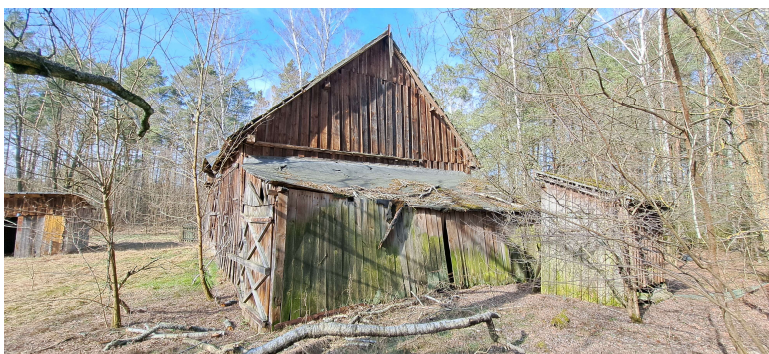
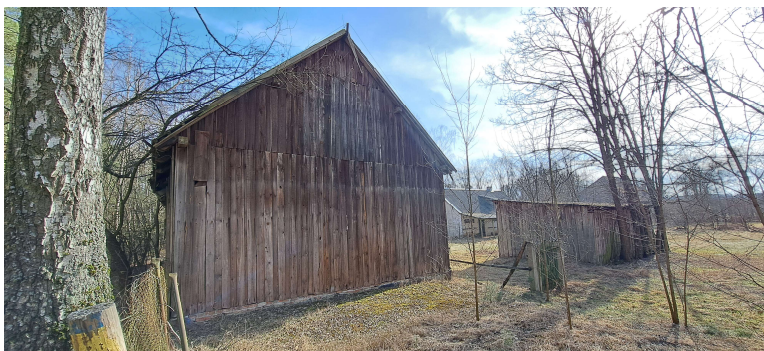
**Obiekt Nr 3**

**Obiekt Nr 3 – Budynek** stodoły drewniany, parterowy, bez podpiwniczenia z dobudowaną od strony wschodniej szopą drewnianą i wolnostojącym ustępem drewnianym. Konstrukcja nośna ze słupów drewnianych obita deskami. Więźba dachowa drewniana (krokwiowa) z dachem dwuspadowym kryte dachówką ceramiczną. W stodole wydzielono po obu stronach saskie i klepisko betonowe. Budynek z dobudowaną od strony wschodniej drewnianą szopą krytą papą i ustępem drewnianym krytym płytą falistą azbestowo-cementową. Obiekty nieużytkowane. W chwili obecnej obiekty nie spełniają wymogów techniczno - użytkowych i funkcjonalnych ze względu na znaczące zużycie większości elementów budynku a tym samym nie spełniają przepisów Rozporządzenia Ministra Infrastruktury z dnia 12 kwietnia 2002 r. w sprawie warunków technicznych, jakim powinny odpowiadać budynki i ich usytuowanie (t.j.Dz.U.2022 poz.1225). Stan techniczny zły.

- demontaż instalacji elektrycznej (instalacja odłączona),
- demontaż stolarki drzwiowej,
- rozbiórka pokrycia dachowego z dachówki cementowej,
- rozbiórka więźby dachowej drewnianej (więźba krokwiowa),
- rozbiórka konstrukcji nośnej drewnianej,
- rozbiórka ścian zewnętrznych z desek drewnianych,
- rozbiórka ścian wewnętrznych (sąsiedzi),
- rozbiórka posadzki betonowej (klepisko),
- zasypanie dołów i wyrównanie terenu po rozbiórce.

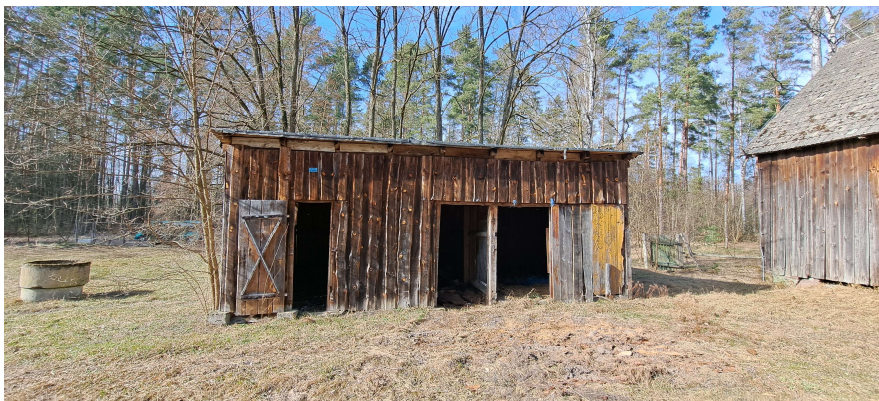
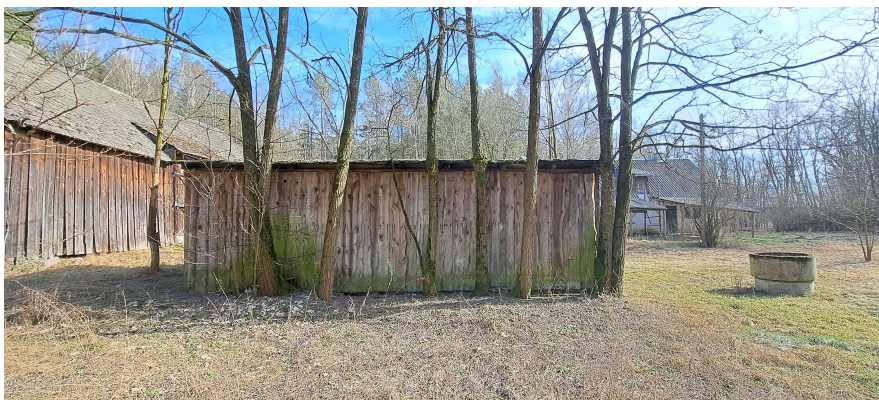
**Obiekt Nr 4**

**Obiekt Nr 4 – Szopa** drewniana z dachem jednospadowym krokwiowym krytym papą dachową na odeskowaniu pełnym. Więźba dachowa drewniana. Obiekt nie użytkowany. W chwili obecnej obiekt nie spełnia wymogów techniczno - użytkowych i funkcjonalnych ze względu na znaczące zużycie większości elementów budynku a tym samym nie spełniają przepisów Rozporządzenia Ministra Infrastruktury z dnia 12 kwietnia 2002 r. w sprawie warunków technicznych, jakim powinny odpowiadać budynki i ich usytuowanie (t.j.Dz.U.2022 poz.1225). Stan techniczny budynku należy uznać jako zły.

- demontaż stolarki drzwiowej,
- rozbiórka pokrycia dachowego z papy,
- rozbiórka więźby dachowej drewnianej,
- rozbiórka konstrukcji nośnej drewnianej,
- rozbiórka ścian zewnętrznych z desek drewnianych,
- zasypanie dołów i wyrównanie terenu po rozbiórce.

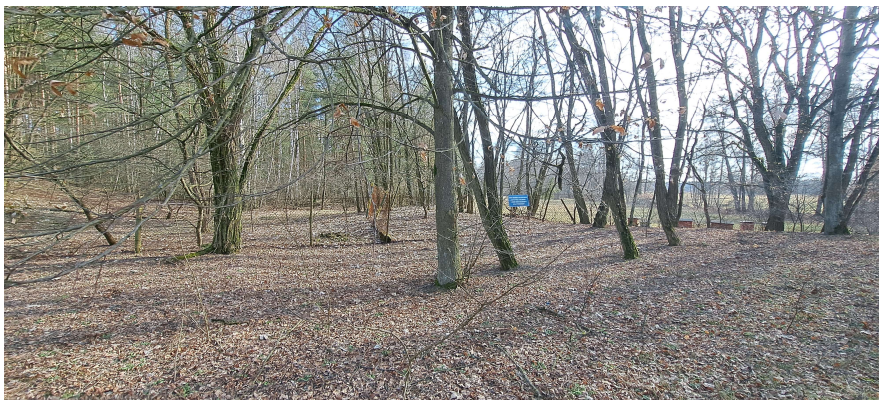
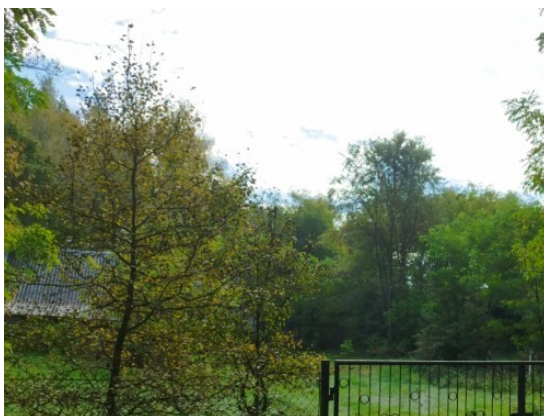
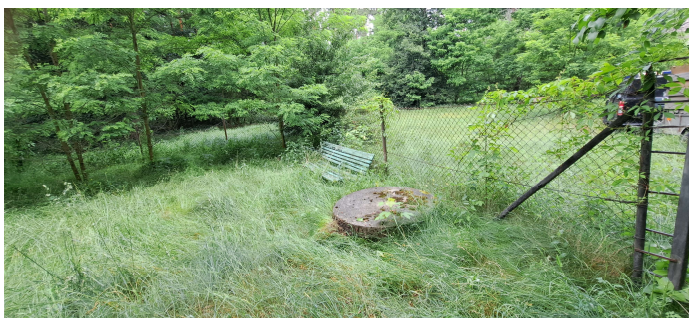
**Obiekt Nr 5**

**Obiekt Nr 5 – Ogrodzenie** z siatki na słupkach stalowych z 3 bramami i futami. W chwili obecnej obiekt nie spełnia wymogów techniczno - użytkowych i funkcjonalnych ze względu na znaczące zużycie większości elementów budynku a tym samym nie spełniają przepisów Rozporządzenia Ministra Infrastruktury z dnia 12 kwietnia 2002 r. w sprawie warunków technicznych, jakim powinny odpowiadać budynki i ich usytuowanie (t.j.Dz.U.2022 poz.1225). Stan techniczny budynku należy uznać jako zły.

- ogrodzenie z siatki na słupkach stalowych z 3 stalowymi bramami i furtami.
